# Asbestinventarisatetest

Eikstraat 23, 2830 Willebroek

Attestnummer : 20260117-000090.000

Uitgegeven op : 17.01.2026

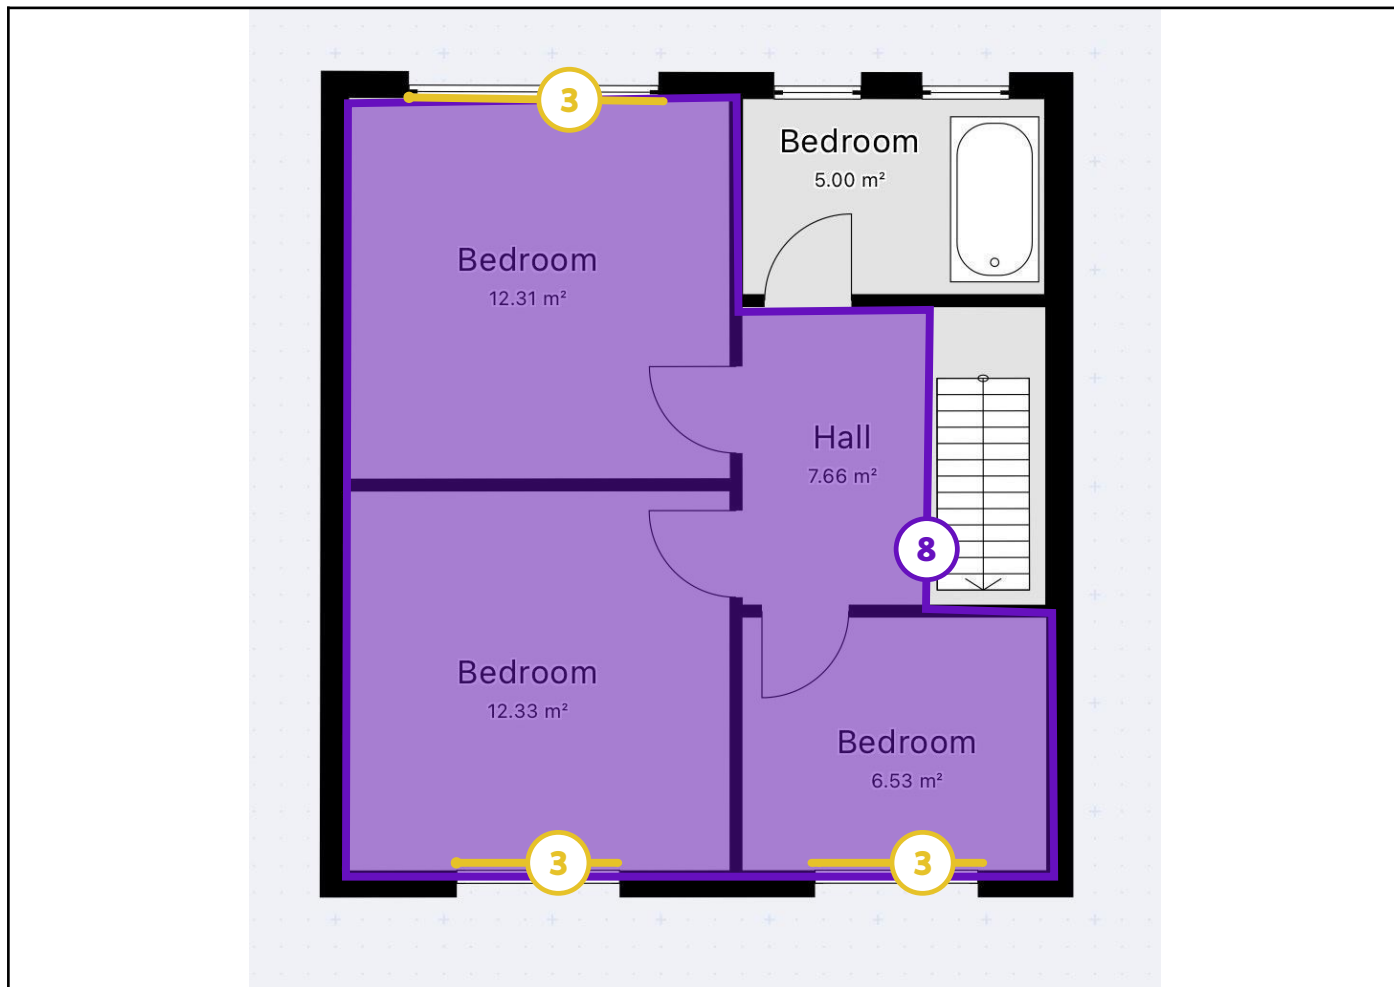
## Plan 1.6: Eerste verdiep

| Beschrijving | Type | Actie |
|---|---|---|
| 3. Venstertablet binnen (massal) | Asbestmateriaal | Zorgvuldig beheren |

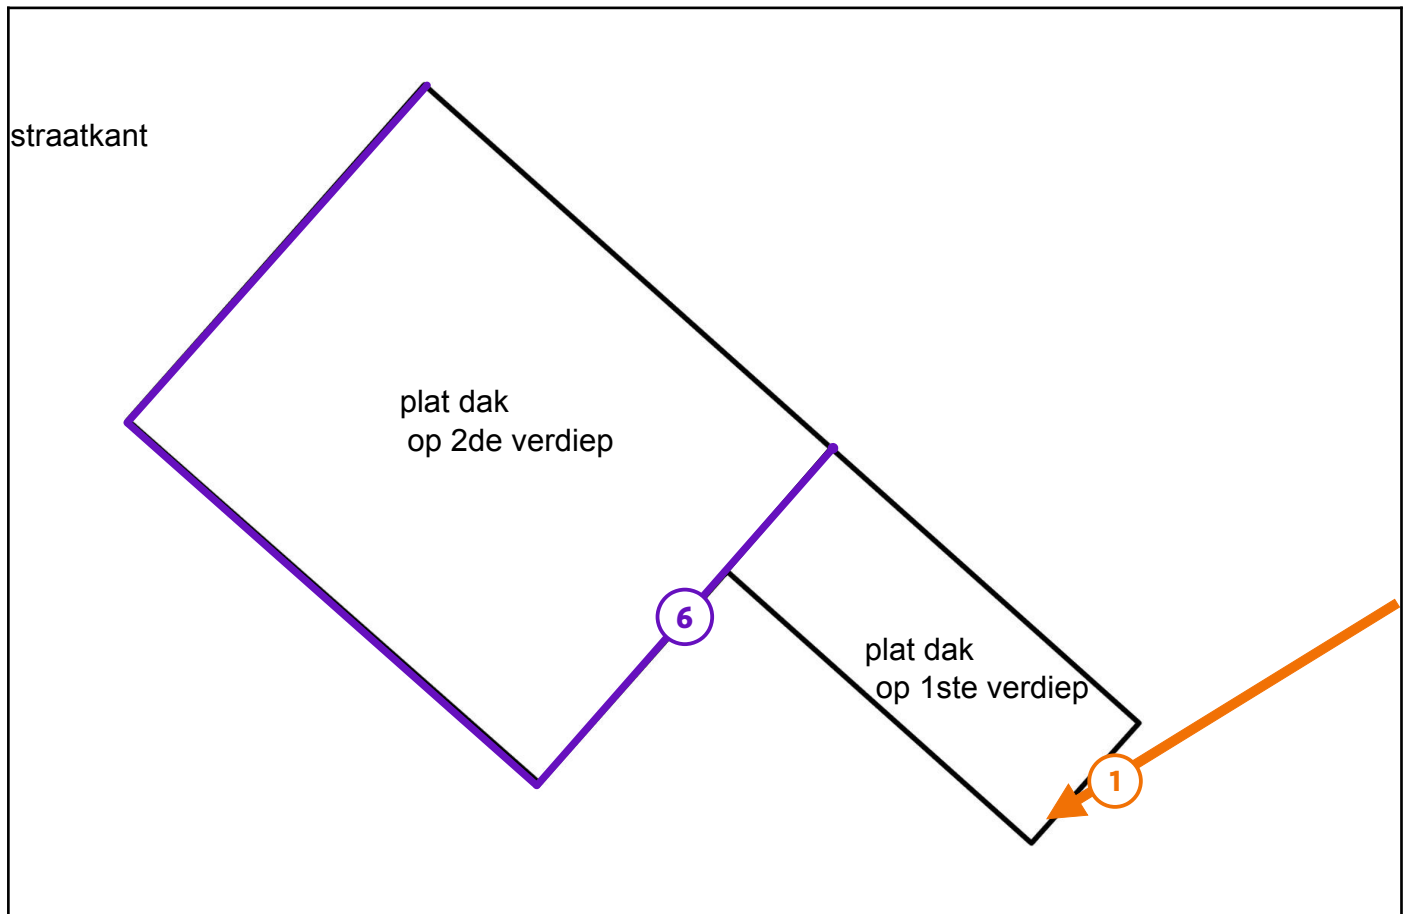
## Plan 1.8: Hoofdgebouw plan

| Beschrijving | Type | Actie |
|---|---|---|
| 1. Schouwbuis (visueel vastgesteld) | Asbestmateriaal | <a href="#">Verwijderen</a> |
| 6. Bakgoot niet zichtbaar (materiaal onbekend) | Beperking | - |

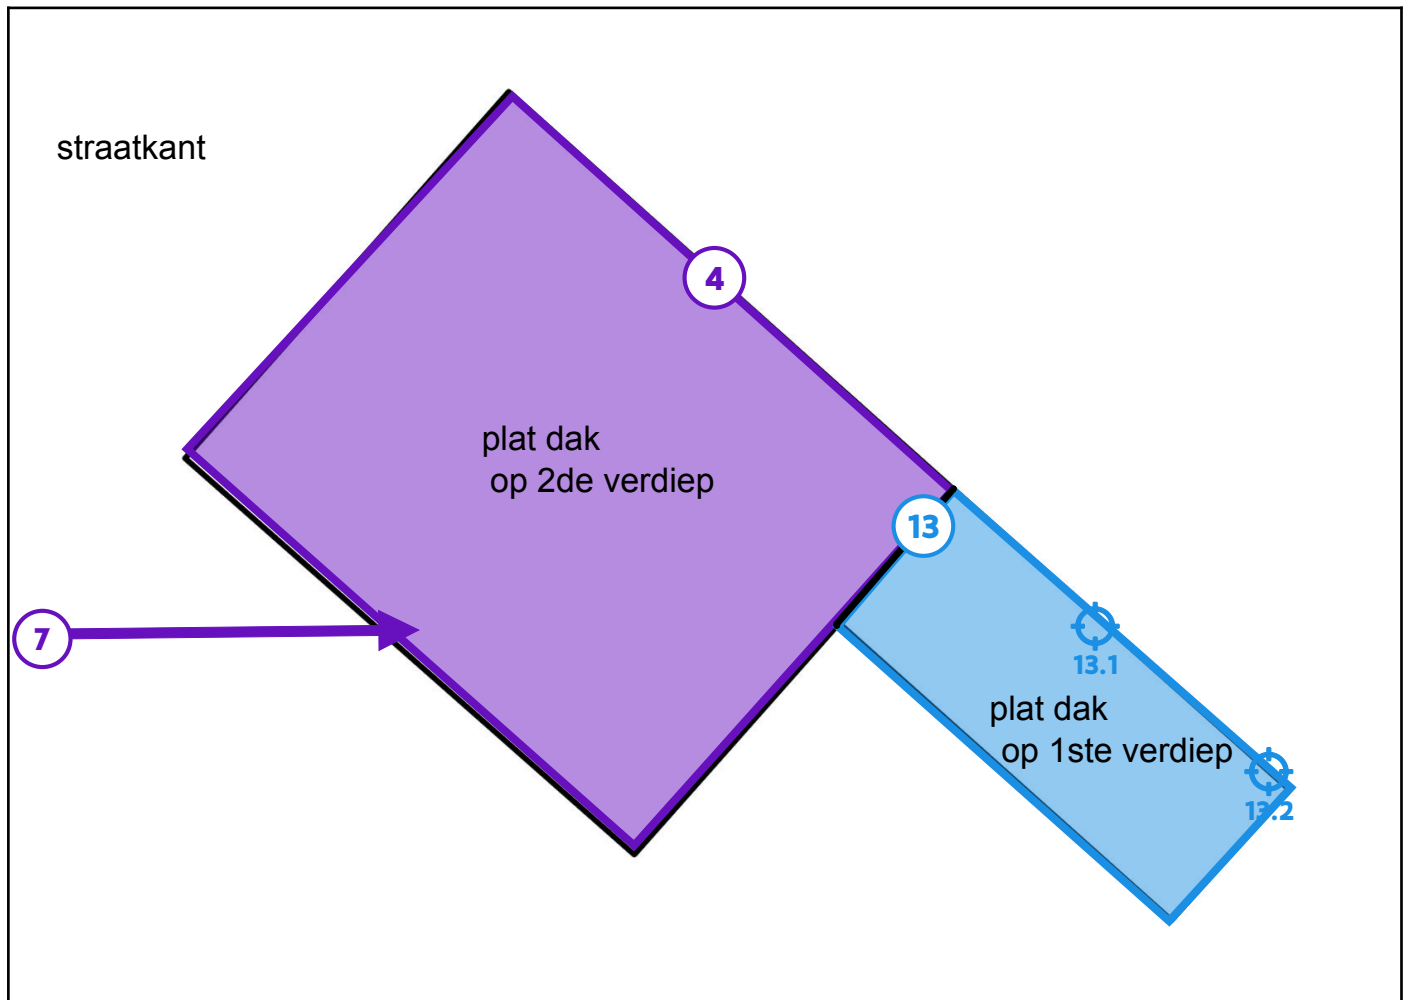
## Plan 1.9: Hoofdgebouw plan

| Beschrijving | Type | Actie |
|---|---|---|
| 4. Plat dak niet zichtbaar ( tijdelijke beperking) | Beperking | - |
| 7. Schouw op het dak | Beperking | - |

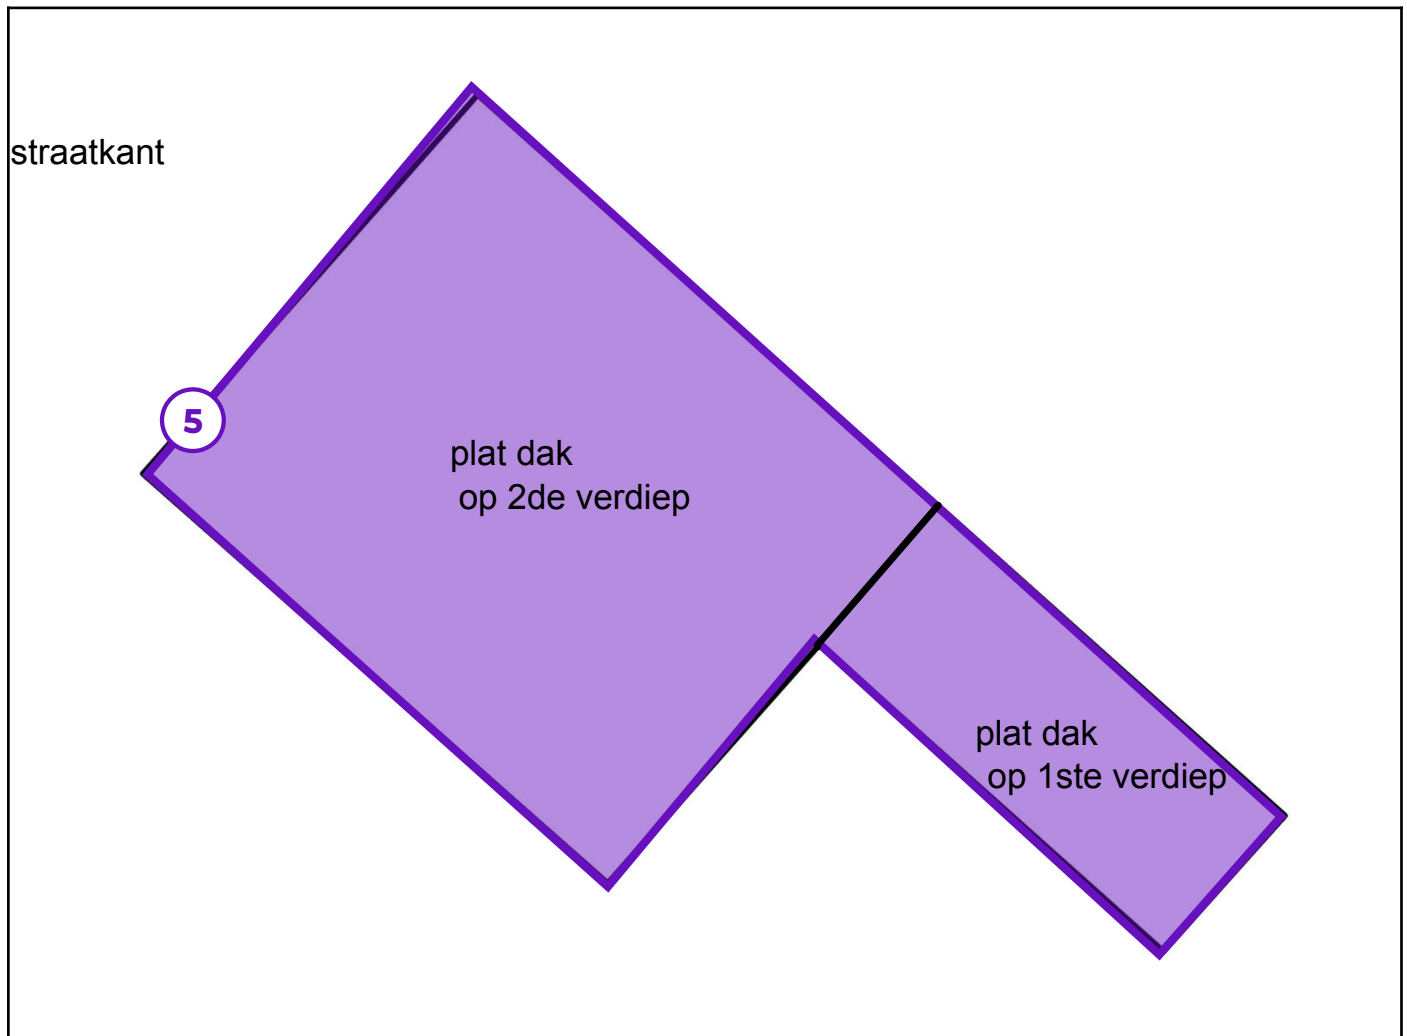
## Plan 1.10: Hoofdgebouw plan

| Beschrijving | Type | Actie |
|---|---|---|
| 5. Onderdak: niet vast te stellen. | Beperking | - |

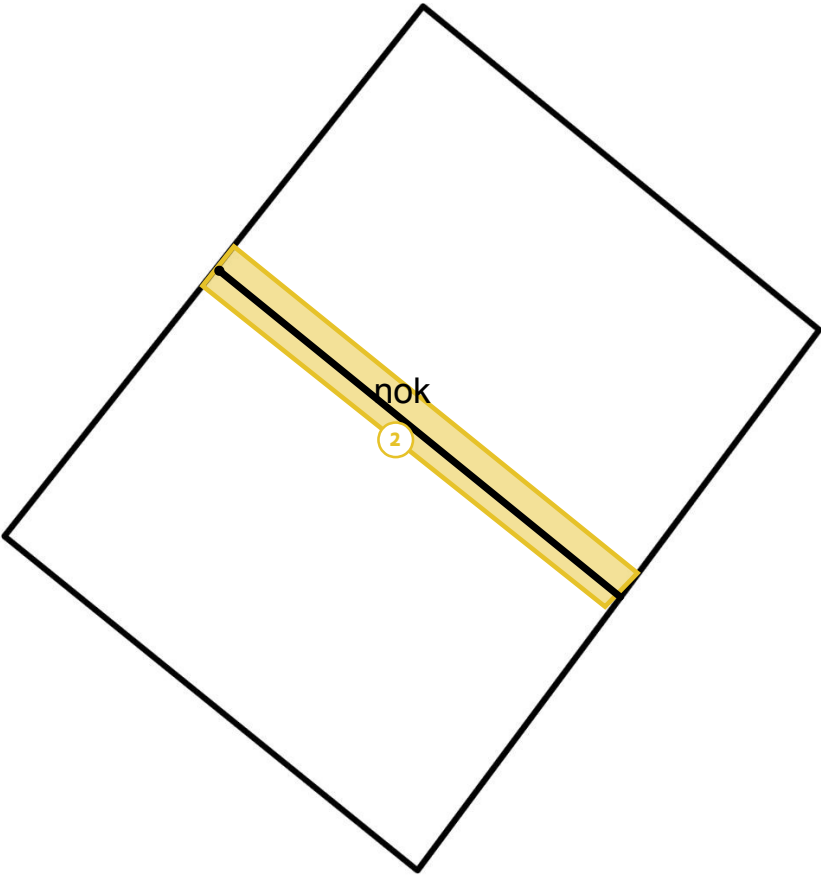
## Plan 2.2: bovenaanzicht tuinhuis

| Beschrijving | Type | Actie |
|---|---|---|
| 2. Roofing nok van het tuinhuis | Asbestmateriaal | Zorgvuldig beheren |

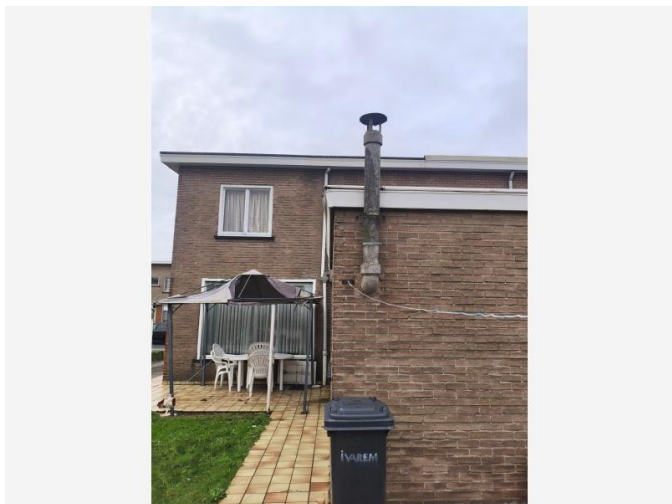
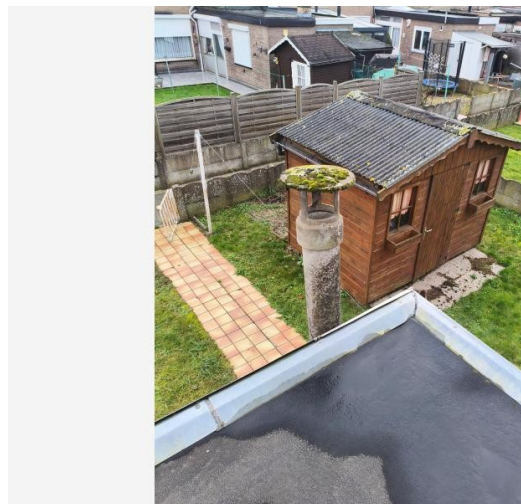
| Eindbeoordeling materiaalrisico | Verhoogd materiaalrisico en/of verhoogde kans op vezelvrijgave |

| Gebondenheid | Categorie 1: hechtgebonden in oorsprong |
| Asbestsoort (vezeltype) | Crocidoliet aanwezig |
| Asbestconcentratie | Laag (< 50%) |
| Afschermingsgraad van het gehele materiaal | Geheel of deels (ook) vrij aan binnenluchtstromen |
| Toestand van het materiaal | Licht beschadigd, licht verweerd. Intact calciumsilicaatmateriaal of categorie III 'gebondenheid' |

| Beschrijving | Schouwbus (visueel vastgesteld) |
| Opmerking | <p>Op het dak is een schouwbus aanwezig.</p> <p>De vermelde oppervlaktes, diktes en volumes betreffen een beredeneerde schatting. Er worden geen rechten verleend aan deze oppervlaktes/diktes/volumes.</p> |

Verwijderen

- Verwijder dit asbestmateriaal zo snel mogelijk. Volg de toestand goed op.
- Voer bijkomende staalname(s) uit.

- Eenvoudige handelingen: mag via doe-het-zelf of door werknemer(s) met opleidingsattest eenvoudige handelingen  
EH via doe-het zelf De buis kan voorzichtig losgebeiteld worden , extra bevochtigen om stof te voorkomen  
Standaard dragen van de nodige wegwerp beschermingsmiddelen FFP 3 masker , handschoenen en tyvec CAT III type 5-6 , afwasbaar schoeisel Bij de gemeente/containerpark afsluitzakken halen om dubbel in te pakken , sluit luchtdicht af en breng naar het plaatselijk containerpark als hechtgebonden asbestafval. Voor hechtgebonden toepassingen: Bij verwijdering door doe-het-zelf moet men dit afval dubbel en luchtdicht verpakt aandielen bij het gemeentelijk recyclagepark. Men raadpleegt best op voorhand de voorwaarden van het recyclagepark. Zie ook link Zie <https://ovam.vlaanderen.be/wie-mag-wat-verwijderen>  
<https://ovam.vlaanderen.be/voorzorgsmaatregelen-bij-asbestverwijdering>

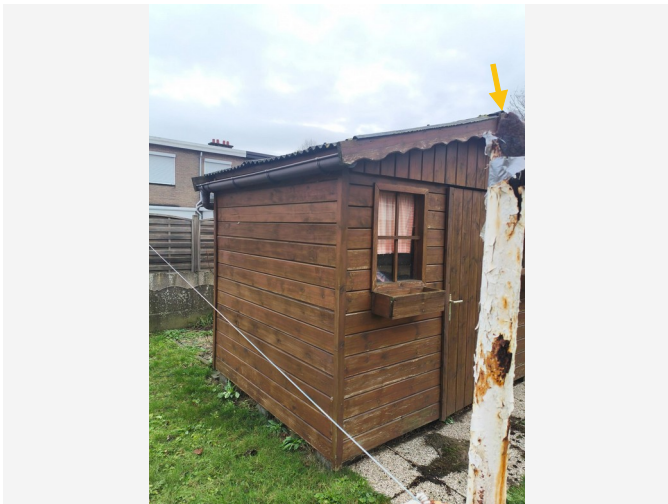
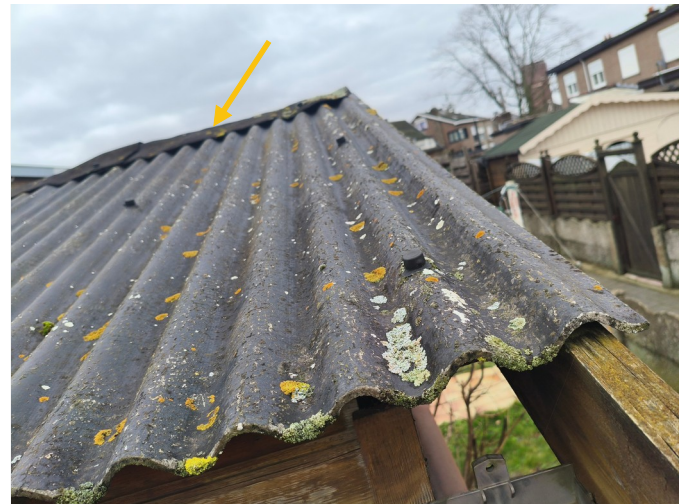
| Eindbeoordeling materiaalrisico | Zeer laag materiaalrisico en/of zeer lage kans op vezelvrijgave |

| Asbestsoort (vezeltype) | Alleen chrysotiel |
| Toestand van het materiaal | Onbeschadigd, niet verweerd |

| Beschrijving | Roofing nok van het tuinhuis |
| Opmerking | <p>Volgens het inspectieprotocol is een monstername van roofing verplicht om dit te identificeren als niet-asbesthoudend. Een monstername is echter niet mogelijk wegens kans op lekkage. De toepassing wordt in de databank als asbestverdacht beschouwd. Mogelijks kunnen er ook asbestverdachte onderlagen aanwezig zijn. Het is aangewezen om extra controle uit te voeren bij eventuele renovatiewerken. De vermelde oppervlaktes, diktes en volumes betreffen een beredeneerde schatting. Er worden geen rechten verleend aan deze oppervlaktes/diktes/volumes.</p> |

Zorgvuldig beheren

- Zorg voor een veilig beheer. Vermijd het beschadigen van het asbestmateriaal. Controleer de toestand jaarlijks op wijzigingen.
- Voer bijkomende staalname(s) uit.

- Eenvoudige handelingen: mag via doe-het-zelf of door werknemer(s) met opleidingsattest eenvoudige handelingen  
Gezien het risico op vrijstelling van asbestvezels bij de verwijderingswerken, adviseren wij de werken te laten uitvoeren door een aannemer/medewerker die hiertoe de nodig opleiding heeft gevolgd, en niet via doe-het-zelf. Volgens de richtlijnen in de Codex Welzijn op het Werk, boek VI titel 3 asbest, mag hechtgebonden asbest die beschadigd is of waarbij er vrije vezels zichtbaar zijn en die verwerkt is in een buitentoepassing via de methode van eenvoudige handelingen verwijderd worden, indien er geen derden aanwezig zijn en voor zover de verwijdering geen aanleiding geeft tot een wijziging van de toestand. Standaard dragen van de nodige wegwerp beschermingsmiddelen FFP 3 masker, handschoenen en tyvec CAT III type 5-6, afwasbaar schoeisel Voor hechtgebonden toepassingen: Bij verwijdering door doe-het-zelf moet men dit afval dubbel en luchtdicht verpakt aandienen bij het gemeentelijk recyclagepark. Men raadpleegt best op voorhand de voorwaarden van het recyclagepark.

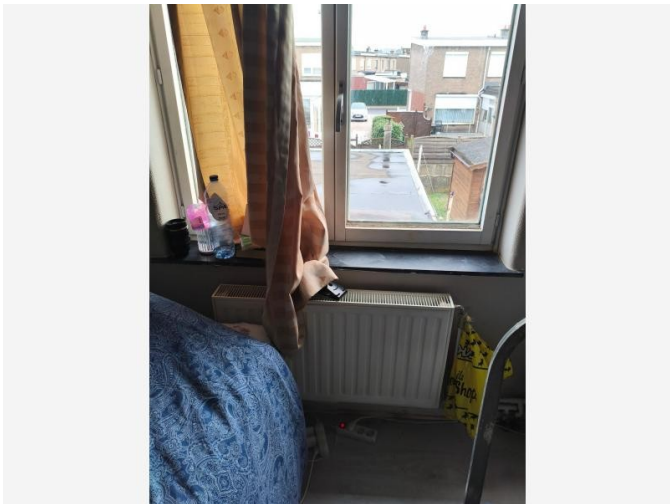
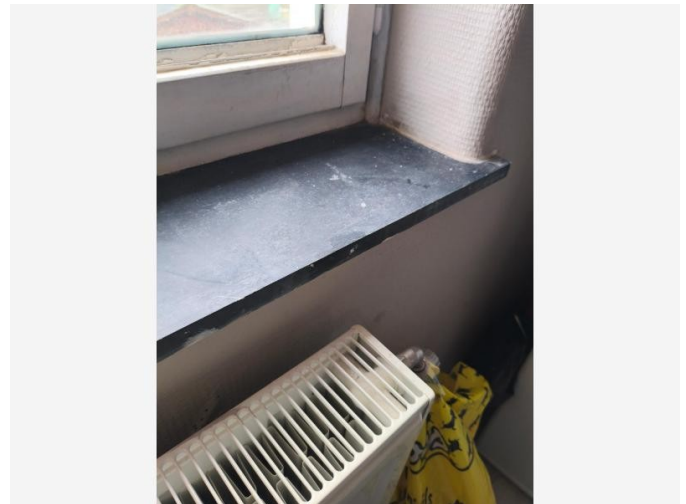
| Eindbeoordeling materiaalrisico | Zeer laag materiaalrisico en/of zeer lage kans op vezelvrijgave |

| Asbestsoort (vezeltype) | Alleen chrysotiel |
| Toestand van het materiaal | Onbeschadigd, niet verweerd |

| Beschrijving | Venstertablet binnen (massal) |
| Opmerking | Visueel verdacht beschouwd.<br><br>Aantal stuks 3 in de slaapkamers<br><br>De vermelde oppervlaktes, diktes, gewichten en volumes betreffen een beredeneerde schatting. Er worden geen rechten verleend aan deze oppervlaktes/diktes/volumes. |

Zorgvuldig beheren

- Zorg voor een veilig beheer. Vermijd het beschadigen van het asbestmateriaal. Controleer de toestand jaarlijks op wijzigingen.
- Voer bijkomende staalname(s) uit.

- Eenvoudige handelingen: mag via doe-het-zelf of door werknemer(s) met opleidingsattest eenvoudige handelingen  
EH via doe-het zelf : De dorpels of tabletten kunnen voorzichtig losgebeiteld worden, zonder de toepassing zelf te breken , extra bevochtigen om stof te voorkomen Standaard dragen van de nodige wegwerp beschermingsmiddelen FFP 3 masker , handschoenen en tyvec CAT III type 5-6 , afwasbaar schoeisel Verpakken in dubbel plastic folie , sluit luchtdicht af en afvoeren naar het containerpark als hechtgebonden asbestafval. Voor hechtgebonden toepassingen: Bij verwijdering door doe-het-zelf moet men dit afval dubbel en luchtdicht verpakt aandienen bij het gemeentelijk recyclagepark. Men raadpleegt best op voorhand de voorwaarden van het recyclagepark. Zie ook link Zie <https://ovam.vlaanderen.be/wie-mag-wat-verwijderen> <https://ovam.vlaanderen.be/voorzorgsmaatregelen-bij-asbestverwijdering> <https://ovam.vlaanderen.be/asbestafval-afvoeren> Zie ook wetgevend kader (website van de OVAM en CODEX boek VI titel 3). <http://werk.belgie.be/sites/default/files/content/documents/Welzijn%20op%20het>

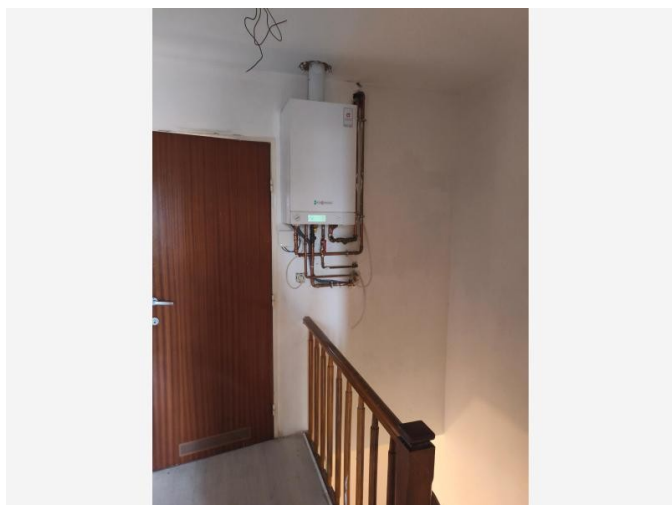
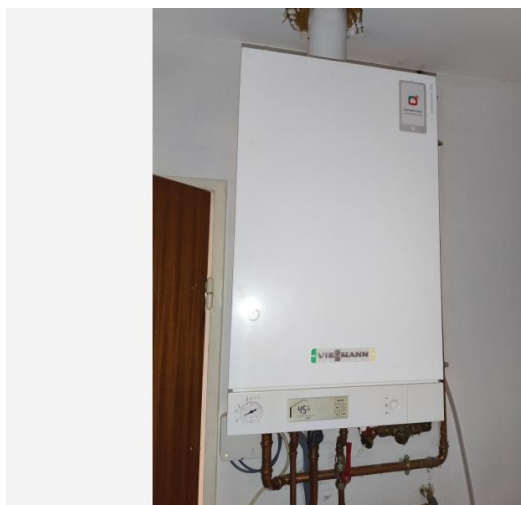
### Fiche 18: CV Ketel/boiler

| Beschrijving | Notitie | Terug te vinden op plannen |
|---|---|---|
| Fiche 18: CV Ketel/boiler | De CV ketel werd gecontroleerd( 2018) en is niet asbest verdacht geen risico bouwjaar. | Plan 1.7: Eerste verdiep |
