# Asbestinventarisatattest

Vliegenierslaan 12, 1820 Steenokkerzeel

Attestnummer : 20251205-000227.000

**Asbestveilig** (maar niet asbestvrij)

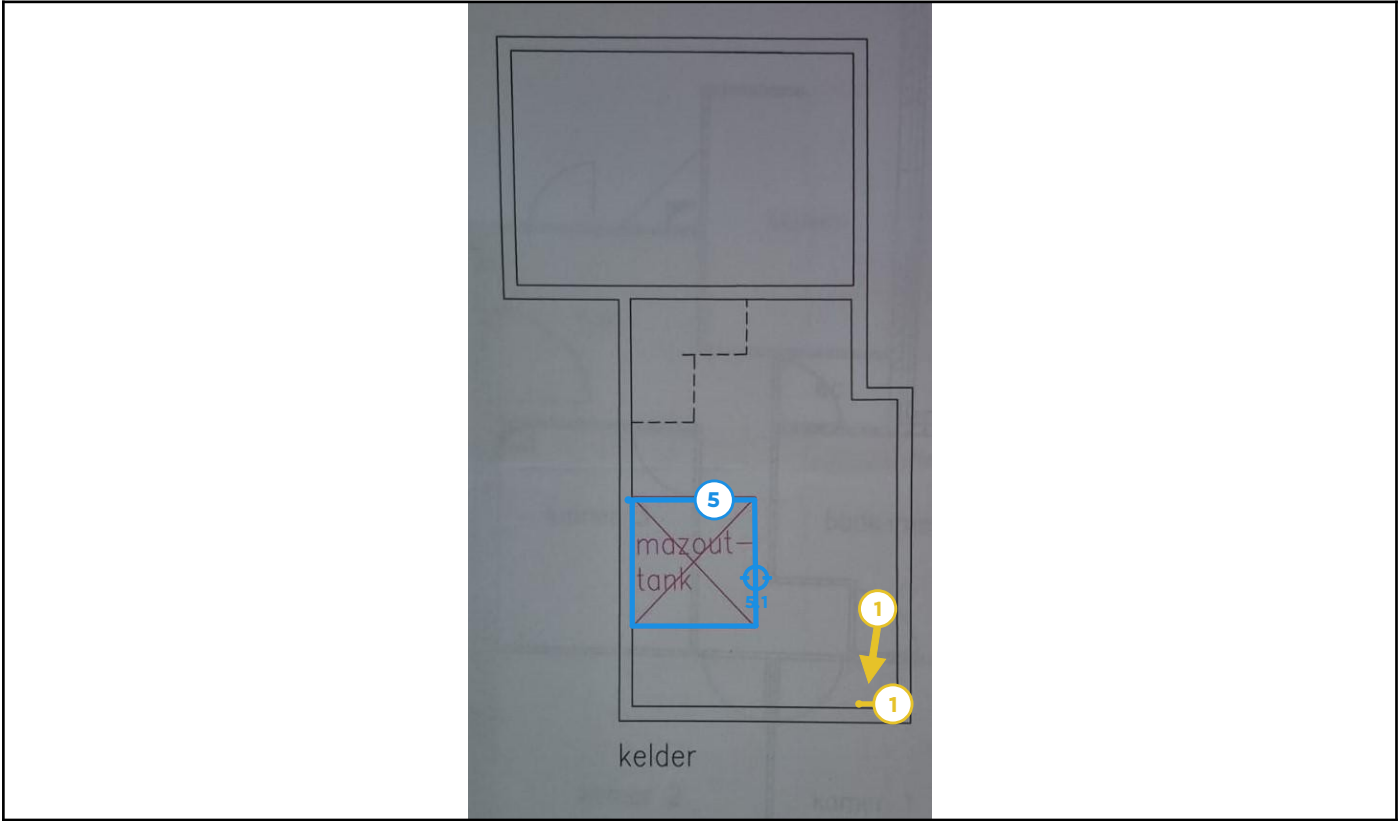
# Plan 1.3: KELDER

| Beschrijving | Type | Actie |
|---|---|---|
| 1. Bakeliet | Asbestmateriaal | Zorgvuldig beheren |
| 5. Coating stookolie tank | Geen asbest | - |

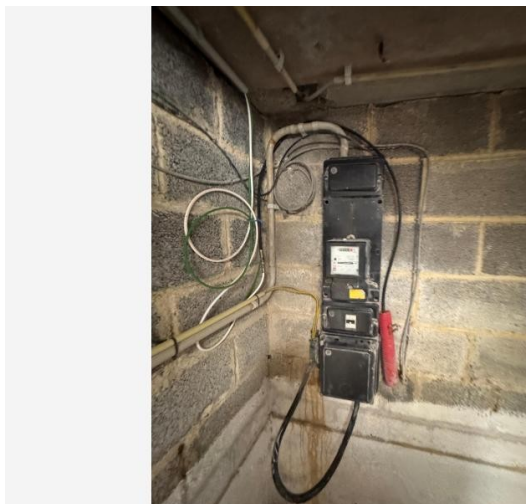
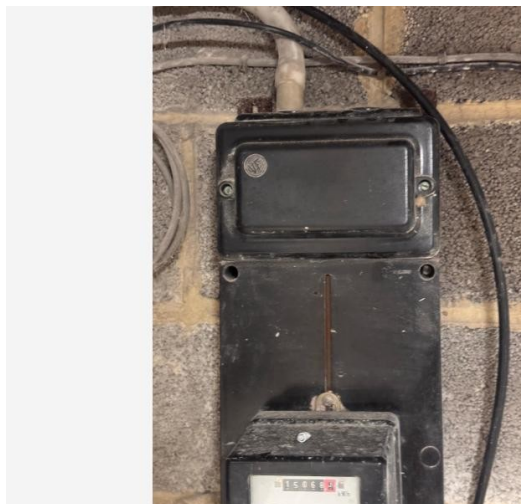
Het asbestmateriaal valt onder de mijlpaal van 2040.

| Eindbeoordeling materiaalisico | Zeer laag materiaalisico en/of zeer lage kans op vezelvrijgave |

| Toestand van het materiaal | Onbeschadigd, niet verweerd |

| Beschrijving | Bakeliet |

- Zorg voor een veilig beheer. Vermijd het beschadigen van het asbestmateriaal. Controleer de toestand jaarlijks op wijzigingen.

- Eenvoudige handelingen: mag via doe-het-zelf of door werknemer(s) met opleidingsattest eenvoudige handelingen  
Deze toepassing kan door een aannemer die over een opleidingsattest eenvoudige handelingen beschikt of door een particulier (doe-het-zelf), verwijderd worden indien er geen verhoogd risico op vrijgave van asbestvezels (max. concentratie 0,01 vezels/cm<sup>3</sup> - CODEX Art. VI.3-54) ontstaat en de toepassing voorafgaand wordt gefixeerd/bevochtigd; de individuele elementen zonder machinale werktuigen en zonder breken of gooien een voor een losgemaakt worden; en ten slotte in gesloten verpakking weggevoerd worden naar een erkend afvalpunt (recyclagepark).

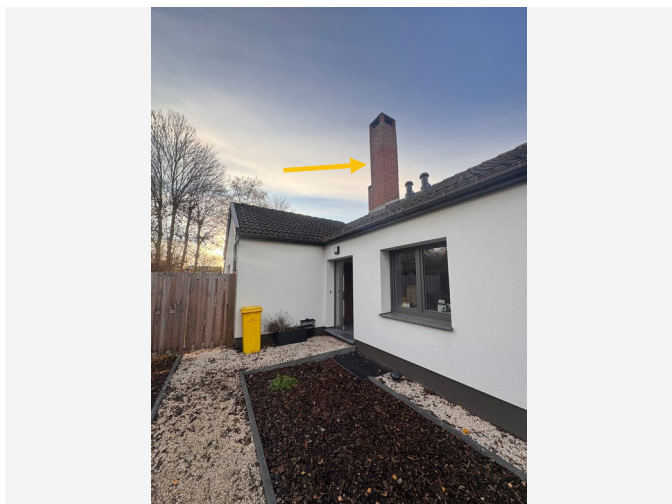
**Reden:** Er is geen volledige risicobeoordeling mogelijk

**Uitleg van de asbestdeskundige:** Er is een kleine kans dat hier nog asbest aanwezig kan zijn. ( Binnenkant schacht schouw )

Visueel was dit niet mogelijk te onderzoeken.

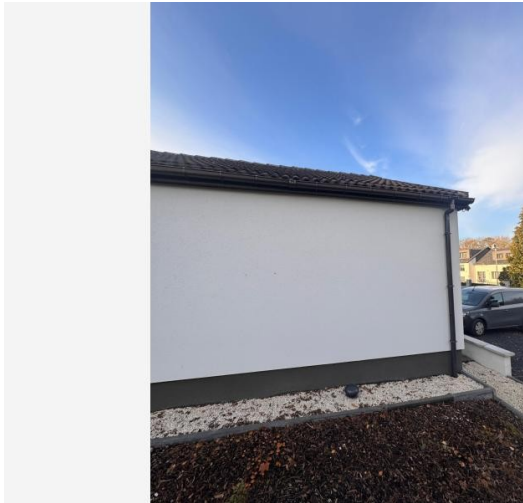
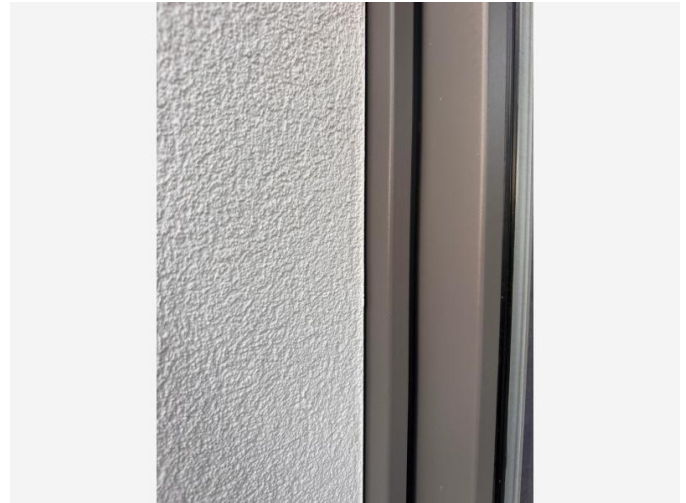
Crepi is recent vernieuwd. ( zie bewijsmateriaal )

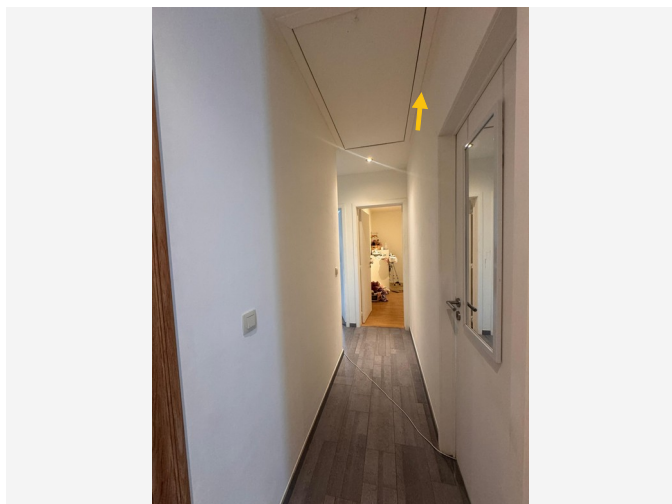
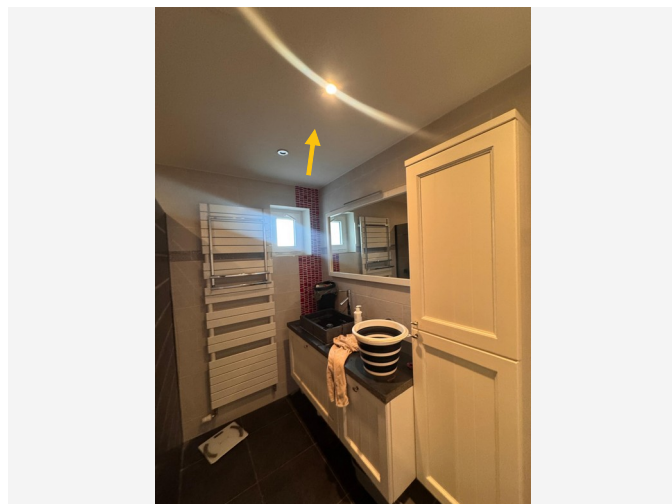
De plafonds werden afgewerkt met niet-asbestverdachte voorzetpanelen die inspectie van de bedekte structuur (opbouw, pleisterwerk) verhinderen.

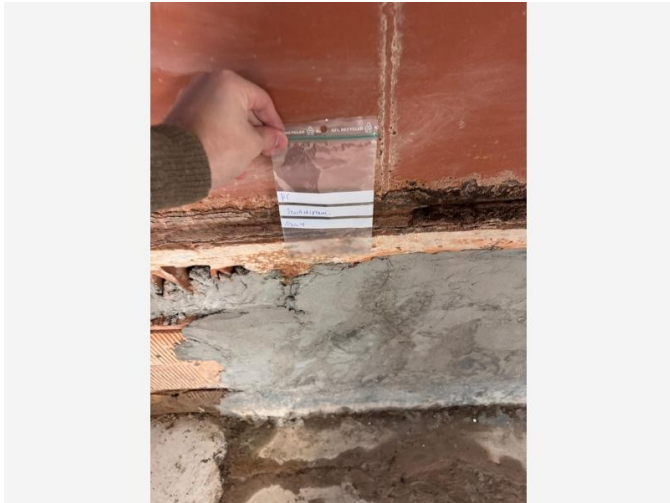
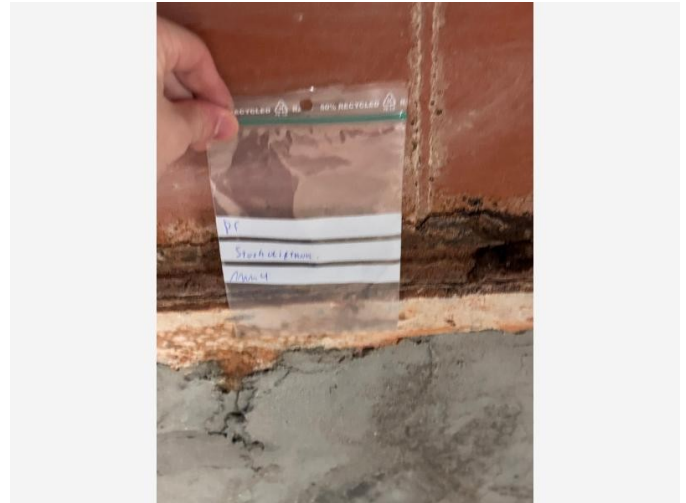
## Fiche 5: Coating stookolie tank

Geen asbest

| # | Type | Referentie | Resultaat |
|---|---|---|---|
| 5.1 | Puntmonster | M4 | Geen asbest |

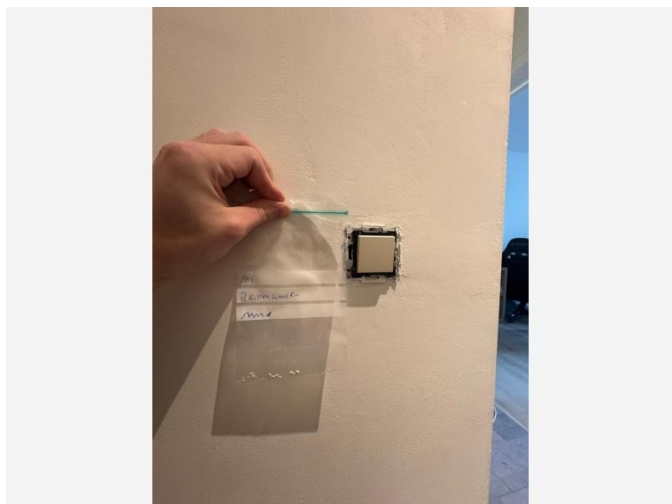
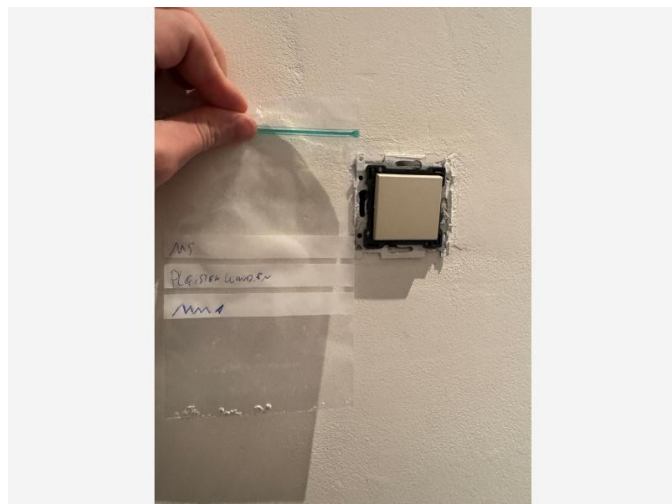
## Fiche 6: Pleisterwerk wanden.

Geen asbest

| # | Type | Referentie | Resultaat |
|---|---|---|---|
| 6.1 | Mengmonster | M1 | Geen asbest |

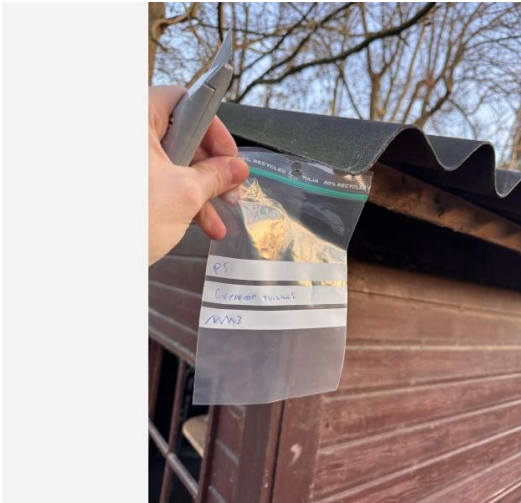
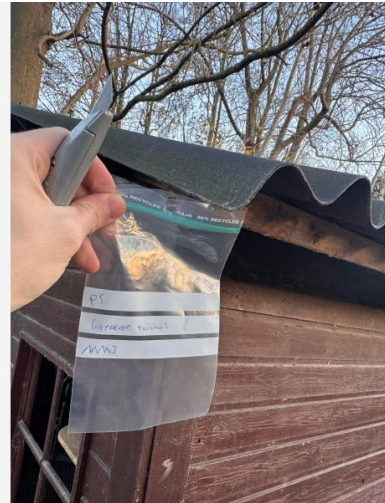
## Fiche 7: golfpaat tuinhuis

Geen asbest

| # | Type | Referentie | Resultaat |
|---|---|---|---|
| 7.1 | Puntmonster | M3 | Geen asbest |

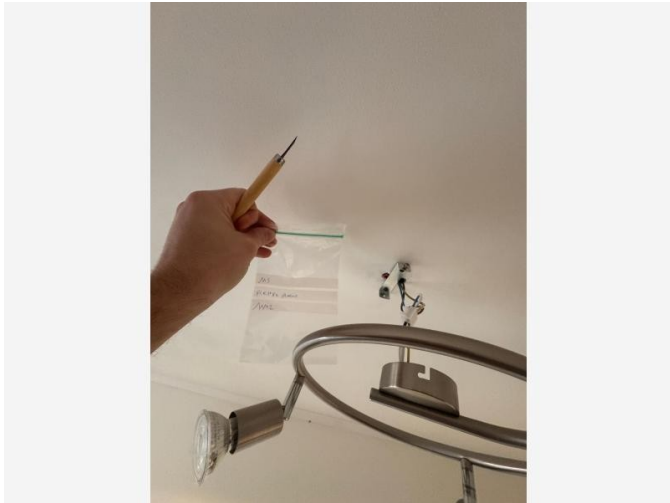
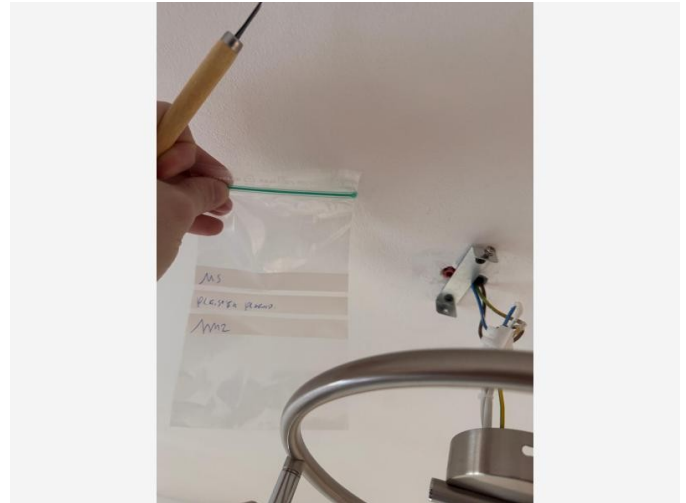
## Fiche 8: Pleisterwerk plafond.

Geen asbest

| # | Type | Referentie | Resultaat |
|---|---|---|---|
| 8.1 | Mengmonster | M2 | Geen asbest |

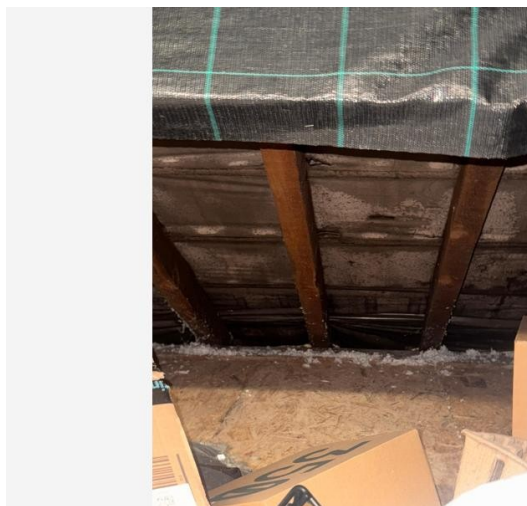
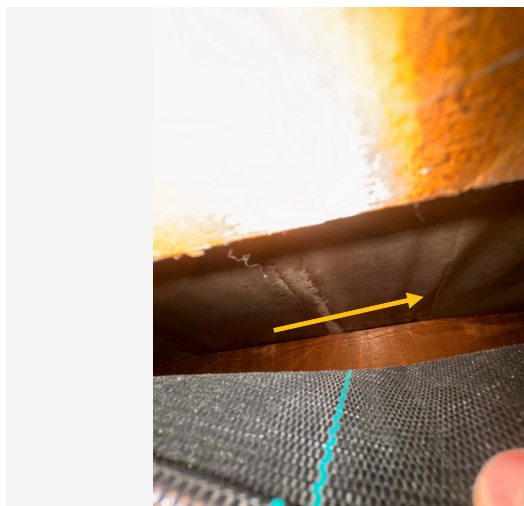
### Fiche 9: onderdak

| Beschrijving | Notitie | Terug te vinden op plannen |
|---|---|---|
| Fiche 9: onderdak | Voor zover visueel waar te nemen beschikt het onderdak over een zeil. Dit materiaal bevat geen asbestverdachte materialen. ( zie foto ) | Plan 1.9: PG1 |

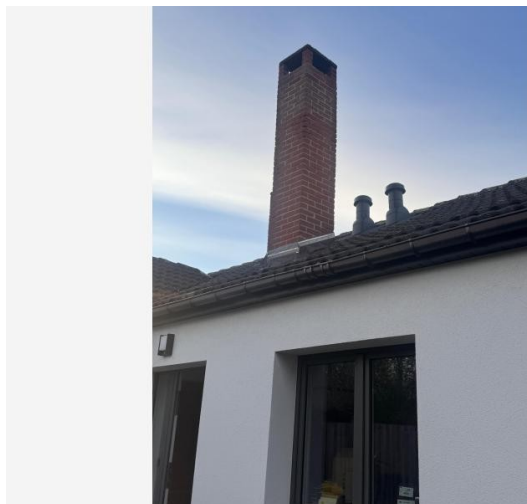
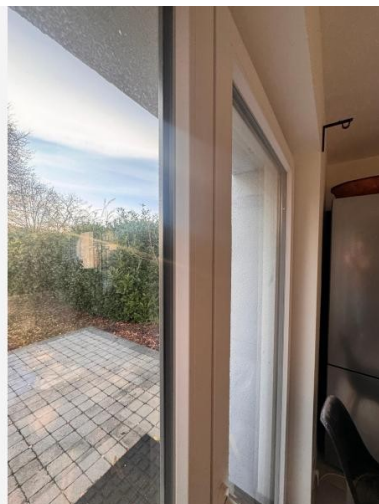
## Fiche 10: Raampartijen Asbestveilig

| Beschrijving | Notitie | Terug te vinden op plannen |
|---|---|---|
| Fiche 10: Raampartijen Asbestveilig | De raampartijen bevatten geen asbestverdachte materialen. | Plan 1.7: GLV |

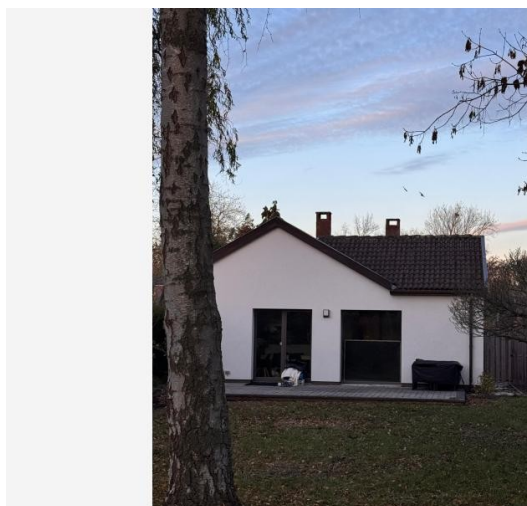
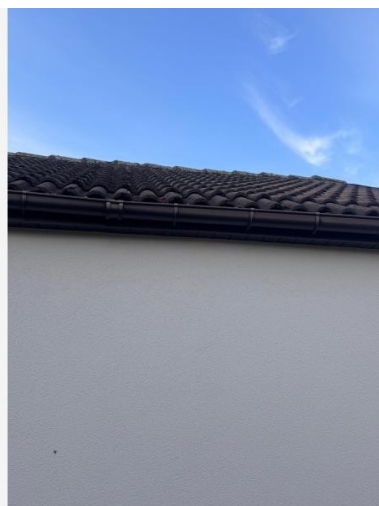
## Fiche 11: Materialen dakbedekking

| Beschrijving | Notitie | Terug te vinden op plannen |
|---|---|---|
| Fiche 11: Materialen dakbedekking | De dakpannen zijn niet asbestverdacht. | Plan 1.8: PG2 |
