# Asbestinventarisatetest

Winkel 7, 2300 Turnhout

Attestnummer : 20260119-000040.000

Uitgegeven op : 19.01.2026

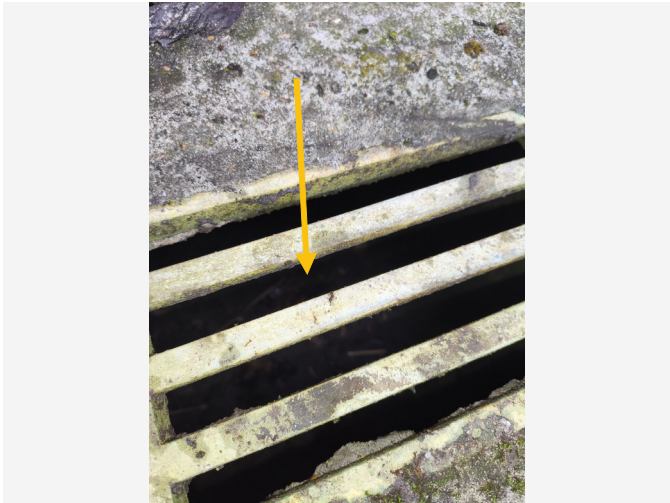
*Situeringsfoto*

**Reden:** de inspectieruimte is lager dan 1,5 m

**Uitleg van de asbestdeskundige:** In het inspectieprotocol behoort een ruimte lager dan 1,5 m niet tot het onderzoek.

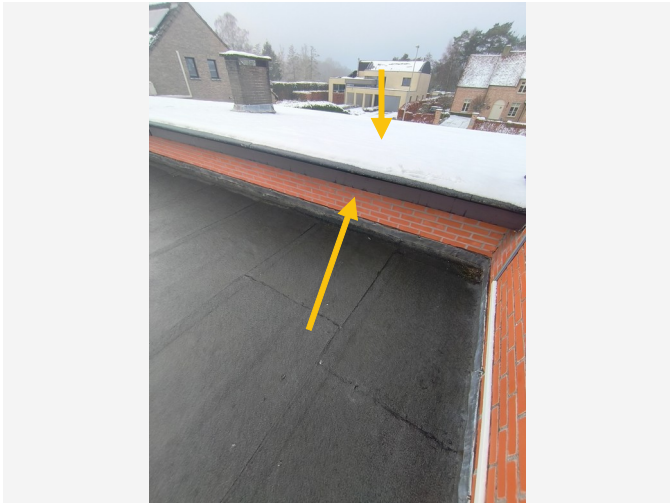
Situeringsfoto

**Reden:** Er is geen volledige risicobeoordeling mogelijk

**Uitleg van de asbestdeskundige:** De zolderruimte onder het hellend dak vooraan kon niet worden gecontroleerd. Er is geen toegang tot deze ruimte. Controleer deze ruimte verder wanneer deze tijdens werkzaamheden toegankelijk wordt.

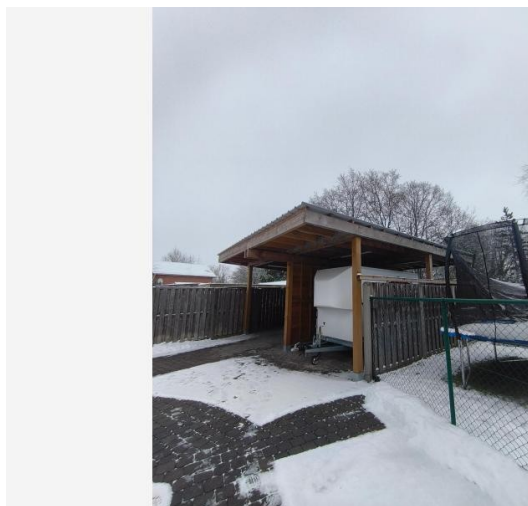
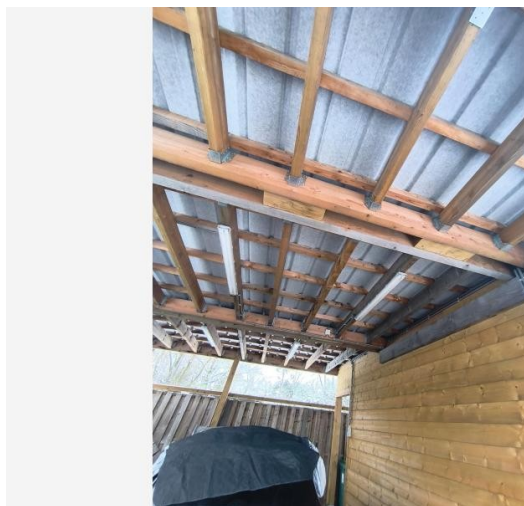
De carport werd gecontroleerd. Er werden geen asbest-verdachte materialen aangetroffen.

| Basis voor advies | De asbestdeskundige beoordeelt het materiaal als niet-asbestverdacht. |

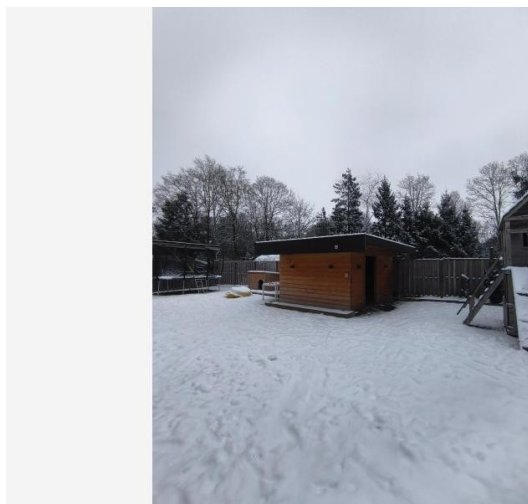
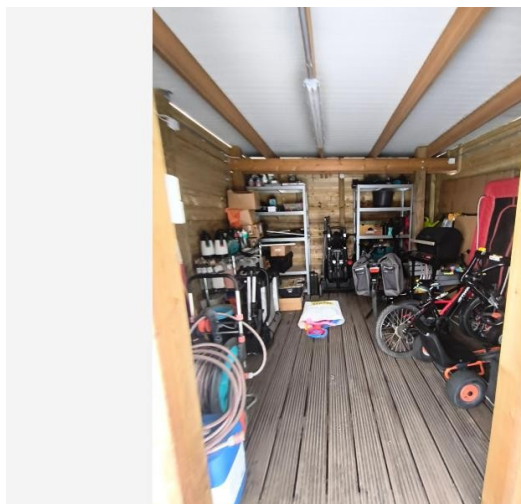
Het tuinhuis werd gecontroleerd. Er werden geen asbest-verdachte materialen aangetroffen.

| Basis voor advies | De asbestdeskundige beoordeelt het materiaal als niet-asbestverdacht. |

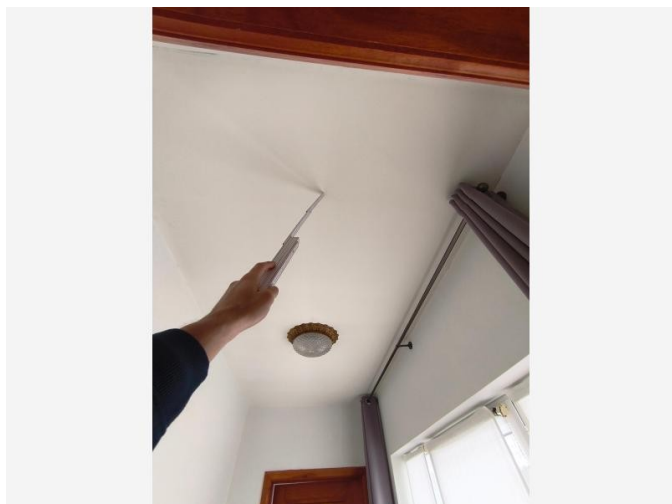
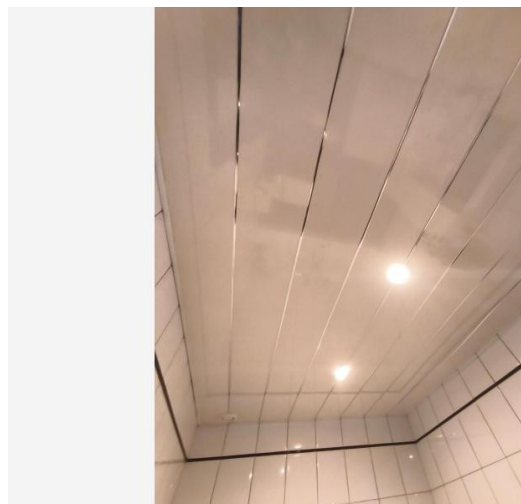
plafonds zijn afgewerkt met valse plafonds in plaatmateriaal. Het is niet duidelijk of er pleisterwerk of ander verdacht asbestmateriaal aanwezig is achter / op deze valse plafonds, het is aangewezen om bijkomend onderzoek uit te voeren bij werken. Zonder destructieve handeling is het niet mogelijk om na te gaan of er asbesthoudende materialen aanwezig zijn achter de plafond afwerking. Als bij sloop of renovatie blijkt dat er achter deze plafonds nog pleisterwerk of asbest verdachte toepassingen aanwezig zijn, moet dit bemonsterd worden.

| Basis voor advies | De asbestdeskundige beoordeelt het materiaal als niet-asbestverdacht. |

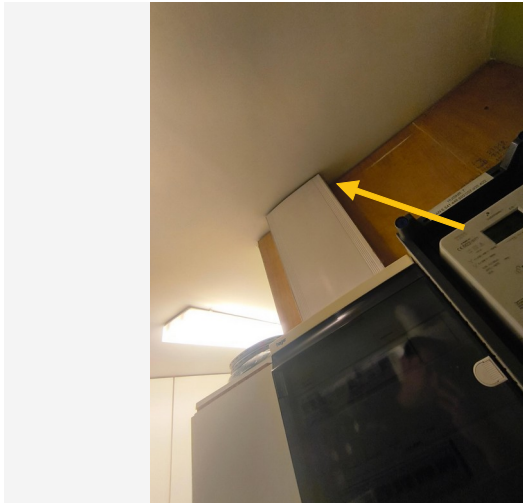
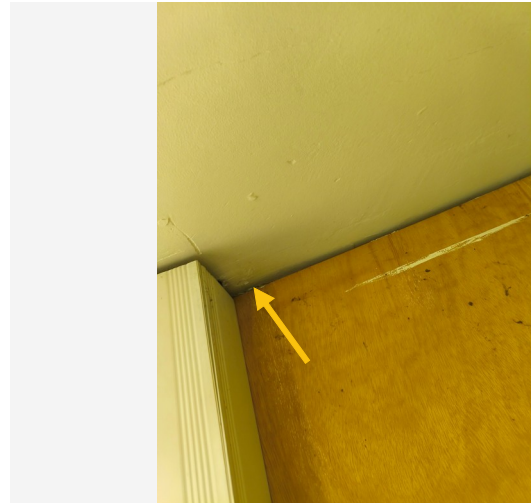
## Fiche 6: Plafondpleister

Geen asbest

| # | Type | Referentie | Resultaat |
|---|---|---|---|
| 6.1 | Mengmonster | 2 | Geen asbest |

| Opmerking | <p>Volgens het inspectieprotocol is een monstername van het pleisterwerk verplicht om dit te identificeren als niet-asbesthoudend.</p> <p>Locatie staalnames: individuele ruimte: Slaapkamer / natte ruimte: Niet bepleisterd / stookplaats: Bemonsterd / traphal: Onder de trap.</p> <p>De vermelde oppervlaktes en volumes betreffen een beredeneerde schatting. Er worden geen rechten verleend aan deze oppervlaktes/volumes. De dikte is een schatting die voorkomt uit de monsterplaatsen en is daarom niet altijd representatief.</p> |

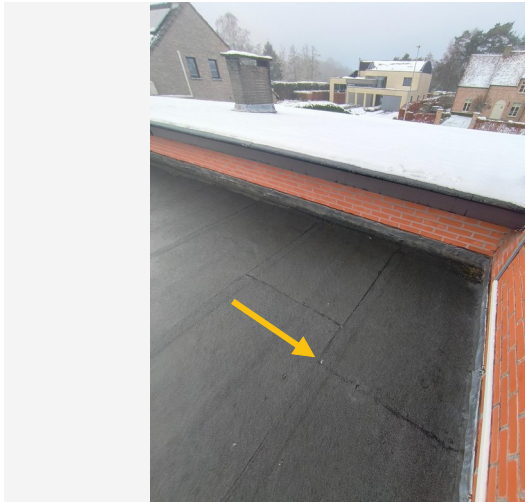
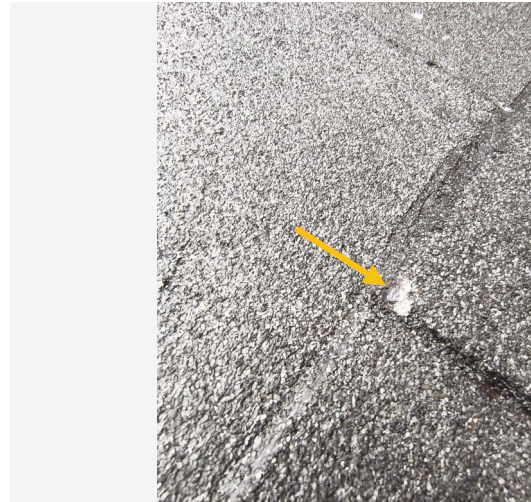
## Fiche 7: Roofing hellend dak voor en plat dak achter (met staalname)

Geen asbest

| # | Type | Referentie | Resultaat |
|---|---|---|---|
| 7.1 | Puntmonster | 3 | Geen asbest |

| Opmerking | <p>Er werd een staal genomen aan een uitstekend stuk roofing waardoor de waterdichtheid niet in het gedrang komt .</p> <p>Er kan niet uitgesloten worden dat er onderlagen aanwezig zijn ( bij dakwerken extra controle aangewezen)</p> <p>De vermelde oppervlaktes, diktes en volumes betreffen een beredeneerde schatting. Er worden geen rechten verleend aan deze oppervlaktes/diktes/volumes.</p> |

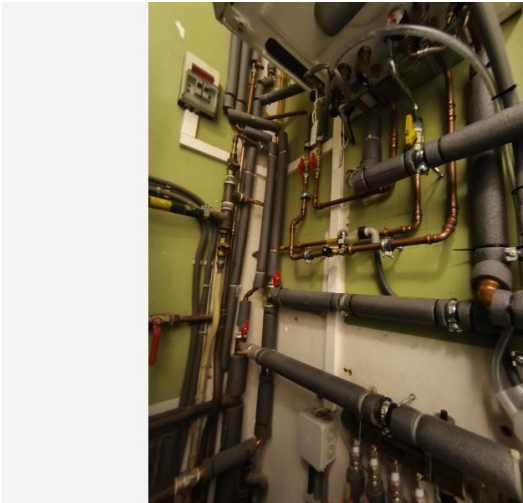
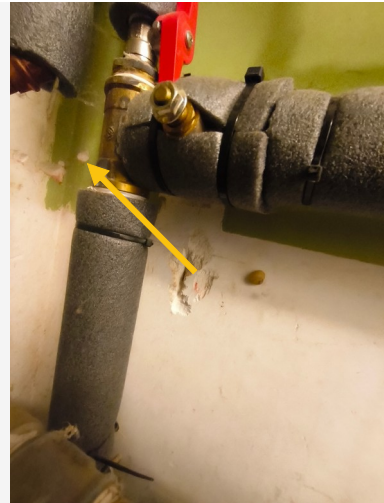
## Fiche 8: Muurpleister

Geen asbest

| # | Type | Referentie | Resultaat |
|---|---|---|---|
| 8.1 | Mengmonster | 1 | Geen asbest |

| Opmerking | <p>Volgens het inspectieprotocol is een monstername van het pleisterwerk verplicht om dit te identificeren als niet-asbesthoudend.</p> <p>Locatie staalnames: individuele ruimte: slaapkamer / natte ruimte: wasplaats / stookplaats: bemonsterd / traphal: onder trap</p> <p>De vermelde oppervlaktes en volumes betreffen een beredeneerde schatting. Er worden geen rechten verleend aan deze oppervlaktes/volumes. De dikte is een schatting die voorkomt uit de monsterplaatsen en is daarom niet altijd representatief.</p> |

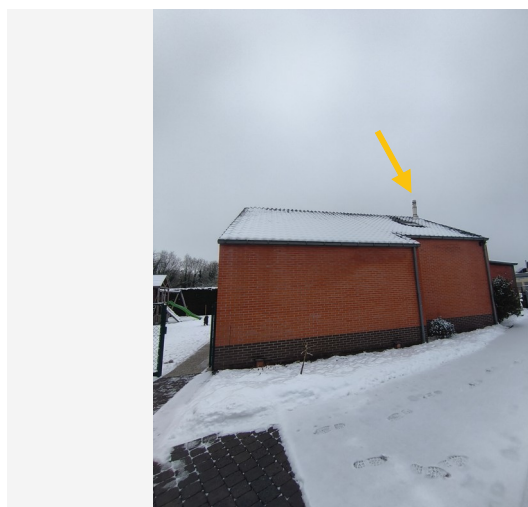
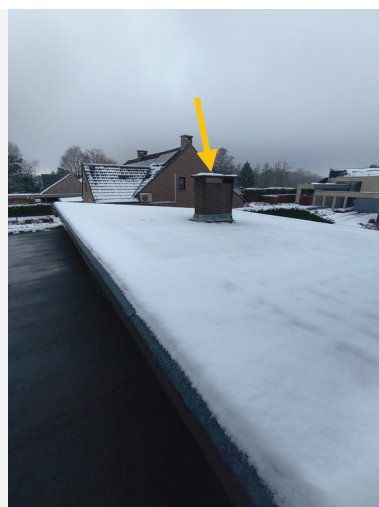
### Fiche 9: Schouwbus niet verdacht

| Beschrijving | Notitie | Terug te vinden op plannen |
|---|---|---|
| Fiche 9: Schouwbus niet verdacht | De schouwbuizen wordt gecontroleerd. En bevat geen asbest verdachte materialen. | Plan 1.6: Overzicht |

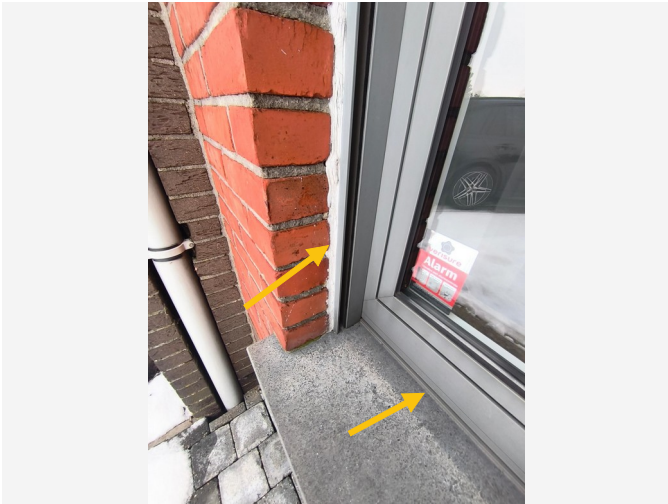
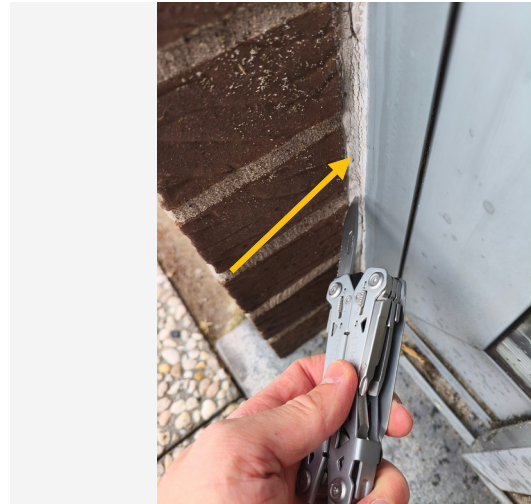
## Fiche 10: Kit niet verdacht (visueel vastgesteld)

| Beschrijving | Notitie | Terug te vinden op plannen |
|---|---|---|
| Fiche 10: Kit niet verdacht (visueel vastgesteld) | De gebruikte siliconen kit is niet asbestverdacht | Plan 1.1: Overzicht |

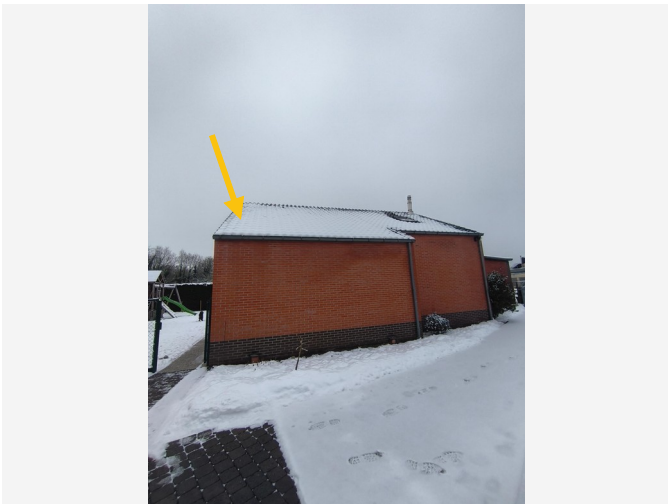
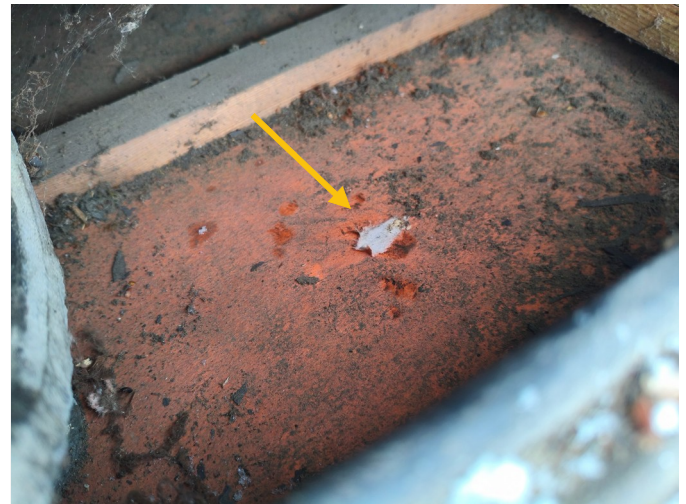
## Fiche 11: Onderdak onder dakpannen (linkse dak)

| Beschrijving | Notitie | Terug te vinden op plannen |
|---|---|---|
| Fiche 11: Onderdak onder dakpannen (linkse dak) | Het dak werd gecontroleerd (via hetoptillen van een dakpan). Er is geen verdacht onderdak vastgesteld .<br><br>Deze handeling is een steekproef , er is geen garantie dat het volledige dak met éénzelfde materiaal is opgebouwd. Dit kan enkel via destructief onderzoek vastgesteld worden. | Plan 1.1: Overzicht |

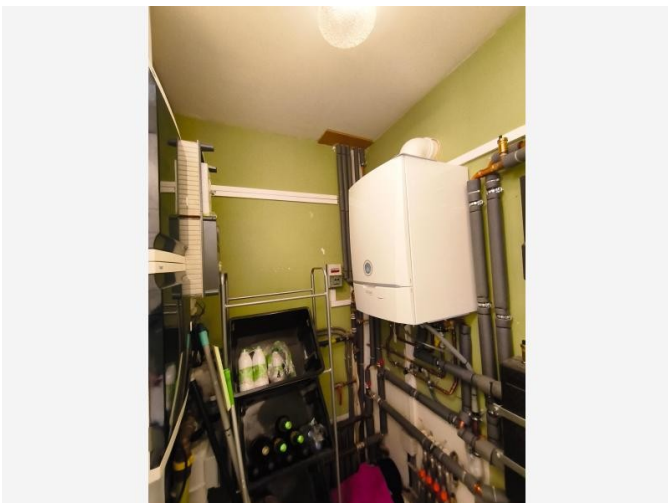
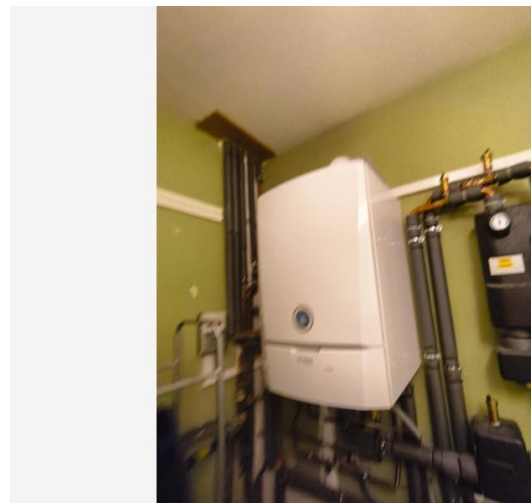
## Fiche 12: CV Ketel/boiler

| Beschrijving | Notitie | Terug te vinden op plannen |
|---|---|---|
| Fiche 12: CV Ketel/boiler | De CV ketel werd gecontroleerd en is niet asbest verdacht geen risico bouwjaar. | Plan 1.2: Gelijkvloers |

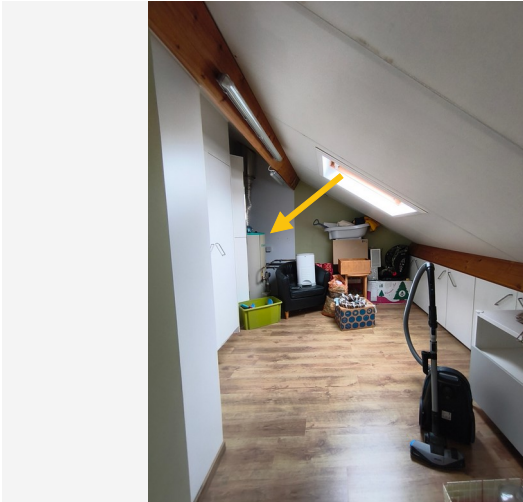
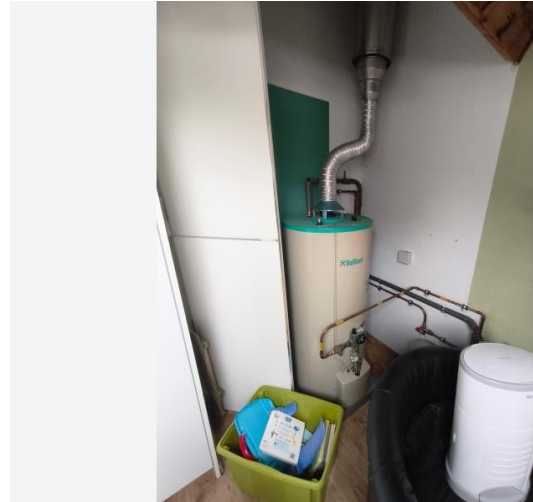
## Fiche 13: Boiler eerste verdieping

| Beschrijving | Notitie | Terug te vinden op plannen |
|---|---|---|
| Fiche 13: Boiler eerste verdieping | De CV ketel werd gecontroleerd en is niet asbest verdacht bevonden. | Plan 1.3: Verdieping |
