# Asbestinventarisatattest

Heilig Hartlaan 39, 1730 Asse

Attestnummer : 20250606-000085.000

Uitgegeven op : 06.06.2025

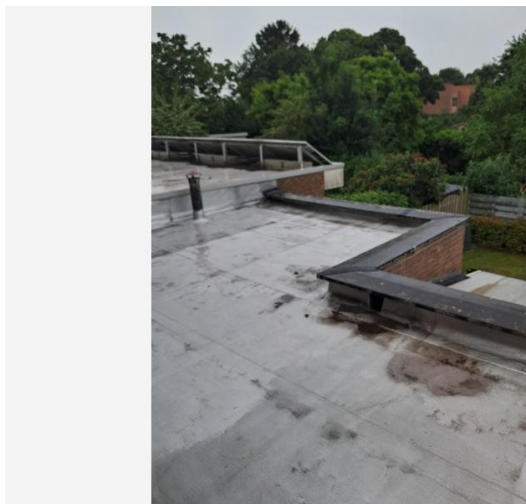
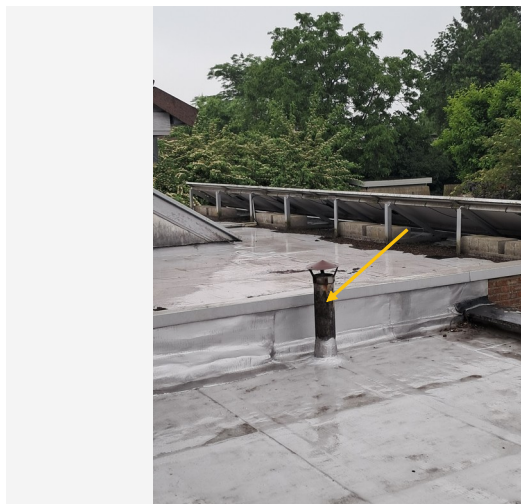
Het asbestmateriaal valt onder de mijlpaal van 2034.

Verwijderen

| Eindbeoordeling materiaalrisico | Laag materiaalrisico en/of verlaagde kans op vezelvrijgave |

| Asbestsoort (vezeltype) | Crocidoliet aanwezig |
| Toestand van het materiaal | Onbeschadigd, niet verweerd |

| Beschrijving | AC buis (damkap) |

- Zorg voor een veilig beheer. Vermijd het beschadigen van het asbestmateriaal. Controleer de toestand jaarlijks op wijzigingen.

- Eenvoudige handelingen: mag via doe-het-zelf of door werknemer(s) met opleidingsattest eenvoudige handelingen  
Informer en te bekijken met erkende dakwerker.

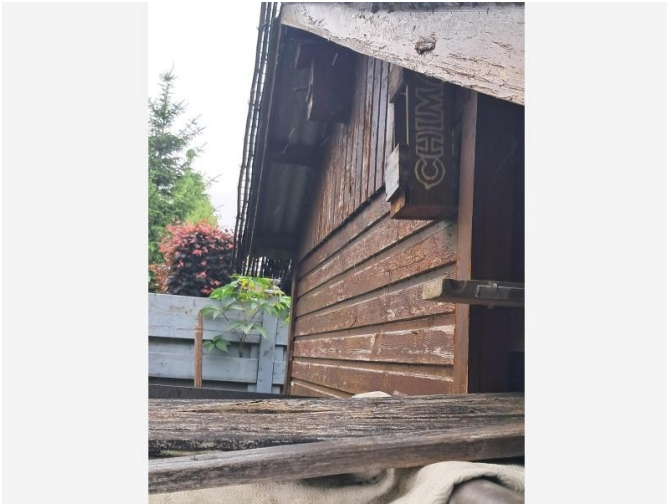
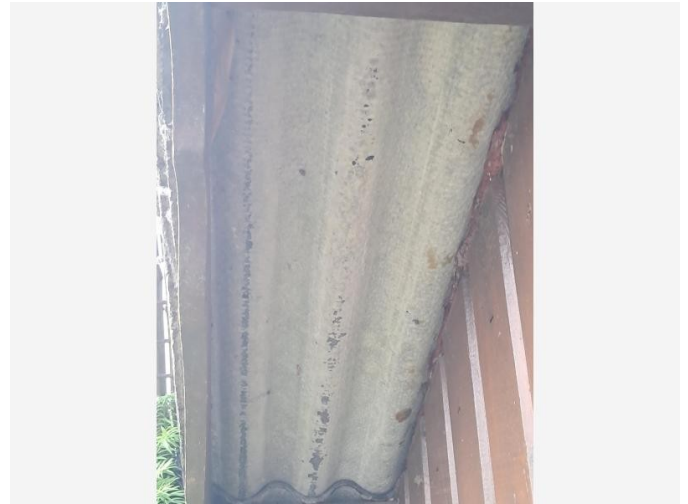
Het asbestmateriaal valt onder de mijlpaal van 2034.

Verwijderen

| Eindbeoordeling materiaalisico | Laag materiaalisico en/of verlaagde kans op vezelvrijgave |

| Asbestsoort (vezeltype) | Crocidoliet aanwezig |
| Toestand van het materiaal | Licht beschadigd, licht verweerd. Intact calciumsilicaatmateriaal of categorie III 'gebondenheid' |

| Beschrijving | Golfplaten dak tuinhuis |

- Zorg voor een veilig beheer. Vermijd het beschadigen van het asbestmateriaal. Controleer de toestand jaarlijks op wijzigingen.

- Eenvoudige handelingen: mag via doe-het-zelf of door werknemer(s) met opleidingsattest eenvoudige handelingen  
Verwijderen zonder te breken en af te voeren in plastic gewikkeld naar het containerpark of erkende afvalverwerker. Gebruik persoonlijke beschermingsmiddelen! Veel gemeenten bieden speciale asbestafvalzakken aan die ze met de vrachtwagen komen ophalen. Informeren bij de betreffende gemeente. Opgelet dit is enkel van toepassing voor cementgebonden asbest zoals deze golfplaten.

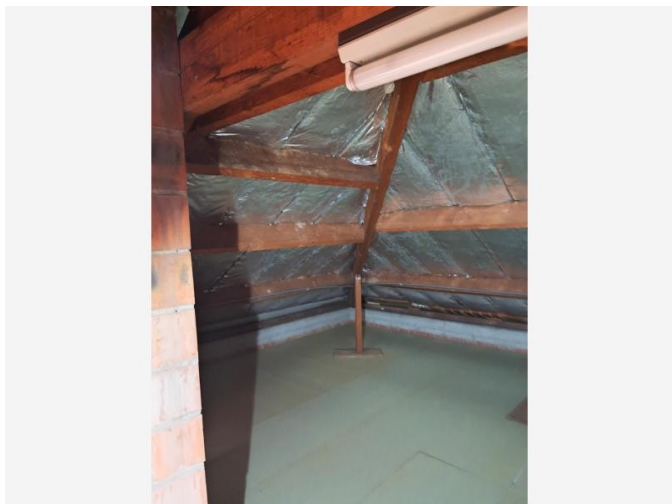
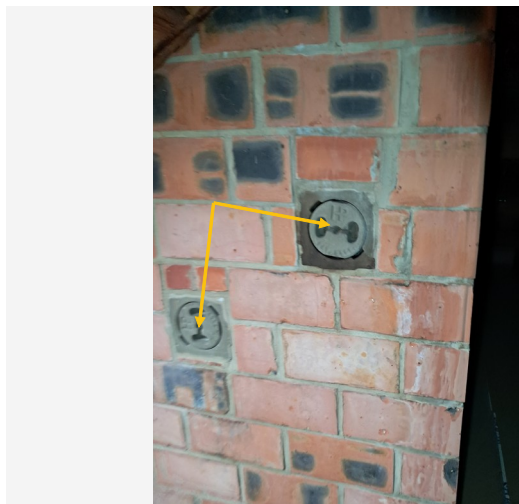
Het asbestmateriaal valt onder de mijlpaal van 2040.

Zorgvuldig beheren

| Eindbeoordeling materiaalisico | Laag materiaalisico en/of verlaagde kans op vezelvrijgave |

| Asbestsoort (vezeltype) | Crocidoliet aanwezig |
| Toestand van het materiaal | Onbeschadigd, niet verweerd |

| Beschrijving | Roetluik uit asbestcement |

- Zorg voor een veilig beheer. Vermijd het beschadigen van het asbestmateriaal. Controleer de toestand jaarlijks op wijzigingen.

- Eenvoudige handelingen: mag via doe-het-zelf of door werknemer(s) met opleidingsattest eenvoudige handelingen

Raadpleeg de actuele wetgeving op de website van OVAM. Onder strikte voorwaarden kan het eventueel toegestaan zijn om deze toepassing zelf te verwijderen. Bij twijfel wordt echter sterk aangeraden om een erkende asbestverwijderaar te raadplegen. Zorg er bovendien voor dat u zich goed informeert via de websites van OVAM en andere officiële bronnen over de persoonlijke beschermingsmaatregelen die nodig zijn en de richtlijnen voor het veilig verwijderen van asbest.

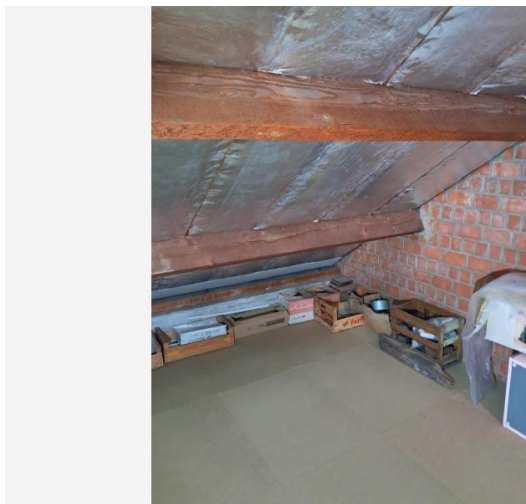
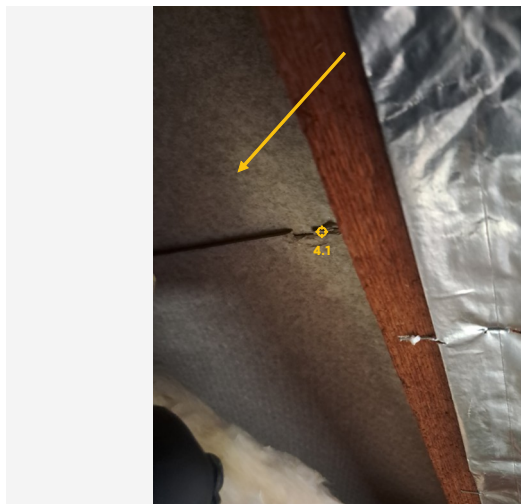
Het asbestmateriaal valt onder de mijlpaal van 2040.

Zorgvuldig beheren

| Eindbeoordeling materiaalrisico | Zeer laag materiaalrisico en/of zeer lage kans op vezelvrijgave |

| Asbestsoort (vezeltype) | Alleen chrysotiel |
| Toestand van het materiaal | Onbeschadigd, niet verweerd |

| # | Type | Referentie | Resultaat |
|---|---|---|---|
| 4.1 | Puntmonster | MM03 | Chrysotiel |

| Beschrijving | Onderdak in menuiserie |

- Zorg voor een veilig beheer. Vermijd het beschadigen van het asbestmateriaal. Controleer de toestand jaarlijks op wijzigingen.

- Eenvoudige handelingen: mag via doe-het-zelf of door werknemer(s) met opleidingsattest eenvoudige handelingen  
Mee te verwijderen en af te voeren bij vervanging van het dak.

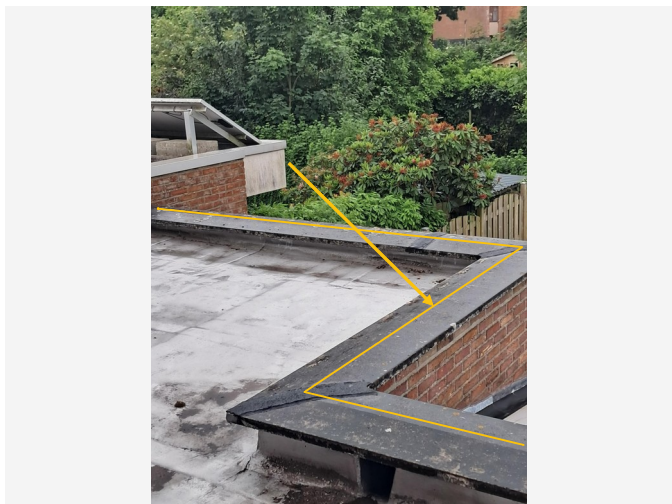
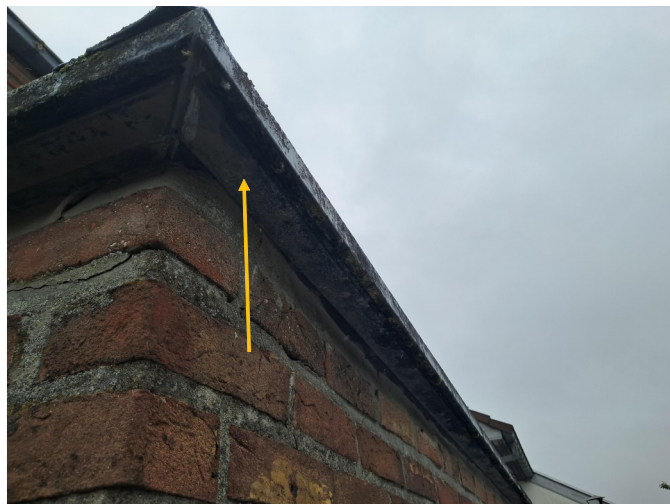
Het asbestmateriaal valt onder de mijlpaal van 2040.

Zorgvuldig beheeren

| Eindbeoordeling materiaalisico | Laag materiaalisico en/of verlaagde kans op vezelvrijgave |

| Asbestsoort (vezeltype) | Crocidoliet aanwezig |
| Toestand van het materiaal | Licht beschadigd, licht verweerd. Intact calciumsilicaatmateriaal of categorie III 'gebondenheid' |

| Beschrijving | Deksteen muur plat dak |

- Zorg voor een veilig beheer. Vermijd het beschadigen van het asbestmateriaal. Controleer de toestand jaarlijks op wijzigingen.

- Eenvoudige handelingen: mag via doe-het-zelf of door werknemer(s) met opleidingsattest eenvoudige handelingen  
Verwijderen zonder te breken en af te voeren in plastic gewikkeld naar het containerpark of erkende afvalverwerker. Gebruik persoonlijke beschermingsmiddelen!

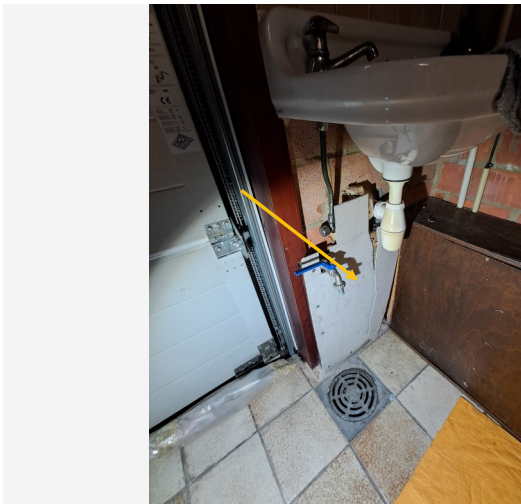
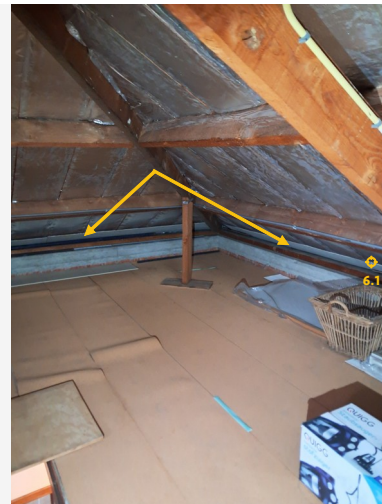
Het asbestmateriaal valt onder de mijlpaal van 2040.

Zorgvuldig beheren

| Eindbeoordeling materiaalrisico | Zeer laag materiaalrisico en/of zeer lage kans op vezelvrijgave |

| Asbestsoort (vezeltype) | Alleen chrysotiel |
| Toestand van het materiaal | Onbeschadigd, niet verweerd |

| # | Type | Referentie | Resultaat |
|---|---|---|---|
| 6.1 | Puntmonster | MM04 | Chrysotiel |

| Beschrijving | Ac plaatjes (onderzijde dak en garage) |

- Zorg voor een veilig beheer. Vermijd het beschadigen van het asbestmateriaal. Controleer de toestand jaarlijks op wijzigingen.

- Eenvoudige handelingen: mag via doe-het-zelf of door werknemer(s) met opleidingsattest eenvoudige handelingen  
Verwijderen zonder te breken en af te voeren in plastic gewikkeld naar het containerpark of erkende afvalverwerker. Gebruik persoonlijke beschermingsmiddelen!

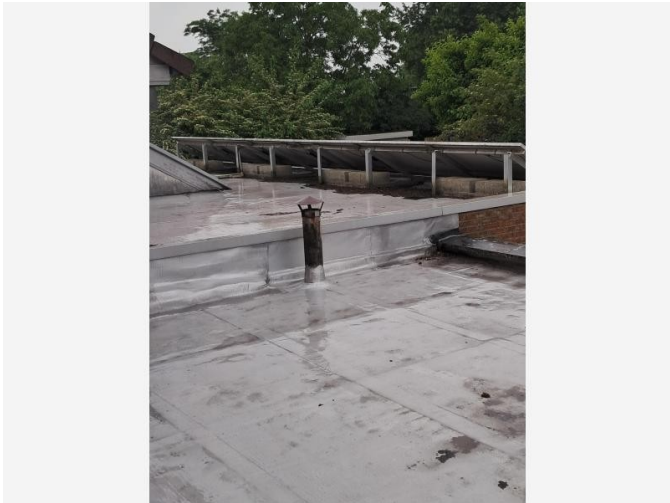
Betreft een Derbigum toplaag. Deze zijn asbestveilig.

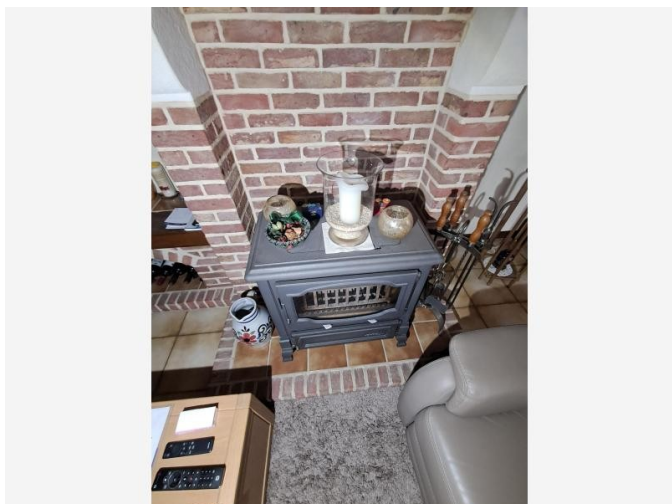
Betreft een glanzende niet asbest verdachte koord tussen de kachel en de kacheldeur

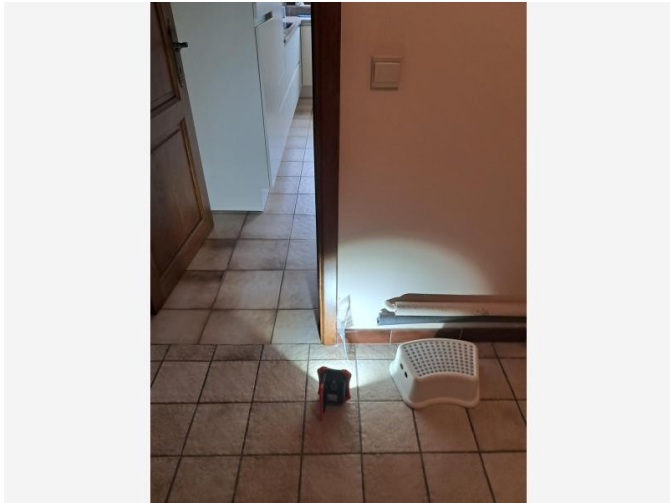
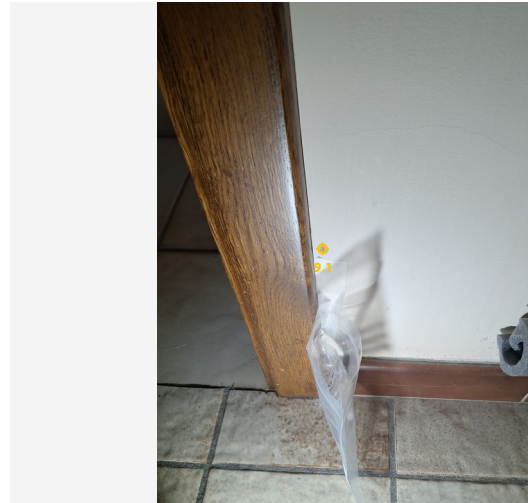
## Fiche 9: Pleisterwerk muren

Geen asbest

| # | Type | Referentie | Resultaat |
|---|---|---|---|
| 9.1 | Mengmonster | M01 | Geen asbest |

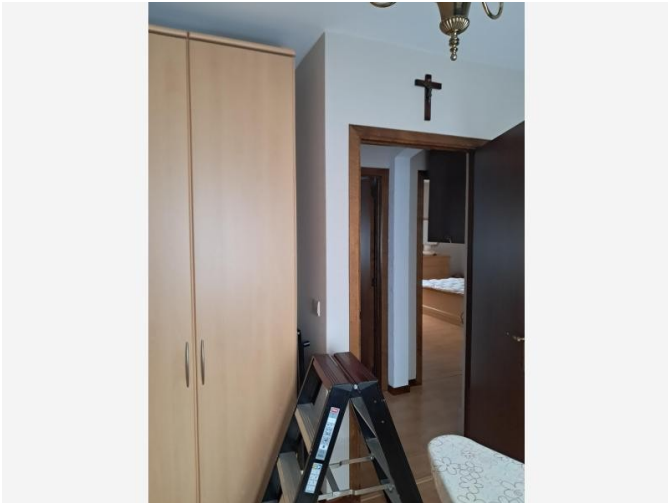
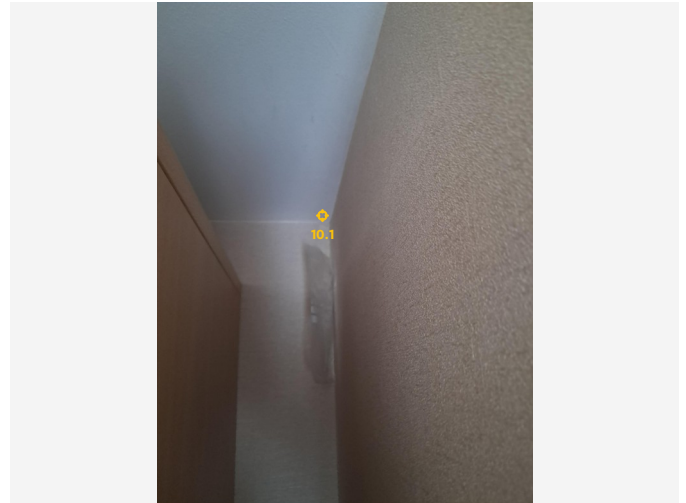
## Fiche 10: Pleisterwerk plafonds

Geen asbest

| # | Type | Referentie | Resultaat |
|---|---|---|---|
| 10.1 | Mengmonster | M02 | Geen asbest |
