# Asbestinventarisatetest

Lambermontplaats 17/001, 2000 Antwerpen

Attestnummer : **20251031-000138.000**

Uitgegeven op : **31.10.2025**

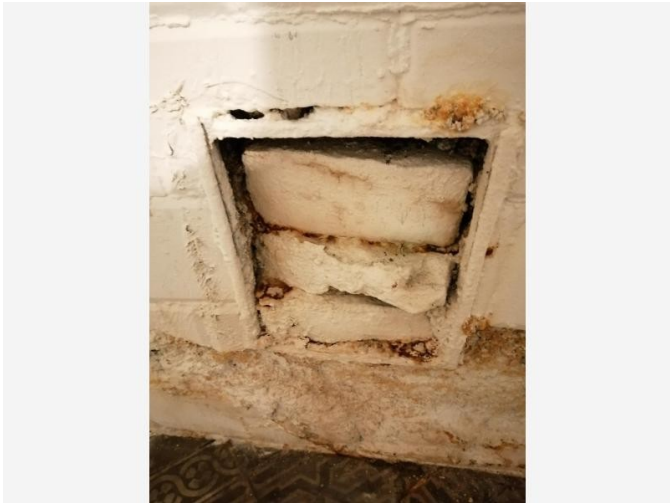
frame roetschuif in metaal. Roetluik zelf ontbreekt.  
(Schouw buiten gebruik)

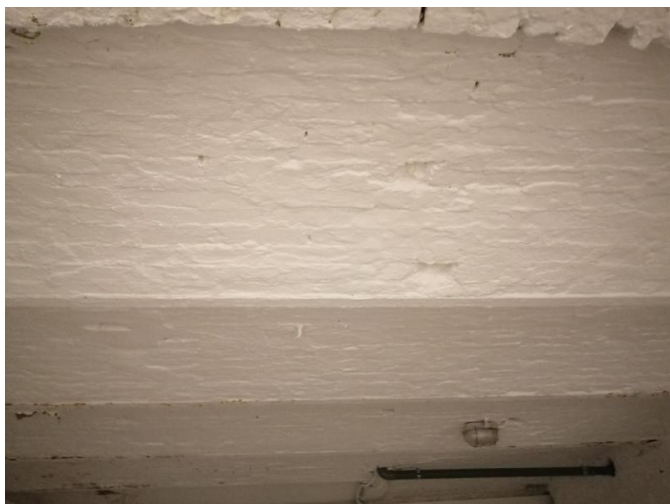
baksteengewelf & beton

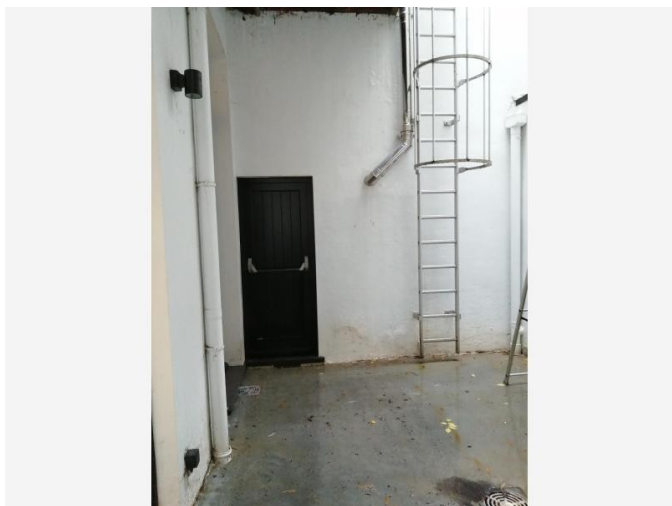
verharding terras in beton

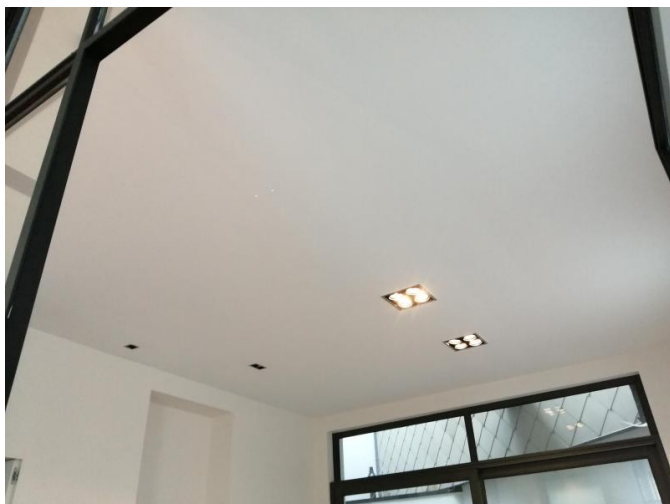
plafond volledig uitgevoerd in gipskarton.

Voorbehoud wordt gemaakt voor eventueel aanwezige achterliggende lagen.

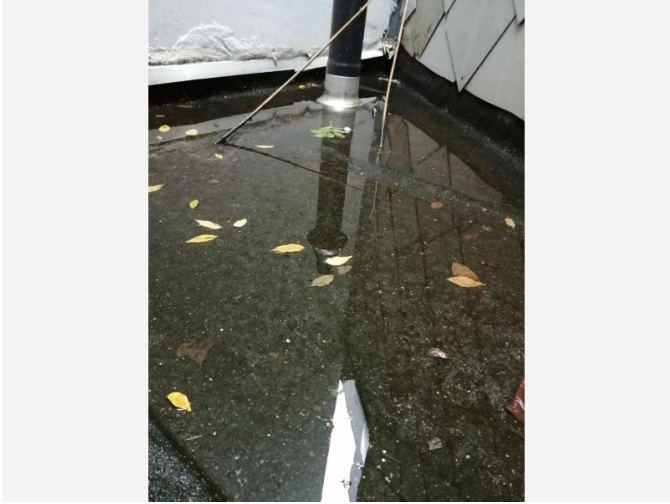
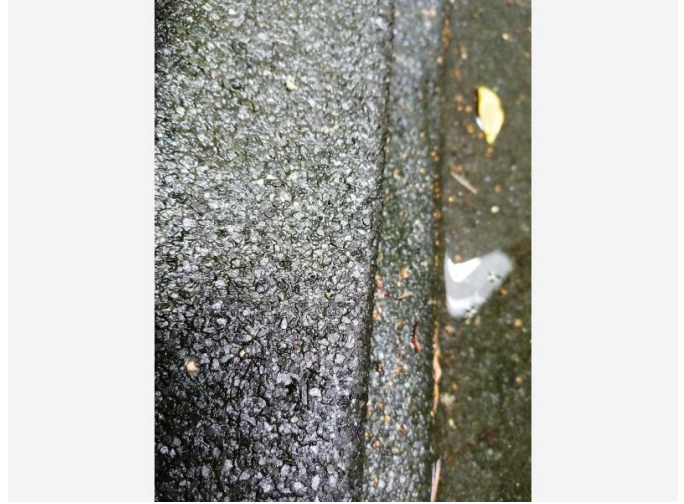
## Fiche 5: roofing berging

Geen asbest

| Opmerking | dak vernieuwd in 2021 - zie bewijsdocument |

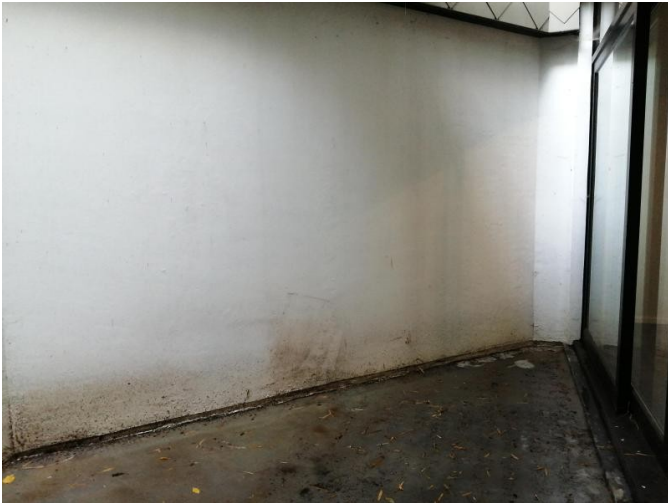
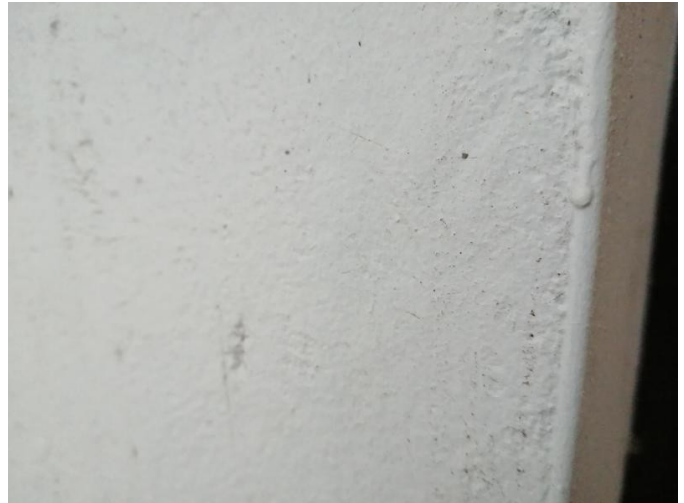
## Fiche 6: crepi binnenkoer

Geen asbest

| # | Type | Referentie | Resultaat |
|---|---|---|---|
| 6.1 | Mengmonster | 6020302549 Crepi binnenkoer | Geen asbest |

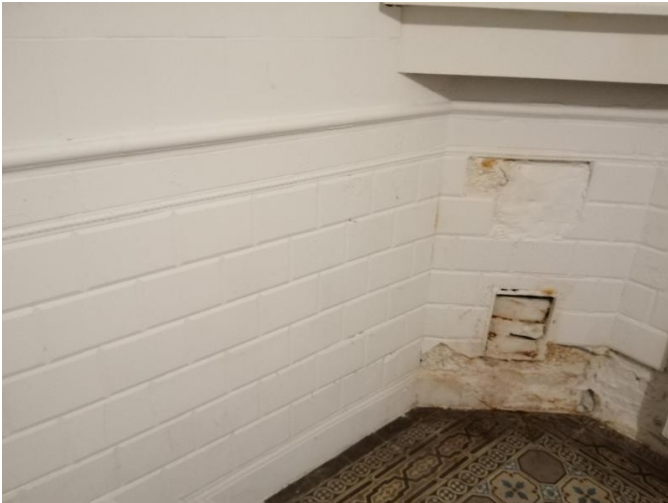
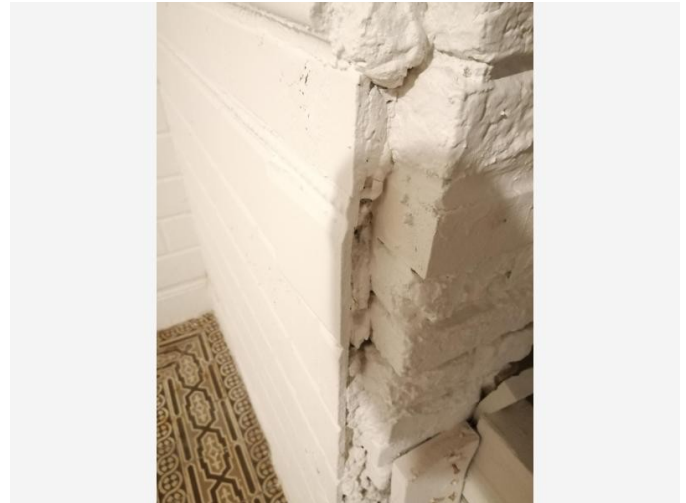
## Fiche 7: tegellijm

Geen asbest

| # | Type | Referentie | Resultaat |
|---|---|---|---|
| 7.1 | Mengmonster | 6020302551 Tegellijm | Geen asbest |

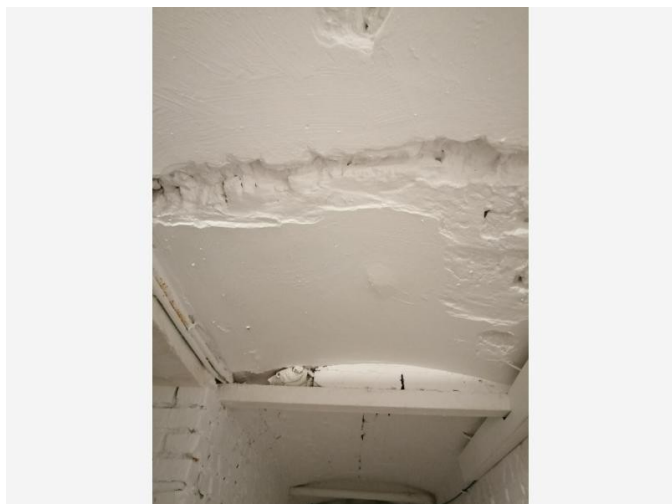
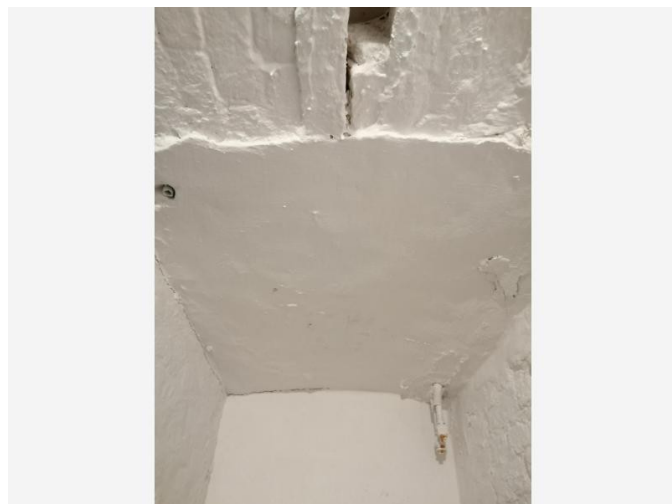
## Fiche 8: plafondbezigting kelder

Geen asbest

| # | Type | Referentie | Resultaat |
|---|---|---|---|
| 8.1 | Mengmonster | 6020302553 Plafond kelder | Geen asbest |

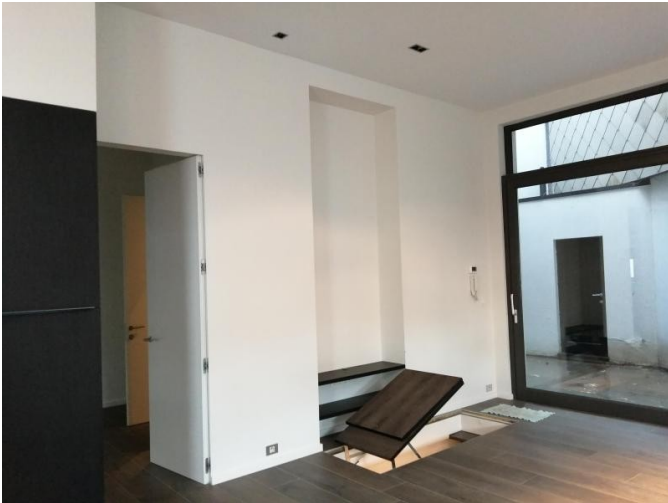
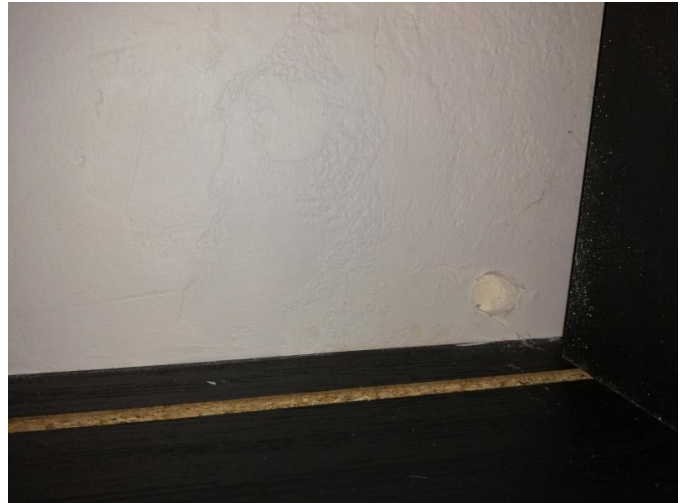
## Fiche 9: gips wanden

Geen asbest

| # | Type | Referentie | Resultaat |
|---|---|---|---|
| 9.1 | Mengmonster | 6020302550 Gips wand | Geen asbest |

| Opmerking | overige wanden : lichte wanden gyproc |

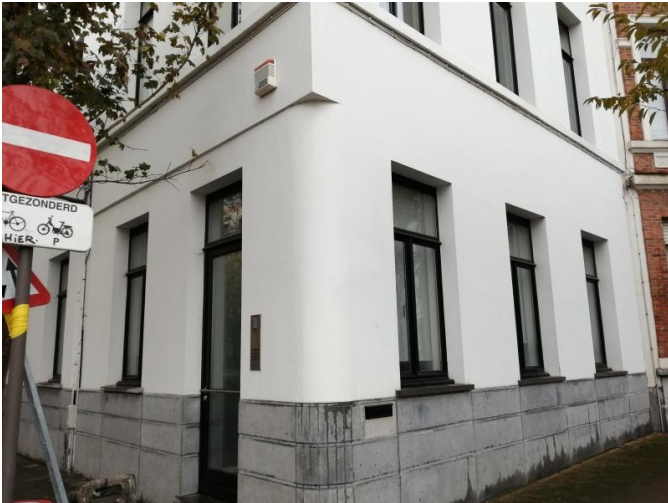
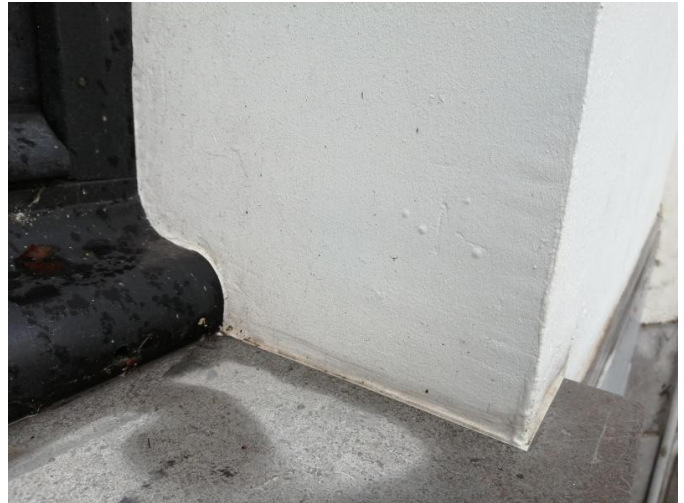
## Fiche 10: crepi straatgevel

Geen asbest

| # | Type | Referentie | Resultaat |
|---|---|---|---|
| 10.1 | Mengmonster | 6020302548 Crepi straatkant | Geen asbest |

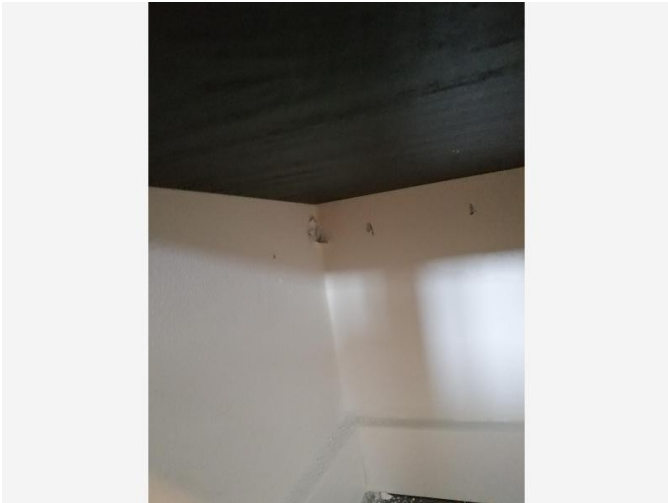
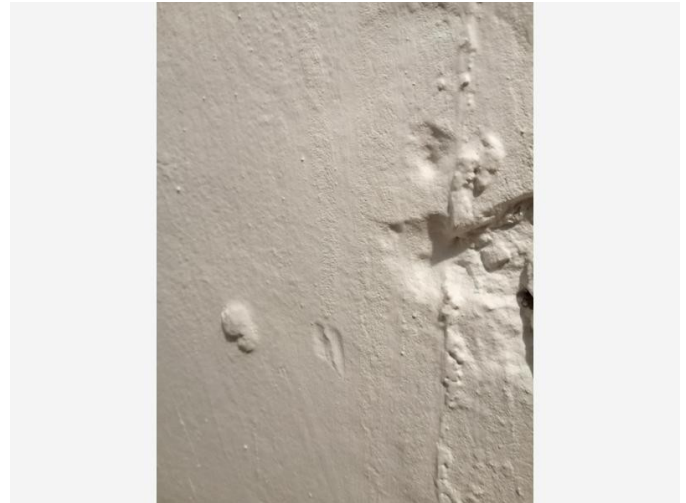
## Fiche 11: bezetting kelder

Geen asbest

| # | Type | Referentie | Resultaat |
|---|---|---|---|
| 11.1 | Mengmonster | 6020302552 Bezetting kelder | Geen asbest |
