# Asbestinventarisatetest

Steenweg 1, 1670 Pepingen

Attestnummer : 20260119-000352.000

**Asbestveilig** (maar niet asbestvrij)

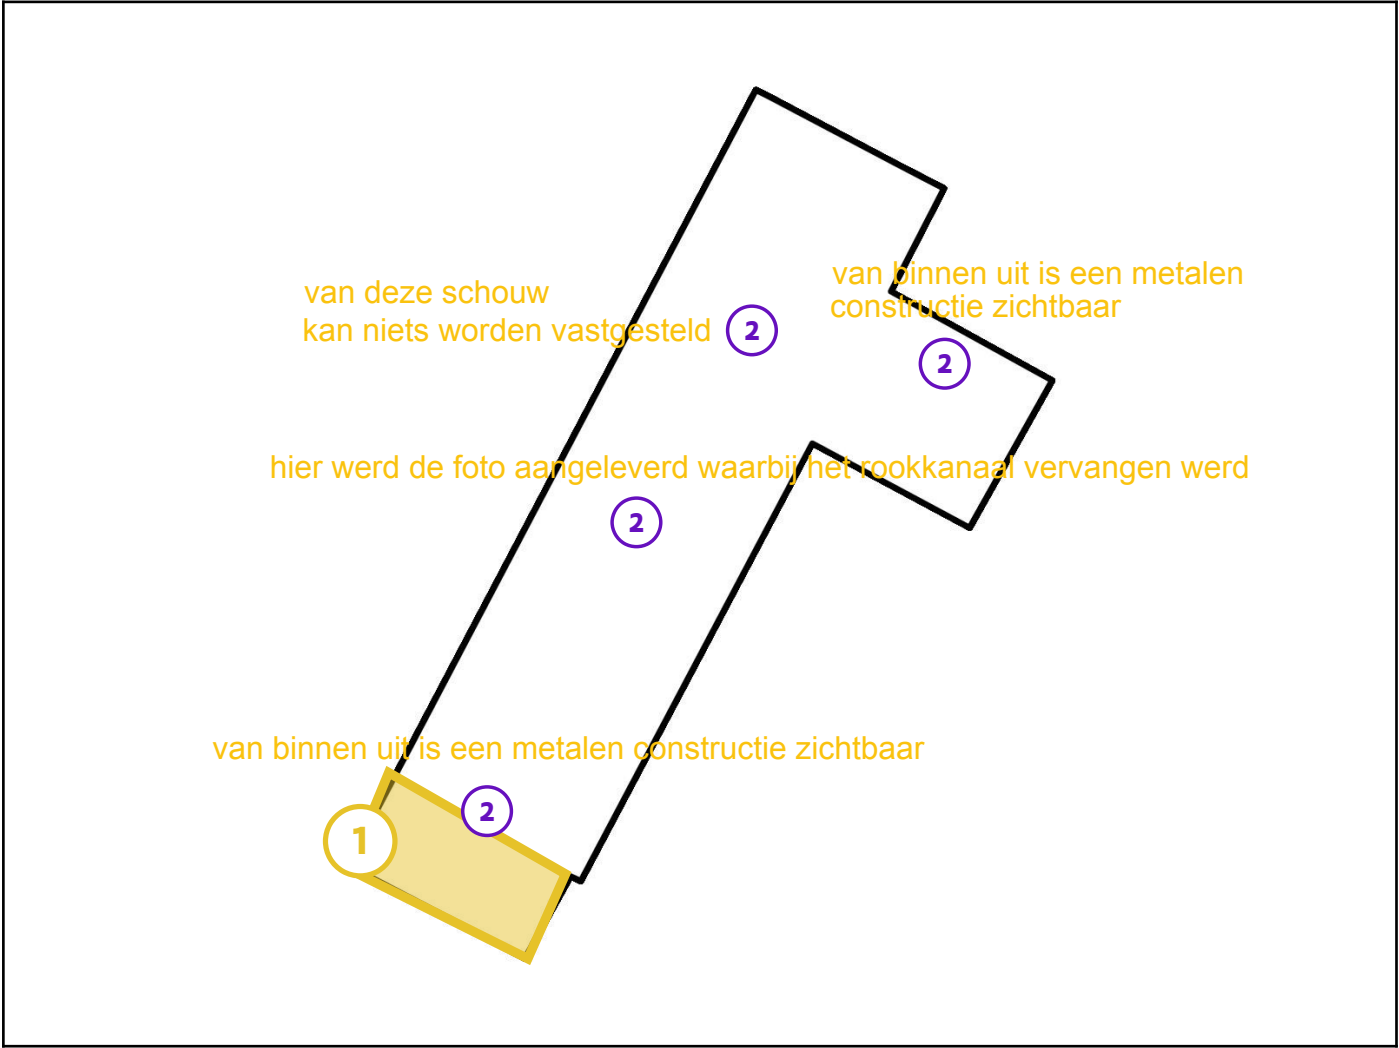
# Plan 1.6: Dakplan

| Beschrijving | Type | Actie |
|---|---|---|
| 1. Onderdak | Asbestmateriaal | Zorgvuldig beheren |
| 2. Rookgaskanalen | Beperking | - |

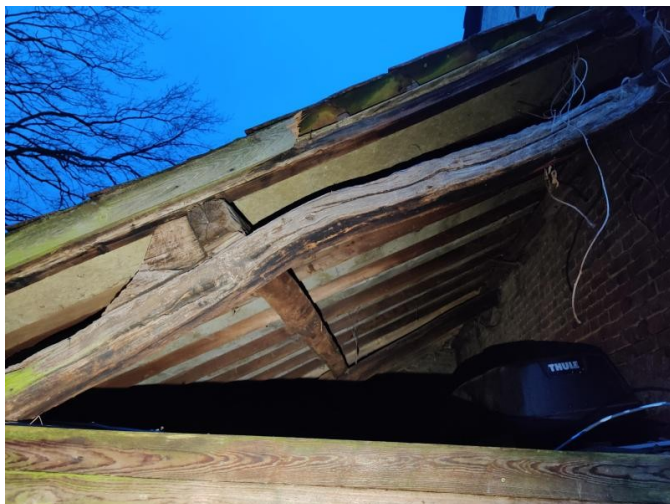
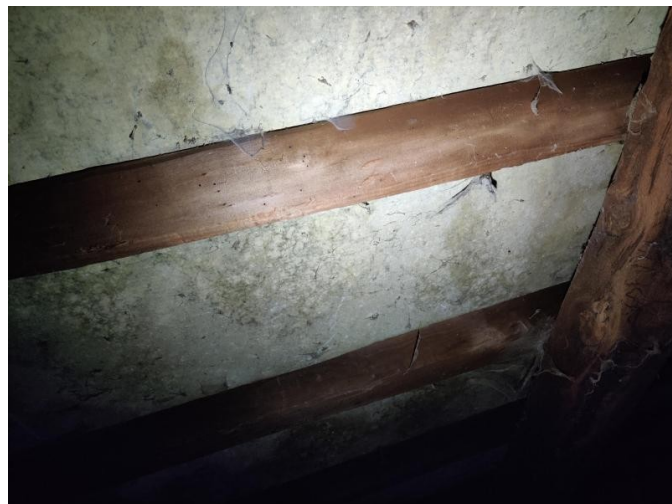
Overzichtsfoto

Detailfoto

Het asbestmateriaal valt onder de mijlpaal van 2040.

| Eindbeoordeling materiaalrisico | Laag materiaalrisico en/of verlaagde kans op vezelvrijgave |
| Opmerking | gezien deze toepassing beschermd is langs de buitenkant (dakpannen) is deze toepassing nog in goede staat. |

| Gebondenheid | Categorie 1: hechtgebonden in oorsprong |
| Asbestsoort (vezeltype) | Crocidoliet aanwezig |
| Asbestconcentratie | Laag (< 50%) |
| Afschermingsgraad van het gehele materiaal | Geheel of deels (ook) vrij aan de binnenlucht |
| Toestand van het materiaal | Onbeschadigd, niet verweerd |

| Beschrijving | Onderdak |
| Asbestmateriaal | Plaat, paneel, tablet - Type Menuiserie |

- Zorg voor een veilig beheer. Vermijd het beschadigen van het asbestmateriaal. Controleer de toestand jaarlijks op wijzigingen.
- Voer bijkomende staalname(s) uit.

- Eenvoudige handelingen: mag via doe-het-zelf of door werknemer(s) met opleidingsattest eenvoudige handelingen  
Bij verwijdering van deze toepassing, dient deze in zijn geheel te worden verwijderd, dus niet breken. De nodige voorzorgsmaatregelen voor zowel mens als milieu dienen genomen te worden: Fixeren materiaal, voorzien van de nodige persoonlijke beschermingsmiddelen (luchtdicht pak, handschoenen, masker P3,... ), afval dient volgens de milieuwetgeving te worden afgevoerd. (= dubbel verpakt in doorzichtige plastic zak met asbestlabel)

Het verwijderen kan door een doe-het-zelver worden gedaan gezien de toepassing in zeer goede staat is.

Omwille van de soort toepassing (op hoogte) is het toch aan te raden deze toepassing te laten verwijderen door een werknemer met een opleidingsattest eenvoudige handelingen.

Bij verwijdering van de platen zullen mogelijks de onderliggende materialen (isolatie/afwerkingsplaten bovenverdieping) eveneens vervuild zijn met asbeststof. Mogelijks is het opstofzuigen van dit stof (=met hepafilter!) voldoende om een asbestveilige situatie te bekomen. Het is aan te raden om in geval van vernieuwing van het dak maar behoud van de afwerking, na het verwijderen een staal te nemen van de onderliggende materialen zodat gekend is op dat moment al dan niet nog asbeststof aanwezig is.

Bij het verwijderen van het materiaal dient men aandacht te hebben voor het asbeststof dat mogelijks achterblijft op de reeds aanwezige afwerking van de bovenverdieping. Het asbeststof dient verwijderd te worden met een stofzuiger met HEPA-filter en in geval van een harde onderlaag, kan dit met vochtige doeken gebeuren.

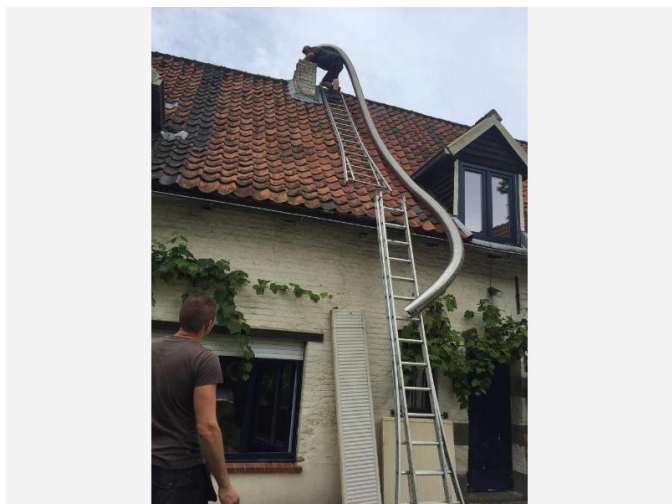
**Reden:** Het te onderzoeken materiaal situeert zich hoger dan 3,50 m te rekenen vanaf een veilige ondergrond

**Uitleg van de asbestdeskundige:** Langs de onderzijde van twee van de drie schouwen, kon worden vastgesteld dat er zich een metalen constructie bevindt aan de ingang van de schouw. Van de derde schouw kan dit echter niet worden vastgesteld. Bovendien is er ook een bewijs van vervanging van het rookkanaal aangeleverd door de klant. Kortom, deze beperkingsfiche is slechts van toepassing op een deel van de schouwen die aanwezig zijn. Hoe dan ook blijft het van belang aandachtig te zijn indien men bij het afbreken van deze toepassing alsnog een asbestverdachte cementen buis zou tegenkomen.

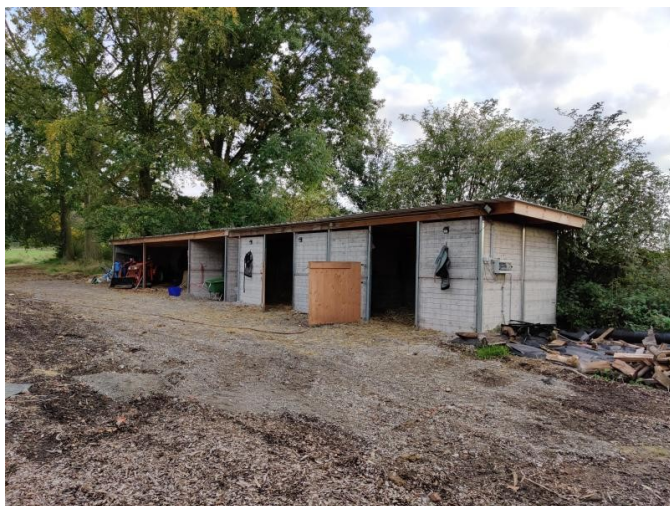
**Bouwjaar:** 2022

*Constructies gebouwd vanaf 2001 moeten niet onderzocht worden*

| Opmerking | afgebroken constructies, vervangen door nieuwe. Twee achter elkaar liggende gebouwen werden vervangen door 1 stalgebouw |

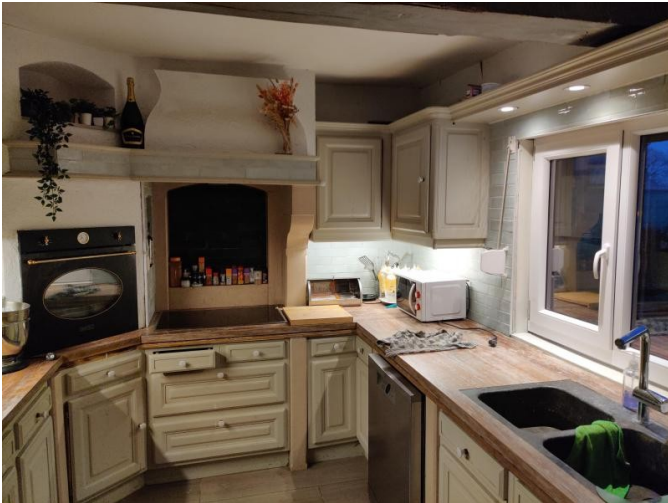
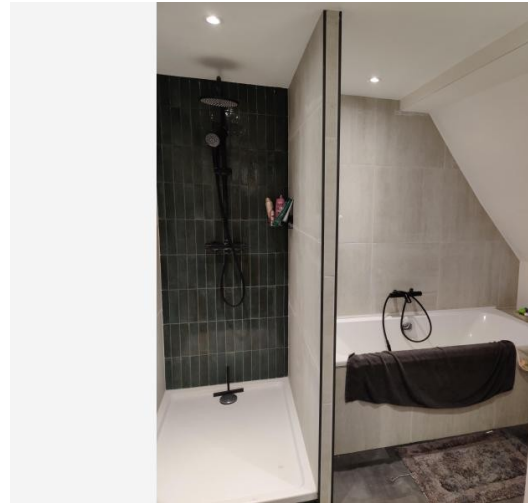
Zowel in de keuken, het toilet als de badkamer is de betegeling recent en dus is de lijm niet-asbestverdacht. Het is niet duidelijk of de oude lijm helemaal is verwijderd geweest. Op basis van het vorige attest kan gesteld worden dat de lijm van de badkamer boven niet-verdacht is omwille van recente plaatsing.

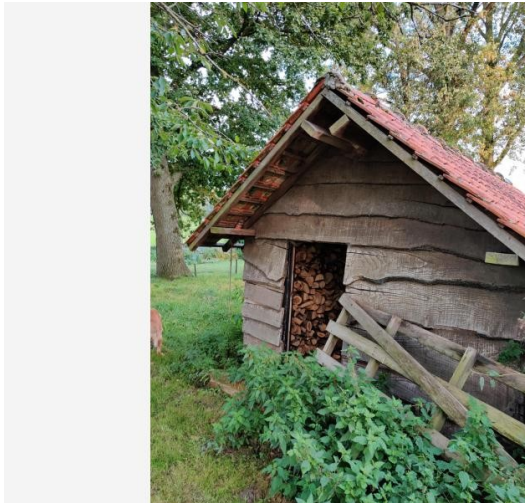
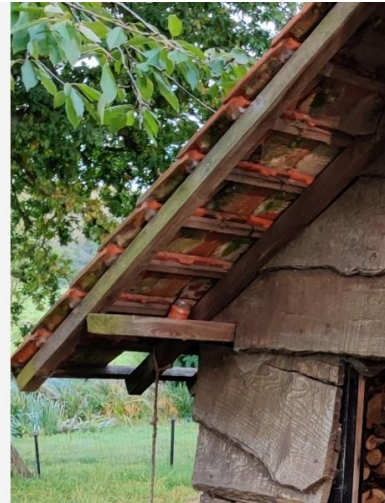
Het bijgebouw bestaat uit niet-asbestverdachte materialen.

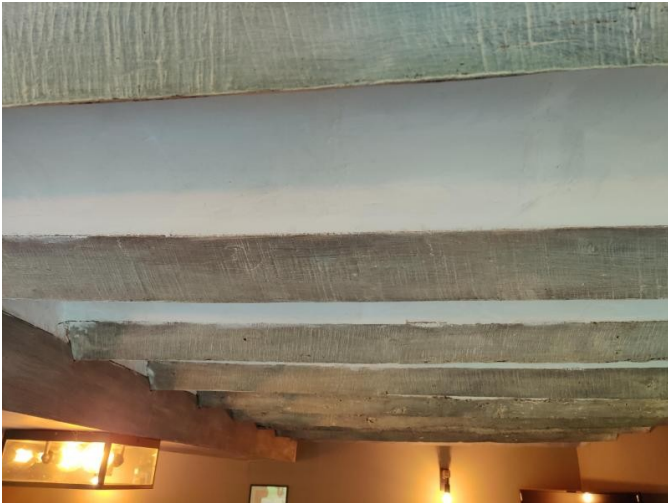
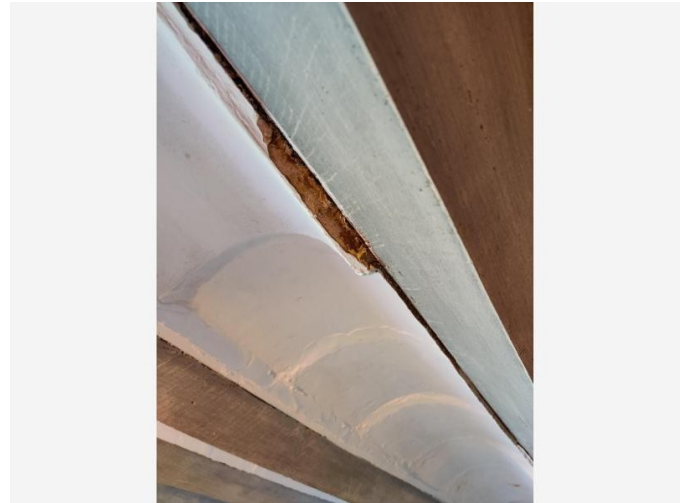
## Fiche 6: Pleisterwerk plafond

Geen asbest

| # | Type | Referentie | Resultaat |
|---|---|---|---|
| 6.1 | Puntmonster | 230929001 - M1 | Geen asbest |

| Opmerking | <p>Zoals voorzien in het inspectieprotocol onder punt 5.7 'Asbestverdacht' en punt 5.9.3 'Verplichte monstername', dient pleisterwerk aanzien te worden als asbestverdacht en verplicht bemonsterd te worden volgens de hoeveelheden opgelegd in punt 5.9.4 van het inspectieprotocol. Hierin staat beschreven dat een verschillend mengmonster van de muren en het plafond noodzakelijk is.</p> <p>Voor pleisterwerk dient een mengmonster genomen te worden van het pleisterwerk aanwezig in een individuele ruimte, een natte ruimte, een stookplaats en een trappenhal.</p> <p>Gezien enkel pleisterwerk aanwezig is in de dining room en er voldoende bewijs werd aangeleverd dat er een nieuw plafond werd geplaatst (type gyproc) na 2001, werd alleen een staal genomen van het pleisterwerk in de livingroom.</p> |

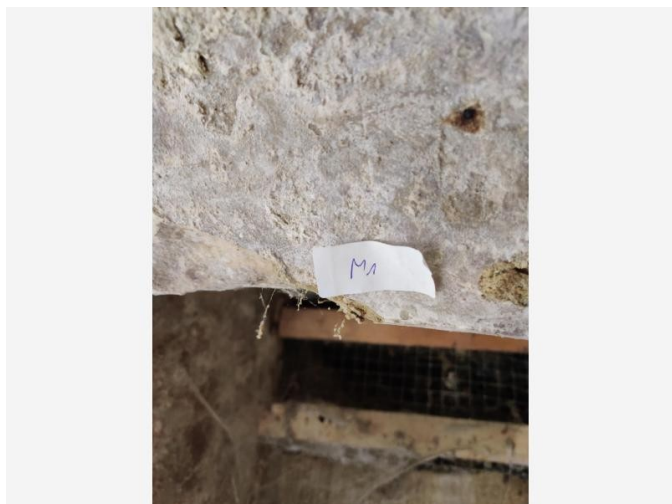
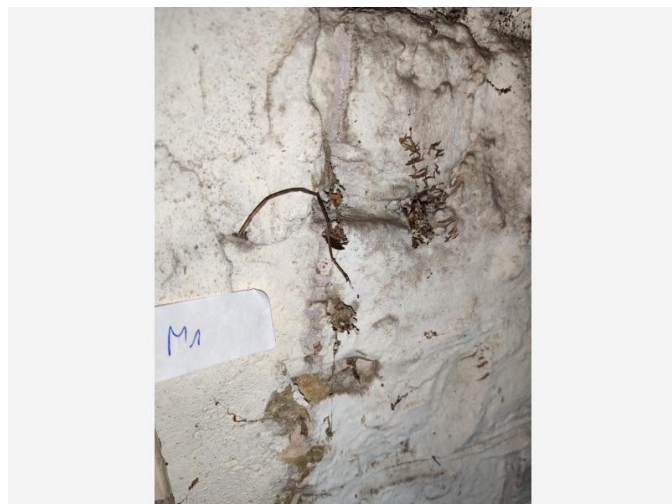
Geen asbest

| # | Type | Referentie | Resultaat |
|---|---|---|---|
| 7.1 | Mengmonster | M1 | Geen asbest |

| Opmerking | <p>Cementering binnenin de woning, valt volgens de definities, beschreven in het inspectieprotocol 2 met publicatiedatum 30/10/2025, onder 'pleisterwerk'.</p> <p>Zoals voorzien in het inspectieprotocol onder punt 5.7 'Asbestverdacht' en punt 5.9.3 'Verplichte monstername', dient pleisterwerk aanzien te worden als asbestverdacht en verplicht bemonsterd te worden volgens de hoeveelheden opgelegd in punt 5.9.4 van het inspectieprotocol. Ze dienen representatief te zijn voor de toepassing waarbij het mengmonster bestaat uit minimaal 2 monsterpunten.</p> <p>Deze toepassing kan daarom enkel asbestvrij verklaard te worden op basis van een staalanalyse door een erkend labo.</p> <p>Foto's van de monsterpunten zijn toegevoegd aan het digitaal dossier van dit attest.</p> <p>De hoeveelheid hierboven beschreven kan licht afwijken van de werkelijkheid, hieraan kunnen geen rechten worden ontleend.</p> |

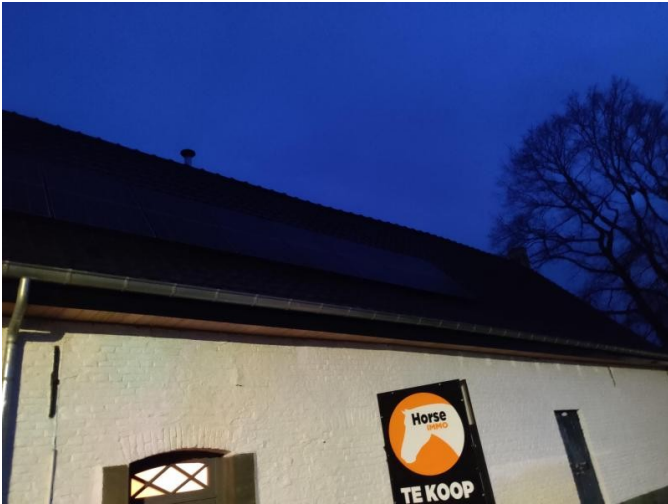
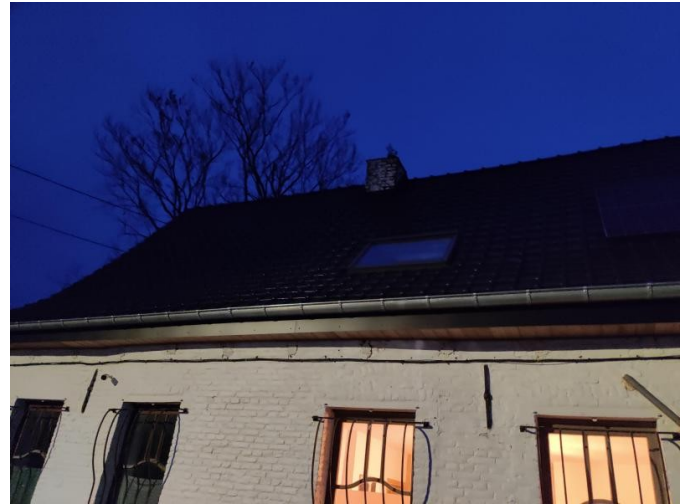
## Fiche 8: Dakbedekking

| Beschrijving | Notitie | Terug te vinden op plannen |
|---|---|---|
| Fiche 8: Dakbedekking | De dakbedekking bestaat uit pannen vervaardigd uit klei. Om die reden is deze toepassing niet asbest-verdacht. | - |

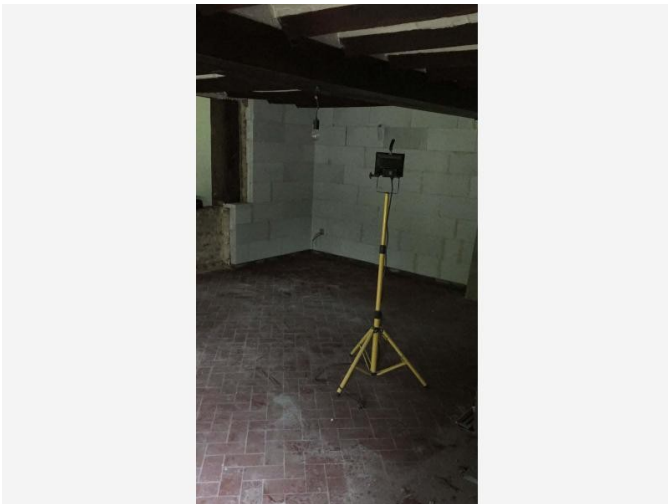
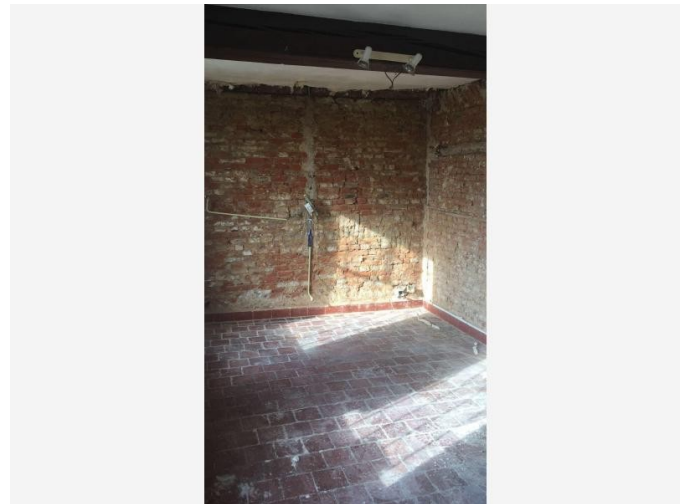
## Fiche 9: Pleisterwerk muren

| Beschrijving | Notitie | Terug te vinden op plannen |
|---|---|---|
| Fiche 9: Pleisterwerk muren | <p>Zie fotoreportage bij dit attest voor meer foto's die duidelijk aangeven dat alle pleisterwerk vernieuwd en verwijderd is tijdens de renovatie. Om de benedenverdieping zijn overal Ytong blokken voor de originele muren geplaatst. Enkel in de diningroom is de ruimte niet geïsoleerd geweest. Hier is de bakstenen muur in het wit geveerd geweest.</p> <p>Op de bovenverdieping zijn ook platen in Gyproc geplaatst. Als bevestiging van het feit dat de foto's van alle blote muren genomen zijn na 2001, is eveneens het deel van de aankoopakte voorzien als bewijsstuk van het niet-asbestverdacht zijn van het pleisterwerk. Extra foto's zijn ook toegevoegd aan het digitale dossier van dit attest.</p> | Plan 1.3: Gebouw A, verd. +0 - pleisterwerk muren |

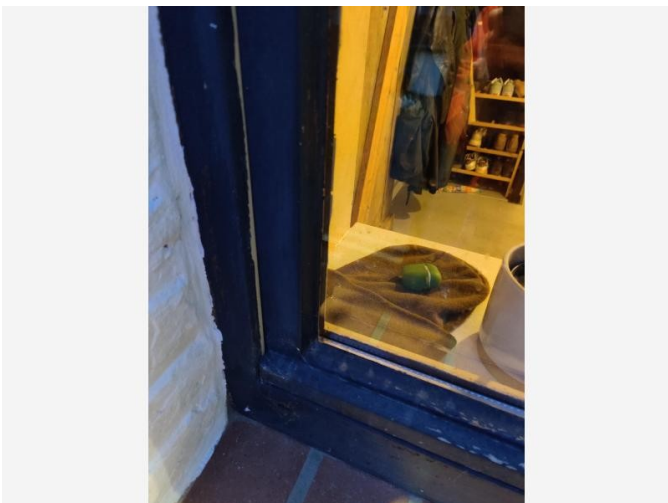
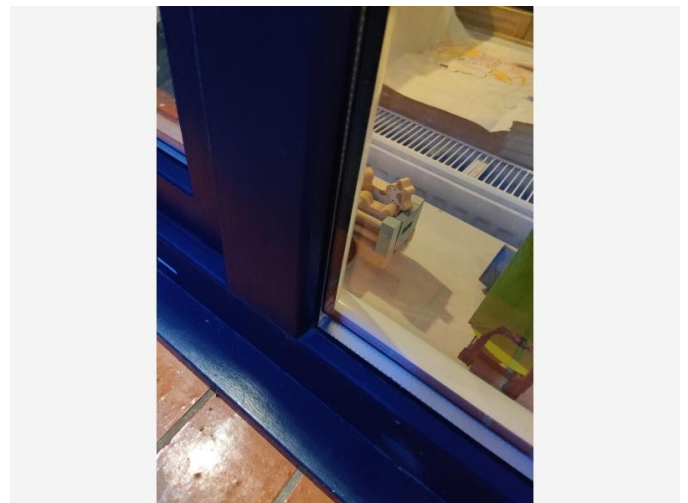
## Fiche 10: Afdichtingsmateriaal aan schrijnwerk

| Beschrijving | Notitie | Terug te vinden op plannen |
|---|---|---|
| Fiche 10: Afdichtingsmateriaal aan schrijnwerk | De mastiek aan het schrijnwerk is niet hard of brokkelig maar kan worden ingedrukt. Om die reden is deze toepassing dan ook niet-asbestverdacht. | - |

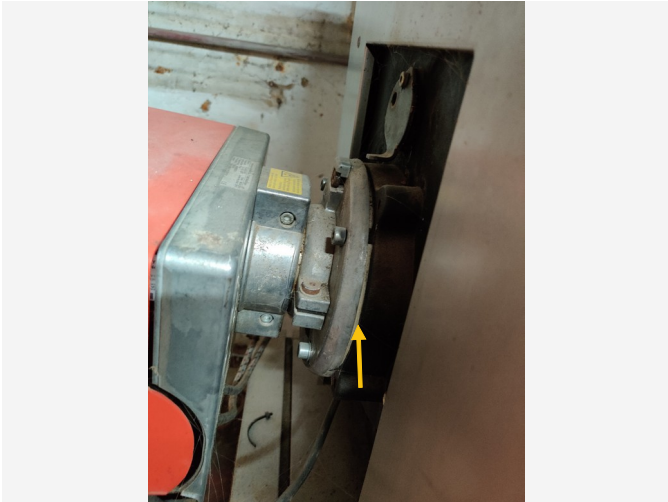
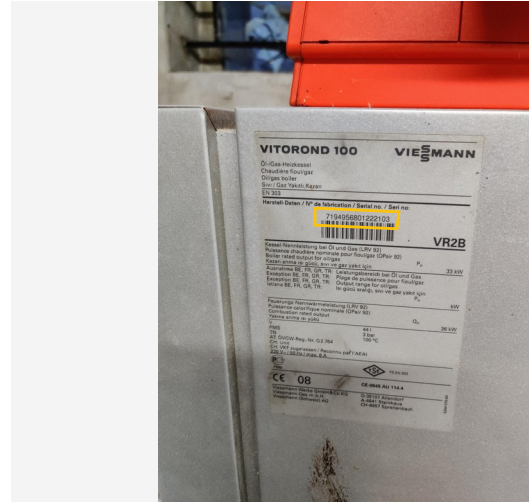
## Fiche 11: Pakking stookketel

| Beschrijving | Notitie | Terug te vinden op plannen |
|---|---|---|
| Fiche 11: Pakking stookketel | Op basis van het serienummer van de installatie, kan gesteld worden dat de fabricatiedatum na 2001 is (8ste cijfer van het serienummer) --> dus 2008 of 2018. Wat dus wil zeggen dat de dichting niet-asbestverdacht is. | - |

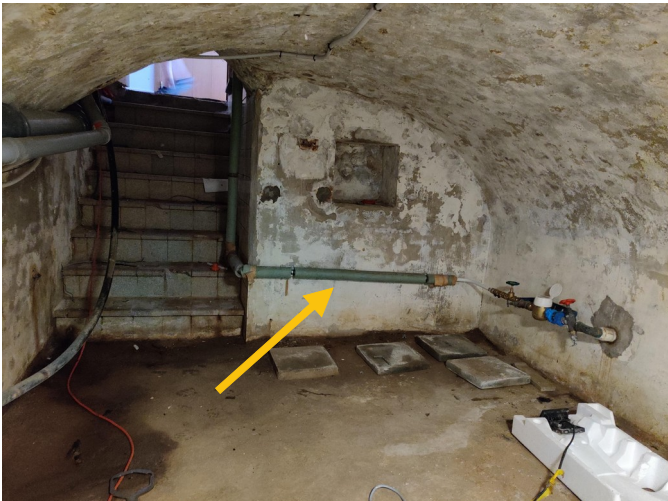
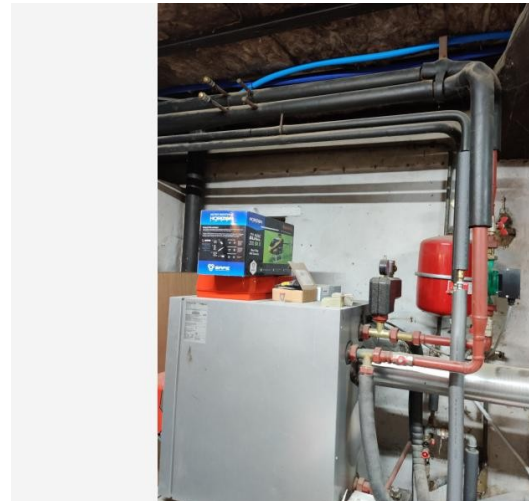
## Fiche 12: Leidingisolatie

| Beschrijving | Notitie | Terug te vinden op plannen |
|---|---|---|
| Fiche 12: Leidingisolatie | De buisisolatie welke aanwezig is in de kelder is heel recent en bestaat niet uit een gipslaag. | - |
