# Asbestinventarisatetest

Mortelputstraat 28, 9830 Sint-Martens-Latem

Attestnummer : 20260106-000008.000

Uitgegeven op : 06.01.2026

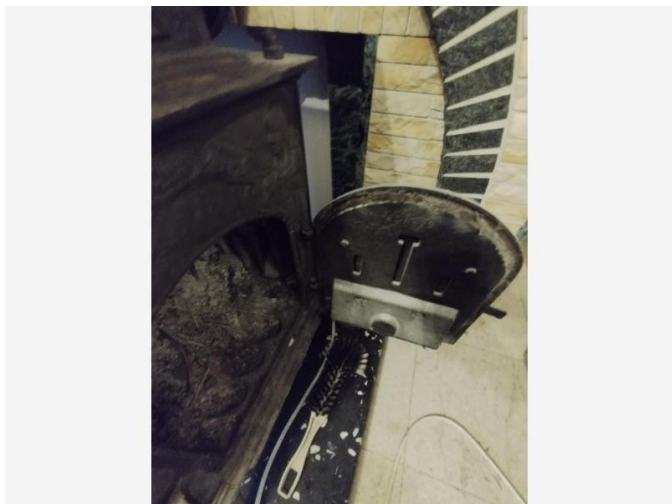
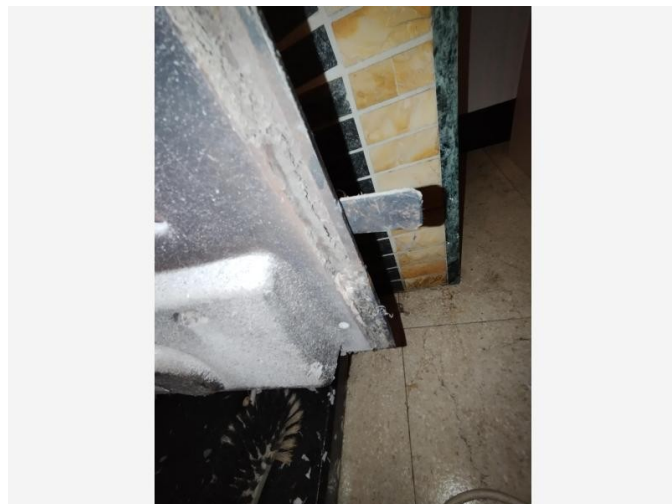
Het asbestmateriaal valt onder de mijlpaal van 2034.

**Dringend verwijderen**

Eindbeoordeling materiaalrisico	Hoog materiaalrisico en/of hoge kans op vezelvrijgave
---------------------------------	---

Gebondenheid	Categorie 3: niet-hechtgebonden met weinig of geen matrix
Asbestsoort (vezeltype)	Alleen chrysotiel
Asbestconcentratie	Hoog ( $\geq 50\%$ )
Afschermingsgraad van het gehele materiaal	Geheel of deels (ook) vrij aan binnenluchtstromen
Toestand van het materiaal	Licht beschadigd, licht verweerd. Intact calciumsilicaatmateriaal of categorie III 'gebondenheid'

#	Type	Referentie	Resultaat
1.1	Puntmonster	003	Chrysotiel

Beschrijving	Kachelkoord
Omgeving	Binnen
Primaire drager	Ruimteverwarming
Asbestmateriaal	Koord, lint, band, strip
Bindmiddel van asbestmateriaal	Weinig of geen bindmiddel (textiel, bevolking, ...)
Gebondenheid op basis van bindmiddel	Niet-hechtgebonden
Hoeveelheid (lengte - omtrek - aantal)	<ul style="list-style-type: none"><li>• 1,50 m - 1,00 cm - 1 stuk</li></ul>
Totale oppervlakte	0,015 m <sup>2</sup>
Eenvoudig bereikbaar	Ja
Bevestigingswijze	<ul style="list-style-type: none"><li>• Geklemd</li></ul>
Identificatiemethode	Een monstername door de asbestdeskundige met laboanalyse door een asbestlabo.
Destructieve handeling voor identificatie	Nee
Opmerking	Monstername van een verdachte koord.  De vermelde oppervlaktes, diktes, gewichten en volumes betreffen een beredeneerde schatting. Er worden geen rechten verleend aan deze oppervlaktes/diktes/volumes.

- Verwijder dit asbestmateriaal zo snel mogelijk. Volg de toestand goed op.

- Eenvoudige handelingen: mag via doe-het-zelf of door werknemer(s) met opleidingsattest eenvoudige handelingen  
EH via doe-het-zelf : Bij het verwijderen van asbestkoord komt relatief veel stof vrij , deze goed vochtig maken door verneveling , Standaard dragen van de nodige wegwerp beschermingsmiddelen FFP 3 masker , handschoenen en tyvec CAT III type 5-6 , afspoelbaar schoeisel Verpak de koord in dubbel plasticzak , sluit luchtdicht af. Voor niet-hechtgebonden toepassingen: Bij verwijdering door doe-het-zelf (opgelet: enkel toepasbaar bij beperkte hoeveelheden) kan dit asbestafval niet naar het recyclagepark. Dit afval moet dubbel en luchtdicht verpakt aangediend worden bij een categorie-I stortplaats, een geregistreerd asbestinzamelaar ([www.ovam.vlaanderen.be/asbestafval-afvoeren](http://www.ovam.vlaanderen.be/asbestafval-afvoeren)) of via een erkende asbestverwijderaar ([www.werk.belgie.be](http://www.werk.belgie.be) - Erkenningen). Zie ook link Zie <https://ovam.vlaanderen.be/wie-mag-wat-verwijderen> <https://ovam.vlaanderen.be/voorzorgsmaatregelen-bij-asbestverwijdering> <https://ovam.vlaanderen.be/asbestafval-afvoeren>

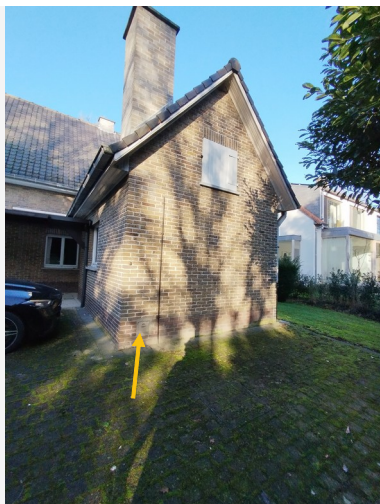
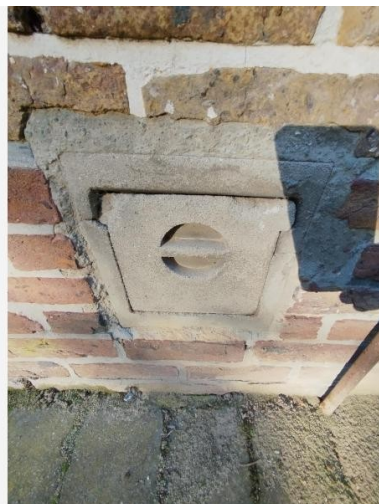
Het asbestmateriaal valt onder de mijlpaal van 2040.

Zorgvuldig beheren

Eindbeoordeling materiaalrisico	Laag materiaalrisico en/of verlaagde kans op vezelvrijgave
---------------------------------	--

Gebondenheid	Categorie 1: hechtgebonden in oorsprong
Asbestsoort (vezeltype)	Crocidoliet aanwezig
Asbestconcentratie	Laag (< 50%)
Afschermingsgraad van het gehele materiaal	Geheel of deels vrij aan de buitenlucht
Toestand van het materiaal	Licht beschadigd, licht verweerd. Intact calciumsilicaatmateriaal of categorie III 'gebondenheid'

Beschrijving	Roetluik met houder
Omgeving	Buiten
Primaire drager	HVAC infrastructuur en uitrusting
Asbestmateriaal	Brandwerende afsluiting (prefab geheel) - Luik
Bindmiddel van asbestmateriaal	Cement
Gebondenheid op basis van bindmiddel	Hecht
Hoeveelheid (gewicht - aantal)	<ul style="list-style-type: none"><li>• 10,00 kg - 1 stuk</li></ul>
Totaal gewicht	10,00 kg
Eenvoudig bereikbaar	Ja
Bevestigingswijze	<ul style="list-style-type: none"><li>• Verlijmd, ingegoten, versmeerd</li></ul>
Identificatiemethode	<p>De asbestdeskundige beoordeelt het materiaal als asbestverdacht en dus asbesthoudend, en dit zonder monstername.</p> <p>Motivatie: De monstername brengt andere schade aan dan schade die inherent is aan de monstername.</p>
Destructieve handeling voor identificatie	Nee
Opmerking	De vermelde oppervlaktes, diktes, gewichten en volumes betreffen een beredeneerde schatting. Er worden geen rechten verleend aan deze oppervlaktes/diktes/volumes.

- Zorg voor een veilig beheer. Vermijd het beschadigen van het asbestmateriaal. Controleer de toestand jaarlijks op wijzigingen.
- Voer bijkomende staalname(s) uit.

- Eenvoudige handelingen: mag via doe-het-zelf of door werknemer(s) met opleidingsattest eenvoudige handelingen  
Het roetluikje kan voorzichtig uitgeschoven of losgebeiteld worden, extra bevochtigen om stof te voorkomen  
Standaard dragen van de nodige wegwerp beschermingsmiddelen FFP 3 masker, handschoenen en tyvec CAT III type 5-6, afwasbaar schoeisel  
Verpakken in dubbel plastic folie, luchtdicht afsluiten en afvoeren naar het containerpark als hechtgebonden asbestafval.  
Roetluik opening (houder - kader) Standaard dragen van de nodige wegwerp beschermingsmiddelen FFP 3 masker, handschoenen en tyvec CAT III type 5-6, afwasbaar schoeisel Extra bevochtigen van de

roetluikkader , beitel rondom , boven en onder voorzichtig los zonder de kader te breken , verpakken in dubbel plastic folie , luchtdicht afsluiten en afvoeren als hechtgebonden afval.

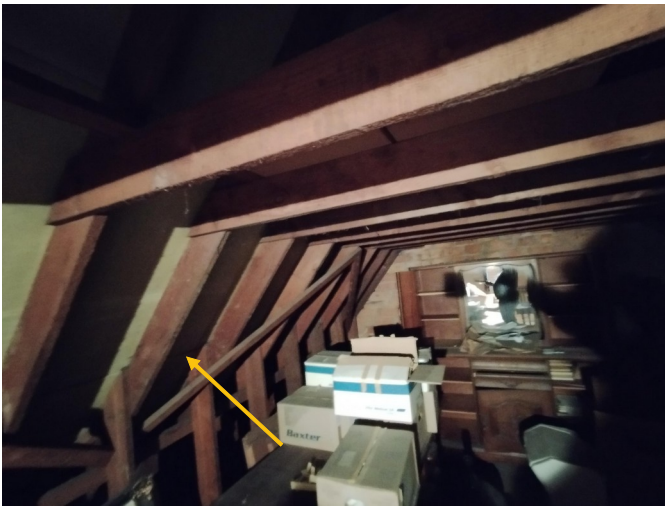
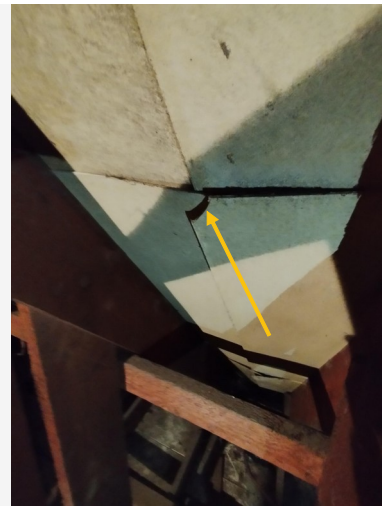
Het asbestmateriaal valt onder de mijlpaal van 2040.

Zorgvuldig beheren

Eindbeoordeling materiaalrisico	Laag materiaalrisico en/of verlaagde kans op vezelvrijgave
---------------------------------	--

Gebondenheid	Categorie 1: hechtgebonden in oorsprong
Asbestsoort (vezeltype)	Alleen chrysotiel
Asbestconcentratie	Laag (< 50%)
Afschermingsgraad van het gehele materiaal	Geheel of deels (ook) vrij aan de binnenlucht
Toestand van het materiaal	Licht beschadigd, licht verweerd. Intact calciumsilicaatmateriaal of categorie III 'gebondenheid'

#	Type	Referentie	Resultaat
3.1	Puntmonster	004	Chrysotiel

Beschrijving	Onderdak woning
Omgeving	Binnen
Primaire drager	Schuin dak
Asbestmateriaal	Plaat, paneel, tablet - Type Menuiserie
Bindmiddel van asbestmateriaal	Cement
Gebondenheid op basis van bindmiddel	Hecht
Hoeveelheid (oppervlakte - dikte - aantal)	<ul style="list-style-type: none"> <li>• 130,00 m<sup>2</sup> - 0,50 cm - 1 stuk</li> <li>• 30,00 m<sup>2</sup> - 0,50 cm - 1 stuk</li> </ul>
Totaal volume	0,80 m <sup>3</sup>
Eenvoudig bereikbaar	<p>Nee</p> <ul style="list-style-type: none"> <li>• Het asbestmateriaal is bedekt (uitgezonderd laag verf, coating, behang, kunststof, textiel) en het wegnemen van het bedekkende materiaal kan niet zonder het bedekkende materiaal te beschadigen.</li> </ul>
Bevestigingswijze	<ul style="list-style-type: none"> <li>• Geklemd</li> </ul>
Identificatiemethode	Een monstername door de asbestdeskundige met laboanalyse door een asbestlabo.
Destructieve handeling voor identificatie	Nee

- Zorg voor een veilig beheer en verwijder dit asbestmateriaal wanneer het bij werken eenvoudig bereikbaar wordt. Controleer de toestand jaarlijks op wijzigingen.

- Eenvoudige handelingen: mag via doe-het-zelf of door werknemer(s) met opleidingsattest eenvoudige handelingen  
Opgeleid personeel

(dak werker met 8u basisopleiding asbest) indien de platen eenvoudig te verwijderen zijn zonder kans op breken kan dit via doe-het-zelf of door werknemer(s) met opleidingsattest eenvoudige handelingen; Dek de zoldervloer af met plastic folie . Standaard dragen van de nodige wegwerp beschermingsmiddelen FFP 3 masker , handschoenen en tyvec CAT III type 5-6 , afspoelbaar schoeisel Verwijder de dakpannen. Fixeer het plaatmateriaal , de asbesthoudende platen één voor één en in hun geheel verwijderen. Niet gooien, niet breken. Verwijder onder verneveling of tussentijds voldoende bevochtigen tijdens de volledige duur van de werken. Dubbel verpakken in plastic folie , luchtdicht verpakken of plaats in container met asbestbag. Reinig Nadien de draagstructuur met vochtige doeken (+stofzuiger met absoluut filter kan niet gehoord worden dus voor een particulier niet mogelijk .) Alle werknemer(s) moeten wel beschikken over een opleidingsattest eenvoudige handelingen 8u. Een vastgesteld asbesthoudend onderdak mag niet definitief

ingesloten worden , dit dient verplicht verwijderd te worden als het bij werken bereikbaar wordt. (vb bij vernieuwen van de dakbedekking onderdak mee verwijderen ) Voor hechtgebonden toepassingen: Bij verwijdering door doe-het-zelf moet men dit afval dubbel en luchtdicht verpakt aandienen bij het gemeentelijk recyclagepark. Men raadpleegt best op voorhand de voorwaarden van het recyclagepark.

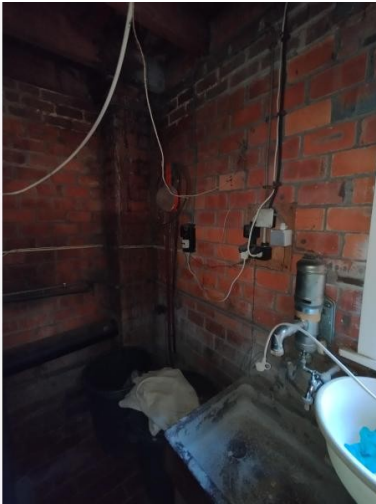
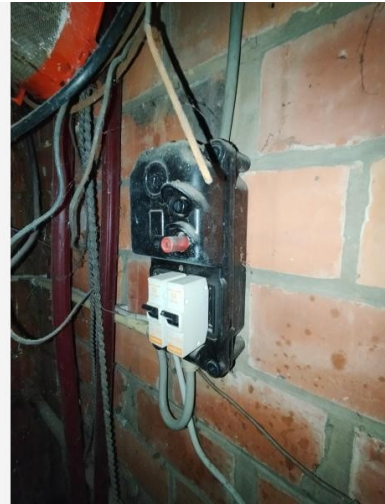
Het asbestmateriaal valt onder de mijlpaal van 2040.

Zorgvuldig beheren

- Zorg voor een veilig beheer. Vermijd het beschadigen van het asbestmateriaal. Controleer de toestand jaarlijks op wijzigingen.
- Voer bijkomende staalname(s) uit.

- Eenvoudige handelingen: mag via doe-het-zelf of door werknemer(s) met opleidingsattest eenvoudige handelingen  
Schakelaars, stopcontacten en andere gelijkaardige toepassingen kunnen eenvoudig losgeschroefd worden --> EH doe-het-zelf. Afgesloten of verzegelde kast --> EH opgeleid techniek personeel 8u basisopleiding asbest. Voor elektrische infrastructuur en uitrusting dient u vooraleer men deze toepassing gaat bevochtigen de elektriciteit af te sluiten (zoniet elektrocutie-/brandgevaar). standaard dragen van de nodige wegwerp beschermingsmiddelen FFP 3 masker , handschoenen en tyvec CAT III type 5-6 , afspoelbaar schoeisel Losschroeven en dubbel verpakken in plastic , sluit luchtdicht af en breng dit als hechtgebonden afval naar een plaatselijk containerpark. Voor hechtgebonden toepassingen: Bij verwijdering door doe-het-zelf moet men dit afval dubbel en luchtdicht verpakt aandienen bij het gemeentelijk recyclagepark. Men raadpleegt best op voorhand de voorwaarden van het recyclagepark.

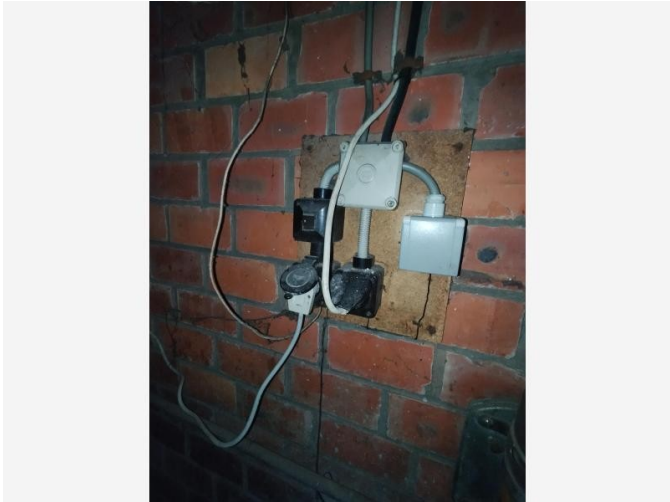
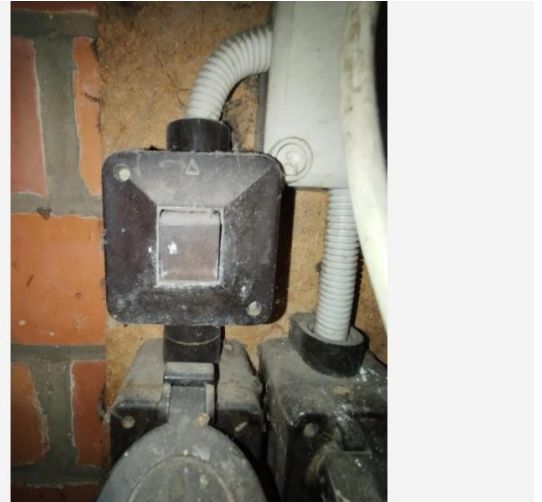
# Fiche 5: Bakeliet toep. (schakelaars en stopcontacten)

Beschrijving	Bakeliet toep. (schakelaars en stopcontacten)
Omgeving	Binnen
Primaire drager	Communicatie en elektrische infrastructuur en uitrusting
Asbestmateriaal	Plaat, paneel, tablet - Type Bakeliet
Bindmiddel van asbestmateriaal	Kunststof of -hars
Gebondenheid op basis van bindmiddel	Hecht
Hoeveelheid (oppervlakte - dikte - aantal)	<ul style="list-style-type: none"> <li>• 0,01 m<sup>2</sup> - 1,00 cm - 4 stuks</li> </ul>
Totaal volume	< 0,001 m <sup>3</sup>
Eenvoudig bereikbaar	Ja
Bevestigingswijze	<ul style="list-style-type: none"> <li>• Geschroefd</li> </ul>
Identificatiemethode	<p>De asbestdeskundige beoordeelt het materiaal als asbestverdacht en dus asbesthoudend, en dit zonder monstername.</p> <p>Motivatie: Er is een onderzoeksbeperking die monstername verhindert; De asbestdeskundige kan geen volledige risicobeoordeling uitvoeren van het materiaal.</p>
Destructieve handeling voor identificatie	Nee

Opmerking	<p>Het is moeilijk te bepalen of de bakeliettoepassingen in de woning ook effectief asbesthoudend zijn (het kan ook gaan om de asbestvrije variant).</p> <p>Er werd geen monster genomen owv beschadiging aan een elektrisch gerelateerde toepassing, extra controle bij verwijdering van het verdacht materiaal.</p>

- Eenvoudige handelingen: mag via doe-het-zelf of door werknemer(s) met opleidingsattest eenvoudige handelingen  
Schakelaars, stopcontacten en andere gelijkaardige toepassingen kunnen eenvoudig losgeschroefd worden --> EH doe-het-zelf. Afgesloten of verzegelde kast --> EH opgeleid techniker personeel 8u basisopleiding asbest. Voor elektrische infrastructuur en uitrusting dient u vooraleer men deze toepassing gaat bevochtigen de elektriciteit af te sluiten (zoniet elektrocutie-/brandgevaar). standaard dragen van de nodige wegwerp beschermingsmiddelen FFP 3 masker , handschoenen en tyvec CAT III type 5-6 , afspoelbaar schoeisel Losschroeven en dubbel verpakken in plastic , sluit luchtdicht af en breng dit als hechtgebonden afval naar een plaatselijk containerpark. Voor hechtgebonden toepassingen: Bij verwijdering door doe-het-zelf moet men dit afval dubbel en luchtdicht verpakt aandienen bij het gemeentelijk recyclagepark. Men raadpleegt best op voorhand de voorwaarden van het recyclagepark.

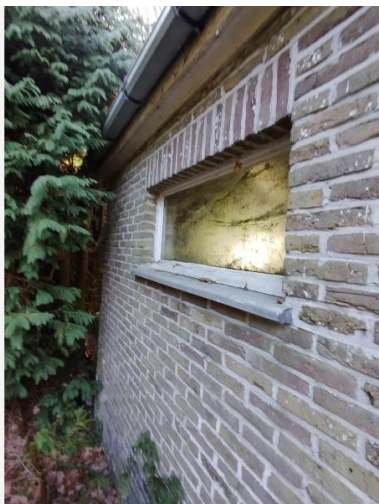
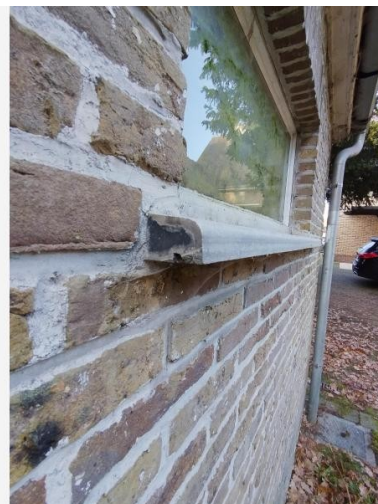
Beschrijving	Raamdorpels (garage)
Omgeving	Buiten
Primaire drager	Wandopening verticaal (raam, deur, ...)
Asbestmateriaal	Plaat, paneel, tablet - Hol
Bindmiddel van asbestmateriaal	Cement
Gebondenheid op basis van bindmiddel	Hecht
Hoeveelheid (oppervlakte - dikte - aantal)	<ul style="list-style-type: none"><li>• 0,50 m<sup>2</sup> - 2,00 cm - 4 stuks</li></ul>
Totaal volume	0,04 m <sup>3</sup>
Eenvoudig bereikbaar	Ja
Bevestigingswijze	<ul style="list-style-type: none"><li>• Verlijmd, ingegoten, versmeerd</li></ul>
Identificatiemethode	<p>De asbestdeskundige beoordeelt het materiaal als asbestverdacht en dus asbesthoudend, en dit zonder monstername.</p> <p>Motivatie: De monstername brengt andere schade aan dan schade die inherent is aan de monstername.</p>
Destructieve handeling voor identificatie	Nee
Opmerking	<p>De raamdorpels zijn visueel als asbestverdacht herkend.</p> <p>De vermelde oppervlaktes, diktes, gewichten en volumes betreffen een beredeneerde schatting. Er worden geen rechten verleend aan deze oppervlaktes/diktes/volumes.</p>

- Eenvoudige handelingen: mag via doe-het-zelf of door werknemer(s) met opleidingsattest eenvoudige handelingen  
EH via doe-het zelf : De dorpels of tabletten kunnen voorzichtig losgebeiteld worden, zonder de toepassing zelf te breken , extra bevochtigen om stof te voorkomen Standaard dragen van de nodige wegwerp beschermingsmiddelen FFP 3 masker , handschoenen en tyvec CAT III type 5-6 , afwasbaar schoeisel Verpakken in dubbel plastic folie , sluit luchtdicht af en afvoeren naar het containerpark als hechtgebonden asbestafval. Voor hechtgebonden toepassingen: Bij verwijdering door doe-het-zelf moet men dit afval dubbel en luchtdicht verpakt aandienen bij het gemeentelijk recyclagepark. Men raadpleegt best op voorhand de voorwaarden van het recyclagepark. Zie ook link Zie <https://ovam.vlaanderen.be/wie-mag-wat-verwijderen> <https://ovam.vlaanderen.be/voorzorgsmaatregelen-bij-asbestverwijdering> <https://ovam.vlaanderen.be/asbestafval-afvoeren> Zie ook wetgevend kader (website van de OVAM en CODEX boek VI titel 3). <http://werk.belgie.be/sites/default/files/content/documents/Welzijn%20op%20het>

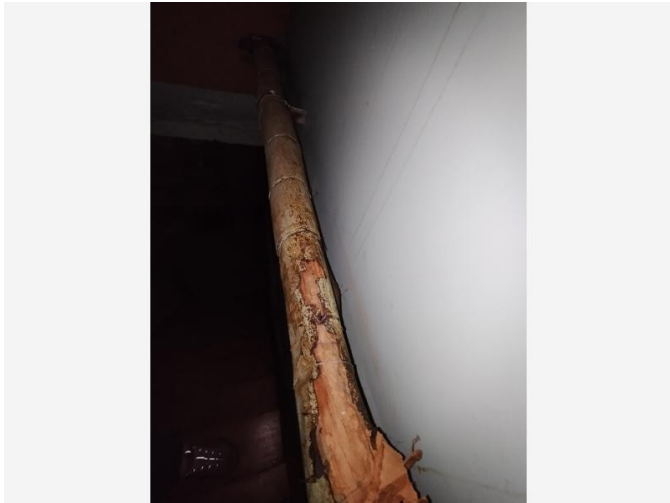
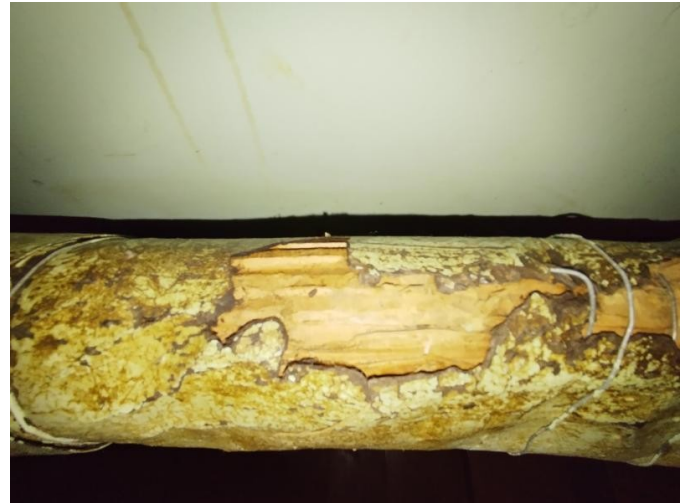
## Fiche 12: Leidingisolatie (bitumen)

Geen asbest

<b>Beschrijving</b>	Leidingisolatie (bitumen)
<b>Omgeving</b>	Binnen
<b>Primaire drager</b>	HVAC infrastructuur en uitrusting
<b>Bindmiddel van materiaal</b>	Bitumen (roofing, teer, asfalt)
<b>Gebondenheid op basis van bindmiddel</b>	Hecht
<b>Hoeveelheid (lengte - omtrek - dikte - aantal)</b>	<ul style="list-style-type: none"><li>• 4,00 m - 60,00 cm - 0,50 cm - 1 stuk</li><li>• 3,00 m - 60,00 cm - 0,50 cm - 1 stuk</li></ul>
<b>Totaal volume</b>	0,021 m <sup>3</sup>
<b>Identificatiemethode</b>	Een monstername door de asbestdeskundige met laboanalyse door een asbestlabo.
<b>Destructieve handeling voor identificatie</b>	Nee
<b>Opmerking</b>	<p>De toepassing is aanwezig thv de stookruimte en trap kelder. Enkel rechte stukken.</p> <p>De vermelde lengtes, omtrekken en diktes betreffen een beredeneerde schatting. Er worden geen rechten verleend aan deze lengtes, omtrekken en diktes. De dikte is een schatting die voorkomt uit de monsterplaatsen en is daarom niet altijd representatief.</p> <p>Er werden mengmonsters genomen volgens de richtlijnen van het inspectieprotocol.</p>

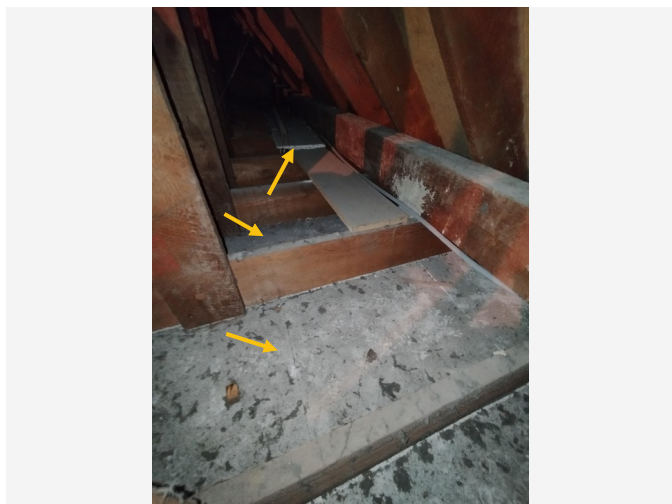
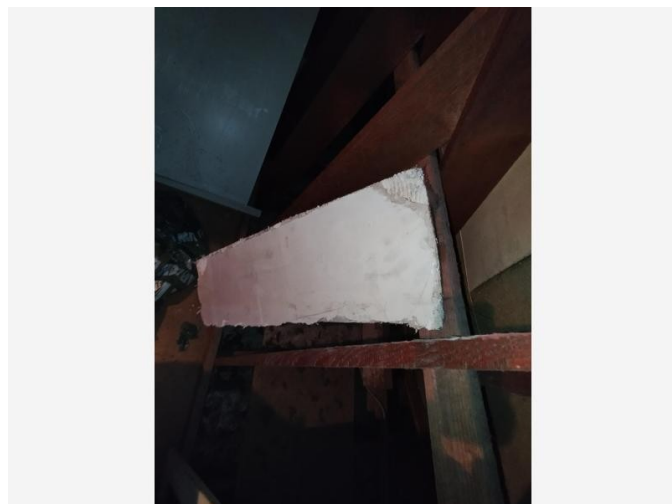
<b>Beschrijving</b>	Platen type pical (vloer zolder)
<b>Omgeving</b>	Binnen
<b>Primaire drager</b>	Vloer
<b>Bindmiddel van materiaal</b>	Calciumsilicaat
<b>Gebondenheid op basis van bindmiddel</b>	Niet-hechtgebonden
<b>Hoeveelheid (oppervlakte - dikte - aantal)</b>	• 16,00 m <sup>2</sup> - 1,00 cm - 1 stuk
<b>Totaal volume</b>	0,16 m <sup>3</sup>
<b>Identificatiemethode</b>	Een monstername door de asbestdeskundige met laboanalyse door een asbestlabo.
<b>Destructieve handeling voor identificatie</b>	Nee
<b>Opmerking</b>	De vermelde oppervlaktes en volumes betreffen een beredeneerde schatting. Er worden geen rechten verleend aan deze oppervlaktes/volumes. De dikte is een schatting die voorkomt uit de monsterplaatsen en is daarom niet altijd representatief.

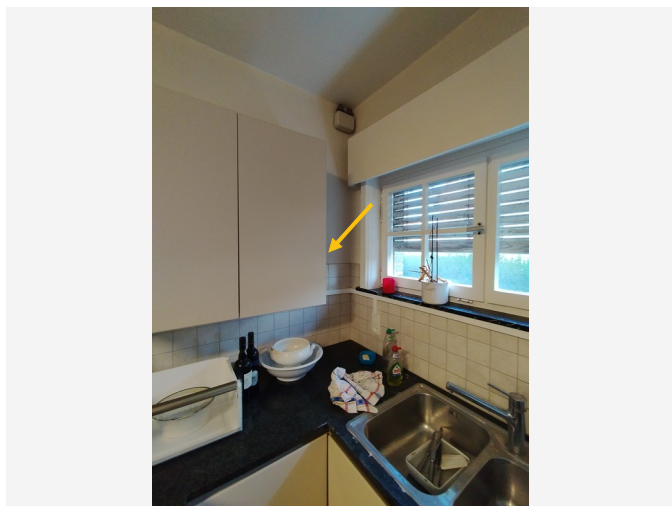
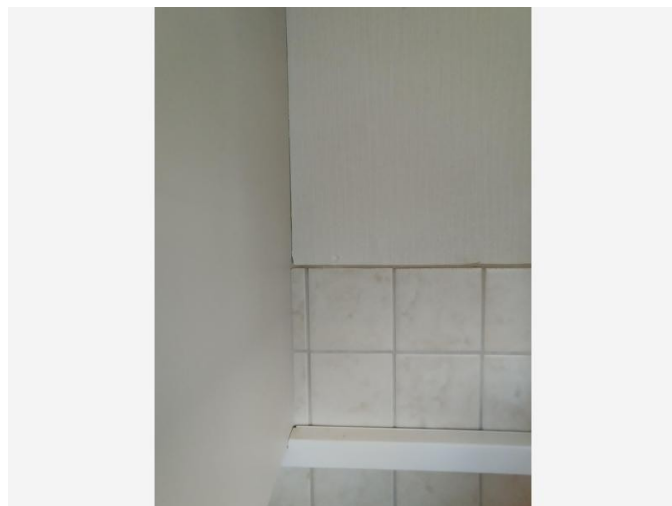
<b>Beschrijving</b>	Muurpleister
<b>Omgeving</b>	Binnen
<b>Primaire drager</b>	Binnenwand
<b>Bindmiddel van materiaal</b>	Gips - kalk
<b>Gebondenheid op basis van bindmiddel</b>	Niet-hechtgebonden
<b>Hoeveelheid (oppervlakte - dikte - aantal)</b>	• 300,00 m <sup>2</sup> - 1,00 cm - 1 stuk
<b>Totaal volume</b>	3,00 m <sup>3</sup>
<b>Identificatiemethode</b>	Een monstername door de asbestdeskundige met laboanalyse door een asbestlabo.
<b>Destructieve handeling voor identificatie</b>	Nee
<b>Opmerking</b>	<p>Volgens het inspectieprotocol is een monstername van het pleisterwerk verplicht om dit te identificeren als niet-asbesthoudend.</p> <p>Locatie staalnames: individuele ruimte: living / natte ruimte: keuken / stookplaats: geen pleisterwerk / traphal: glv naar kelder.</p> <p>De vermelde oppervlaktes en volumes betreffen een beredeneerde schatting. Er worden geen rechten verleend aan deze oppervlaktes/volumes. De dikte is een schatting die voorkomt uit de monsterplaatsen en is daarom niet altijd representatief.</p>

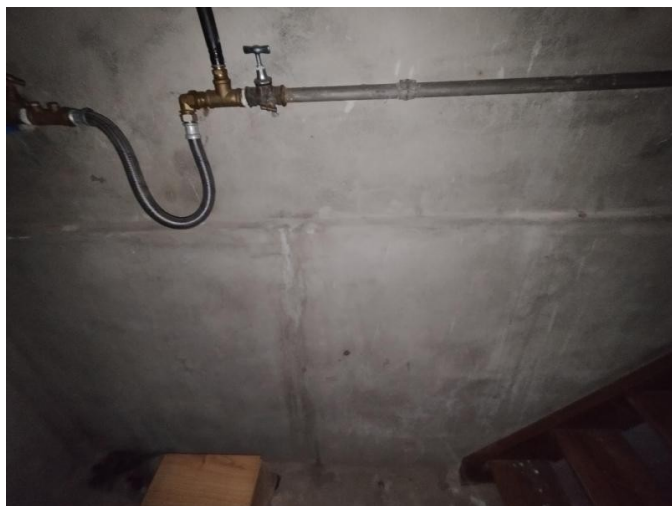
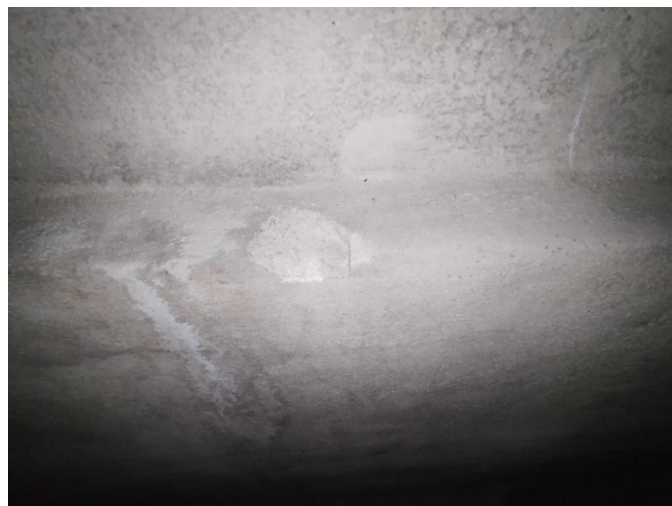
Beschrijving	Cementering binnentoepassing (kelder)
Omgeving	Binnen
Primaire drager	Binnenwand
Bindmiddel van materiaal	Cement
Gebondenheid op basis van bindmiddel	Hecht
Hoeveelheid (gewicht - aantal)	<ul style="list-style-type: none"><li>• 250,00 kg - 1 stuk</li></ul>
Totaal gewicht	250,00 kg
Identificatiemethode	Een monstername door de asbestdeskundige met laboanalyse door een asbestlabo.
Destructieve handeling voor identificatie	Nee
Opmerking	<p>Betreft: +/- 30m<sup>2</sup>.</p> <p>De vermelde oppervlaktes en volumes betreffen een beredeneerde schatting. Er worden geen rechten verleend aan deze oppervlaktes/volumes. De dikte is een schatting die voorkomt uit de monsterplaatsen en is daarom niet altijd representatief.</p> <p>(staal genomen van twee plaatsen)</p>

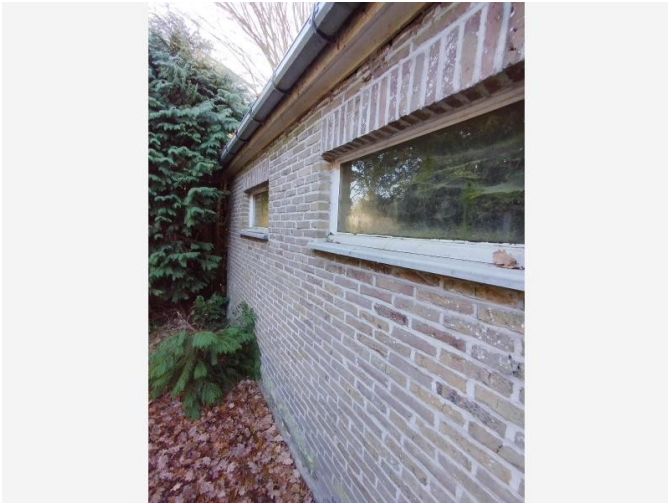
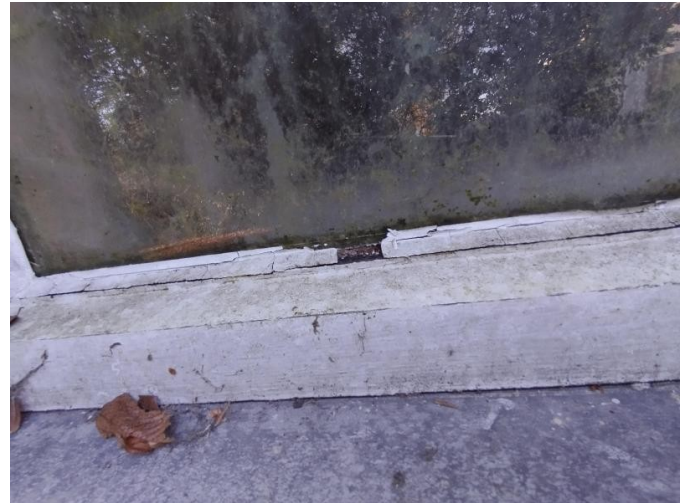
## Fiche 17: Kit kozijn-raam

Geen asbest

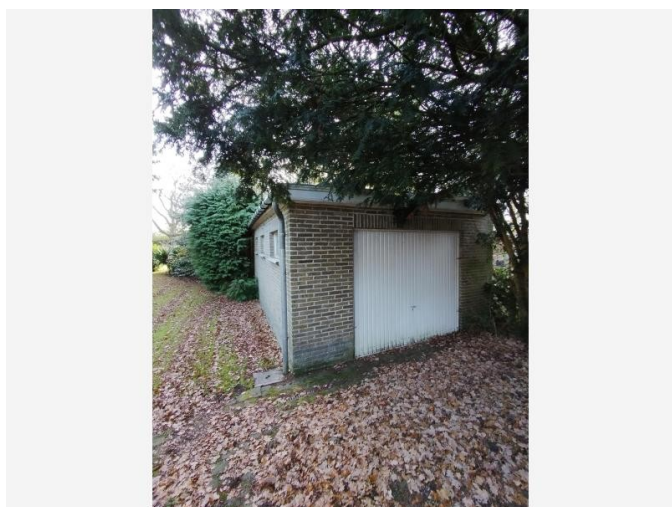
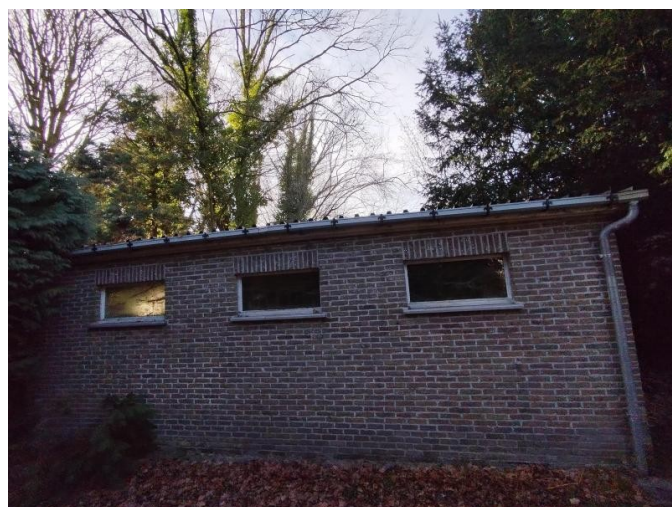
### Fiche 18: Dakbedekking garage

Beschrijving	Notitie	Terug te vinden op plannen
Fiche 18: Dakbedekking garage	Het dak van de garage is met metalen platen bedekt.	-
