# Asbestinventarisatattest

Olmenlaan 29, 2460 Kasterlee

Attestnummer : 20260120-000024.000

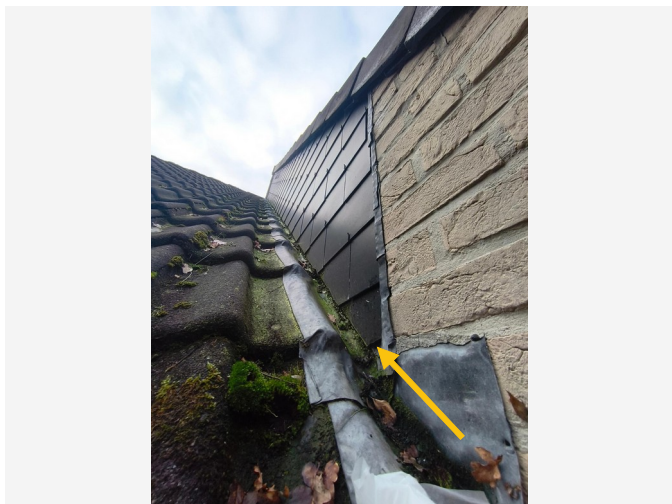
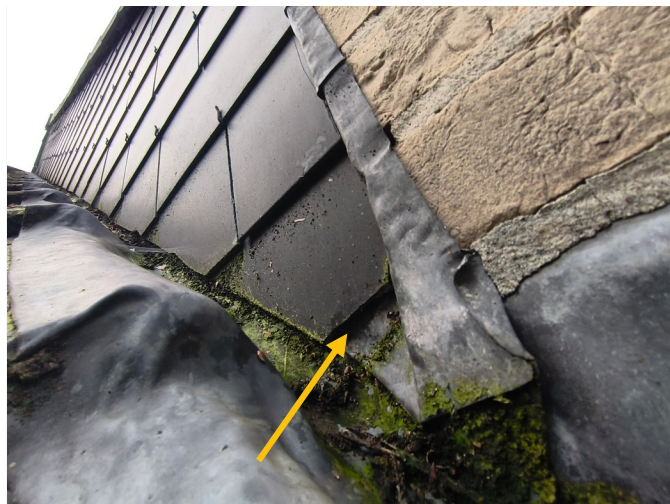
Het asbestmateriaal valt onder de mijlpaal van 2034.

Reinigen/afschuren/ontmossen leien (leien mogen op geen enkele manier gereinigd of afgeschuurd worden. Totaalverbod sinds 27 april 2019)

| Eindbeoordeling materiaalrisico | Laag materiaalrisico en/of verlaagde kans op vezelvrijgave |

| Gebondenheid | Categorie 1: hechtgebonden in oorsprong |
| Asbestsoort (vezeltype) | Alleen chrysotiel |
| Asbestconcentratie | Laag (< 50%) |
| Afschermingsgraad van het gehele materiaal | Geheel of deels vrij aan de buitenlucht |
| Toestand van het materiaal | Licht beschadigd, licht verweerd. Intact calciumsilicaatmateriaal of categorie III 'gebondenheid' |

| # | Type | Referentie | Resultaat |
|---|---|---|---|
| 1.1 | Puntmonster | 6 | Chrysotiel |

| Asbestmateriaal | Dak- en gevelbekleding - Lei, shingle |
| Hoeveelheid (oppervlakte - aantal) | <ul style="list-style-type: none"><li>• 16,00 m<sup>2</sup> - 1 stuk</li></ul> |

- Verwijder dit asbestmateriaal zo snel mogelijk. Volg de toestand goed op.
- Hemelwater dat afspoelt van asbestcement daken of gevels kan asbestdeeltjes bevatten. Gebruik het enkel voor gesloten circuits (bv. spoelen toiletten). Reinig na het vervangen van het dak of de gevel de dakgoten en regenwaterput of -ton om asbesthoudend sediment of slib te verwijderen

- Eenvoudige handelingen: mag via doe-het-zelf of door werknemer(s) met opleidingsattest eenvoudige handelingen  
EH via doe-het zelf Standaard dragen van de nodige wegwerp beschermingsmiddelen FFP 3 masker , handschoenen en tyvec CAT III type 5-6 , afwasbaar schoeisel Indien mogelijk de ondervloer afdekken , leien voorzichtig verwijderen, extra fixeren, niet breken , niet gooien, onmiddellijk verpakken of voorzichtig in container met asbest bag plaatsen. Voldoende benevelen/bevochtigen tijdens de duur van de werken. Gebruik geen storkokers. Voor hechtgebonden toepassingen: Bij verwijdering door doe-het-zelf moet men dit afval dubbel en luchtdicht verpakt aandienen bij het gemeentelijk recyclagepark. Men raadpleegt best op voorhand de voorwaarden van het recyclagepark. Indien leien in slechte staat zijn en kans bestaat op breken : Eenvoudige handeling opgeleid personeel , alle werknemer(s) moeten wel beschikken over een opleidingsattest eenvoudige handelingen 8u Zie ook link Zie <https://ovam.vlaanderen.be/wie-mag-wat->

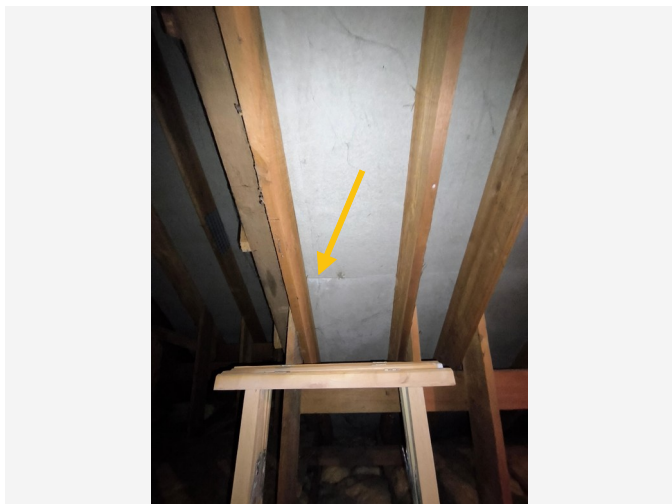
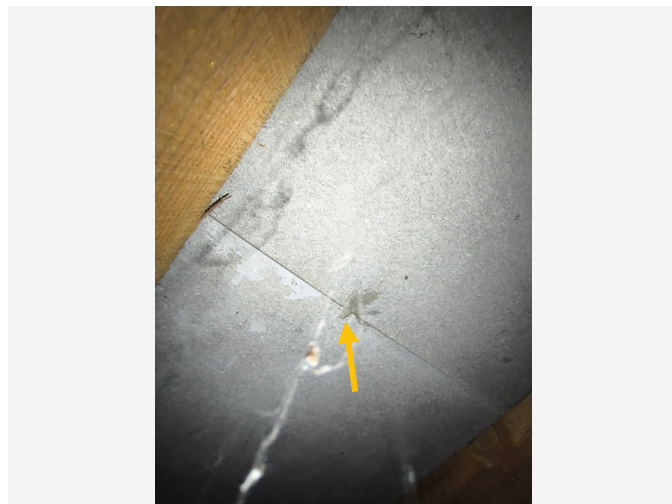
Het asbestmateriaal valt onder de mijlpaal van 2040.

| Eindbeoordeling materiaalrisico | Laag materiaalrisico en/of verlaagde kans op vezelvrijgave |
| Opmerking | onderdakplaten zitten tussen de dakbedekking en constructiebalken |

| Gebondenheid | Categorie 1: hechtgebonden in oorsprong |
| Asbestsoort (vezeltype) | Alleen chrysotiel |
| Asbestconcentratie | Laag (< 50%) |
| Afschermingsgraad van het gehele materiaal | Geheel of deels (ook) vrij aan de binnenlucht |
| Toestand van het materiaal | Licht beschadigd, licht verweerd. Intact calciumsilicaatmateriaal of categorie III 'gebondenheid' |

| # | Type | Referentie | Resultaat |
|---|---|---|---|
| 2.1 | Puntmonster | 3 | Chrysotiel |

| Asbestmateriaal | Plaat, paneel, tablet - Type Menuiserite |
| Hoeveelheid (oppervlakte - dikte - aantal) | <ul style="list-style-type: none"> <li>• 160,00 m<sup>2</sup> - 1,00 cm - 1 stuk</li> </ul> |

- Zorg voor een veilig beheer en verwijder dit asbestmateriaal wanneer het bij werken eenvoudig bereikbaar wordt. Controleer de toestand jaarlijks op wijzigingen.

- Eenvoudige handelingen: mag via doe-het-zelf of door werknemer(s) met opleidingsattest eenvoudige handelingen  
Opgeleid personeel

(dak werker met 8u basisopleiding asbest) indien de platen eenvoudig te verwijderen zijn zonder kans op breken kan dit via doe-het-zelf of door werknemer(s) met opleidingsattest eenvoudige handelingen; Dek de zoldervloer af met plastic folie . Standaard dragen van de nodige wegwerp beschermingsmiddelen FFP 3 masker , handschoenen en tyvec CAT III type 5-6 , afspoelbaar schoeisel Verwijder de dakpannen. Fixeer het plaatmateriaal , de asbesthoudende platen één voor één en in hun geheel verwijderen. Niet gooien, niet breken. Verwijder onder verneveling of tussentijds voldoende bevochtigen tijdens de volledige duur van de werken. Dubbel verpakken in plastic folie , luchtdicht verpakken of plaats in container met asbestbag. Reinig Nadien de draagstructuur met vochtige doeken (+stofzuiger met absoluut filter kan niet gehuurd worden dus voor een particulier niet mogelijk .) Alle werknemer(s) moeten wel beschikken over een opleidingsattest eenvoudige handelingen 8u. Een vastgesteld asbesthoudend onderdak mag niet definitief

ingesloten worden, dit dient verplicht verwijderd te worden als het bij werken bereikbaar wordt. (vb bij vernieuwen van de dakbedekking onderdak mee verwijderen) Voor hechtgebonden toepassingen: Bij verwijdering door doe-het-zelf moet men dit afval dubbel en luchtdicht verpakt aandienen bij het gemeentelijk recyclagepark. Men raadpleegt best op voorhand de voorwaarden van het recyclagepark.

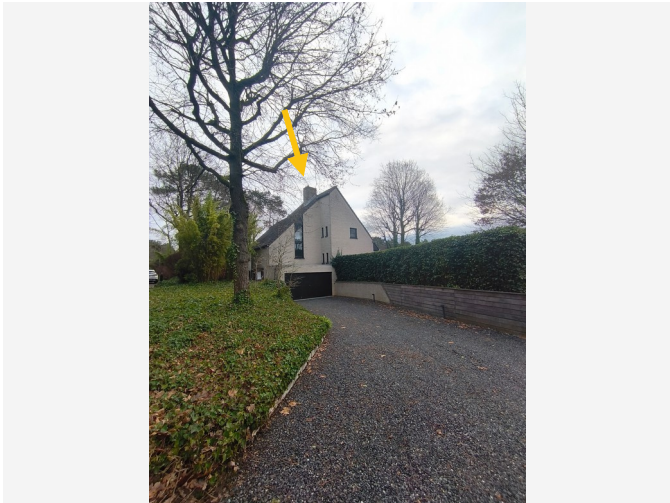
Situeringsfoto

**Reden:** Het te onderzoeken materiaal situeert zich hoger dan 3,50 m te rekenen vanaf een veilige ondergrond

**Uitleg van de asbestdeskundige:** Bij werken (dak of reiniging schouw) kan een stelling geplaatst worden , het is niet duidelijk of er asbestverdachte materialen aanwezig zijn in/rond de schouw.

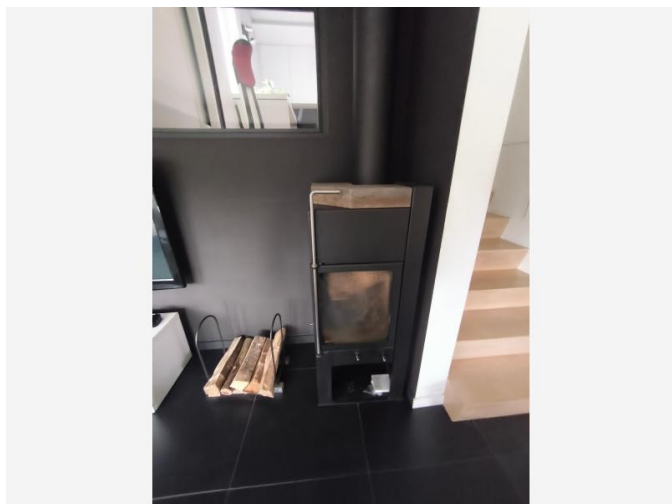
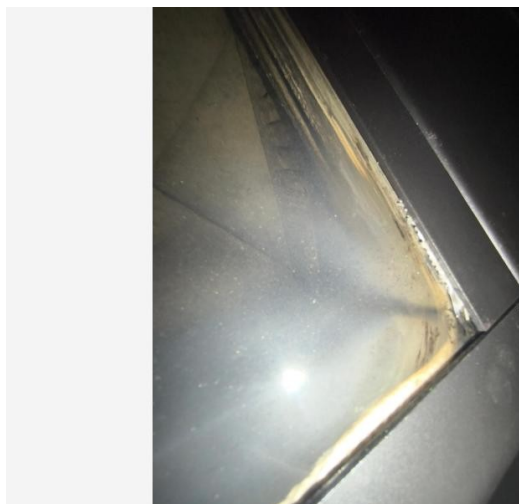
De koord werd visueel herkend als een synthetische koord en is niet asbesthoudend.

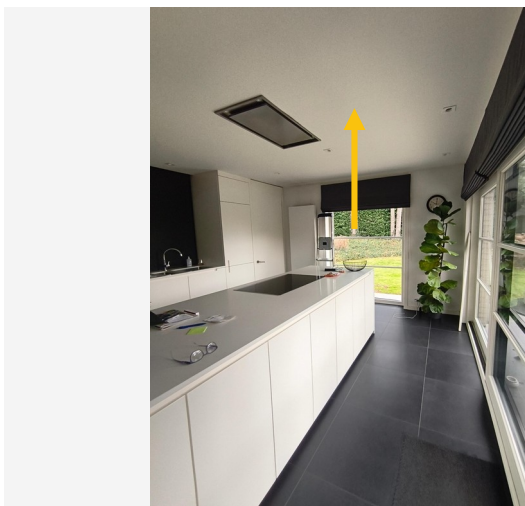
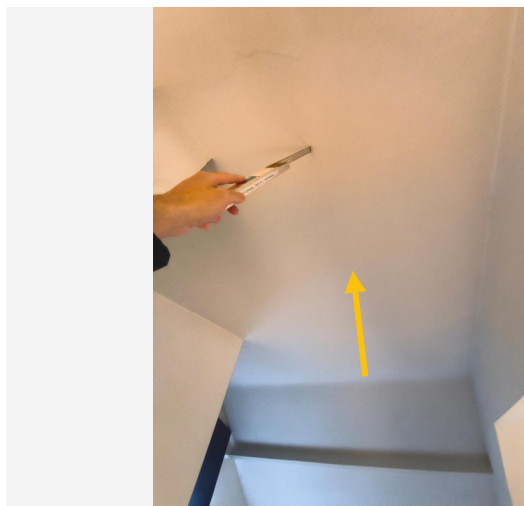
Een aantal plafonds zijn afgewerkt met valse plafonds in plaatmateriaal. Het is niet duidelijk of er pleisterwerk of ander verdacht asbestmateriaal aanwezig is achter / op deze valse plafonds, het is aangewezen om bijkomend onderzoek uit te voeren bij werken. Het plafond bestaat uit gipskartonplaten. Zonder destructieve handeling is het niet mogelijk om na te gaan of er asbesthoudende materialen aanwezig zijn achter de plafond afwerking. Als bij sloop of renovatie blijkt dat er achter deze plafonds nog pleisterwerk of asbest verdachte toepassingen aanwezig zijn, moet dit bemonsterd worden.

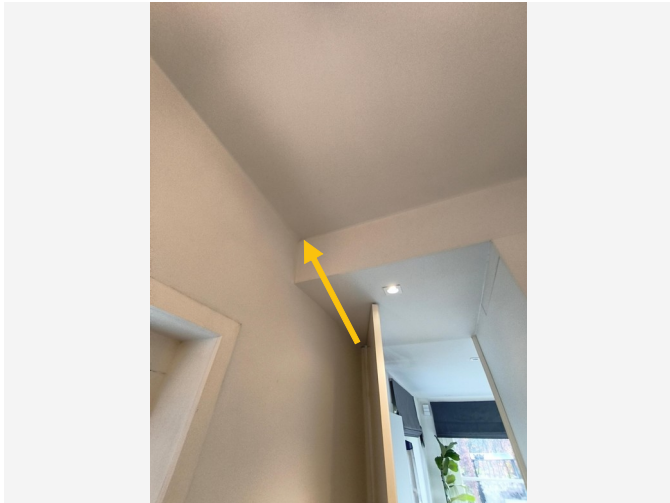
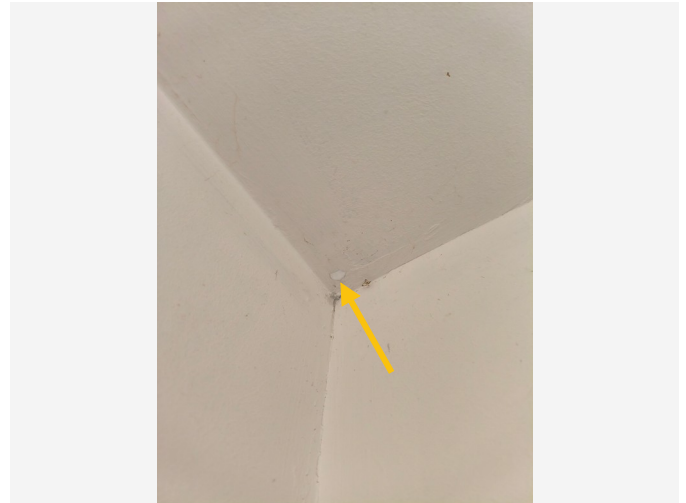
## Fiche 6: Plafondpleister

Geen asbest

| # | Type | Referentie | Resultaat |
|---|---|---|---|
| 6.1 | Mengmonster | 2 | Geen asbest |

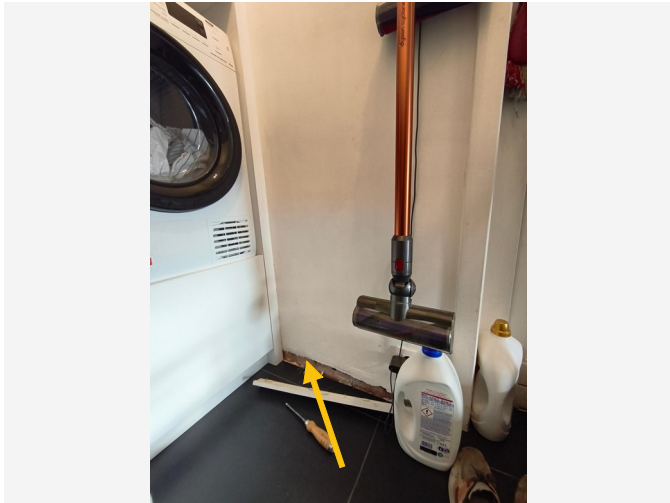
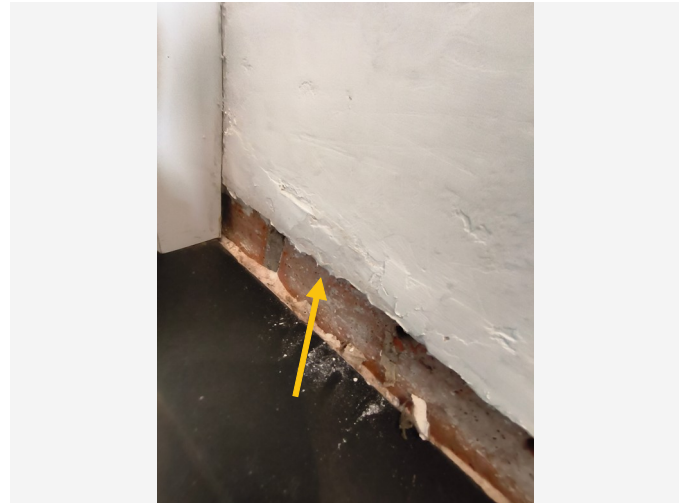
## Fiche 7: Muurpleister

Geen asbest

| # | Type | Referentie | Resultaat |
|---|---|---|---|
| 7.1 | Mengmonster | 1 | Geen asbest |

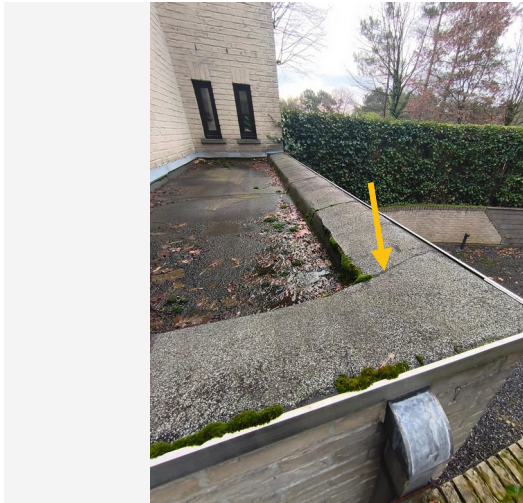
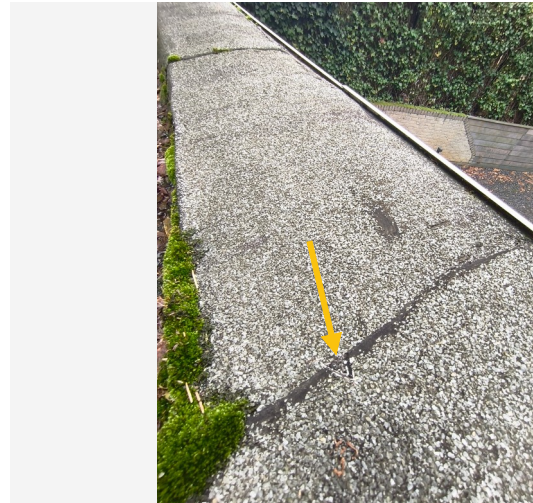
## Fiche 8: Roofing (met staalname)

Geen asbest

| # | Type | Referentie | Resultaat |
|---|---|---|---|
| 8.1 | Puntmonster | 4 | Geen asbest |

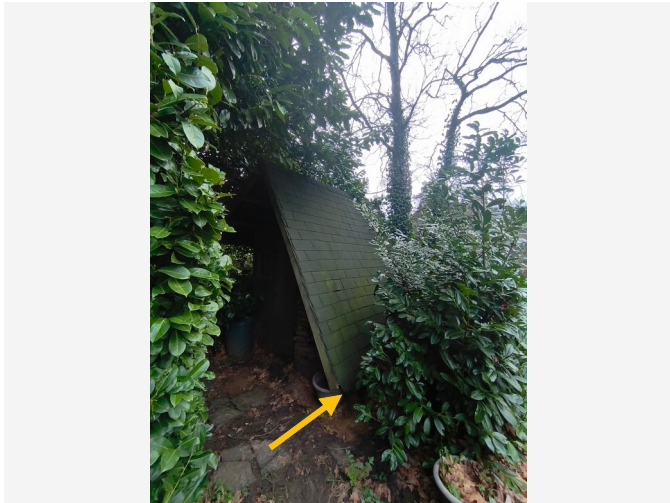
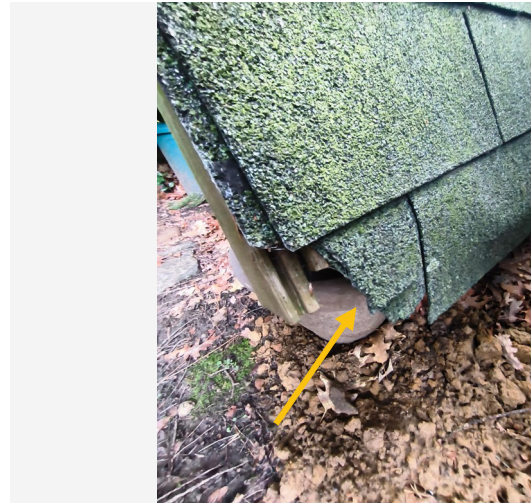
## Fiche 9: Dakbekleding tuinhuis

Geen asbest

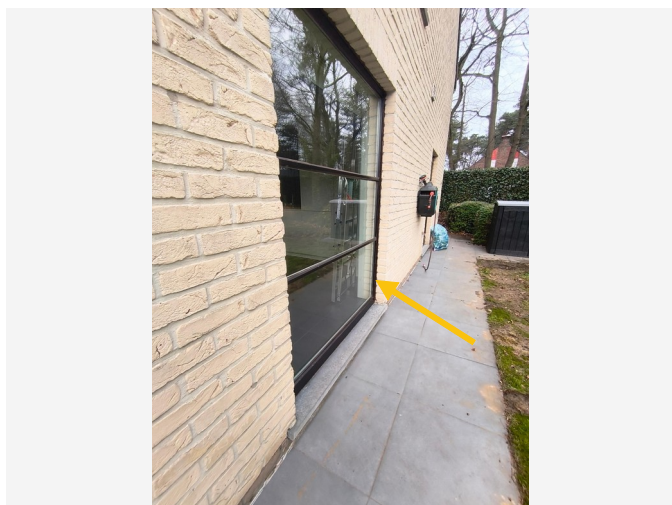
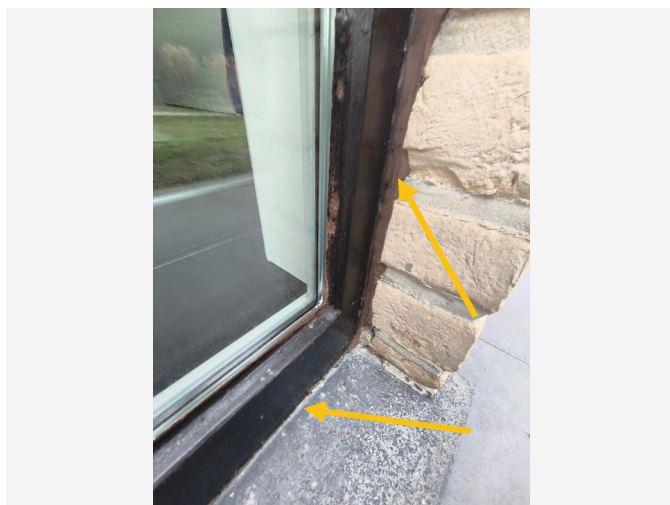
### Fiche 11: Kit niet verdacht (visueel vastgesteld)

| Beschrijving | Notitie | Terug te vinden op plannen |
|---|---|---|
| Fiche 11: Kit niet verdacht (visueel vastgesteld) | De gebruikte siliconen kit is niet asbestverdacht | Plan 1.4: Overzicht |
