# Asbestinventarisatattest

Gebr. Persoonsstraat 16, 3150 Haacht

Attestnummer : 20251215-000289.000

**Niet-asbestveilig**

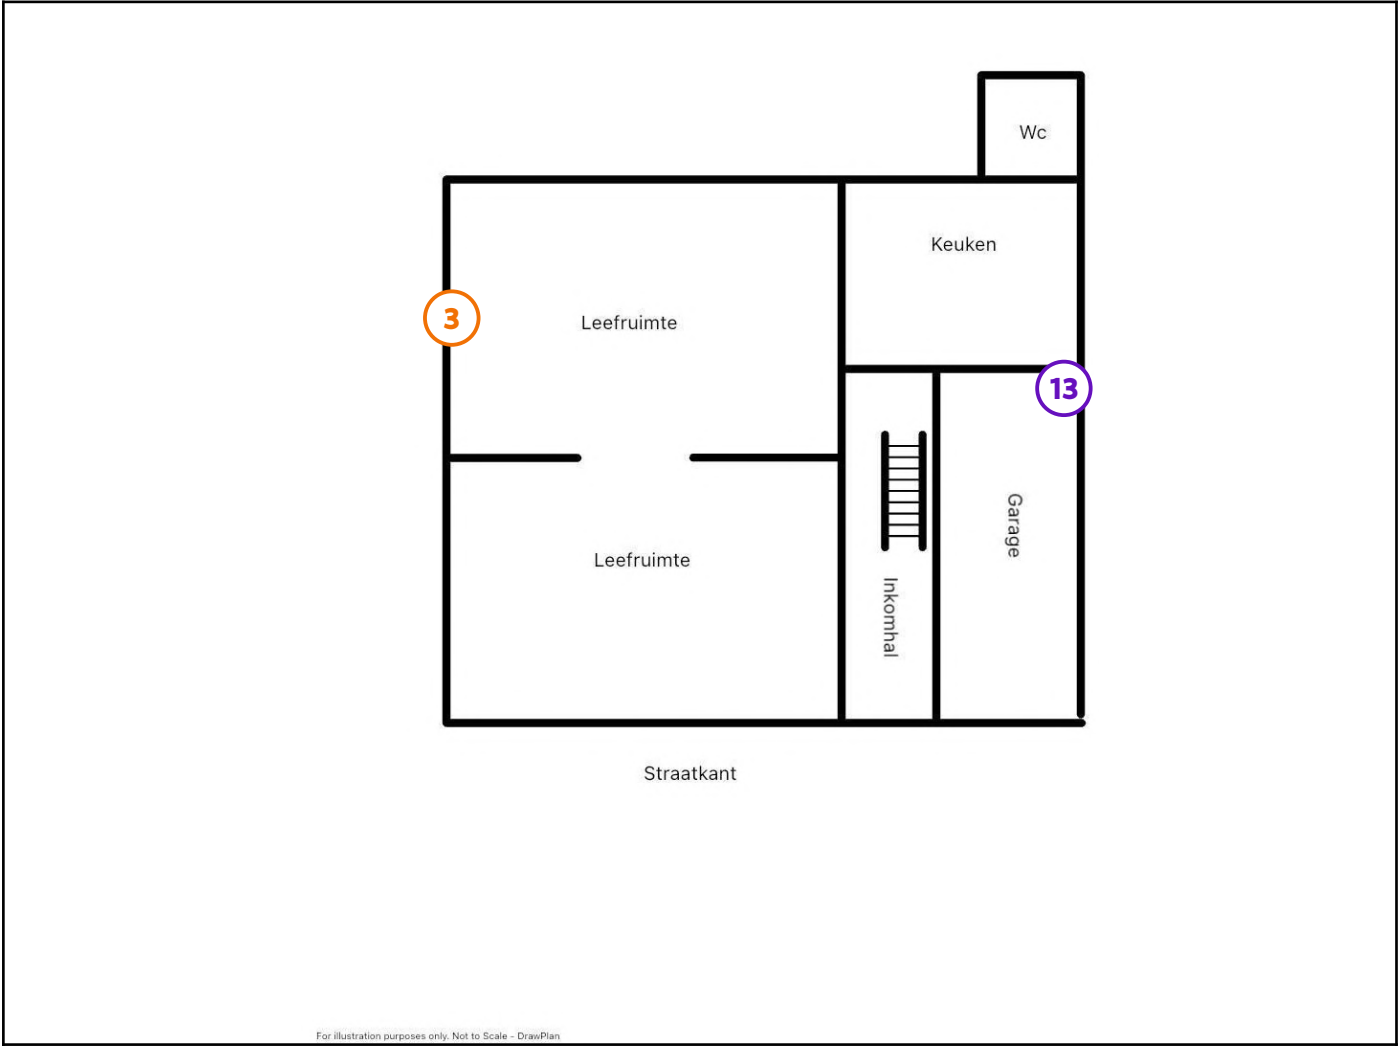
# Plan 1.4: Woning plan - V+0 - varia

| Beschrijving | Type | Actie |
|---|---|---|
| 3. Asbestverdacht inspectieluik - binnen | Asbestmateriaal | Verwijderen |

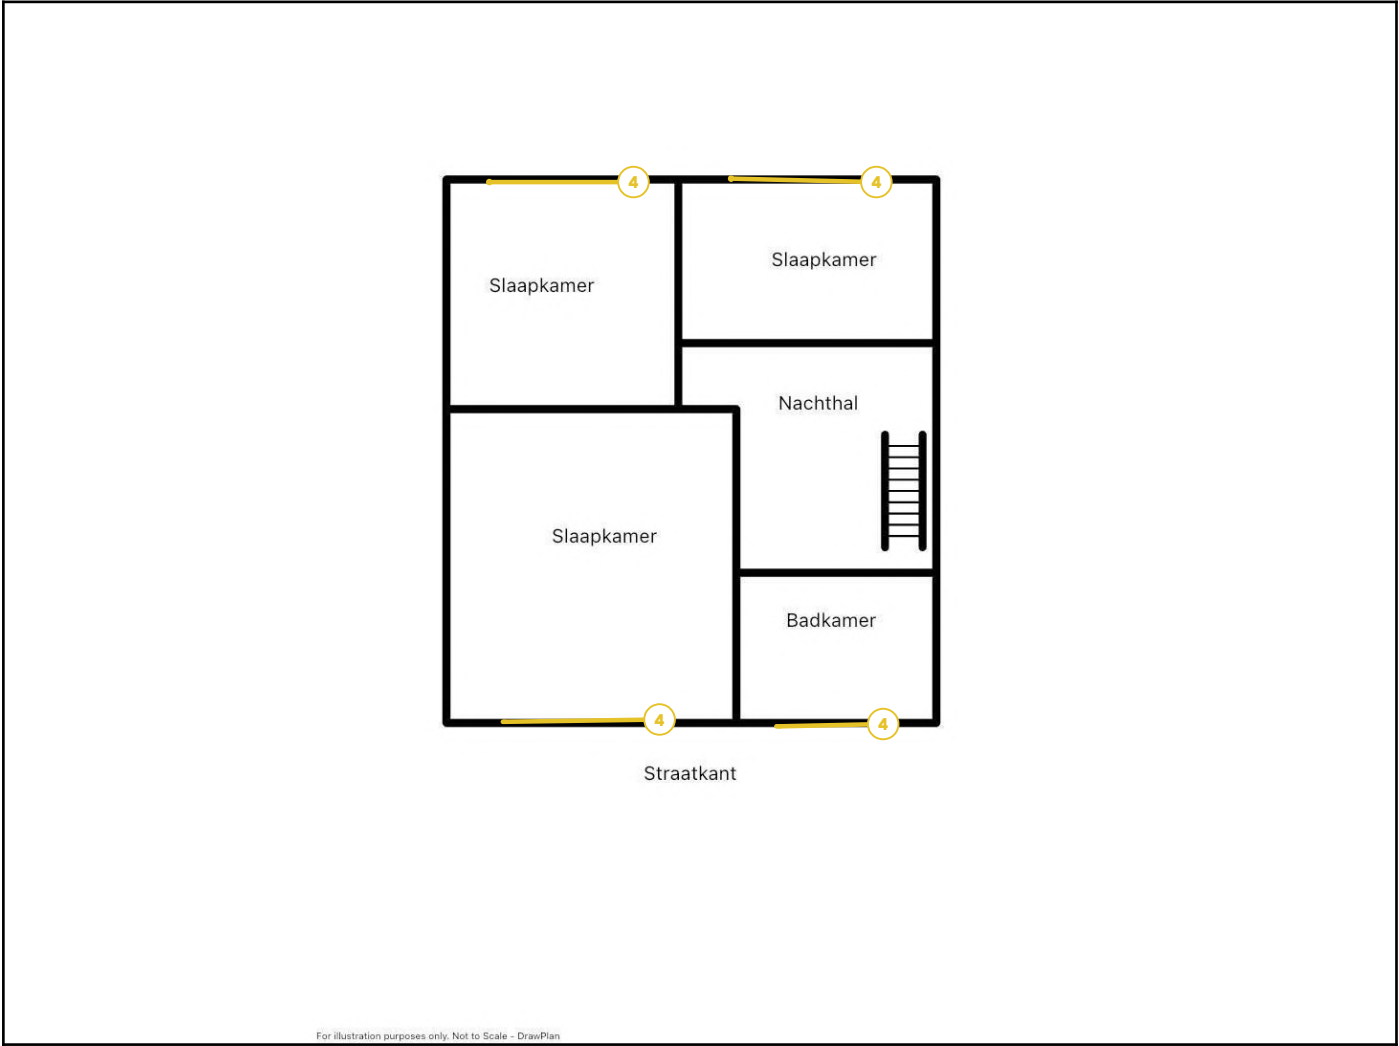
# Plan 1.7: Woning plan - V+1 - varia

| Beschrijving | Type | Actie |
|---|---|---|
| 4. Vensterbank type massal | Asbestmateriaal | Zorgvuldig beheren |

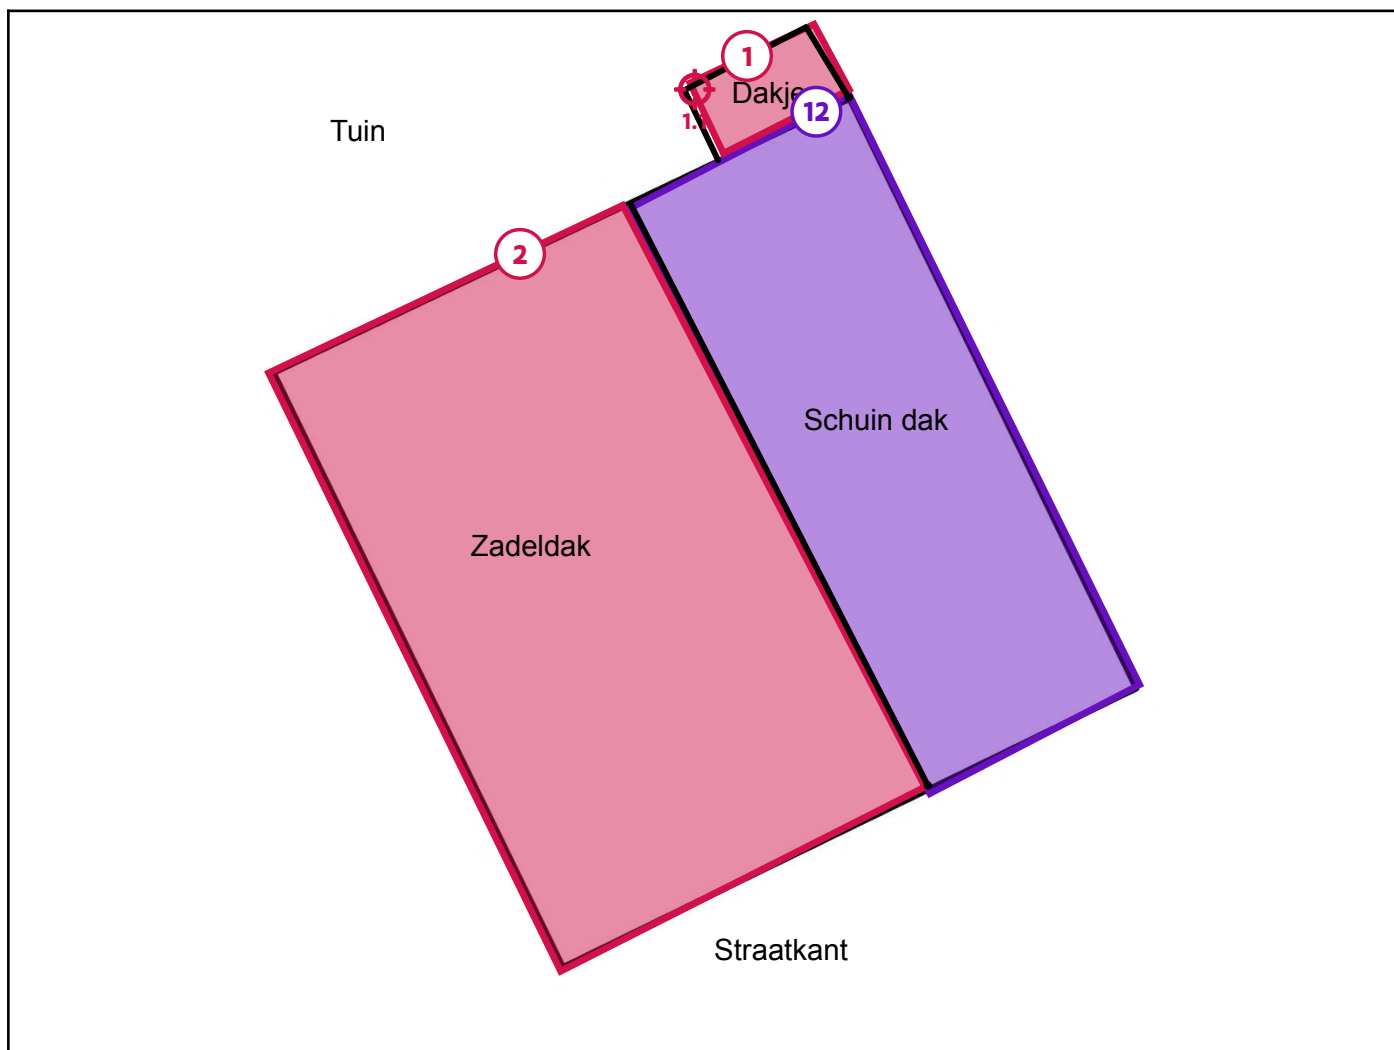
## Plan 1.9: Woning plan - daken

| Beschrijving | Type | Actie |
|---|---|---|
| 1. Dak bestaande uit golfplaten | Asbestmateriaal | Dringend verwijderen |
| 2. Dak bestaande uit leien | Asbestmateriaal | Dringend verwijderen |

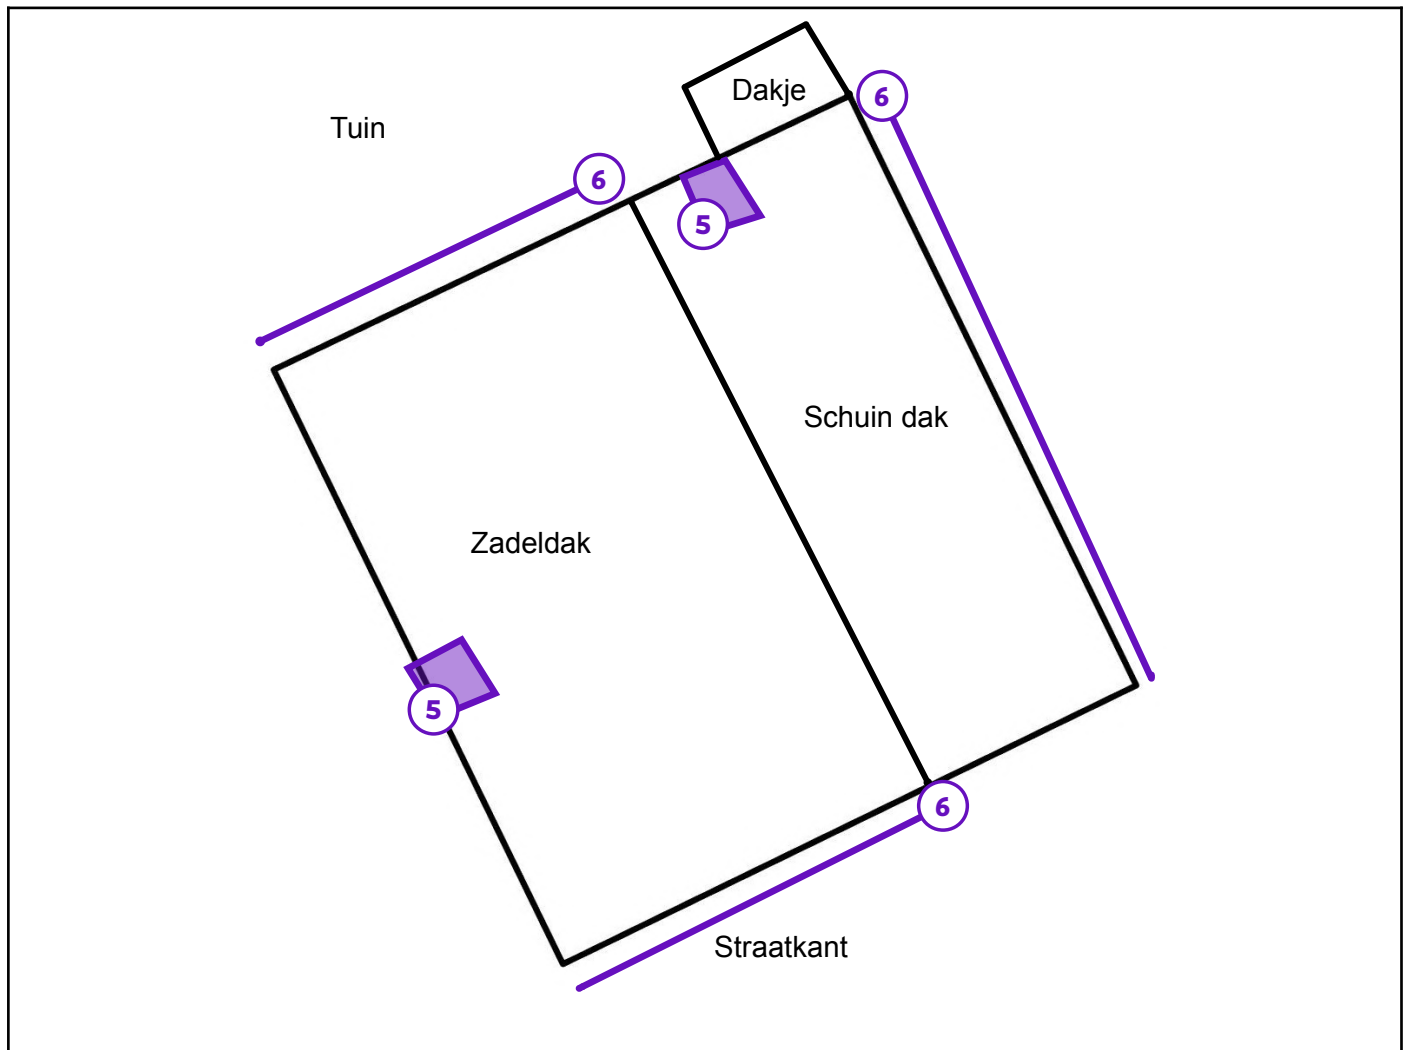
## Plan 1.10: Woning plan - daken II

| Beschrijving | Type | Actie |
|---|---|---|
| 5. Beperking schouw | Beperking | - |
| 6. Beperking afvoer - dak | Beperking | - |

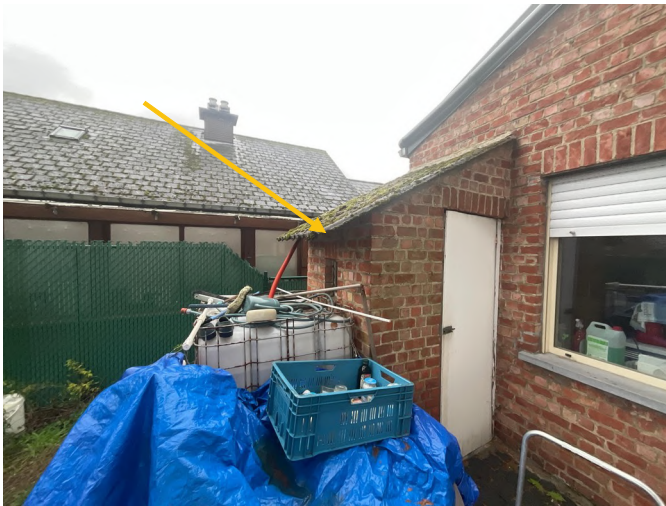
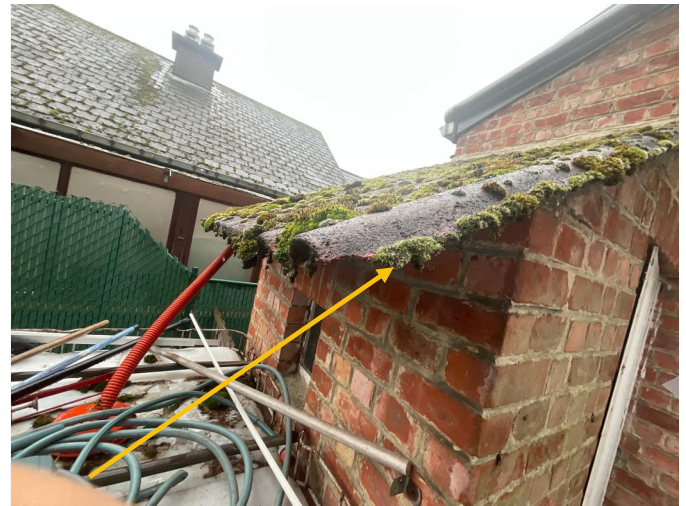
| Eindbeoordeling materiaalarisico | Hoog materiaalarisico en/of hoge kans op vezelvrijgave |

| Asbestsoort (vezeltype) | Crocidoliet aanwezig |
| Toestand van het materiaal | Zwaar beschadigd, zwaar verweerd |

| # | Type | Referentie | Resultaat |
|---|---|---|---|
| 1.1 | Puntmonster | MM03 | Crocidoliet, Chrysotiel |

| Beschrijving | Dak bestaande uit golfplaten |
| Asbestmateriaal | Dak- en gevelbekleding - Golfplaat |
| Hoeveelheid (oppervlakte - aantal) | <ul style="list-style-type: none"><li>• 5,00 m<sup>2</sup> - 1 stuk</li></ul> |

**Dringend verwijderen**

- Verwijder dit asbestmateriaal zo snel mogelijk. Volg de toestand goed op.
- Hemelwater dat afspoelt van asbestcement daken of gevels kan asbestdeeltjes bevatten. Gebruik het enkel voor gesloten circuits (bv. spoelen toiletten). Reinig na het vervangen van het dak of de gevel de dakgoten en regenwaterput of -ton om asbesthoudend sediment of slib te verwijderen

- Eenvoudige handelingen: mag via doe-het-zelf of door werknemer(s) met opleidingsattest eenvoudige handelingen  
Deze toepassing betreft een hechtgebonden asbesttoepassing en kan door een aannemer die over een opleidingsattest eenvoudige handelingen beschikt of door een particulier (doe-het-zelf), verwijderd worden indien:
  - 1) er geen verhoogd risico op vrijgave van asbestvezels ontstaat;
  - 2) de toepassing voorafgaand wordt gefixeerd/bevochtigd;
  - 3) de individuele elementen zonder machinale werktuigen en zonder breken of gooien een voor een losgemaakt worden;

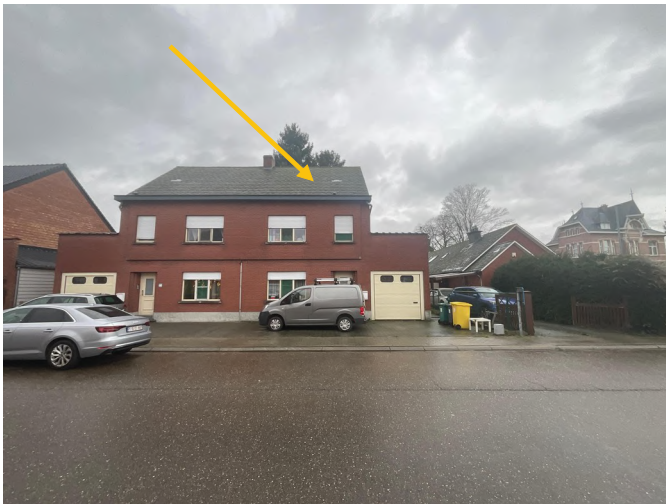
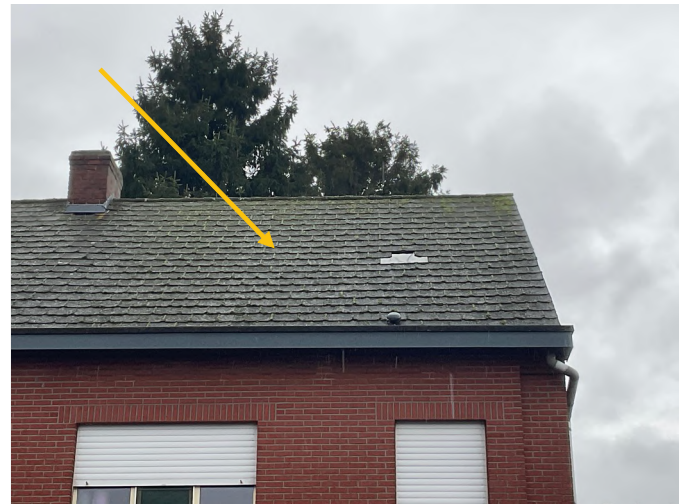
| Eindbeoordeling materiaalrisico | Hoog materiaalrisico en/of hoge kans op vezelvrijgave |

| Toestand van het materiaal | Matig beschadigd, matig verweerd |

| Beschrijving | Dak bestaande uit leien |
| Asbestmateriaal | Dak- en gevelbekleding - Lei, shingle |
| Hoeveelheid (oppervlakte - aantal) | <ul style="list-style-type: none"><li>• 75,00 m<sup>2</sup> - 1 stuk</li></ul> |
| Opmerking | Bemonstering van het materiaal was niet mogelijk langs de binnenzijde (niet mogelijk) en buitenzijde (hoger als 3,5 meter) van het dak. |

**Dringend verwijderen**

- Verwijder dit asbestmateriaal zo snel mogelijk. Volg de toestand goed op.
- Hemelwater dat afspoelt van asbestcement daken of gevels kan asbestdeeltjes bevatten. Gebruik het enkel voor gesloten circuits (bv. spoelen toiletten). Reinig na het vervangen van het dak of de gevel de dakgoten en regenwaterput of -ton om asbesthoudend sediment of slib te verwijderen
- Voer bijkomende staalname(s) uit.

- Eenvoudige handelingen: mag via doe-het-zelf of door werknemer(s) met opleidingsattest eenvoudige handelingen  
Deze toepassing betreft een hechtgebonden asbesttoepassing en kan door een aannemer die over een opleidingsattest eenvoudige handelingen beschikt of door een particulier (doe-het-zelf), verwijderd worden indien:
  - 1) er geen verhoogd risico op vrijgave van asbestvezels ontstaat;
  - 2) de toepassing voorafgaand wordt gefixeerd/bevochtigd;

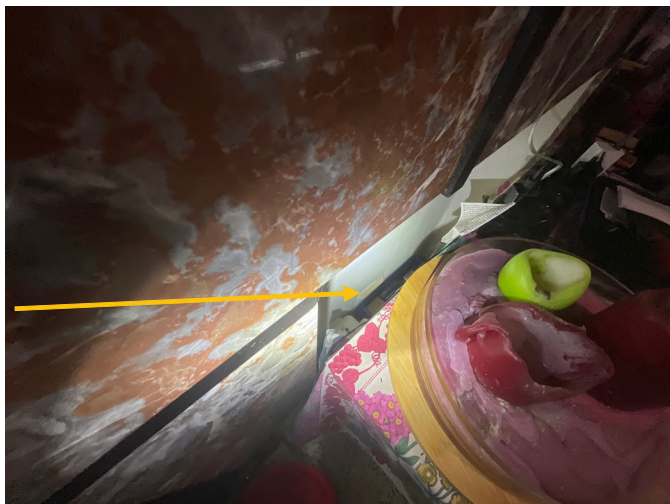
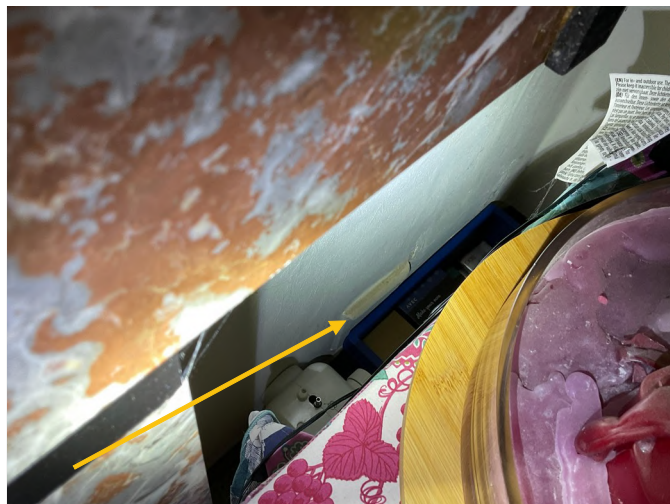
| Eindbeoordeling materiaalrisico | Verhoogd materiaalrisico en/of verhoogde kans op vezelvrijgave |

| Toestand van het materiaal | Licht beschadigd, licht verweerd. Intact calciumsilicaatmateriaal of categorie III 'gebondenheid' |

| Beschrijving | Asbestverdacht inspectieluik - binnen |
| Asbestmateriaal | Brandwerende afsluiting (prefab geheel) - Luik |

Verwijderen

- Verwijder dit asbestmateriaal zo snel mogelijk. Volg de toestand goed op.
- Voer bijkomende staalname(s) uit.

- Eenvoudige handelingen: mag via doe-het-zelf of door werknemer(s) met opleidingsattest eenvoudige handelingen  
Deze toepassing betreft een hechtgebonden asbesttoepassing, binnen, en kan door een aannemer die over een opleidingsattest eenvoudige handelingen beschikt of door een particulier (doe-het-zelf), verwijderd worden indien:
  - 1) er geen verhoogd risico op vrijgave van asbestvezels ontstaat;
  - 2) de toepassing voorafgaand wordt gefixeerd/bevochtigd;
  - 3) de individuele elementen zonder machinale werktuigen en zonder breken of gooien een voor een losgemaakt worden;
  - 4) in gesloten (dubbele, luchtdichte en transparante) verpakking weggevoerd worden naar een erkend
