# Asbestinventarisatetest

Eigen 10, 2360 Oud-Turnhout

Attestnummer : 20251103-000059.000

Uitgegeven op : 03.11.2025

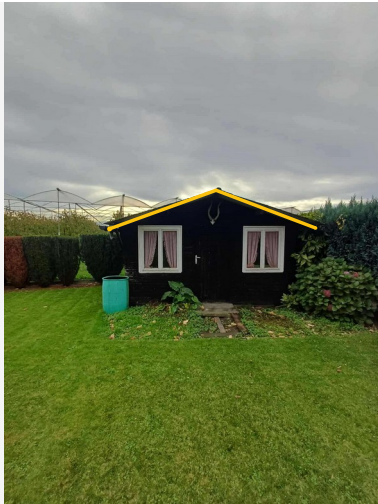
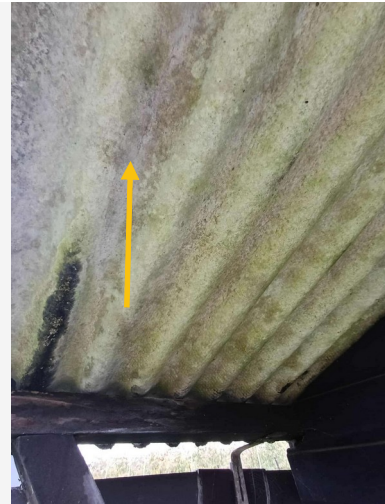
| Eindbeoordeling materiaalrisico | Verhoogd materiaalrisico en/of verhoogde kans op vezelvrijgave |

| Gebondenheid | Categorie 1: hechtgebonden in oorsprong |
| Asbestsoort (vezeltype) | Crocidoliet aanwezig |
| Asbestconcentratie | Laag (< 50%) |
| Afschermingsgraad van het gehele materiaal | Geheel of deels vrij aan de buitenlucht |
| Toestand van het materiaal | Matig beschadigd, matig verweerd |

| Beschrijving | golfplaat dak tuinberging |
| Asbestmateriaal | Dak- en gevelbekleding - Golfplaat |

Het asbestmateriaal valt onder de mijlpaal van 2034.

- Verwijder dit asbestmateriaal zo snel mogelijk. Volg de toestand goed op.

- Eenvoudige handelingen: mag via doe-het-zelf of door werknemer(s) met opleidingsattest eenvoudige handelingen  
De golfplaten mogen zelf worden verwijderd maar moeten in zijn geheel (niet breken of verzagen) worden verwijderd en naar het containerpark (dubbel verpakt) worden afgevoerd.

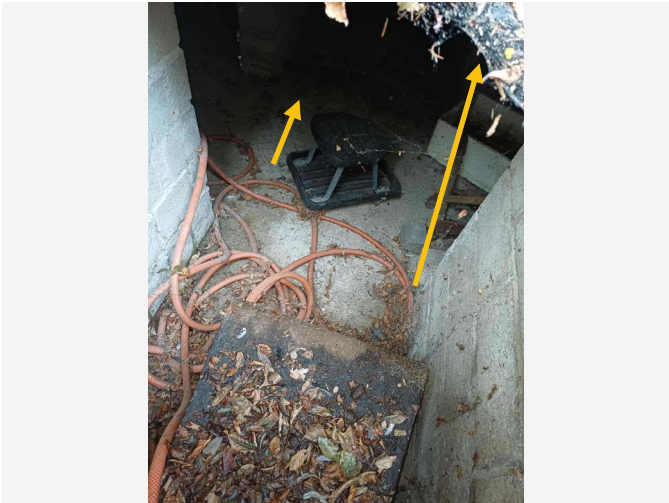
Situeringsfoto

**Reden:** Er is geen volledige risicobeoordeling mogelijk

**Uitleg van de asbestdeskundige:** De kruipkelder is ruim lager dan 1,5m en derhalve niet inspecteerbaar. Een klein stuk van de kruipkelder is waarneembaar. Daar werden geen asbestverdachte materialen waargenomen

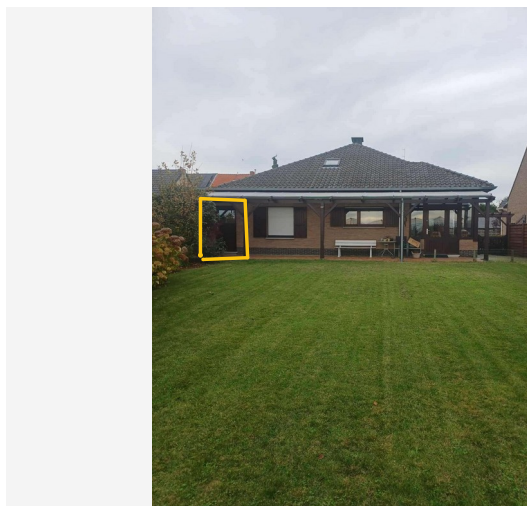
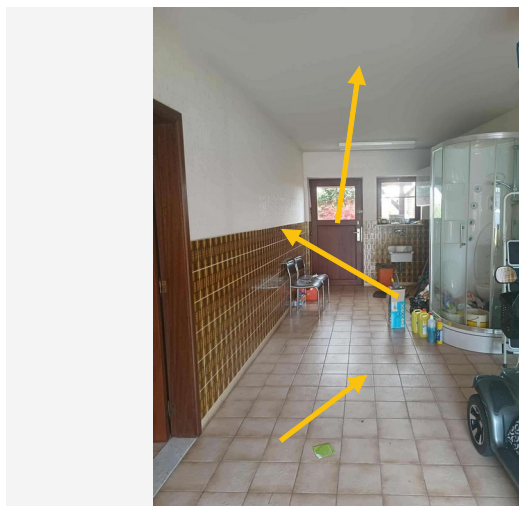
## Fiche 3: garage inpandig

In de inpandige garage zijn geen asbestverdachte materialen waargenomen

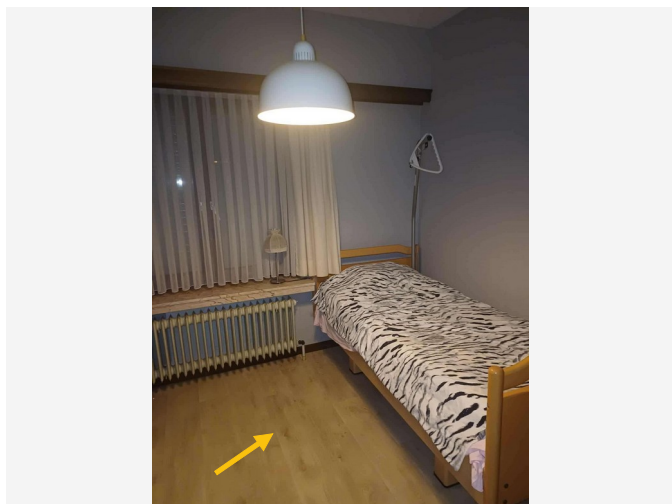
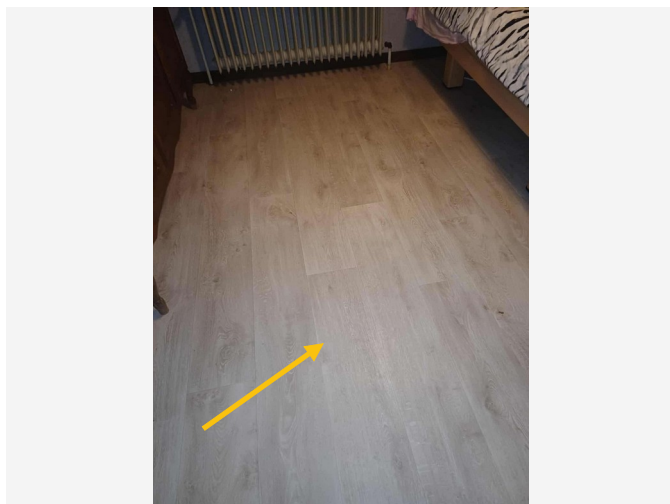
De vloeren in het huis zijn ofwel volledig betegeld ofwel bekleedt met laminaat parket zodanig dat zonder destructief onderzoek de ondervloer niet waarneembaar en niet inspecteerbaar is. Er werden geen asbestverdachte materialen waargenomen

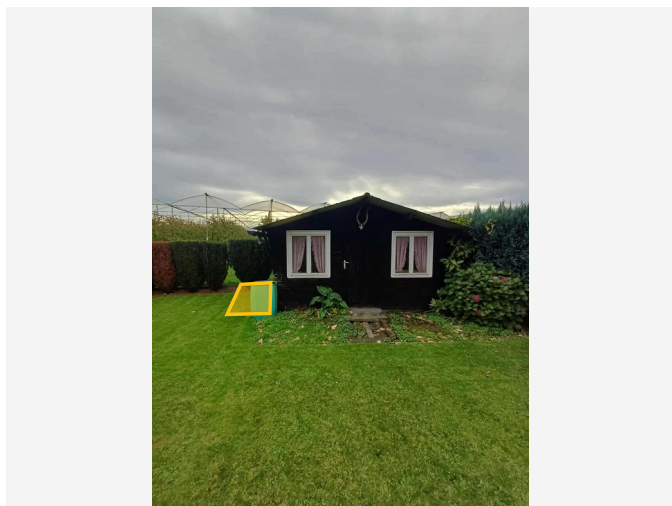
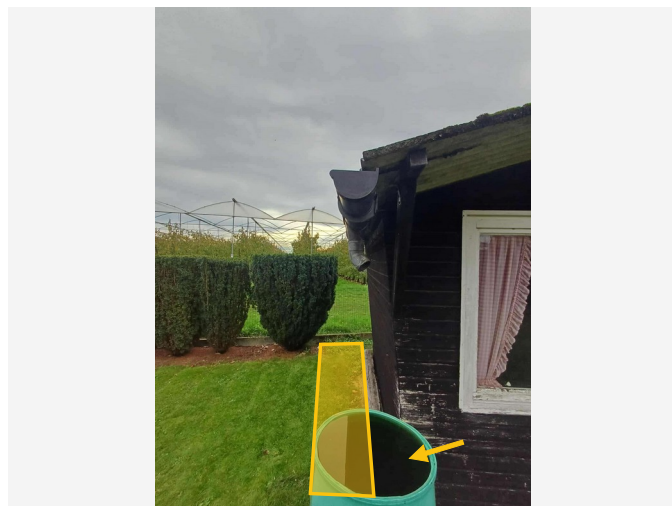
Aan het tuinhuis met asbetsverdachte golfplaten zijn dakgoten bevestigd zodanig dat eventueel resten van asbest in een regenton worden opgevangen. Aan de eigenaar is medegedeeld dit water niet te gebruiken en de ton bij verwijdering naar het containerpark af te voeren mits in acht name van de nodige veiligheidsmaatregelen. Zie hiervoor de aparte bronfiche golfplaten tuinhuis

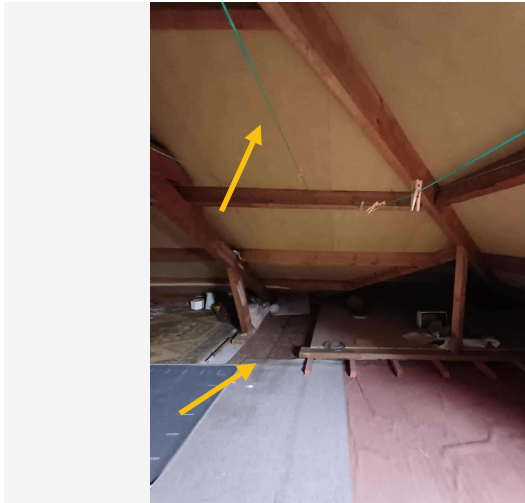
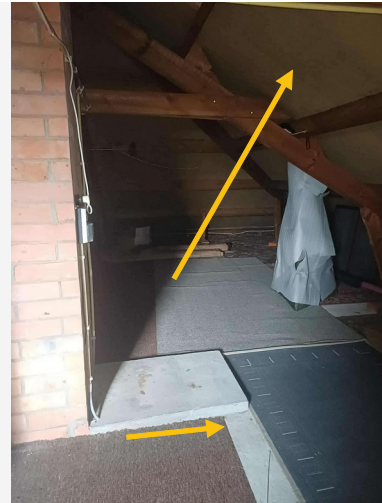
Er werden op de zolderverdieping geen asbestverdachte materialen waargenomen. Het onderdak bestaat uit houtplaten en isolatie

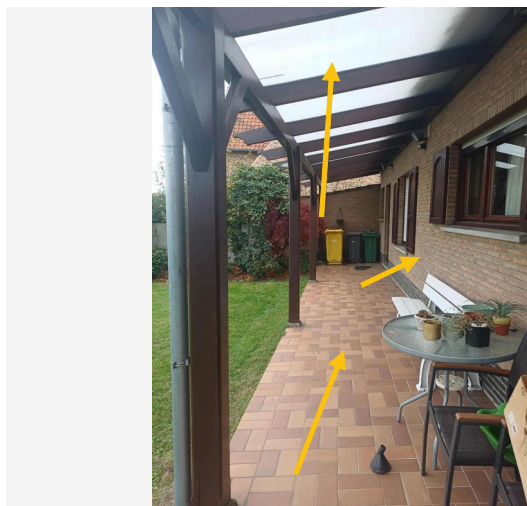
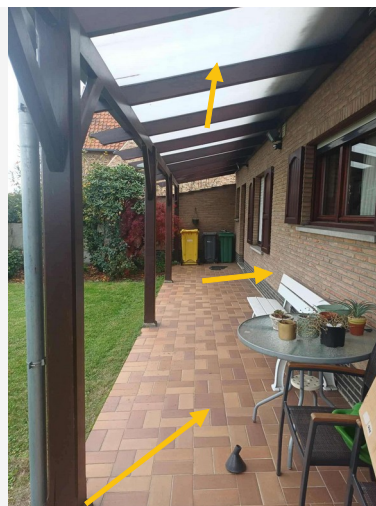
Op het terras zijn geen asbestverdachte materialen waargenomen

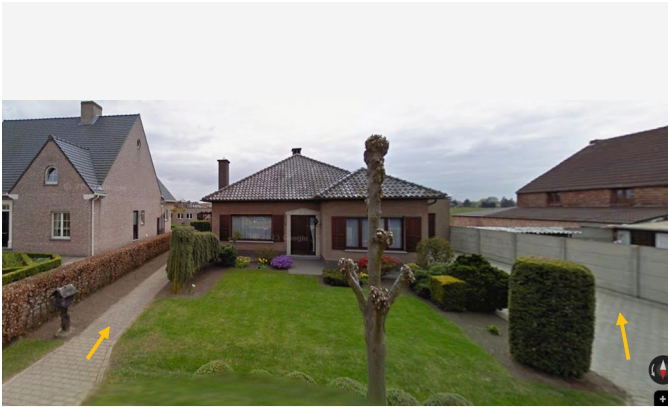
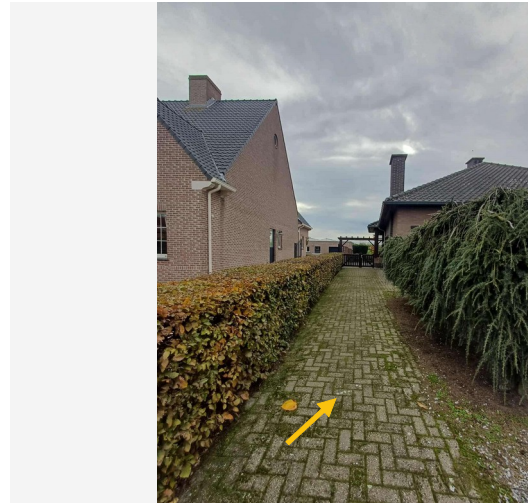
De oprit en het pad naar de voordeur zijn betegeld met betonklinkers en derhalve niet asbestverdacht

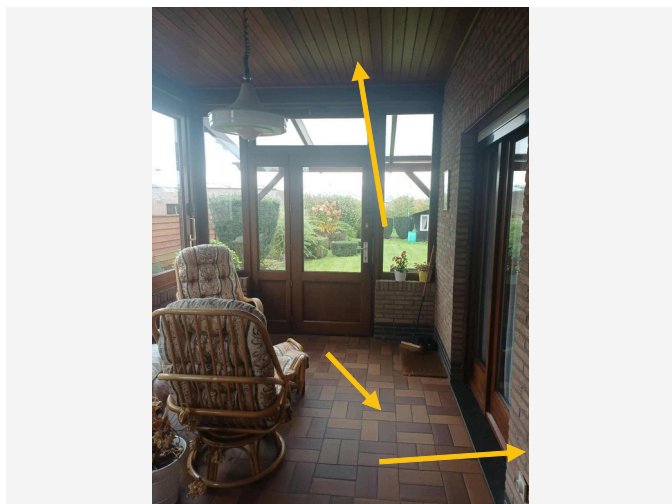
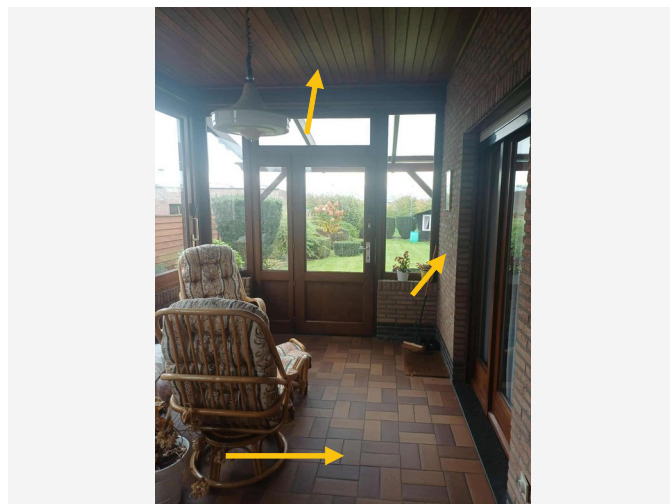
In de veranda zijn geen asbestverdachte materialen waargenomen

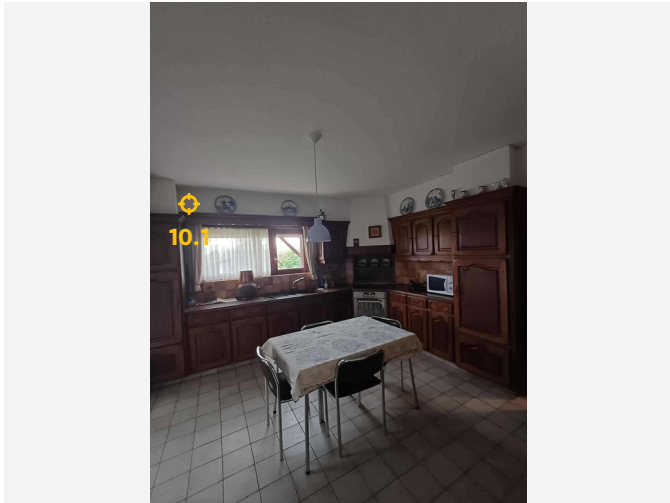
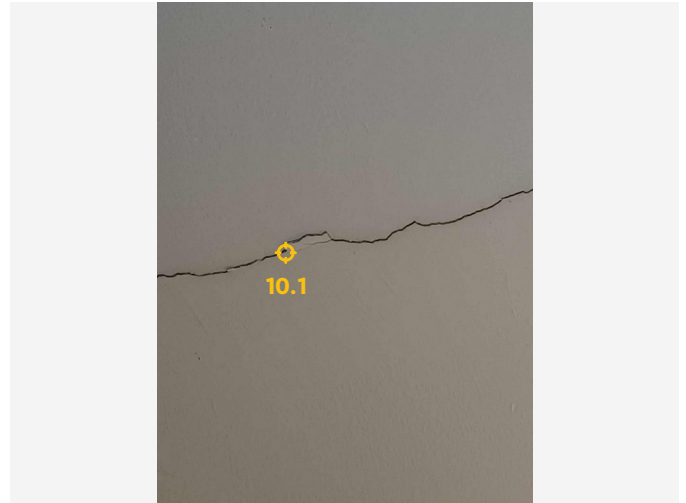
## Fiche 10: pleisterwerk wand

| # | Type | Referentie | Resultaat |
|---|---|---|---|
| 10.1 | Mengmonster | M01 | Geen asbest |

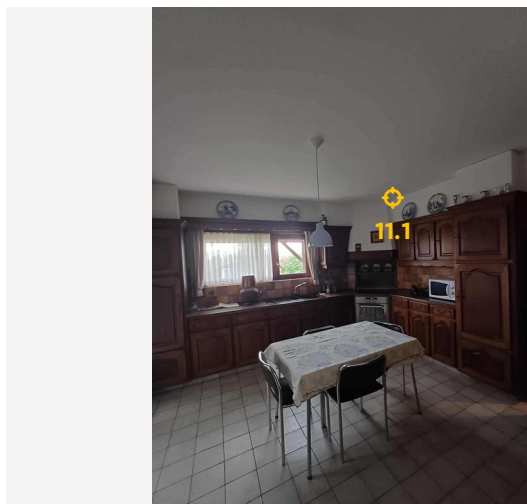
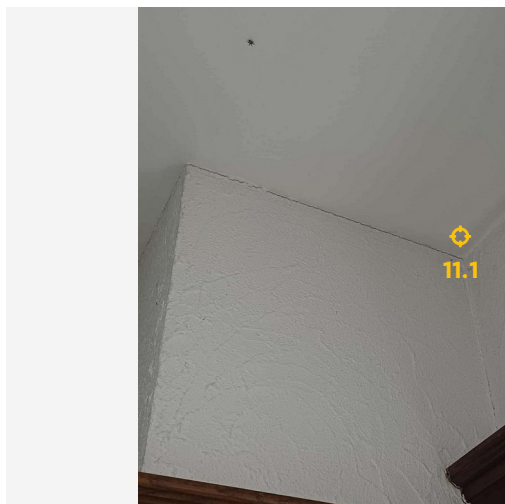
## Fiche 11: pleisterwerk plafond

| # | Type | Referentie | Resultaat |
|---|---|---|---|
| 11.1 | Mengmonster | M02 | Geen asbest |

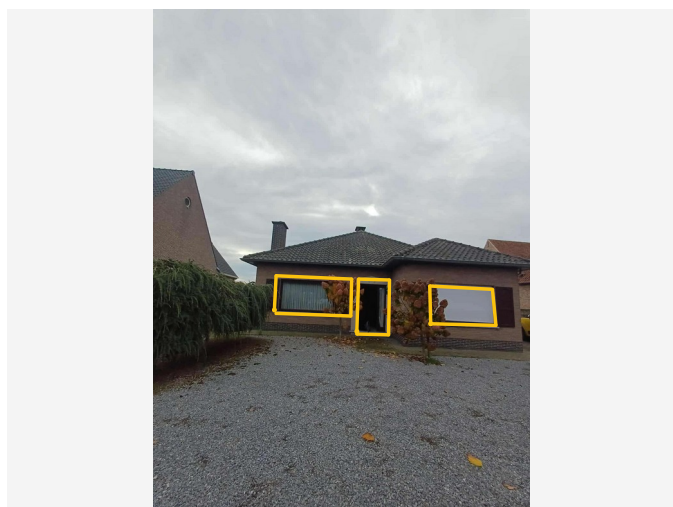
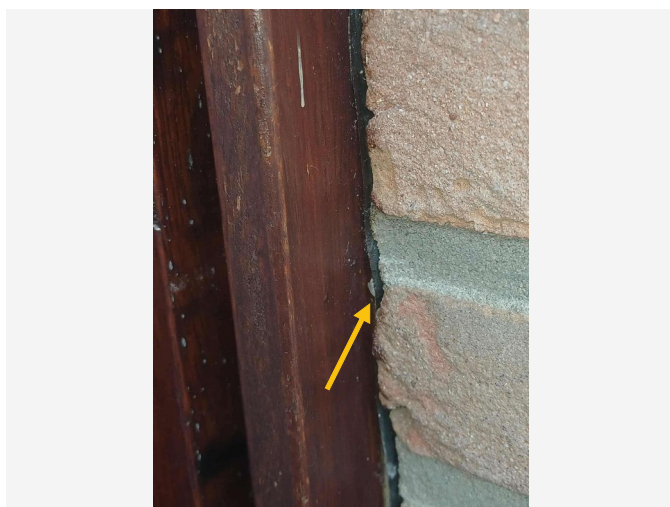
### Fiche 12: mastiek deuren en ramen

| Beschrijving | Notitie | Terug te vinden op plannen |
|---|---|---|
| Fiche 12: mastiek deuren en ramen | In de mastiek zijn geen asbestverdachte materialen waargenomen | Plan 1.3: plan glvl |

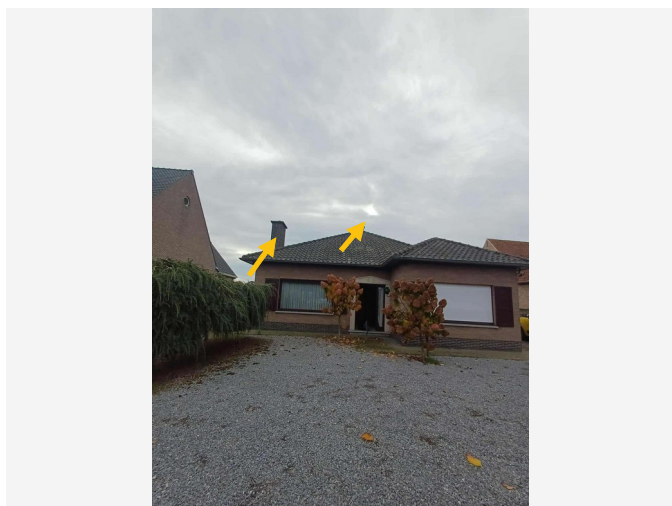
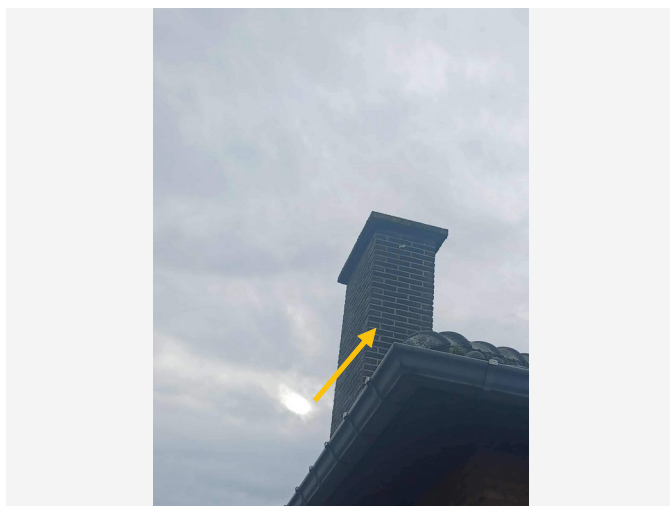
## Fiche 13: rookgaskanalen

| Beschrijving | Notitie | Terug te vinden op plannen |
|---|---|---|
| Fiche 13: rookgaskanalen | De gemetste schoorstenen op het dak en de bijhorende schachten kunnen niet onderzocht worden aan de binnenzijde vanwege hoogtebeperking hoger dan 3m50 vanaf een veilige ondergrond. Aan de buitenzijde werden geen asbestverdachte materialen vastgesteld, maar aan de binnenzijde kunnen geen vaststellingen gedaan worden binnen dit niet-destructief onderzoek. | Plan 1.2: Hoofdgebouw plan |

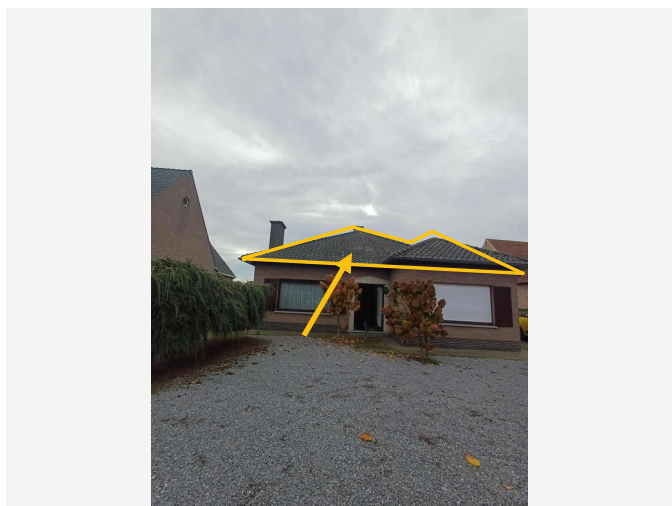
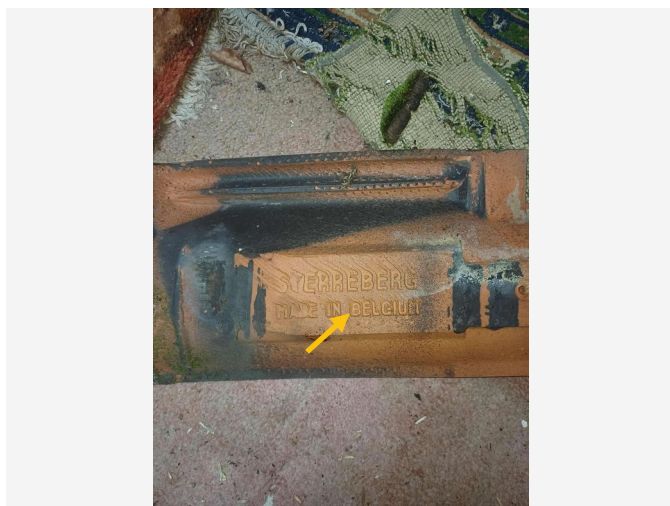
## Fiche 14: dak

| Beschrijving | Notitie | Terug te vinden op plannen |
|---|---|---|
| Fiche 14: dak | De dakpanen zijn kleipannen en derhalve niet asbestverdacht | Plan 1.8: Hoofdgebouw plan |

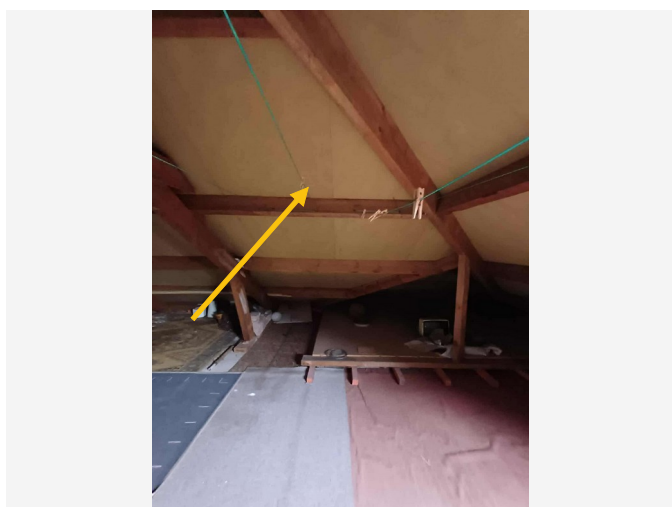
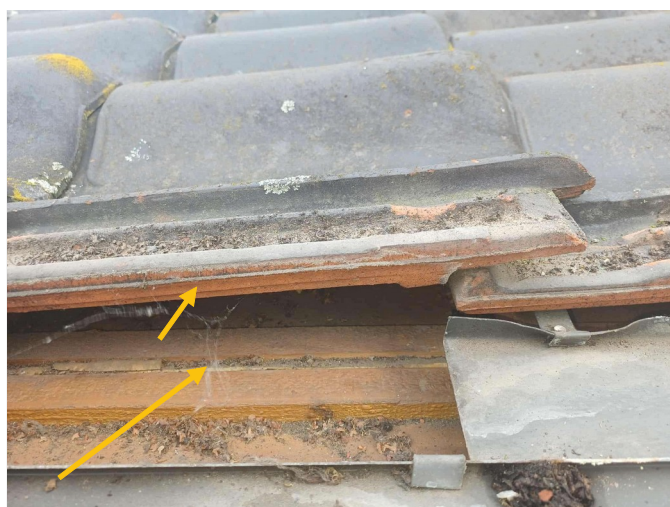
## Fiche 15: dak en onderdak

| Beschrijving | Notitie | Terug te vinden op plannen |
|---|---|---|
| Fiche 15: dak en onderdak | De dakpannen zijn kleipannen en het onderdak bestaat uit houtplaten zodat er geen asbestverdachte materialen zijn waar te nemen. | Plan 1.2: Hoofdgebouw plan |
