# Asbestinventarisatetest

Kruisstraat 215, 3120 Tremelo

Attestnummer : 20251219-000034.000

Uitgegeven op : 19.12.2025

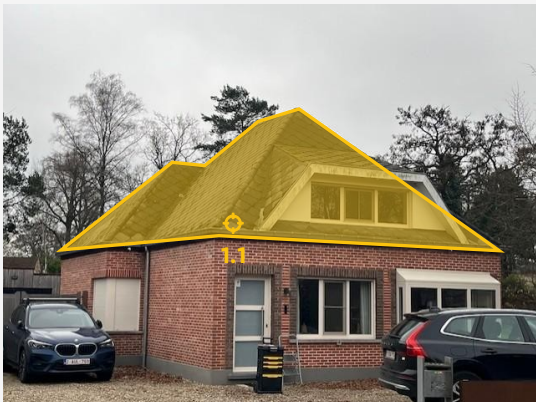
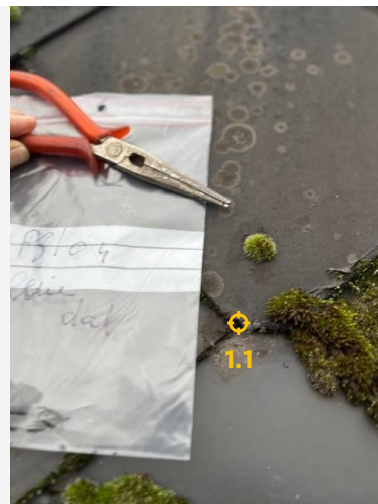
Het asbestmateriaal valt onder de mijlpaal van 2034.

De dakgoten waren net gereinigd.

| Eindbeoordeling materiaalrisico | Laag materiaalrisico en/of verlaagde kans op vezelvrijgave |

| Asbestsoort (vezeltype) | Alleen chrysotiel |
| Toestand van het materiaal | Licht beschadigd, licht verweerd. Intact calciumsilicaatmateriaal of categorie III 'gebondenheid' |

| # | Type | Referentie | Resultaat |
|---|---|---|---|
| 1.1 | Puntmonster | 04 | Chrysotiel |

| Asbestmateriaal | Dak- en gevelbekleding - Lei, shingle |
| Hoeveelheid (oppervlakte - aantal) | • 118,00 m <sup>2</sup> - 1 stuk |

Verwijderen

- Zorg voor een veilig beheer. Vermijd het beschadigen van het asbestmateriaal. Controleer de toestand jaarlijks op wijzigingen.
- Hemelwater dat afspoelt van asbestcement daken of gevels kan asbestdeeltjes bevatten. Gebruik het enkel voor gesloten circuits (bv. spoelen toiletten). Reinig na het vervangen van het dak of de gevel de dakgoten en regenwaterput of -ton om asbesthoudend sediment of slib te verwijderen

- Eenvoudige handelingen: mag via doe-het-zelf of door werknemer(s) met opleidingsattest eenvoudige handelingen  
De verwijdering mag via de doe het zelf manier. Draag zeker alle PBM's. Fixeer de leien alvorens ze te verwijderen. Men kan via de lokale IOK zakken bestellen voor het afval. Omwille van de hoeveelheid kan een container een goedkopere oplossing zijn. Neem dit samen op met het eventueel aanwezig onderdak. Advies : Bij twijfel doe dan zeker beroep op ervaren dakwerkers die in het bezit zijn van een attest eenvoudige handelingen.

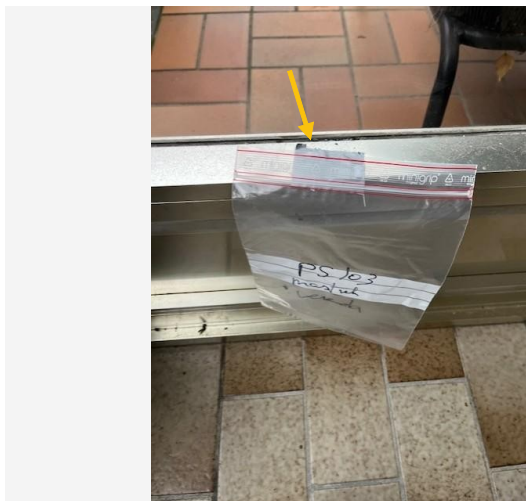
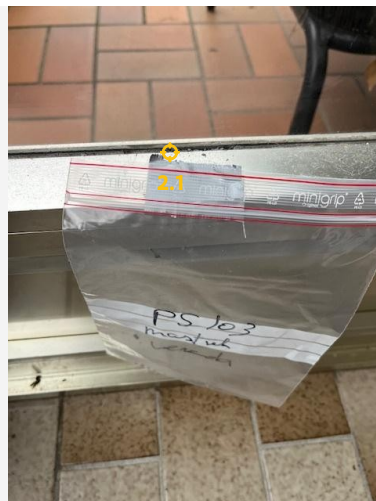
## Fiche 2: Mastiek tussen glas en aluminium profiel veranda

Het asbestmateriaal valt onder de mijlpaal van 2040.

| Eindbeoordeling materiaalarisico | Laag materiaalarisico en/of verlaagde kans op vezelvrijgave |

| Asbestsoort (vezeltype) | Alleen chrysotiel |
| Toestand van het materiaal | Licht beschadigd, licht verweerd. Intact calciumsilicaatmateriaal of categorie III 'gebondenheid' |

| # | Type | Referentie | Resultaat |
|---|---|---|---|
| 2.1 | Puntmonster | 03 | Chrysotiel |

| Asbestmateriaal | In-situ afwerkingslagen - Pasta, stopverf, voegsel, stopsel, vulsel, mastiek, kitten, ... |
| Hoeveelheid (gewicht - aantal) | <ul style="list-style-type: none"><li>• 2,00 kg - 1 stuk</li></ul> |

Zorgvuldig beheren

- Zorg voor een veilig beheer. Vermijd het beschadigen van het asbestmateriaal. Controleer de toestand jaarlijks op wijzigingen.

Wordt sterk afgeraden deze toepassing via doe-het zelf te verwijderen omwille van reële kans op vezelvrijgave. verwijdering doe het zelf en EH opgeleid personeel : De toepassing extra fixeren en losbeitelen

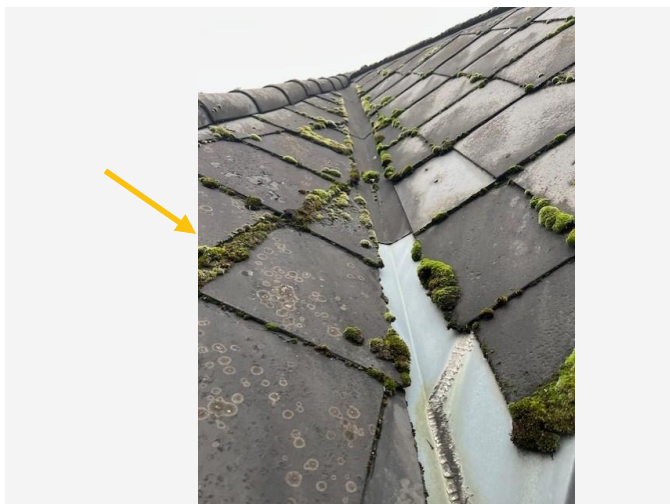
Situeringsfoto

**Reden:** Er is geen volledige risicobeoordeling mogelijk

**Uitleg van de asbestdeskundige:** Het onderdak is niet waarneembaar langs via de bovenzijde zonder destructief onderzoek. Door de afwerkingsgraad aan de binnenzijde van de bovenste verdieping is het onderdak niet zichtbaar of inspecteerbaar. Alleen destructief onderzoek kan bepalen of het onderdak al dan niet asbesthoudend is (type menuiserite).

| (Asbest)materiaal | Plaat, paneel, tablet - Type Menuiserite |
| Karakterisatie | Asbest (verdacht) |

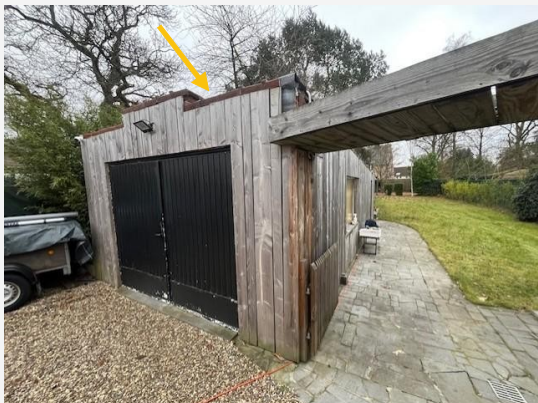
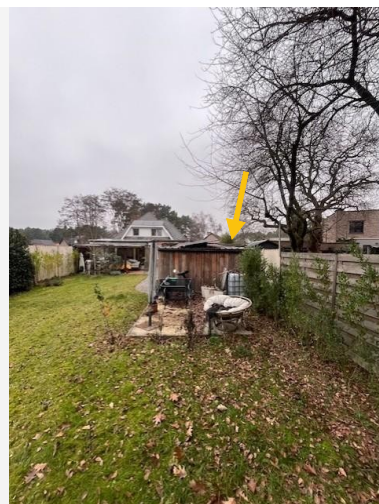
Het is een plaatstalen dak.

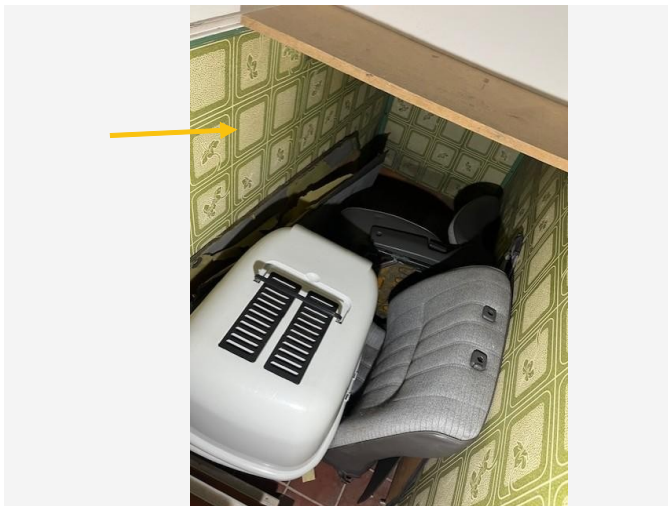
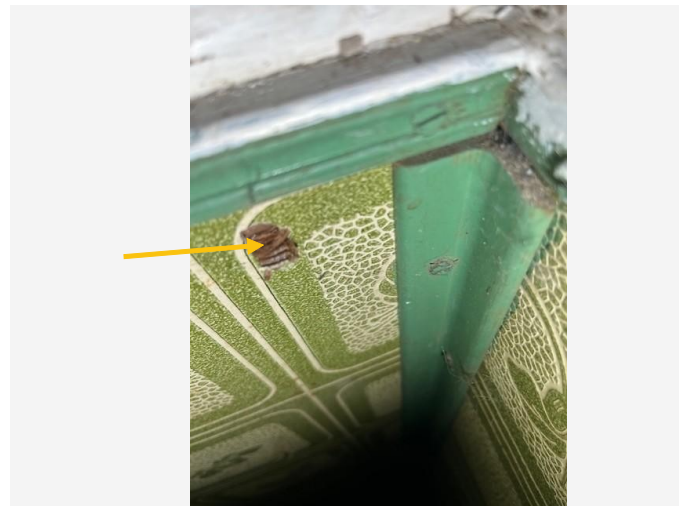
Dit zijn geperste platen (hout)

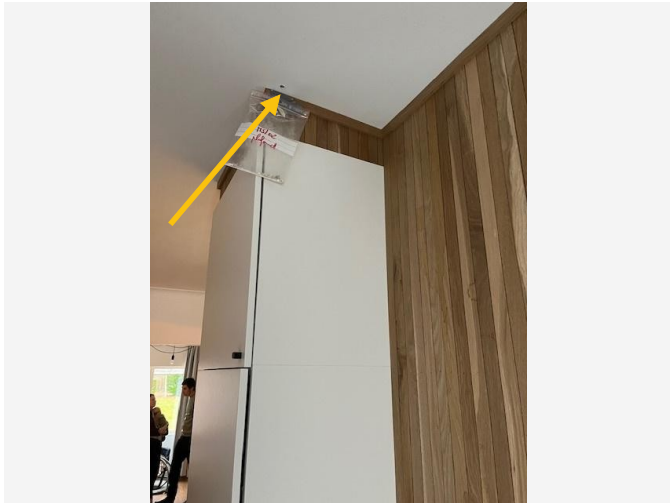
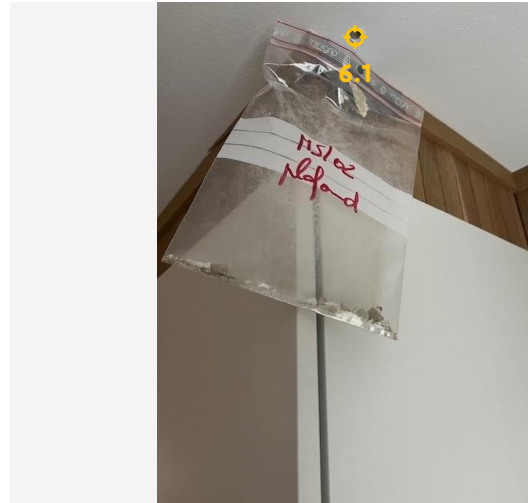
## Fiche 6: Pleisterwerk plafonds

Geen asbest

| # | Type | Referentie | Resultaat |
|---|---|---|---|
| 6.1 | Mengmonster | 02 | Geen asbest |

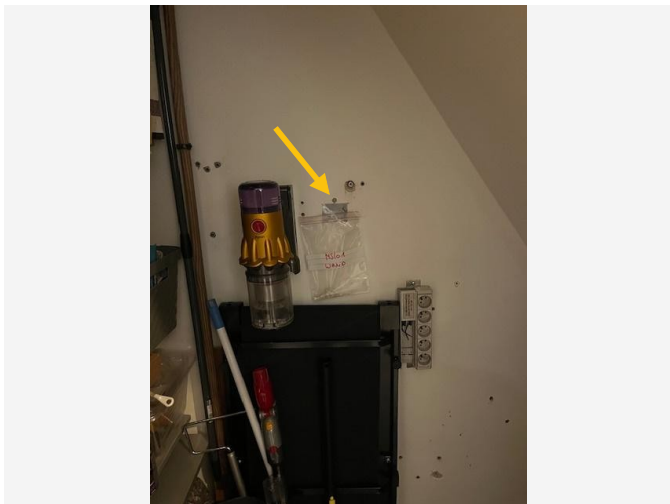
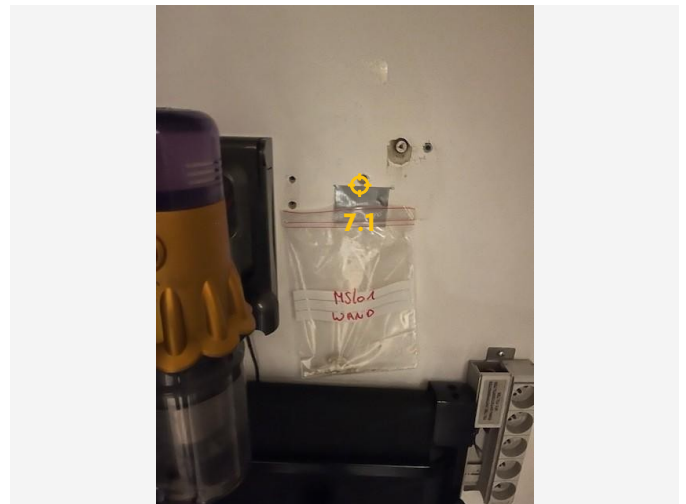
Geen asbest

| # | Type | Referentie | Resultaat |
|---|---|---|---|
| 7.1 | Mengmonster | 01 | Geen asbest |

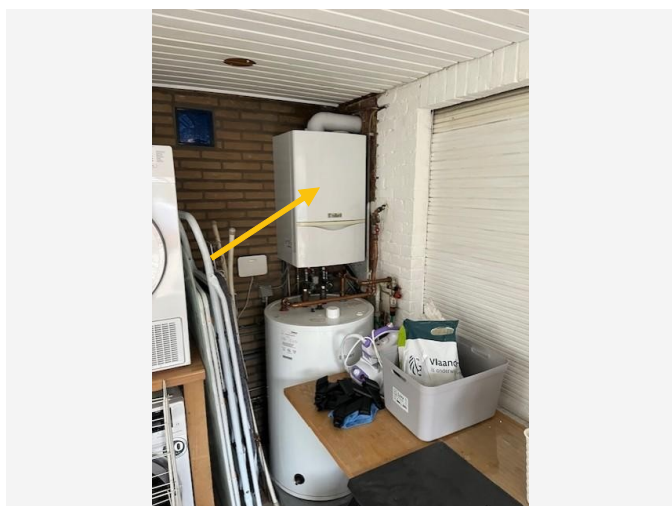
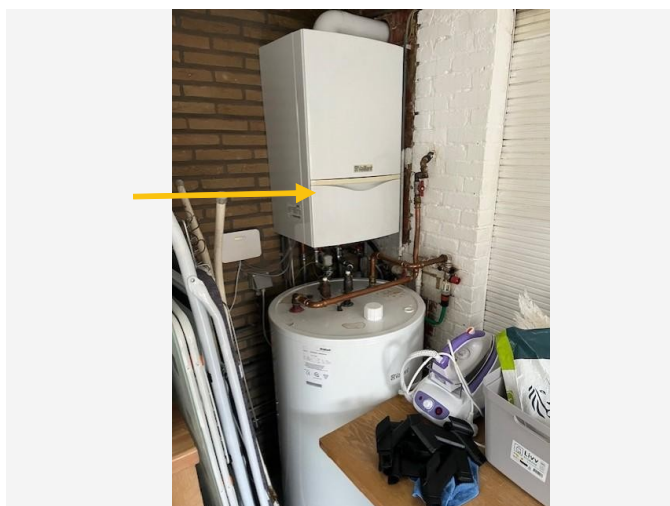
### Fiche 9: Stookketel / Brander

| Beschrijving | Notitie | Terug te vinden op plannen |
|---|---|---|
| Fiche 9: Stookketel / Brander | Zie verbrandingsattest in bewijs documenten. Bouwjaar ketel is 2008 | Plan 1.2: Gelijkvloers |

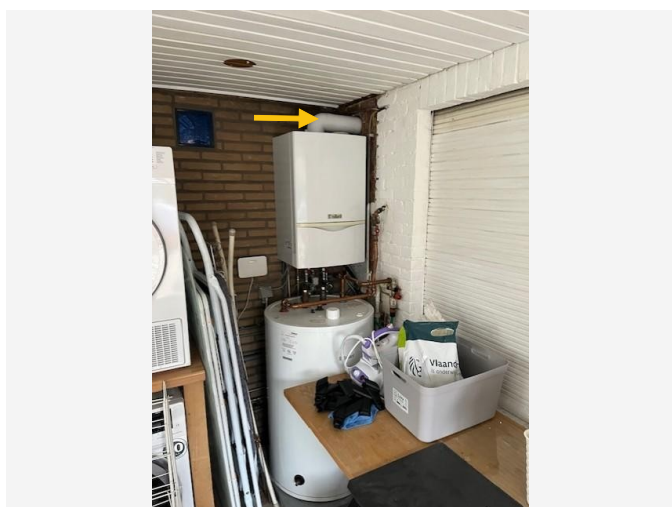
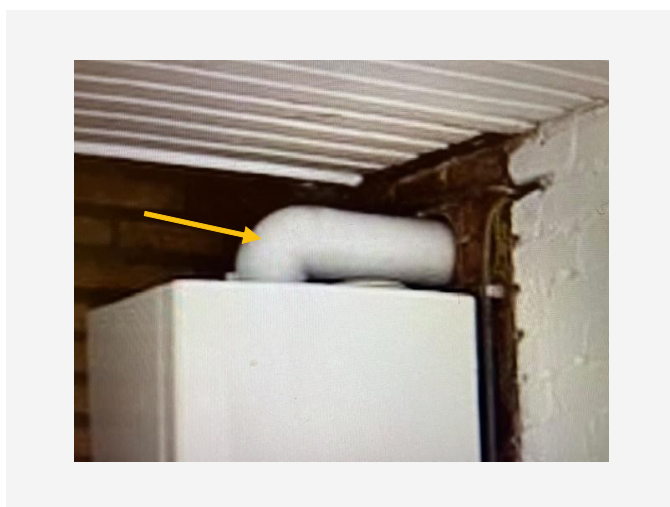
### Fiche 10: Rookgaskanaal CV ketel

| Beschrijving | Notitie | Terug te vinden op plannen |
|---|---|---|
| Fiche 10: Rookgaskanaal CV ketel | Dit is een dubbelwandige muur aansluiting! | Plan 1.2: Gelijkvloers |
