# Asbestinventarisatetest

Charles Coppensstraat 90, 1560 Hoeilaart

Attestnummer : 20260114-000285.000

**Niet-asbestveilig**

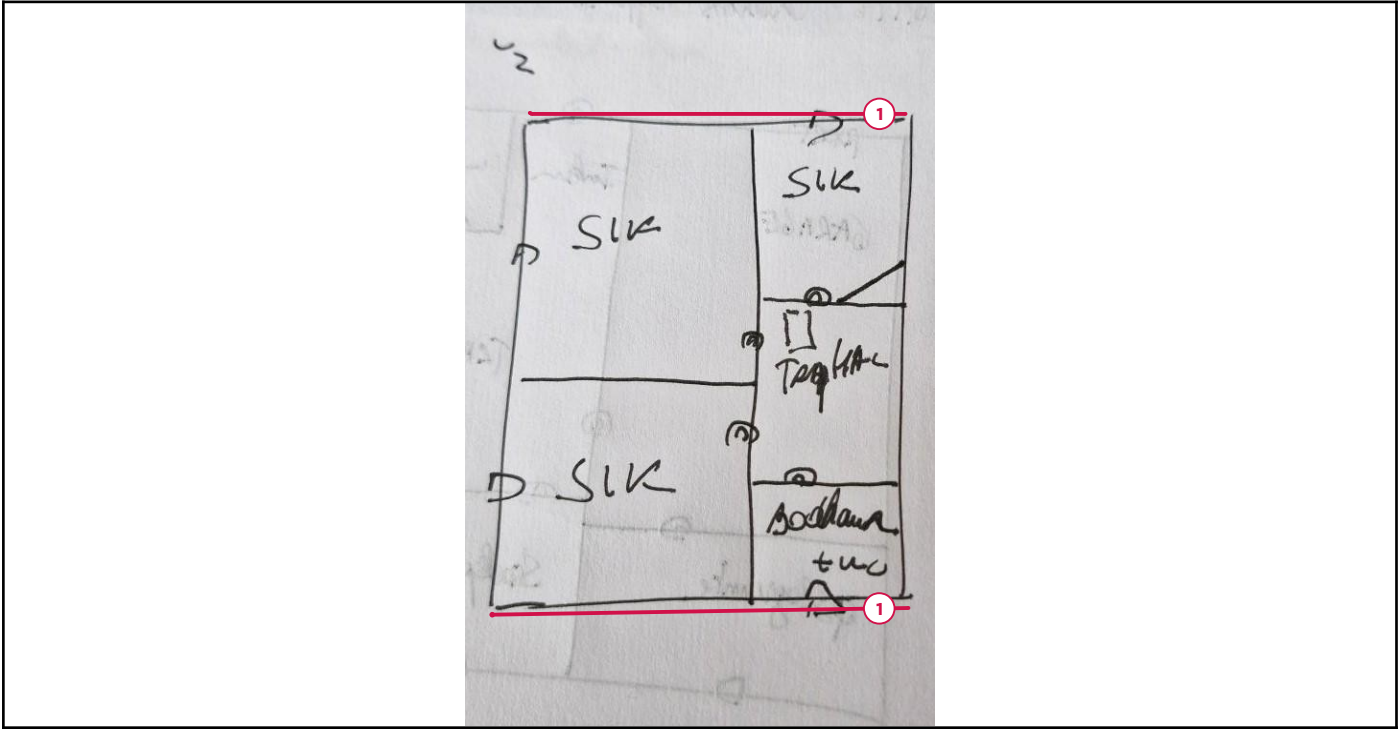
# Plan 1.10: 2de verdieping kopie kopie

| Beschrijving | Type | Actie |
|---|---|---|
| 1. slib in dakgoot | Asbestmateriaal | Dringend verwijderen |

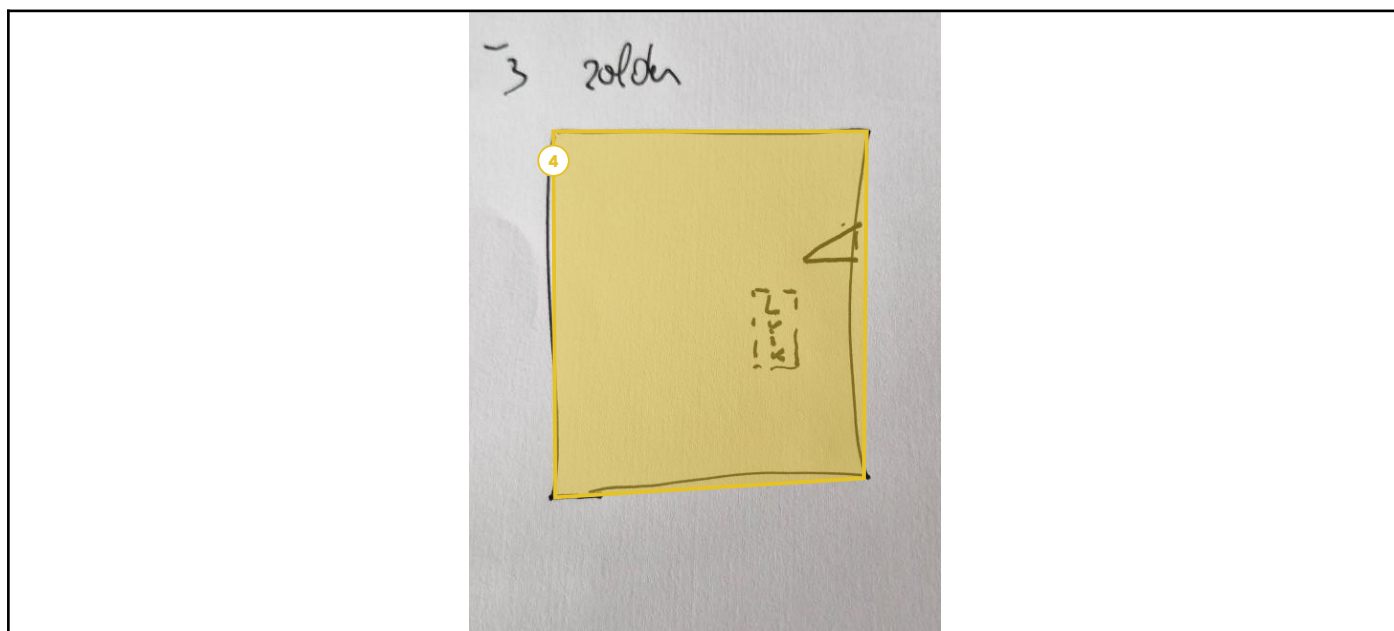
## Plan 1.11: zolder

| Beschrijving | Type | Actie |
|---|---|---|
| 4. leien (dak) | Asbestmateriaal | Zorgvuldig beheren |

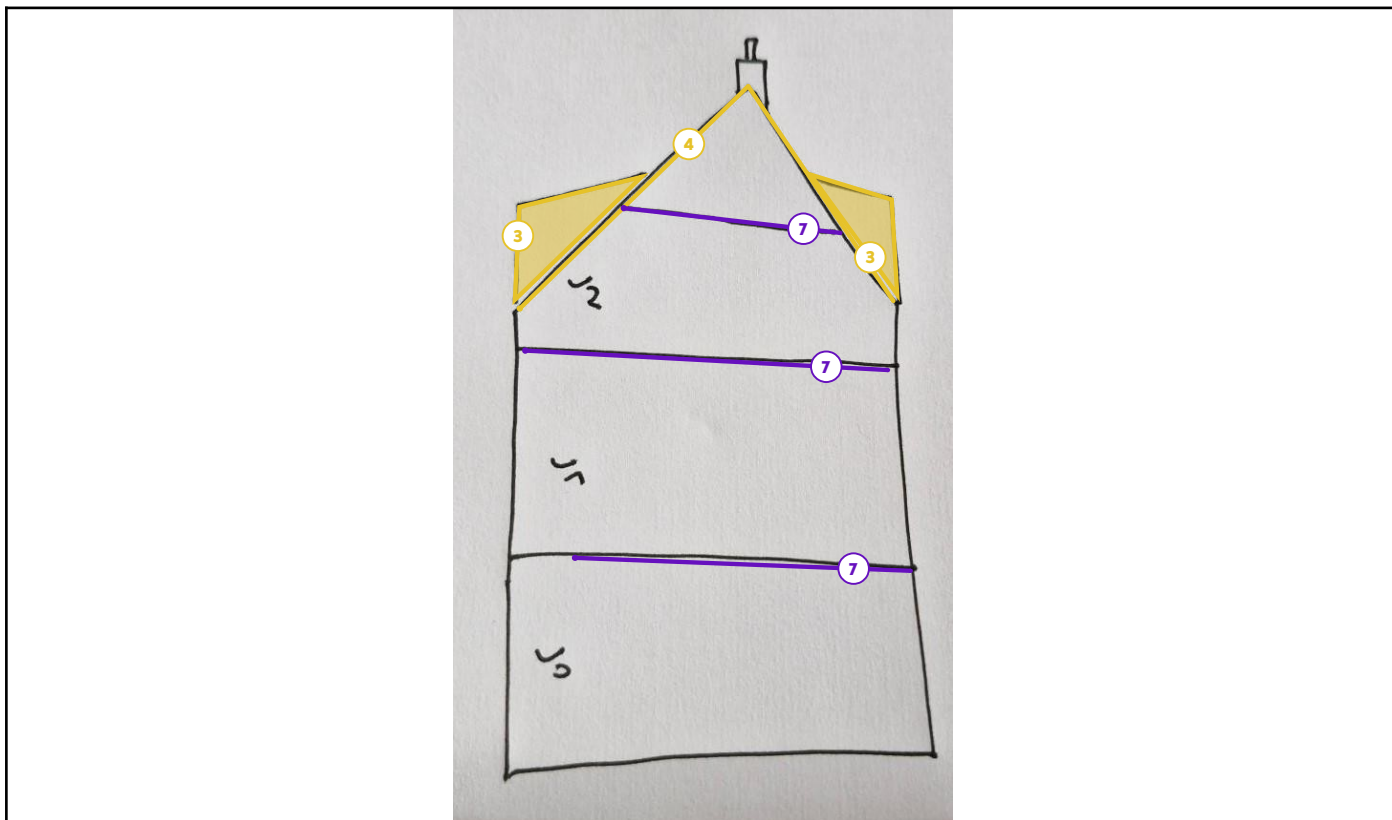
## Plan 1.13: doorsnede

| Beschrijving | Type | Actie |
|---|---|---|
| 3. leien (zijgevel dakkapel) | Asbestmateriaal | Zorgvuldig beheren |
| 4. leien (dak) | Asbestmateriaal | Zorgvuldig beheren |

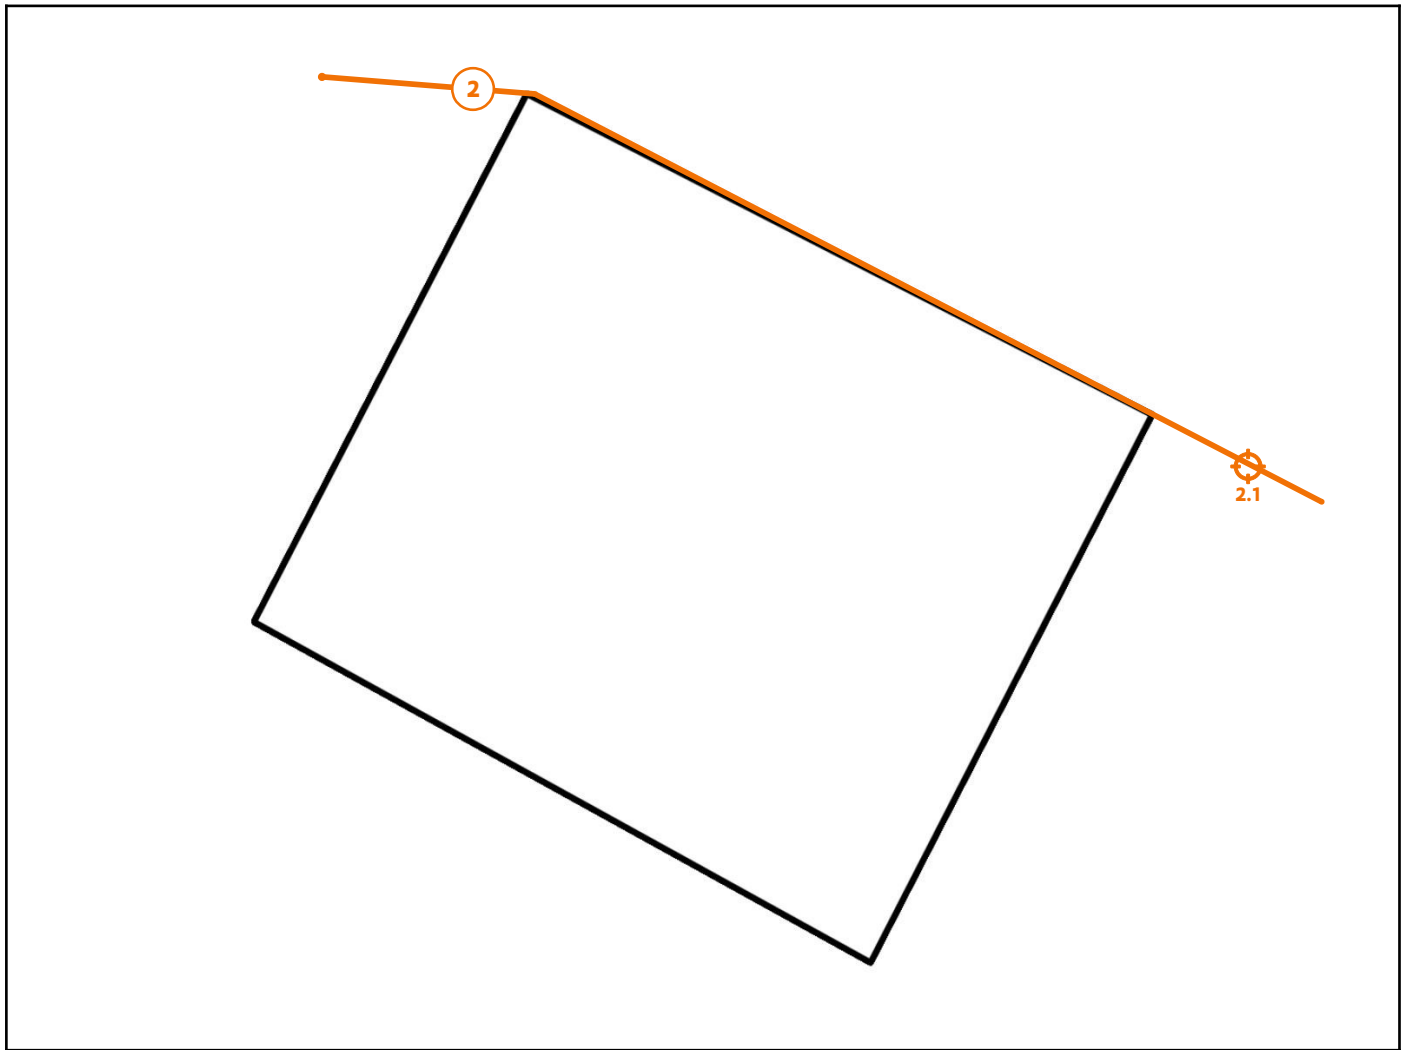
## Plan 1.14: Woning plan

| Beschrijving | Type | Actie |
|---|---|---|
| 2. deksteen (oprit) | Asbestmateriaal | <a href="#">Verwijderen</a> |
| 2.1 Code: MM3 | Puntmonster | - |

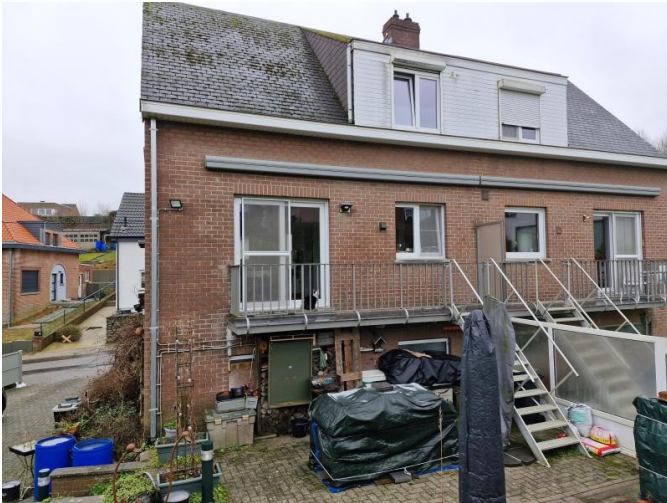
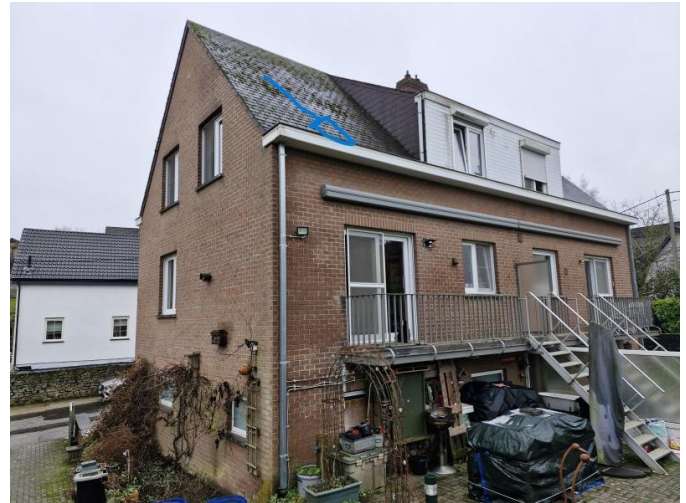
Het asbestmateriaal valt onder de mijlpaal van 2040.

**Dringend verwijderen**

| Beschrijving | slib in dakgoot |
| Bron van de resten | Leiendak en leien zijkant dakkapel. |
| Gebondenheid resten | Niet hecht |
| Hoeveelheid (gewicht - aantal) | <ul style="list-style-type: none"> <li>• 4,97 kg - 1 stuk</li> </ul> |

- Verwijder het asbestafval.

- Eenvoudige handelingen: mag via doe-het-zelf of door werknemer(s) met opleidingsattest eenvoudige handelingen
  - Schep voorzichtig: Gebruik uw hand met handschoen om het materiaal voorzichtig uit de ton te scheppen. Beschadig de regenton niet.
  - Voorkom schrapen: Laat aangekoekt vuil zitten en ga niet schrapen of schrobben en behandel de regenton als asbesthoudend materiaal.
  - Voorzichtig verpakken: Verpak het asbesthoudende materiaal in speciale voor geschikte asbestzakken.

- Veiligheid eerst: Werk enkel bij nat weer en zorg voor de juiste beschermingsmiddelen: handschoenen, een beschermende overall en een FFP3-mondmasker.
- Verwijderen: Het slib moet voorzichtig uit de dakgoot gehaald worden en dubbel verpakt worden in een daartoe geschikte asbestzak.
- Afvoeren: Informeer bij uw gemeente of er een specifieke ophaling is georganiseerd voor asbestafval. Indien niet, contacteer een geregistreerde vervoerder van asbesthoudend materiaal.

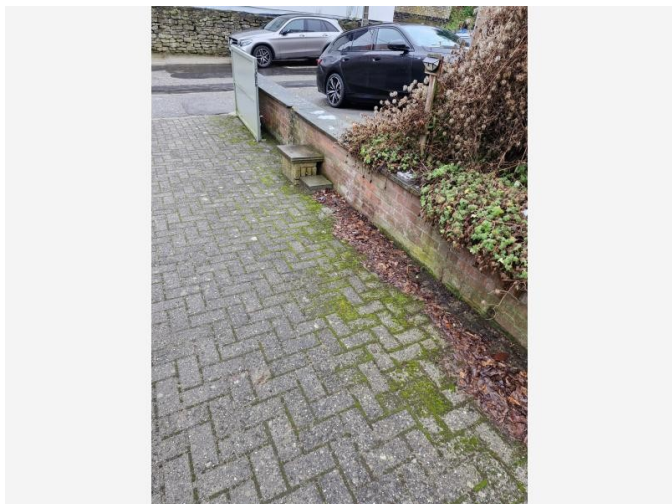
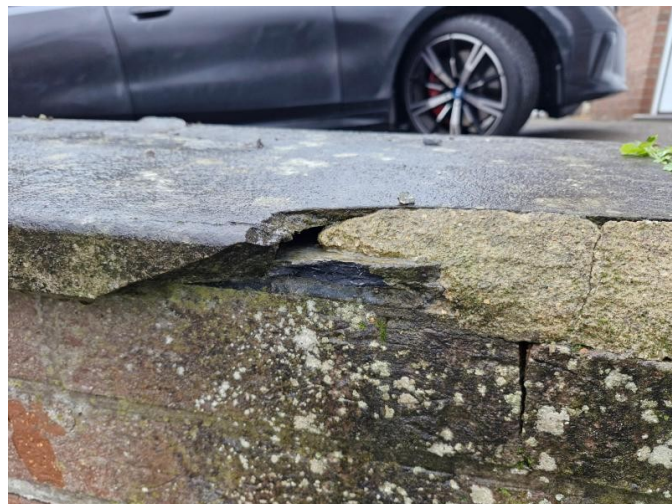
Verwijderen

| Eindbeoordeling materiaalrisico | Verhoogd materiaalrisico en/of verhoogde kans op vezelvrijgave |

| Toestand van het materiaal | Matig beschadigd, matig verweerd |

| # | Type | Referentie | Resultaat |
|---|---|---|---|
| 2.1 | Puntmonster | MM3 | Chrysotiel |

| Beschrijving | deksteen (oprit) |

- Zorg voor een veilig beheer. Vermijd het beschadigen van het asbestmateriaal. Controleer de toestand jaarlijks op wijzigingen.

- Eenvoudige handelingen: mag via doe-het-zelf of door werknemer(s) met opleidingsattest eenvoudige handelingen  
Tijdens de verwijdering
  - Asbest intact houden: De dekstenen mogen niet worden gebroken of beschadigd. De verwijdering gebeurt handmatig, zonder te zagen, breken of slijpen, om vezelvrijzetting te voorkomen.
  - Waterverneveling: Waternevel kan worden gebruikt om de verspreiding van vezels te beperken.
  - PBM's : Beschermende kleding, handschoenen en halfgelaatsmasker (FFP3).
  - Reinigen: Werkmateriaal, ladders en de onderliggende balken moeten na de werkzaamheden worden schoongemaakt met vochtige, wegwerpbare doeken.

- Afval verpakken: Al het asbestafval moet dubbel worden verpakt in speciale asbestzakken.
- Afvoeren: Het dubbel verpakte afval moet veilig worden afgevoerd naar een containerpark of opgehaald worden door een gespecialiseerde ophaler.
- Opkuisen en douchen: Alle gebruikte doeken, de beschermende kleding en de verpakkingsmaterialen moeten samen met het asbestafval worden verwerkt. Na het verwijderen van de beschermende kleding moet er onmiddellijk worden gedoucht.

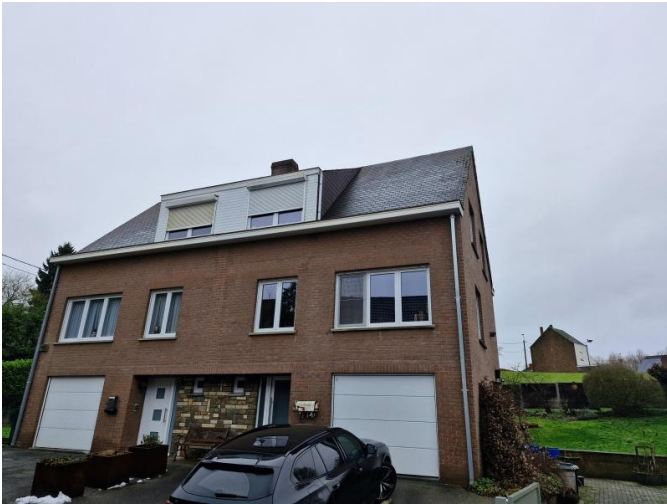
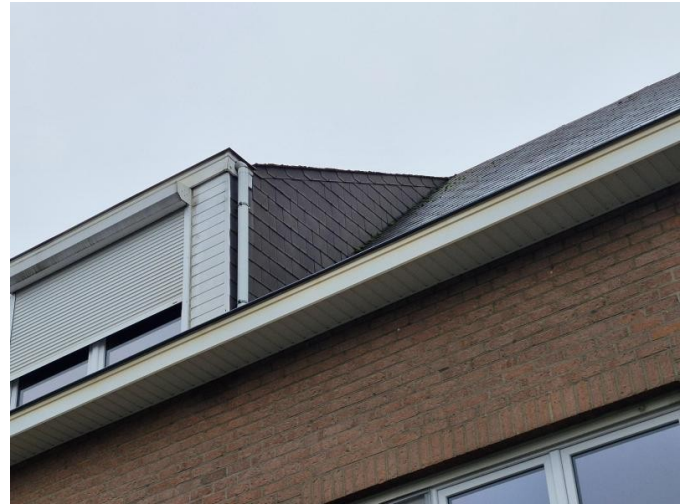
Zorgvuldig beheeren

| Eindbeoordeling materiaalrisico | Laag materiaalrisico en/of verlaagde kans op vezelvrijgave |

| Asbestsoort (vezeltype) | Crocidoliet aanwezig |
| Toestand van het materiaal | Onbeschadigd, niet verweerd |

| Beschrijving | leien (zijgevel dakkapel) |

- Zorg voor een veilig beheer. Vermijd het beschadigen van het asbestmateriaal. Controleer de toestand jaarlijks op wijzigingen.
- Hemelwater dat afspoelt van asbestcement daken of gevels kan asbestdeeltjes bevatten. Gebruik het enkel voor gesloten circuits (bv. spoelen toiletten). Reinig na het vervangen van het dak of de gevel de dakgoten en regenwaterput of -ton om asbesthoudend sediment of slib te verwijderen

- Eenvoudige handelingen: mag via doe-het-zelf of door werknemer(s) met opleidingsattest eenvoudige handelingen  
Tijdens de verwijdering
  - Asbest intact houden: De leien mogen niet worden gebroken of beschadigd. De verwijdering gebeurt handmatig, zonder te zagen, breken of slijpen, om vezelvrijzetting te voorkomen.
  - Waterverneveling: Waternevel kan worden gebruikt om de verspreiding van vezels te beperken.

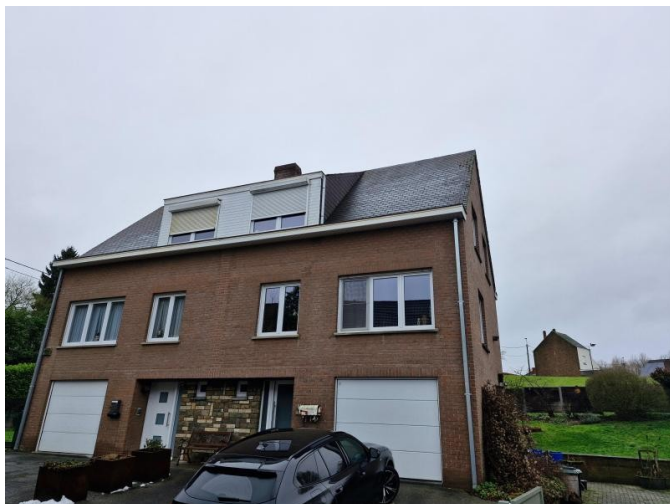
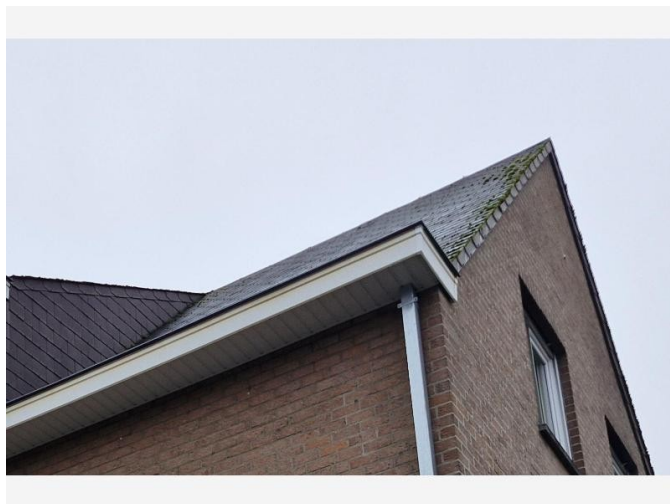
Zorgvuldig beheren

| Eindbeoordeling materiaalrisico | Laag materiaalrisico en/of verlaagde kans op vezelvrijgave |

| Asbestsoort (vezeltype) | Crocidoliet aanwezig |
| Toestand van het materiaal | Onbeschadigd, niet verweerd |

| Beschrijving | leien (dak) |

- Zorg voor een veilig beheer. Vermijd het beschadigen van het asbestmateriaal. Controleer de toestand jaarlijks op wijzigingen.
- Hemelwater dat afspoelt van asbestcement daken of gevels kan asbestdeeltjes bevatten. Gebruik het enkel voor gesloten circuits (bv. spoelen toiletten). Reinig na het vervangen van het dak of de gevel de dakgoten en regenwaterput of -ton om asbesthoudend sediment of slib te verwijderen

- Eenvoudige handelingen: mag via doe-het-zelf of door werknemer(s) met opleidingsattest eenvoudige handelingen  
Tijdens de verwijdering
  - Asbest intact houden: De leien mogen niet worden gebroken of beschadigd. De verwijdering gebeurt handmatig, zonder te zagen, breken of slijpen, om vezelvrijzetting te voorkomen.
  - Waterverneveling: Waternevel kan worden gebruikt om de verspreiding van vezels te beperken.

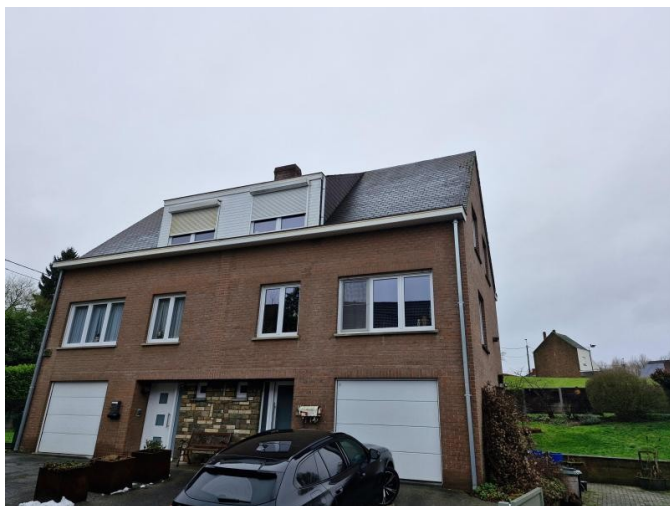
**Reden:** Het onderzoek kan niet uitgevoerd worden binnen de bepalingen van de Welzijnswet

De afvoerbuizen kunnen asbesthoudend zijn.

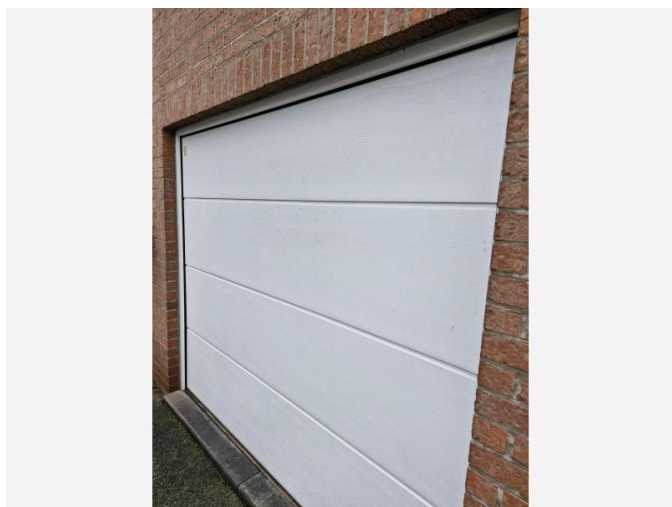
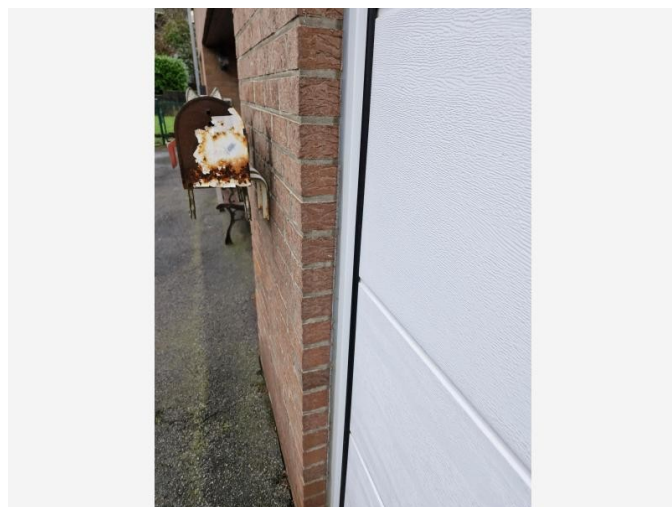
### Fiche 14: mastiek (ramen deur poort)

| Beschrijving | Notitie | Terug te vinden op plannen |
|---|---|---|
| Fiche 14: mastiek (ramen deur poort) | Het schrijnwerk is vernieuwd in 2015.<br><br>De kit is indrukbaar en laat geen markeringen achter, niet asbestverdacht. | Plan 1.1: gelijkvloers<br>Plan 1.7: 1ste verdieping kopie kopie<br>Plan 1.8: 2de verdieping |
