# Asbestinventarisatetest

Missionarislei 5, 2970 Schilde

Attestnummer : 20260106-000115.000

**Niet-asbestveilig**

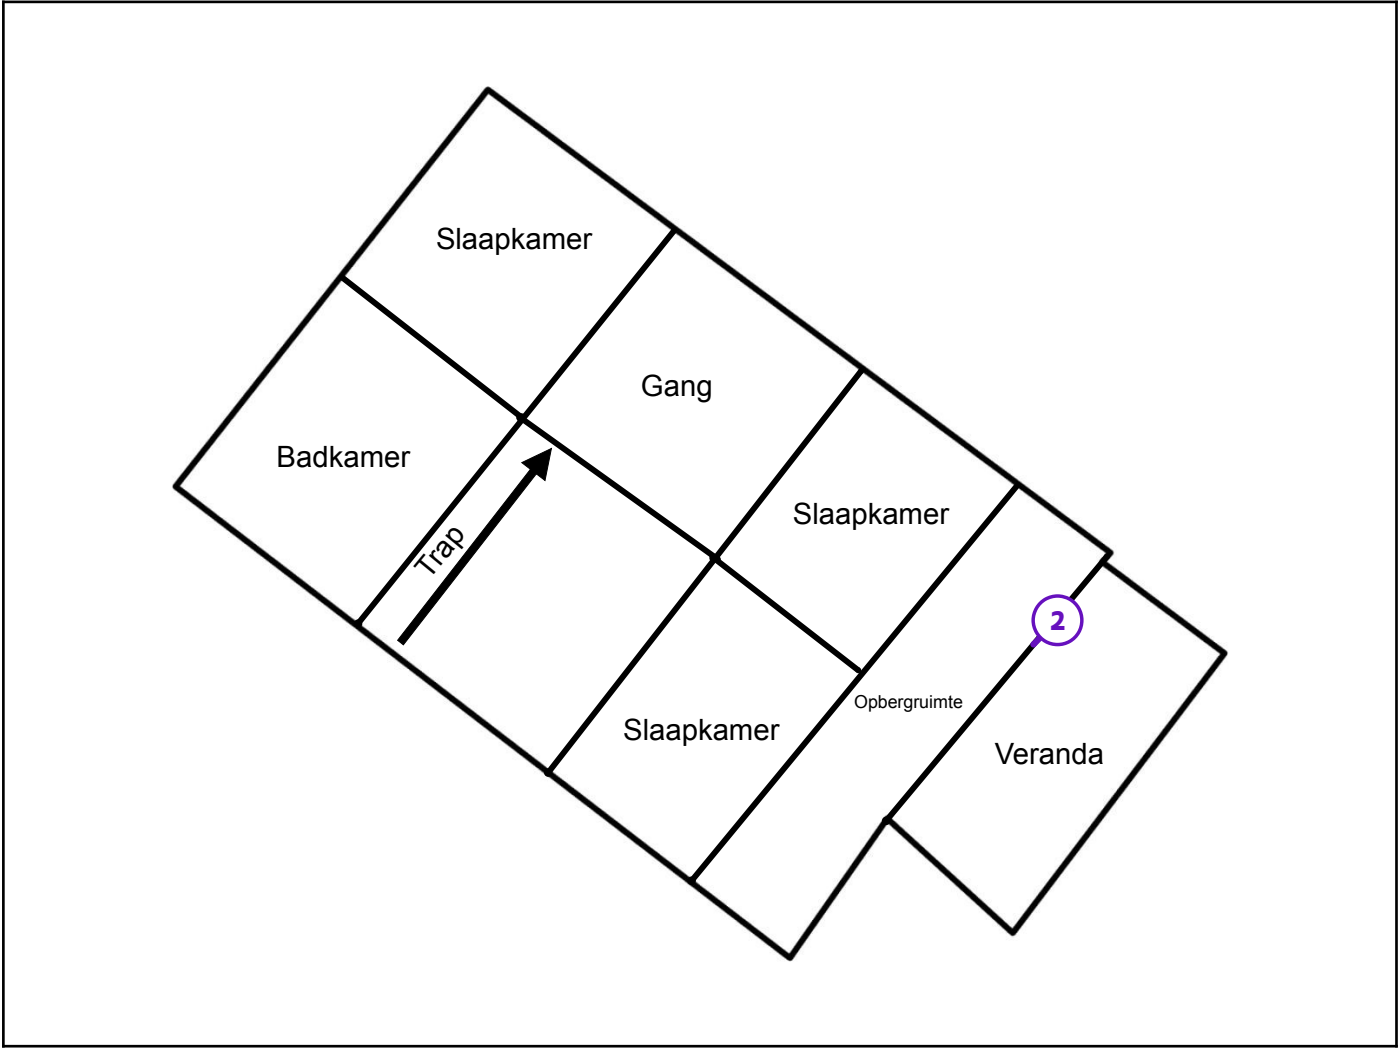
## Plan 1.6: 1ste verdieping

| Beschrijving | Type | Actie |
|---|---|---|
| 2. Schoorsteen rookgaskanaal | Beperking | - |

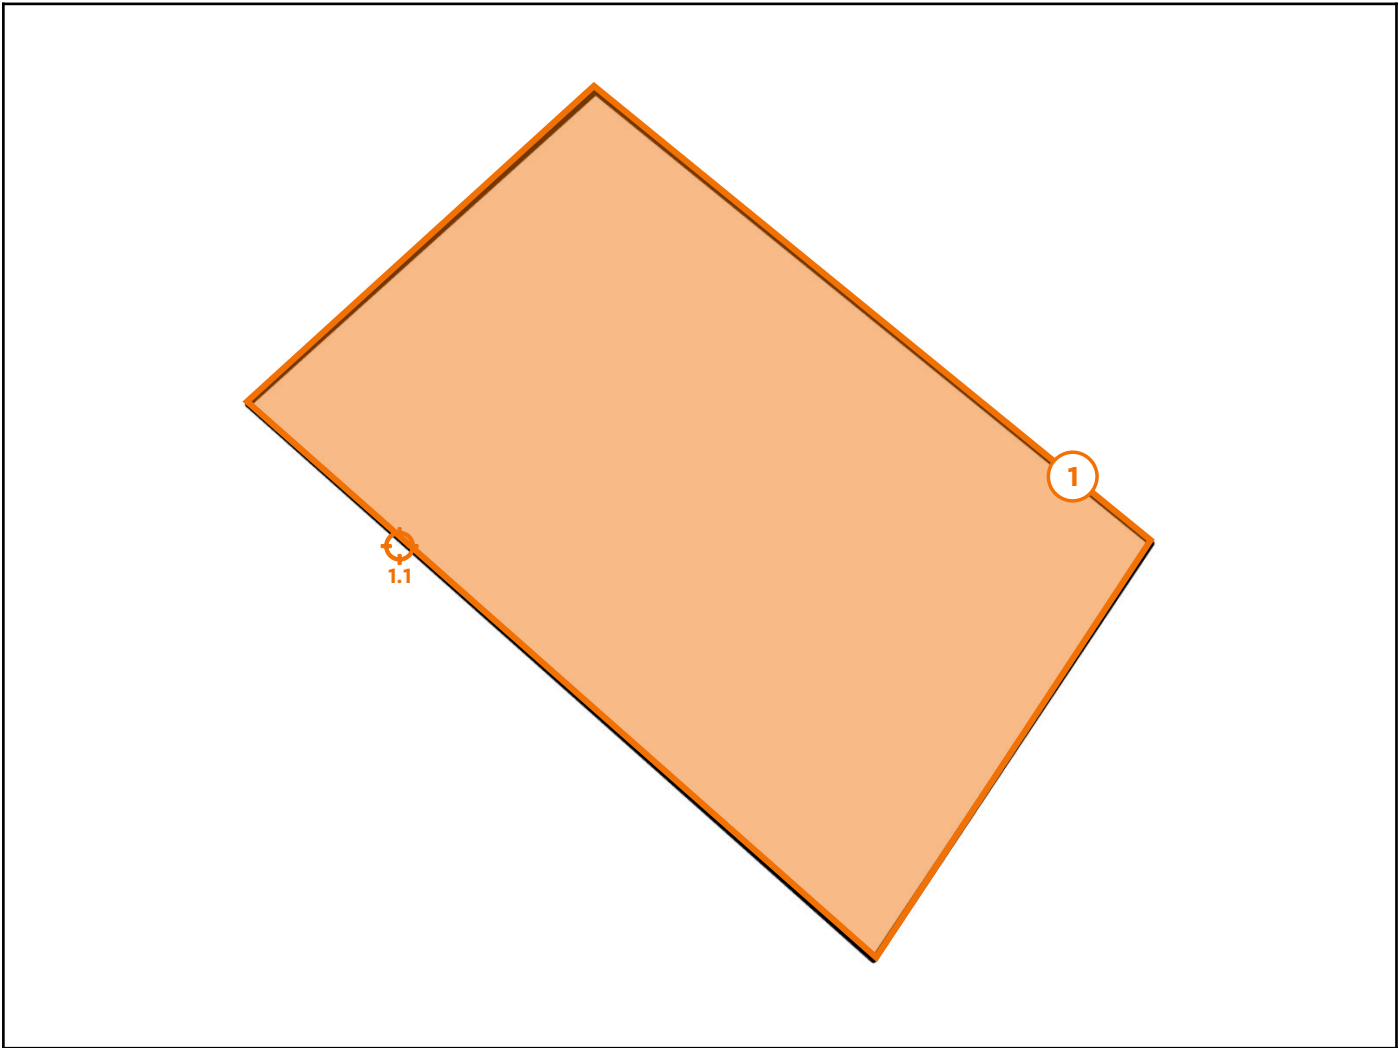
# Plan 2.1: Tuinhuis

| Beschrijving | Type | Actie |
|---|---|---|
| 1. Leien tuinhuis | Asbestmateriaal | Verwijderen |
| 1.1 Code: MM04 | Puntmonster | - |

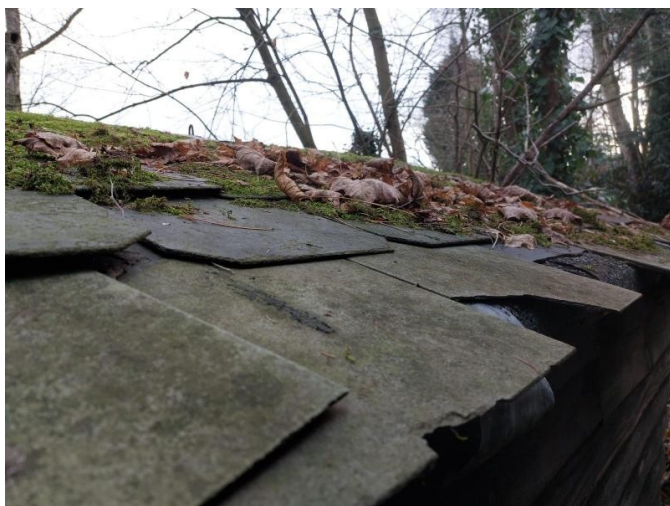
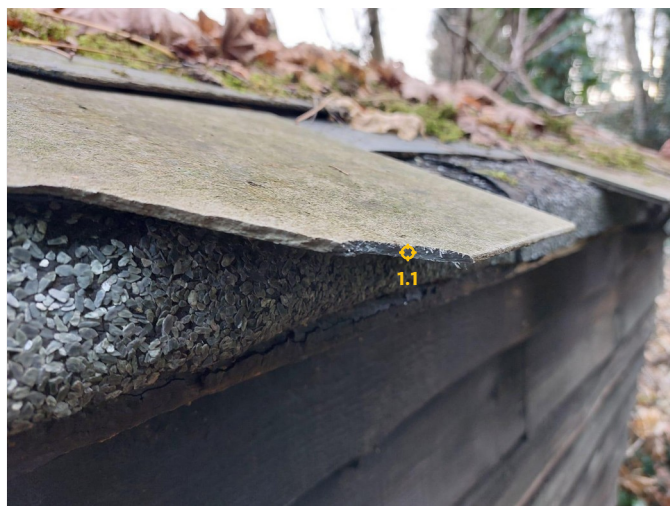
Overzichtsfoto

Detailfoto

| Eindbeoordeling materiaalrisico | Verhoogd materiaalrisico en/of verhoogde kans op vezelvrijgave |

| Gebondenheid | Categorie 1: hechtgebonden in oorsprong |
| Asbestsoort (vezeltype) | Alleen chrysotiel |
| Toestand van het materiaal | Matig beschadigd, matig verweerd |

| # | Type | Referentie | Resultaat |
|---|---|---|---|
| 1.1 | Puntmonster | MM04 | Chrysotiel |

| Beschrijving | Leien tuinhuis |
| Asbestmateriaal | Dak- en gevelbekleding - Lei, shingle |

Het asbestmateriaal valt onder de mijlpaal van 2034.

- Verwijder dit asbestmateriaal zo snel mogelijk. Volg de toestand goed op.

- Eenvoudige handelingen: mag via doe-het-zelf of door werknemer(s) met opleidingsattest eenvoudige handelingen  
Betreft een hechtgebonden toepassing in een matig verweerde staat met een laag risico op vezelvrijgave. De toepassing zorgvuldig verwijderen, zonder wijzigingen aan te brengen in de huidige toestand van het materiaal. De toepassing niet breken en/of beschadigen. Verwijder de toepassing a.d.h.v. eenvoudige handelingen en voorzie de nodige PBM's zoals ademhalingsmasker met een P3-filter, Tyvec categorie 3 type 5-6, schoeisel moet volledig gesloten zijn, wegwerphandschoenen. Opgeleid personeel wordt aanbevolen. Het asbestmateriaal moet worden verpakt in twee lagen van luchtdichte, stevige plastic zakken of folie aandienen bij het gemeentelijk recyclagepark. Deze dienen gemarkeerd te zijn met een waarschuwingsetiket. Voor verder advies kan je een kijkje nemen op de site van OVAM. ( [www.asbestinfo.be](http://www.asbestinfo.be))

- Eenvoudige handelingen: enkel door erkend asbestverwijderaar  
Betreft een hechtgebonden toepassing in een matig verweerde staat met een laag risico op vezelvrijgave. De toepassing zorgvuldig verwijderen, zonder wijzigingen aan te brengen in de huidige toestand van het materiaal. De toepassing niet breken en/of beschadigen. Verwijder de toepassing a.d.h.v. eenvoudige

handelingen en voorzie de nodige PBM's zoals ademhalingsmasker met een P3-filter, Tyvec categorie 3 type 5-6, schoeisel moet volledig gesloten zijn, wegwerphandschoenen. Opgeleid personeel wordt aanbevolen. Het asbestmateriaal moet worden verpakt in twee lagen van luchtdichte, stevige plastic zakken of folie aandienen bij het gemeentelijk recyclagepark. Deze dienen gemarkeerd te zijn met een waarschuwingsetiket. Voor verder advies kan je een kijkje nemen op de site van OVAM. ( [www.asbestinfo.be](http://www.asbestinfo.be))

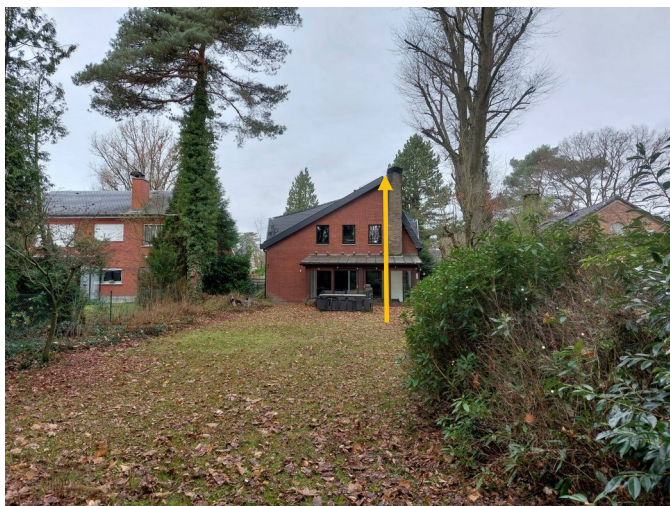
Situeringfoto

**Reden:** Het te onderzoeken materiaal situeert zich hoger dan 3,50 m te rekenen vanaf een veilige ondergrond

**Uitleg van de asbestdeskundige:** Het rookgaskanaal is niet beoordeeld. Aan de binnenzijde is de kachel aangesloten. Aan de buitenzijde is het hoger dan 3,5 meter om de schoorsteen te inspecteren. Het is niet zichtbaar of er een asbestverdacht rookgaskanaal aanwezig is in de schoorsteen. Conform ons inspectieprotocol mogen wij een beperking inroepen voor hoogtes hoger dan 3,5 m. Indien men dit wil laten onderzoeken, dient er een nieuwe afspraak gemaakt te worden en moet er een hoogtewerker voorzien worden, evenals iemand die bevoegd is om deze te bedienen en eventueel een techniek die de al dan niet aanwezige schouwhoed kan afnemen en weer terugplaatsen.

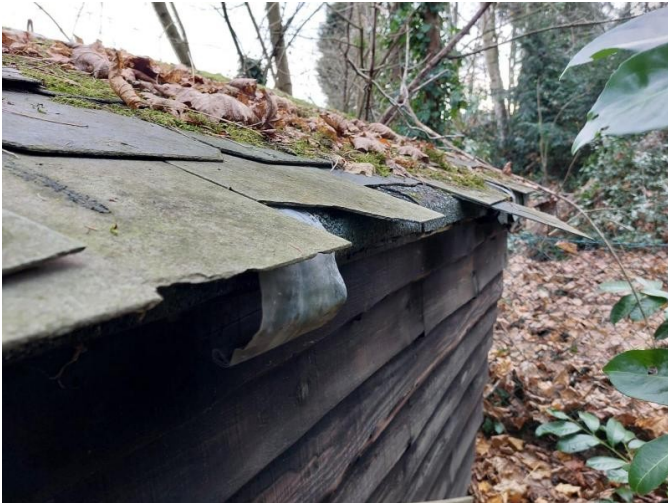
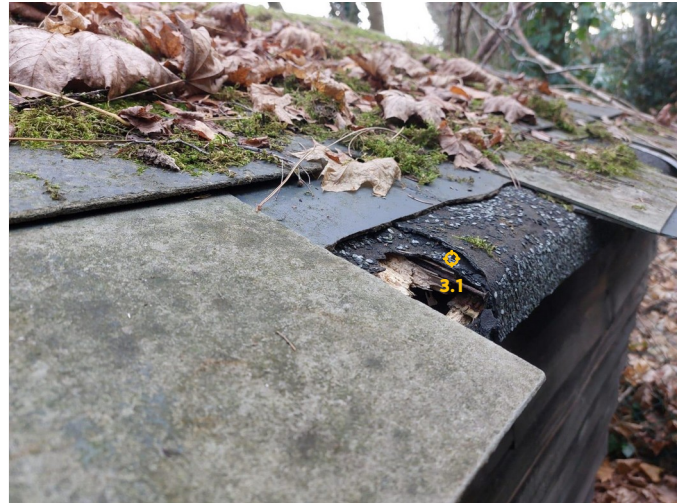
## Fiche 3: Roofing tuinhuis

Geen asbest

| # | Type | Referentie | Resultaat |
|---|---|---|---|
| 3.1 | Puntmonster | MM03 | Geen asbest |

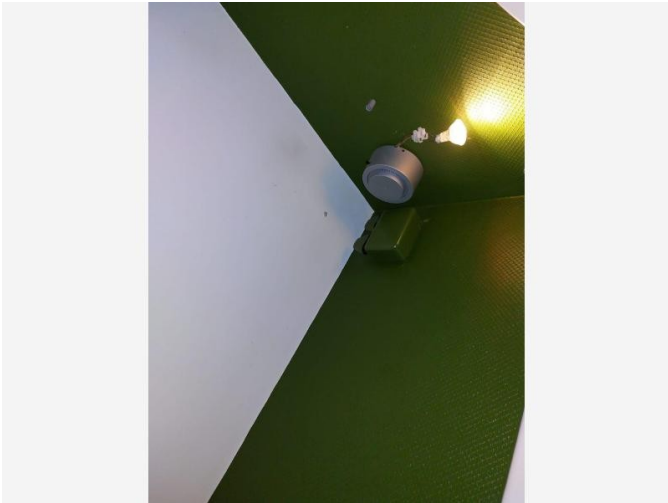
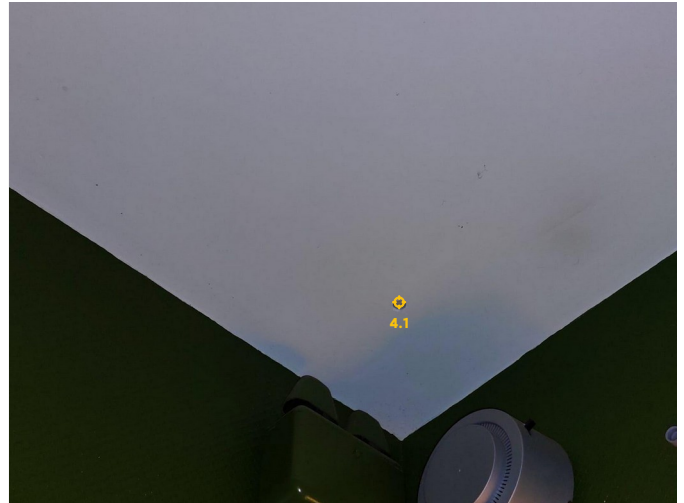
## Fiche 4: Pleisterwerk plafonds

Geen asbest

| # | Type | Referentie | Resultaat |
|---|---|---|---|
| 4.1 | Mengmonster | MM02 | Geen asbest |

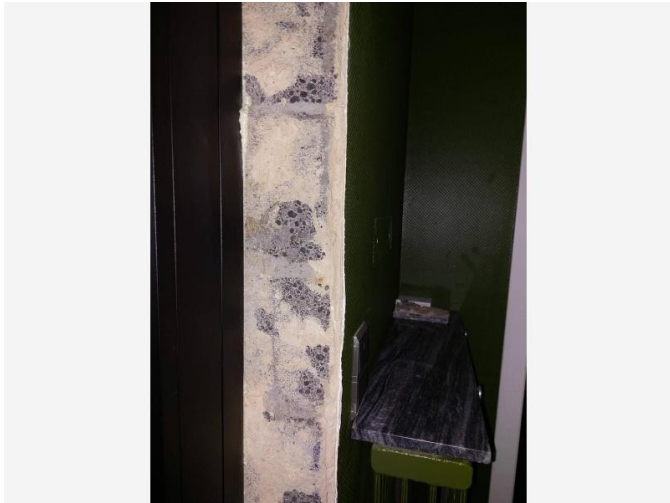
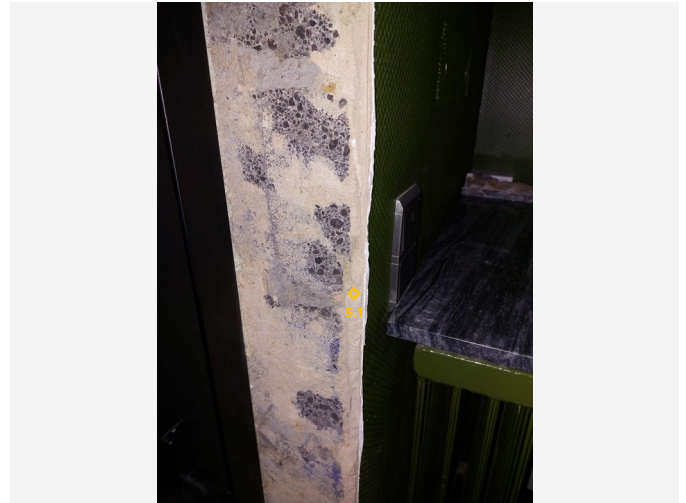
## Fiche 5: Pleisterwerk muren

Geen asbest

| # | Type | Referentie | Resultaat |
|---|---|---|---|
| 5.1 | Mengmonster | MM01 | Geen asbest |

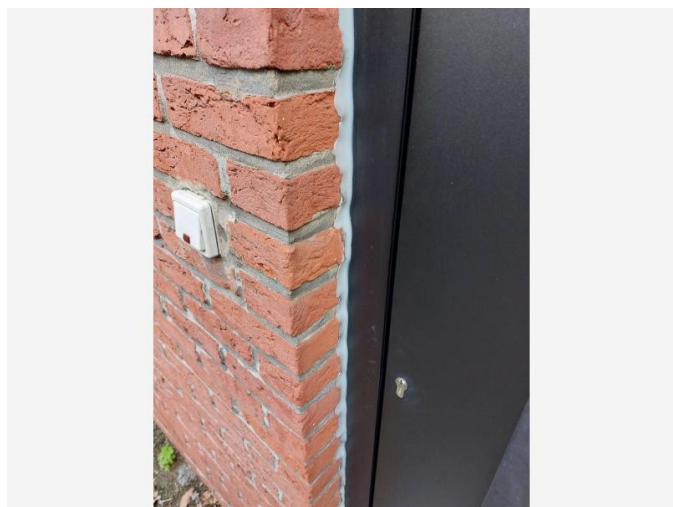
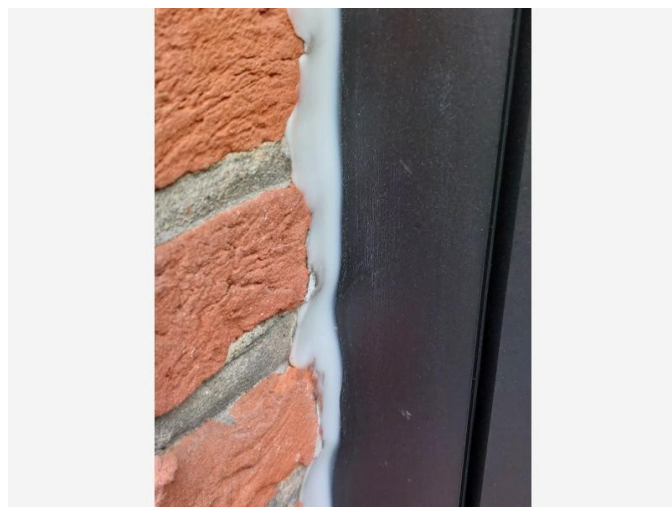
### Fiche 6: Afdichtingsmateriaal aan schrijnwerk niet asbest verdacht

| Beschrijving | Notitie | Terug te vinden op plannen |
|---|---|---|
| Fiche 6: Afdichtingsmateriaal aan schrijnwerk niet asbest verdacht | <p>Bij de visuele inspectie werd rond de ramen en deuren een kitafdichting aangetroffen.</p> <p>Op basis van de uiterlijk waarneembare kenmerken (kleur, glans, textuur, hechting) en de toepassingsperiode werd vastgesteld dat het gaat om een moderne siliconenkit en niet om een bitumineuze of asbesthoudende afdichting.</p> | - |
