# Asbestinventarisatetest

Dennenbosdreef 5, 2960 Brecht

Attestnummer : **20251218-000256.000**

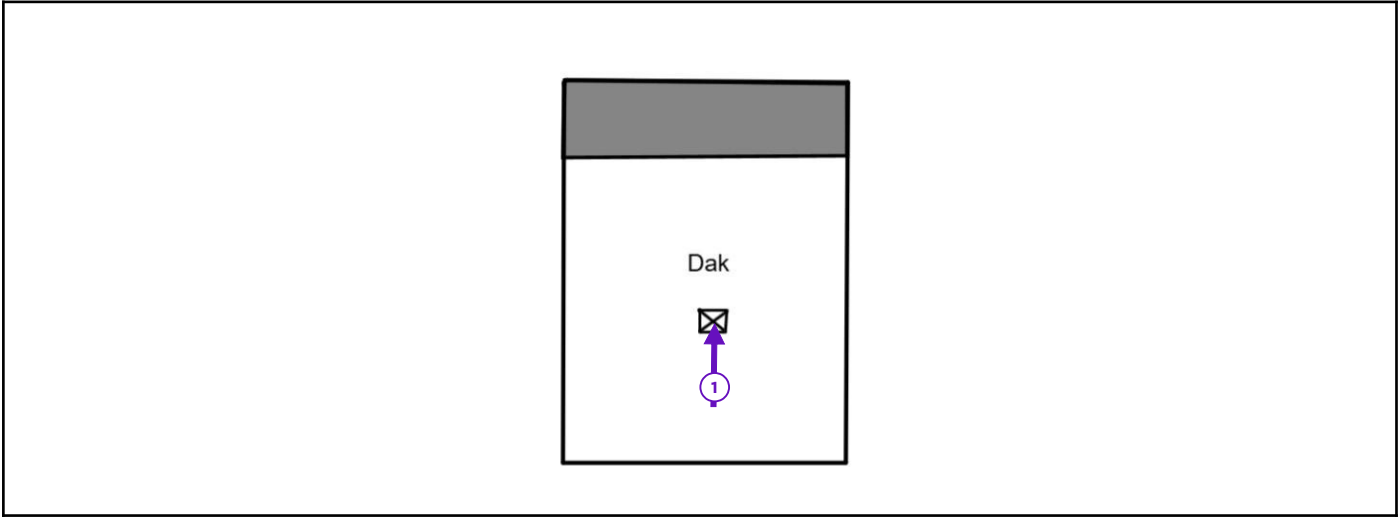
# Plan 1.5: Dak

| Beschrijving | Type | Actie |
|---|---|---|
| 1. Schouw | Beperking | - |

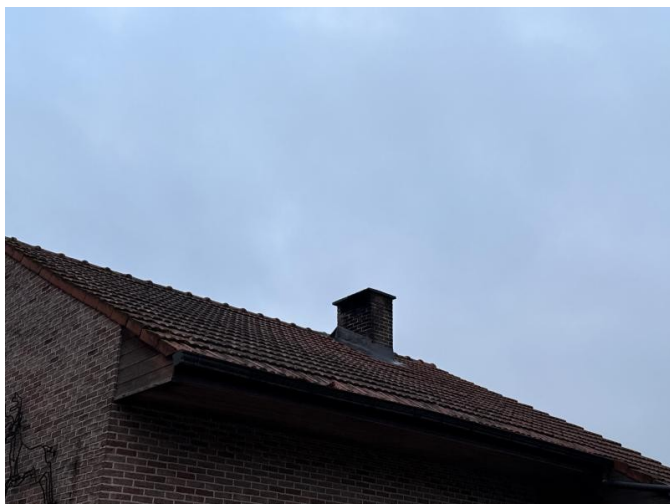
*Situeringsfoto*

### Tijdelijke beperking

**Reden:** Het te onderzoeken materiaal situeert zich hoger dan 3,50 m te rekenen vanaf een veilige ondergrond

**Uitleg van de asbestdeskundige:** Het materiaal in de schacht van de schouw kon op het moment van de inspectie niet nader worden onderzocht. Conform ons inspectieprotocol mogen wij een beperking inroepen voor hoogtes hoger dan 3,5 m. Indien men dit wil laten onderzoeken, dient er een nieuwe afspraak gemaakt te worden en moet er een hoogtewerker voorzien worden, evenals iemand die bevoegd is om deze te bedienen.

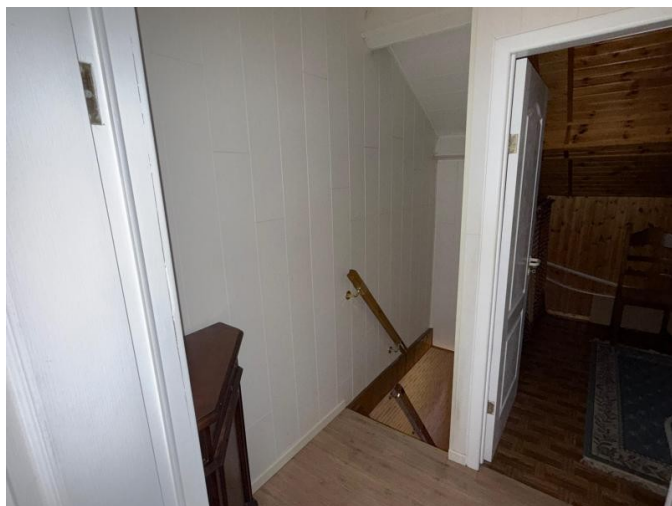
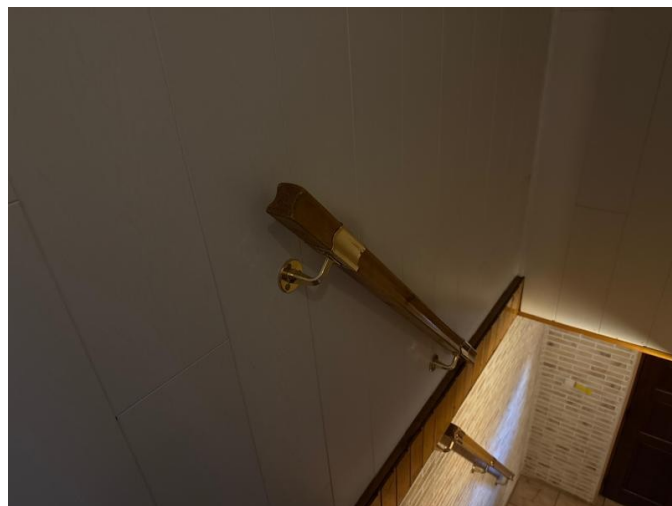
Het materiaal achter de valse wand kon op het moment van de inspectie niet nader worden onderzocht. De toepassing kan enkel a.d.h.v. een negatief labocertificaat als asbestvrij beschouwd worden. Verder onderzoek verrichten naar de samenstelling van de toepassing tot op de drager. Dit bij renovatie en/of sloop.

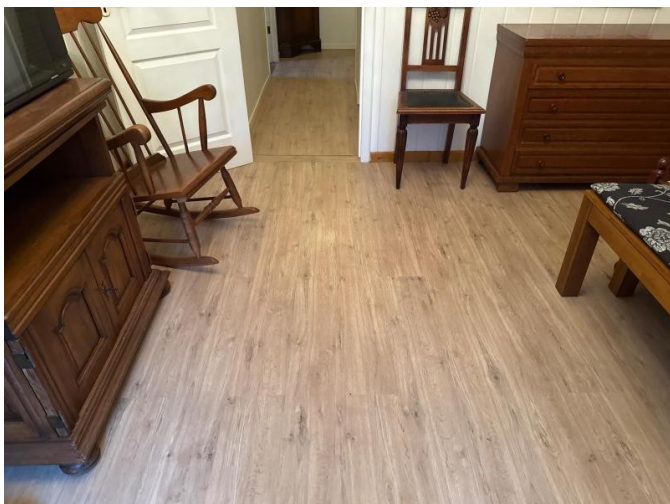
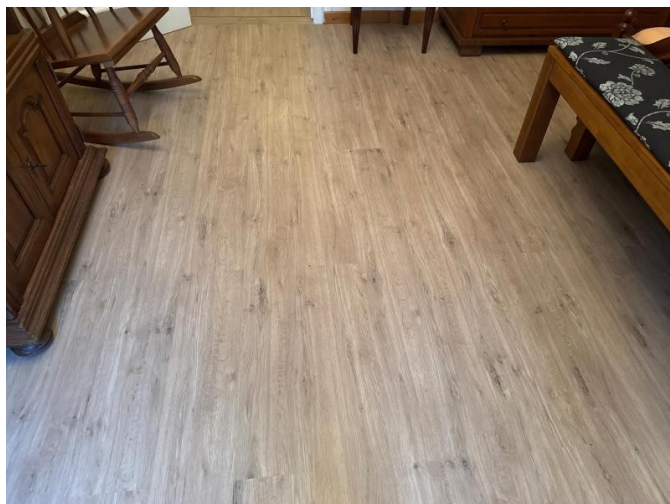
Het materiaal onder de laminaat kon op het moment van de inspectie niet nader worden onderzocht. De toepassing kan enkel a.d.h.v. een negatief labocertificaat als asbestvrij beschouwd worden. Verder onderzoek verrichten naar de samenstelling van de toepassing tot op de drager. Dit bij renovatie en/of sloop.

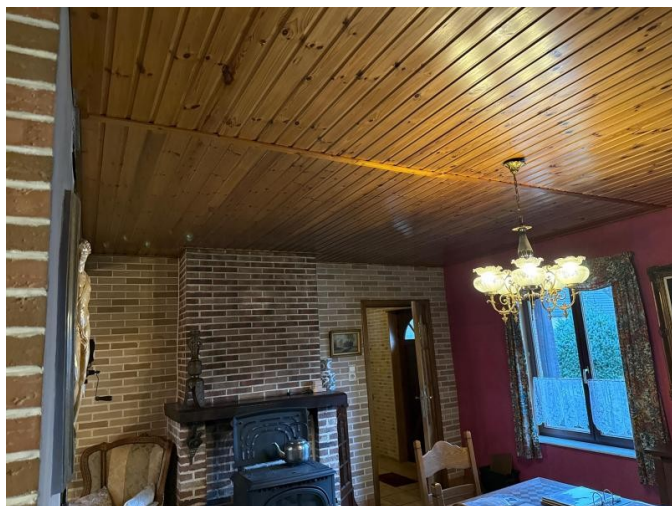
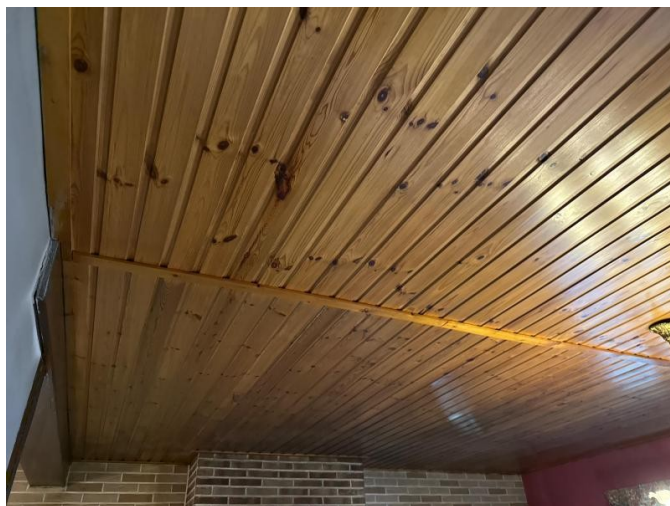
| Basis voor advies | De asbestdeskundige beoordeelt het materiaal als niet-asbestverdacht. |

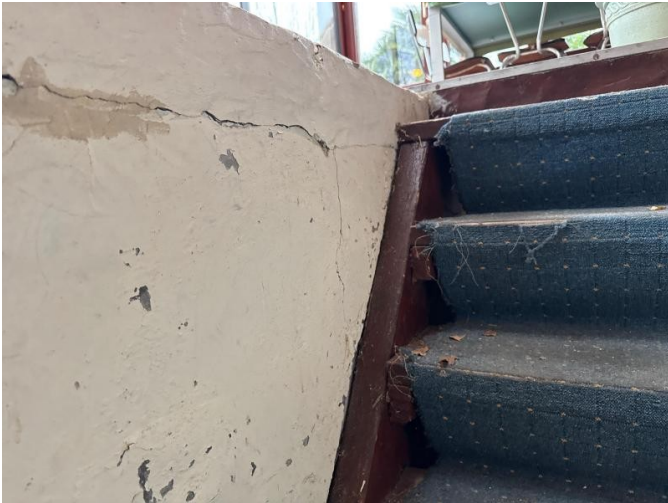
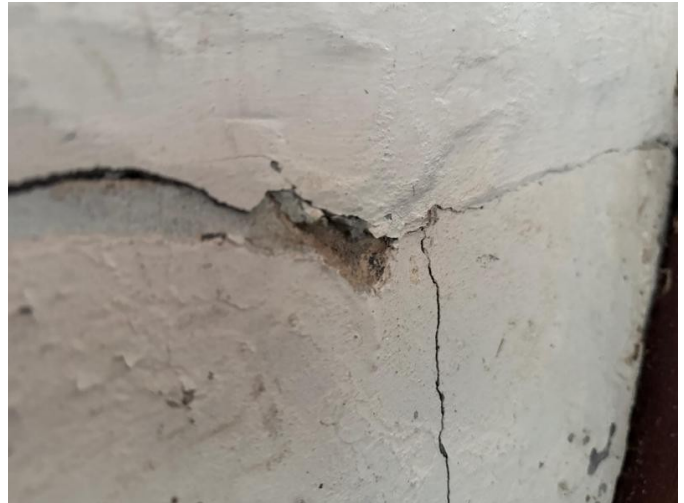
## Fiche 5: Pleister wand kelder

Geen asbest

| # | Type | Referentie | Resultaat |
|---|---|---|---|
| 5.1 | Mengmonster | MM02 | Geen asbest |

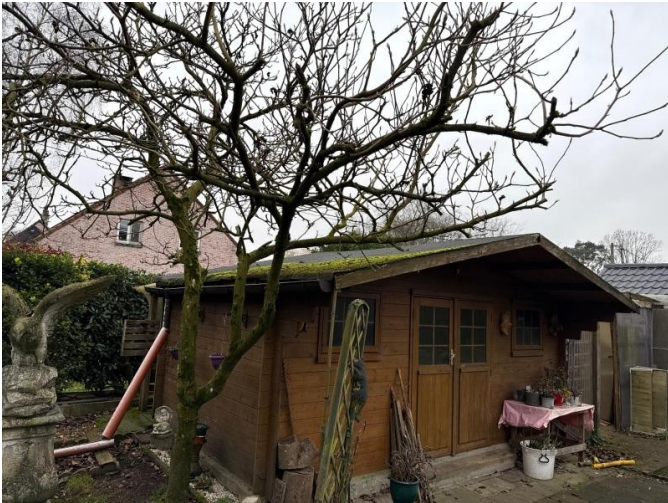
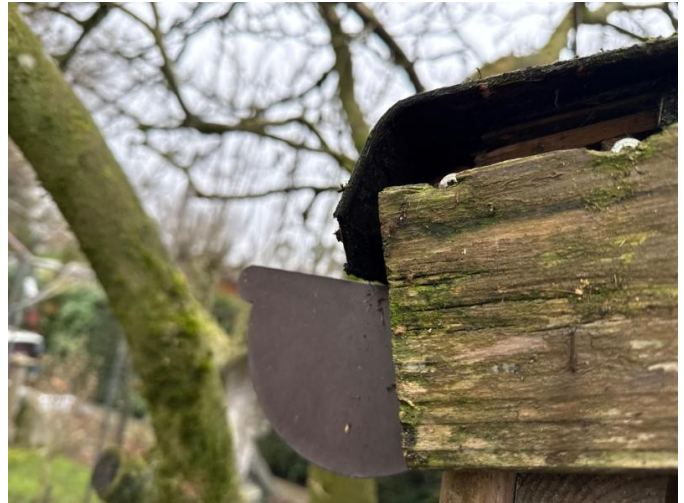
## Fiche 6: Roofing tuinhuis

Geen asbest

| # | Type | Referentie | Resultaat |
|---|---|---|---|
| 6.1 | Puntmonster | MM03 | Geen asbest |

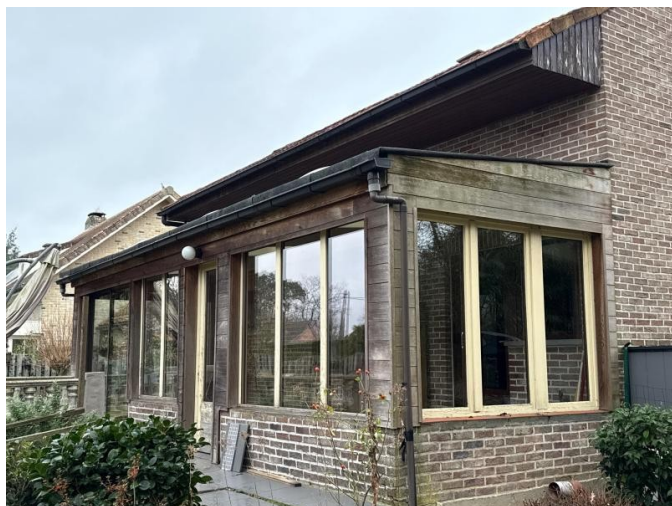
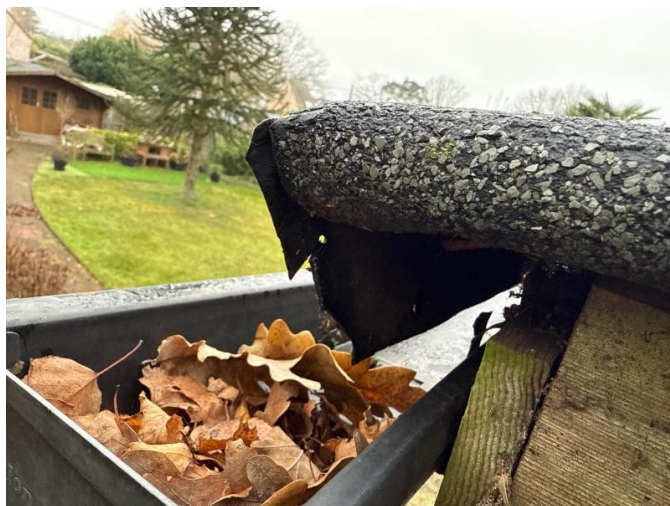
## Fiche 7: Roofing veranda

Geen asbest

| # | Type | Referentie | Resultaat |
|---|---|---|---|
| 7.1 | Puntmonster | MM04 | Geen asbest |

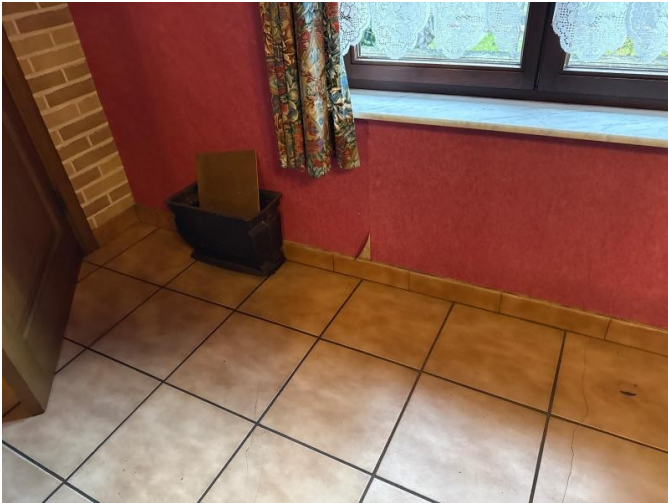
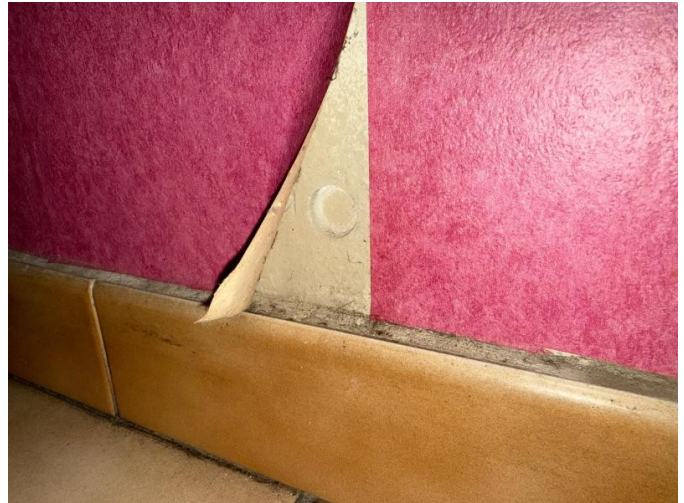
## Fiche 8: Pleister wand

Geen asbest

| # | Type | Referentie | Resultaat |
|---|---|---|---|
| 8.1 | Mengmonster | MM01 | Geen asbest |

| Opmerking | <p>Er werd geen representatief mengmonster genomen van het pleisterwerk. De toepassing kan enkel a.d.h.v. een negatief labocertificaat als asbestvrij beschouwd worden. Verder onderzoek verrichten naar de samenstelling van de te toepassing tot op de drager in volgende ruimtes: trappenhall, en keuken of badkamer . Dit bij renovatie en/of sloop. Er is geen stookplaats aanwezig.</p> <p>Enkel in de woonkamer pleisterwerk aan de wand aangetroffen.</p> |
