# Asbestinventarisatetest

Kalishoekstraat 45, 9120 Beveren-Kruibeke-Zwijndrecht

Attestnummer : 20260118-000126.000

Uitgegeven op : 18.01.2026

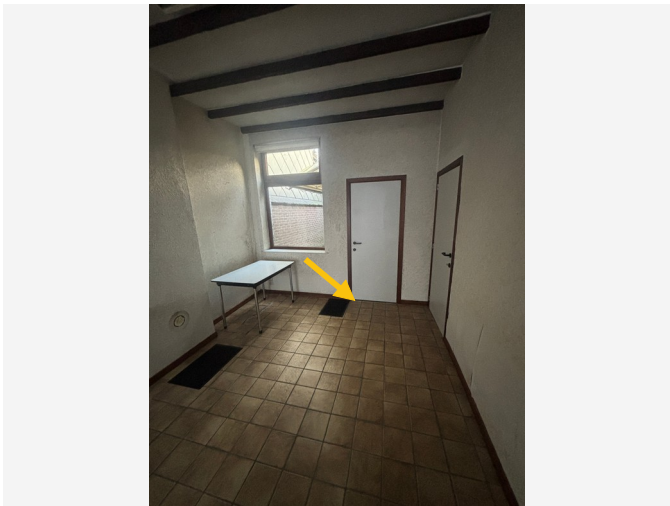
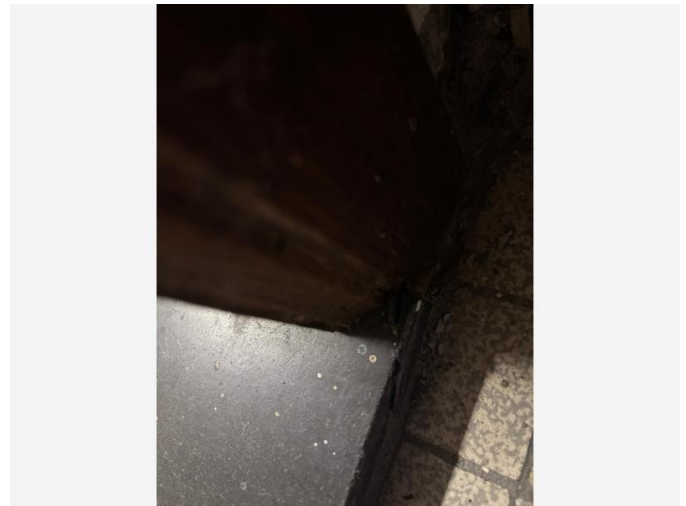
| Eindbeoordeling materiaalarisico | Laag materiaalarisico en/of verlaagde kans op vezelvrijgave |

| Gebondenheid | Categorie 1: hechtgebonden in oorsprong |
| Asbestsoort (vezeltype) | Alleen chrysotiel |
| Asbestconcentratie | Laag (< 50%) |
| Afschermingsgraad van het gehele materiaal | Geheel of deels (ook) vrij aan de binnenlucht |
| Toestand van het materiaal | Licht beschadigd, licht verweerd. Intact calciumsilicaatmateriaal of categorie III 'gebondenheid' |

| # | Type | Referentie | Resultaat |
|---|---|---|---|
| 1.1 | Puntmonster | M04 | Chrysotiel |

| Beschrijving | Massal deurdorpel |
| Hoeveelheid (oppervlakte - dikte - aantal) | • 0,30 m <sup>2</sup> - 2,00 cm - 1 stuk |

Het asbestmateriaal valt onder de mijlpaal van 2040.

Zorgvuldig beheren

- Zorg voor een veilig beheer. Vermijd het beschadigen van het asbestmateriaal. Controleer de toestand jaarlijks op wijzigingen.

- Eenvoudige handelingen: mag via doe-het-zelf of door werknemer(s) met opleidingsattest eenvoudige handelingen  
De dorpel bevat hechtgebonden asbest. Deze is niet beschadigd en er zijn geen vrije vezelbundels te zien.  
Het is belangrijk dat de dorpel niet beschadigd of vergruist wordt tijdens de verwijdering hiervan.  
Zorg ervoor dat de dorpel ook na het verwijderen in zijn geheel op de juiste manier wordt afgevoerd.  
Indien het niet lukt om deze op de beschreven manier te verwijderen dient een professional worden geraadpleegd.

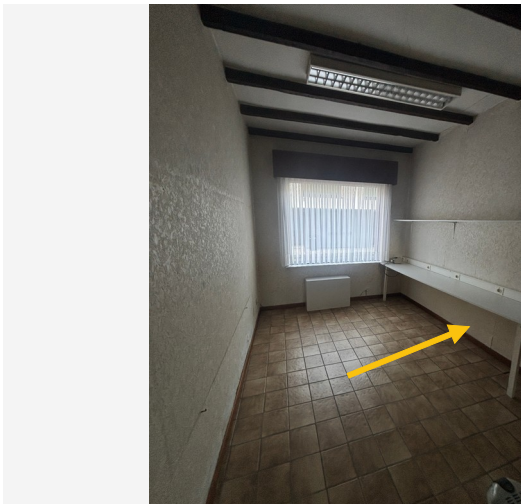
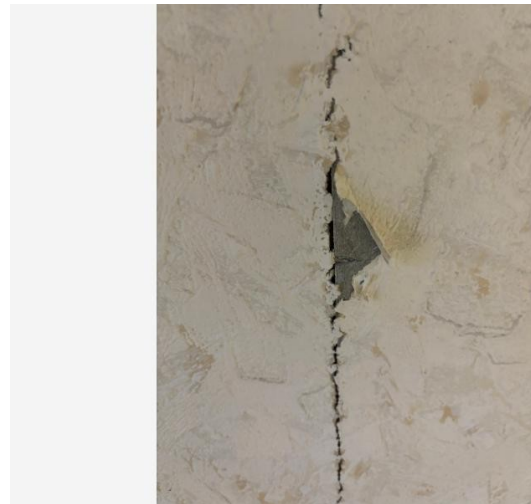
| Eindbeoordeling materiaalrisico | Zeer laag materiaalrisico en/of zeer lage kans op vezelvrijgave |

| Gebondenheid | Categorie 1: hechtgebonden in oorsprong |
| Asbestsoort (vezeltype) | Alleen chrysotiel |
| Asbestconcentratie | Laag (< 50%) |
| Afschermingsgraad van het gehele materiaal | Niet stootvaste afscherming |
| Toestand van het materiaal | Licht beschadigd, licht verweerd. Intact calciumsilicaatmateriaal of categorie III 'gebondenheid' |

| # | Type | Referentie | Resultaat |
|---|---|---|---|
| 2.1 | Puntmonster | M03 | Chrysotiel |

| Beschrijving | Plaat asbestcement praktijkruimte |
| Opmerking | Plaat onder bureaublad in praktijkruimte |

Het asbestmateriaal valt onder de mijlpaal van 2040.

Zorgvuldig beheren

- Zorg voor een veilig beheer. Vermijd het beschadigen van het asbestmateriaal. Controleer de toestand jaarlijks op wijzigingen.

- Eenvoudige handelingen: mag via doe-het-zelf of door werknemer(s) met opleidingsattest eenvoudige handelingen  
Draag de nodige PBM's (mondmasker ffp3, handschoenen, overschoenen en wegwerpoveral van categorie III en type 5 en 6.)

Onze voorkeur gaat naar verwijdering door erkend asbestverwijderaar.

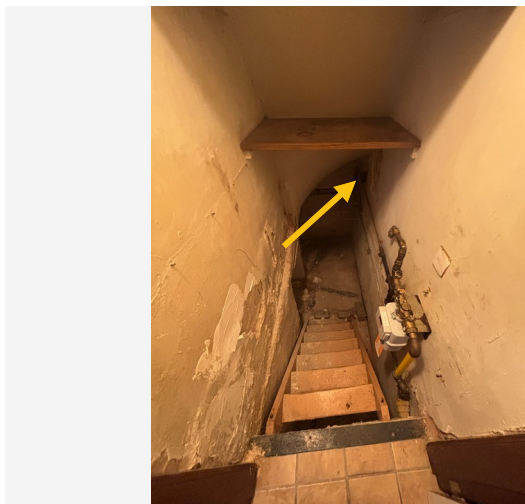
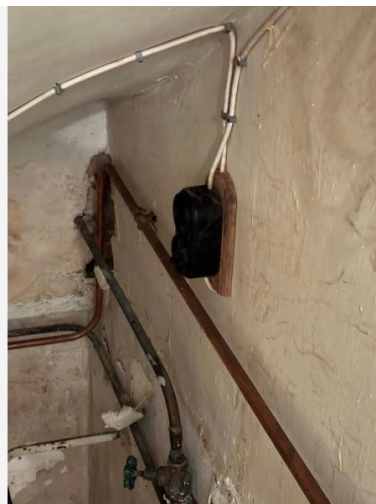
| Eindbeoordeling materiaalrisico | Laag materiaalrisico en/of verlaagde kans op vezelvrijgave |

| Gebondenheid | Categorie 1: hechtgebonden in oorsprong |
| Asbestsoort (vezeltype) | Crocidoliet aanwezig |
| Asbestconcentratie | Laag (< 50%) |
| Afschermingsgraad van het gehele materiaal | Geheel of deels (ook) vrij aan de binnenlucht |
| Toestand van het materiaal | Onbeschadigd, niet verweerd |

| Beschrijving | Bakeliet toepassingen |
| Identificatiemethode | <p>De asbestdeskundige beoordeelt het materiaal als asbestverdacht en dus asbesthoudend, en dit zonder monstername.</p> <p>Motivatie: De monstername brengt andere schade aan dan schade die inherent is aan de monstername.</p> |

Het asbestmateriaal valt onder de mijlpaal van 2040.

Zorgvuldig beheren

- Zorg voor een veilig beheer. Vermijd het beschadigen van het asbestmateriaal. Controleer de toestand jaarlijks op wijzigingen.

- Eenvoudige handelingen: mag via doe-het-zelf of door werknemer(s) met opleidingsattest eenvoudige handelingen  
Bakelietelementen met laag percentage asbest die niet beschadigd zijn.  
Zijn eenvoudig te verwijderen zonder beschadigen met schroefverbindingen.  
Zorg ervoor dat de toepassing niet beschadigd tijdens het verwijderen.

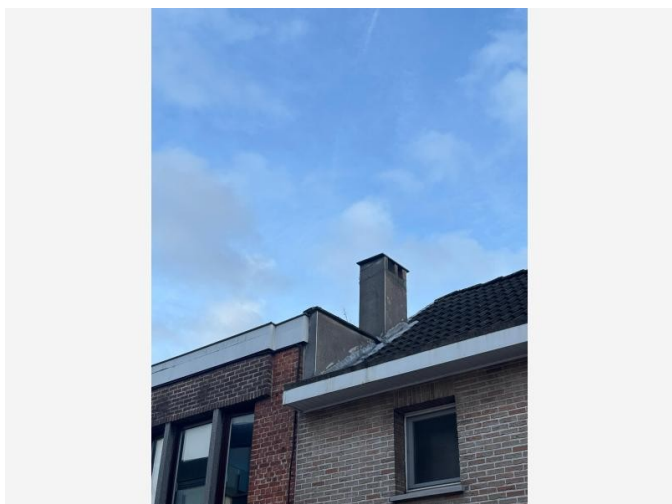
## Fiche 4: Binnen- en buitenzijde Schoorsteen op het dak

**Reden:** Het te onderzoeken materiaal situeert zich hoger dan 3,50 m te rekenen vanaf een veilige ondergrond

**Uitleg van de asbestdeskundige:** Het rookgaskanaal is niet beoordeeld. Aan de binnenzijde is de kachel aangesloten. Aan de buitenzijde is het hoger dan 3,5 meter om de schoorsteen te inspecteren. Het is niet zichtbaar of er een asbestverdacht rookgaskanaal aanwezig is in de schoorsteen. Conform ons inspectieprotocol mogen wij een beperking inroepen voor hoogtes hoger dan 3,5 m. Indien men dit wil laten onderzoeken, dient er een nieuwe afspraak gemaakt te worden en moet er een hoogtewerker voorzien worden, evenals iemand die bevoegd is om deze te bedienen en eventueel een techniek die de al dan niet aanwezige schouwvoed kan afnemen en weer terugplaatsen.

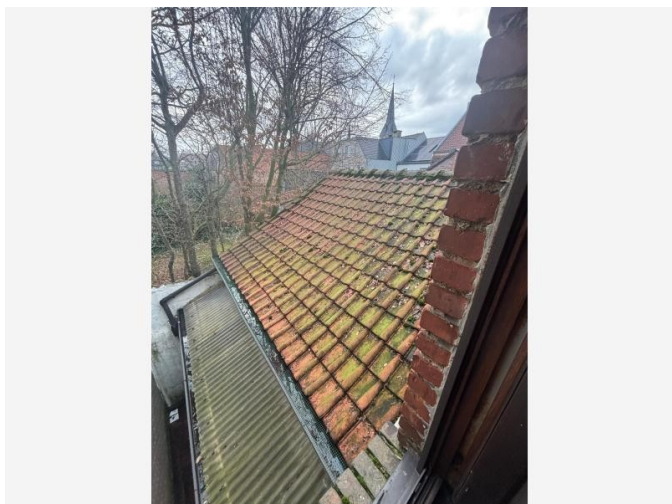
**Reden:** Er is geen volledige risicobeoordeling mogelijk

**Uitleg van de asbestdeskundige:** Het deken van het onderdak van het zadeldak is niet waarneembaar vanwege de hoogte, het pvc afdak zit in de weg om het dak op een veilige manier te bereiken.

Door de afwerkingsgraad aan de binnenzijde is het onderdak niet zichtbaar of inspecteerbaar.

Alleen destructief onderzoek of het dak betreden via een stelling of hoogwerker kan bepalen of het onderdak al dan niet asbesthoudend is (type menuiserie).

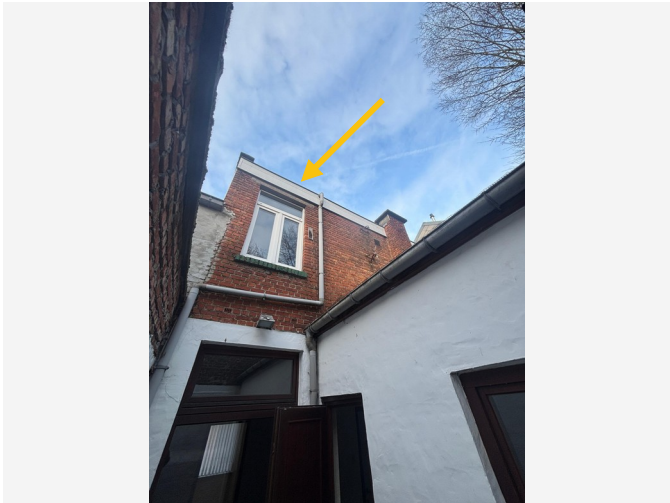
**Reden:** Het te onderzoeken materiaal situeert zich hoger dan 3,50 m te rekenen vanaf een veilige ondergrond

**Uitleg van de asbestdeskundige:** Plate dak hoger dan 3,5meter te rekenen van af een veilige ondergrond.

Er is wel bewijs van een dakrenovatie van het platte dak in 2003 maar dit heb ik niet kunnen vaststellen, de facuur is geupload als bewijsdocument.

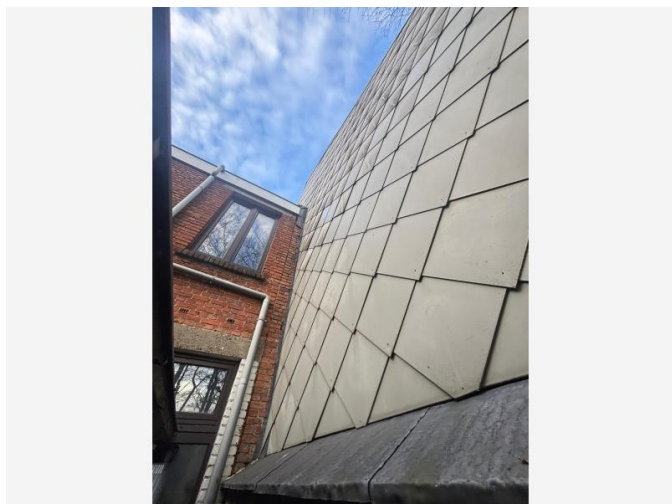
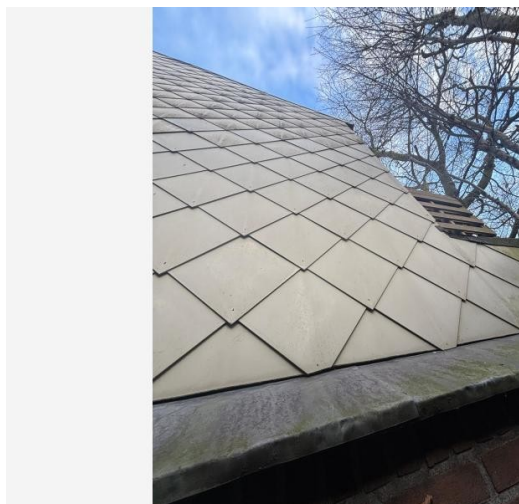
De gevelleien van de buurman zijn asbest-verdacht.

Zorg ervoor dat deze niet beschadigd worden en indien dit wel het geval is verwittig de buurman.

Het is aangeraden deze zo snel mogelijk te laten analyseren en indien asbesthoudend te laten verwijderen.

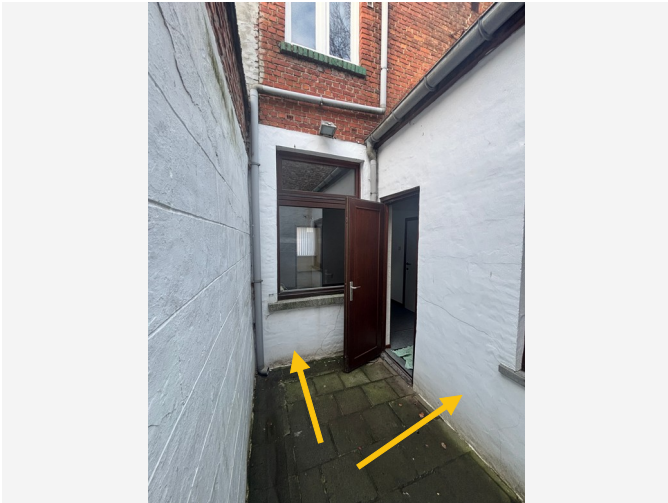
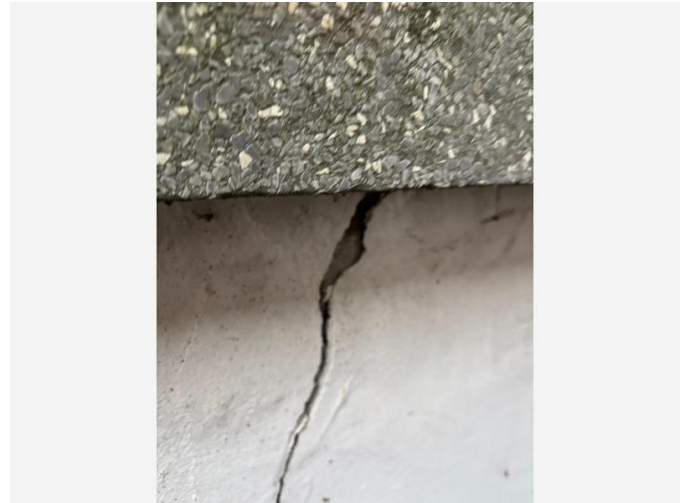
## Fiche 8: Crepi buitengevel

Geen asbest

| # | Type | Referentie | Resultaat |
|---|---|---|---|
| 8.1 | Mengmonster | M06 | Geen asbest |

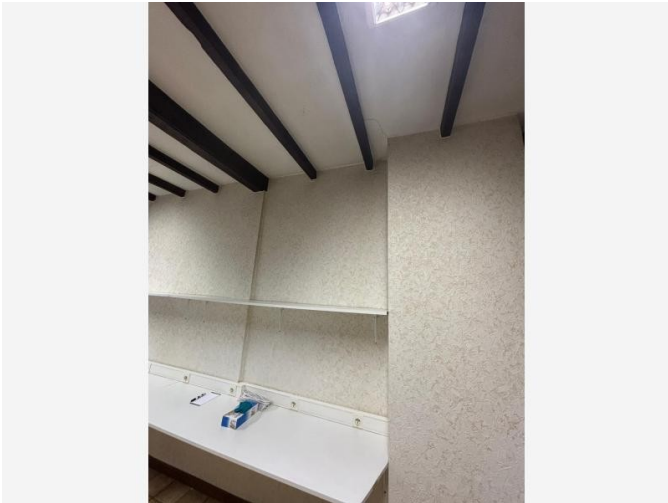
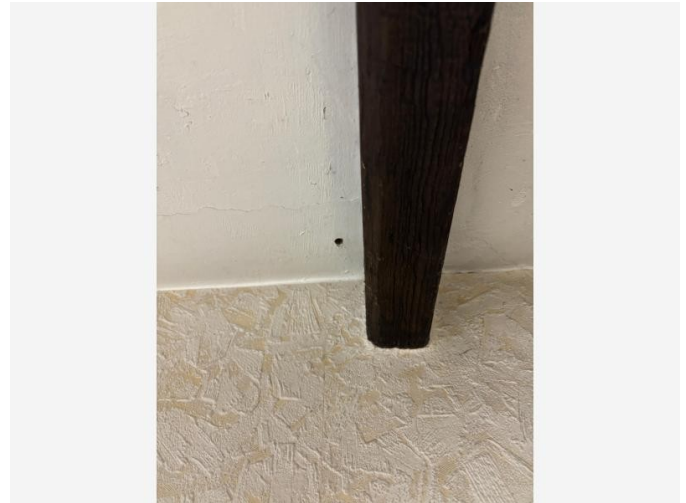
## Fiche 9: Pleisterwerk plafonds

| Opmerking | <p>Deze oppervlakte, volumes en gewichten zijn niet gemeten, maar geschat op basis van een benadering van het aanwezig pleisterwerk in alle muren ( de opgegeven hoeveelheden mogen niet gebruikt worden als maatstaf van heffing).</p> <p>Staalname in volgende ruimtes :</p> <ul style="list-style-type: none"> <li>- Consultatieruimte</li> <li>- Trappenhal</li> <li>- Praktijkruimte</li> </ul> <p>Er zijn geen vochtige ruimtes aanwezig, er is geen keuken en er is geen badkamer met pleisterwerk aanwezig.</p> <p>Er is geen stookruimte aanwezig.</p> <p>De plafonds boven zijn niet afgewerkt met pleisterwerk.</p> |

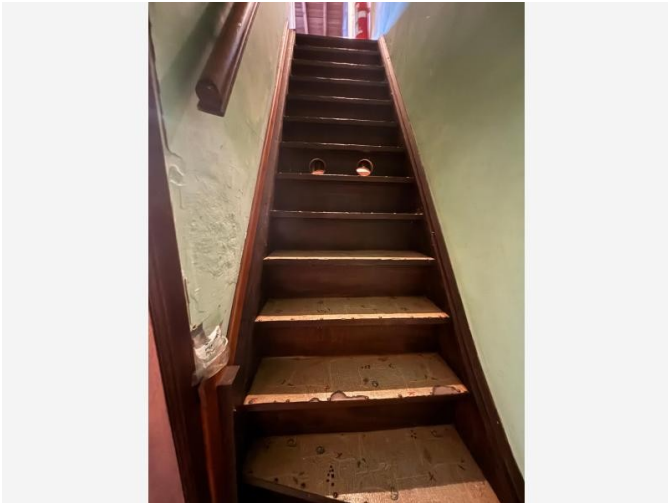
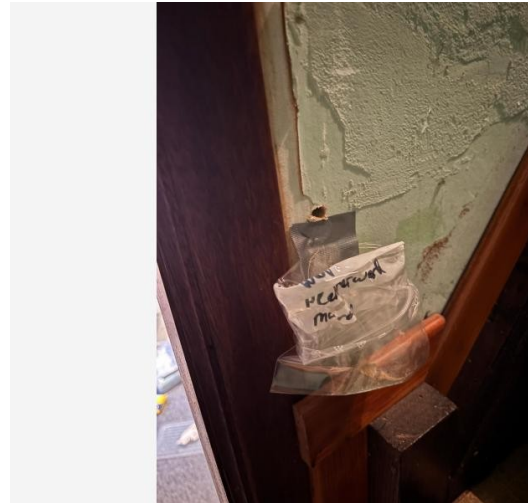
## Fiche 10: Pleisterwerk muren

| Opmerking | <p>Deze oppervlakte, volumes en gewichten zijn niet gemeten, maar geschat op basis van een benadering van het aanwezig pleisterwerk in alle muren ( de opgegeven hoeveelheden mogen niet gebruikt worden als maatstaf van heffing).</p> <p>Staalname in volgende ruimtes :</p> <ul style="list-style-type: none"> <li>- Kelder</li> <li>- Trappenhal</li> <li>- Slaapkamer</li> </ul> <p>Er zijn geen vochtige ruimtes aanwezig, er is geen keuken en er is geen badkamer met pleisterwerk aanwezig.</p> <p>Er is ook geen stookruimte aanwezig in het pand.</p> |

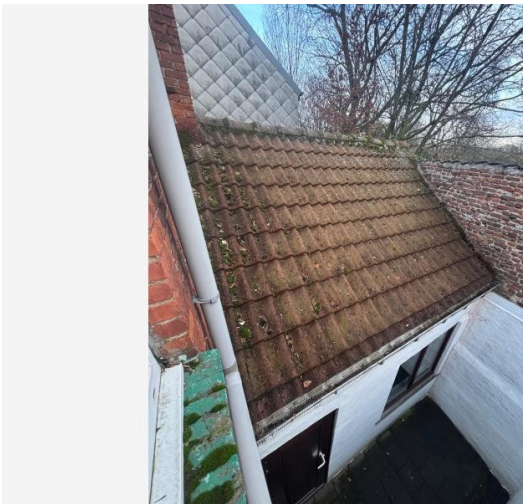
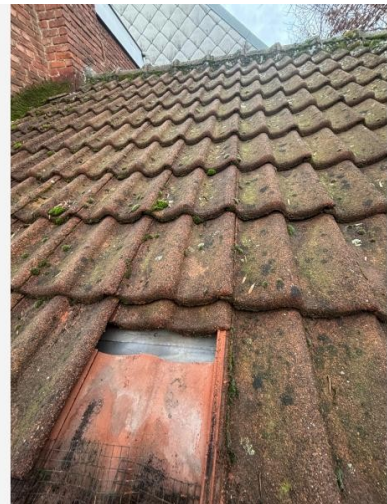
## Fiche 14: Onderdak van inspecteerbaar deel zadeldak is uit doek

| Beschrijving | Notitie | Terug te vinden op plannen |
|---|---|---|
| Fiche 14: Onderdak van inspecteerbaar deel zadeldak is uit doek | <p>Tijdens het onderzoek en de controle van het onderdak hebben we vastgesteld dat het inspecteerbaar deel van het zadeldak uit een niet-asbestverdacht doek/zeil bestaat.</p> <p>Controle uitgevoerd door spot-check aan de buitenzijde onder de dakpannen.</p> <p>Onderzoeken van het volledig dak is niet mogelijk wegens de hoogte.</p> | - |
