Asbestinventarisatetest

Tiensestraat 200, 3000 Leuven

Attestnummer : 20250528-000368.000

Uitgegeven op : 28.05.2025

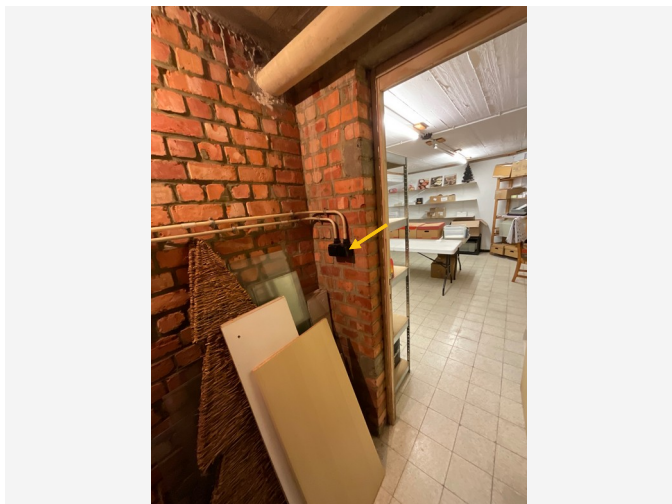
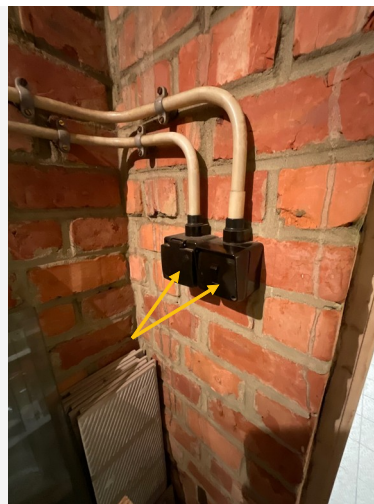
Het asbestmateriaal valt onder de mijlpaal van 2040.

Eindbeoordeling materiaalrisico	Verhoogd materiaalrisico en/of verhoogde kans op vezelvrijgave
---------------------------------	--

Gebondenheid	Categorie 1: hechtgebonden in oorsprong
Asbestsoort (vezeltype)	Crocidoliet aanwezig
Asbestconcentratie	Laag (< 50%)
Afschermingsgraad van het gehele materiaal	Geheel of deels (ook) vrij aan de binnenlucht
Toestand van het materiaal	Licht beschadigd, licht verweerd. Intact calciumsilicaatmateriaal of categorie III 'gebondenheid'

Beschrijving	Bakeliet schakelaars/stopcontacten
Omgeving	Binnen
Primaire drager	Communicatie en elektrische infrastructuur en uitrusting
Asbestmateriaal	Plaat, paneel, tablet - Type Bakeliet
Bindmiddel van asbestmateriaal	Kunststof of -hars
Gebondenheid op basis van bindmiddel	Hecht
Hoeveelheid (oppervlakte - dikte - aantal)	• 0,10 m ² - 1,00 cm - 1 stuk
Totaal volume	0,001 m ³
Eenvoudig bereikbaar	Ja
Bevestigingswijze	• Geschroefd
Identificatiemethode	Vaststelling zonder monstername
Destructieve handeling voor identificatie	Nee
Opmerking	De hoeveelheid is een schatting

Verwijderen

- Zorg voor een veilig beheer. Vermijd het beschadigen van het asbestmateriaal. Controleer de toestand jaarlijks op wijzigingen.

- Eenvoudige handelingen: mag via doe-het-zelf of door werknemer(s) met opleidingsattest eenvoudige handelingen
Deze toepassing kan door een aannemer die over een opleidingsattest eenvoudige handelingen beschikt of door een particulier (doe-het-zelf), verwijderd worden indien er geen verhoogd risico op vrijgave van asbestvezels (max. concentratie 0,01 vezels/cm³ - CODEX Art. VI.3-54) ontstaat en de toepassing voorafgaand wordt gefixeerd/bevochtigd; de individuele elementen zonder machinale werktuigen en zonder breken of gooien een voor een losgemaakt worden; en ten slotte in gesloten verpakking weggevoerd worden naar een erkend afvalpunt (recyclagepark).

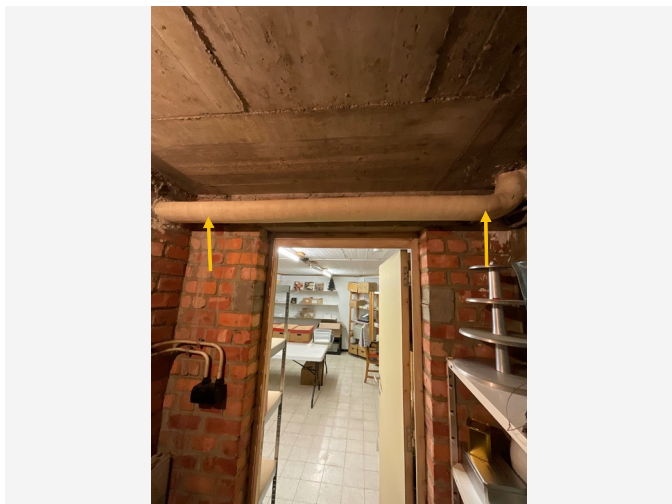
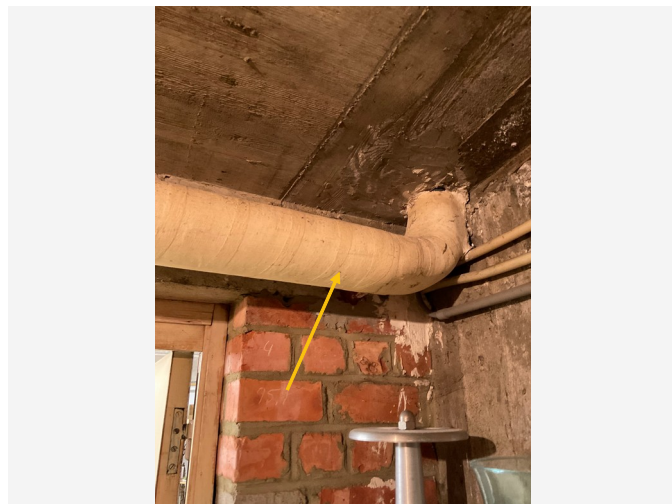
Het asbestmateriaal valt onder de mijlpaal van 2034.

Eindbeoordeling materiaalrisico	Verhoogd materiaalrisico en/of verhoogde kans op vezelvrijgave
---------------------------------	--

Gebondenheid	Categorie 2: niet-hechtgebonden met matrix
Asbestsoort (vezeltype)	Amfibool aanwezig, uitgezonderd crocidoliet
Asbestconcentratie	Hoog ($\geq 50\%$)
Afschermingsgraad van het gehele materiaal	Geheel of deels (ook) vrij aan de binnenlucht
Toestand van het materiaal	Licht beschadigd, licht verweerd. Intact calciumsilicaatmateriaal of categorie III 'gebondenheid'

#	Type	Referentie	Resultaat
2.1	Mengmonster	Mn3 rechte stukken	Amosiet
2.2	Mengmonster	Mn4 hoeken	Amosiet

Beschrijving	Leidingisolatie (gips)
Omgeving	Binnen
Primaire drager	HVAC infrastructuur en uitrusting
Asbestmateriaal	In-situ afwerkingslagen - Thermische isolatie
Bindmiddel van asbestmateriaal	Gips - kalk
Gebondenheid op basis van bindmiddel	Niet-hechtgebonden
Hoeveelheid (lengte - omtrek - dikte - aantal)	<ul style="list-style-type: none">• 2,00 m - 40,00 cm - 1,00 cm - 1 stuk
Totaal volume	0,008 m ³
Eenvoudig bereikbaar	Ja
Bevestigingswijze	<ul style="list-style-type: none">• Verlijmd, ingegoten, versmeerd
Identificatiemethode	Vaststelling met monstername
Destructieve handeling voor identificatie	Nee
Opmerking	<p>-De hoeveelheid is een schatting en kan afwijken van de werkelijke toestand. Rechte stukken en bochten worden waar mogelijk apart bemonsterd.</p> <p>-De verwarmingsbuizen zijn deel van de gemeenschappelijke delen.</p>

Verwijderen

- Verwijder dit asbestmateriaal zo snel mogelijk. Volg de toestand goed op.

- Hermetische zone (erkend asbestverwijderaer)
Deze toepassing kan enkel door een erkende asbestverwijderaer via de methodiek van hermetische zone verwijderd worden omdat verwijdering via de methodiek van eenvoudige handelingen en/of couveusezakmethode niet mogelijk is; en er automatisch een verhoogd risico op vrijgave van asbestvezels (max. concentratie 0,01 vezels/cm - CODEX Art. VI.3-54) ontstaat. (Bron: CODEX - Art. VI.3-61.- par 1.)

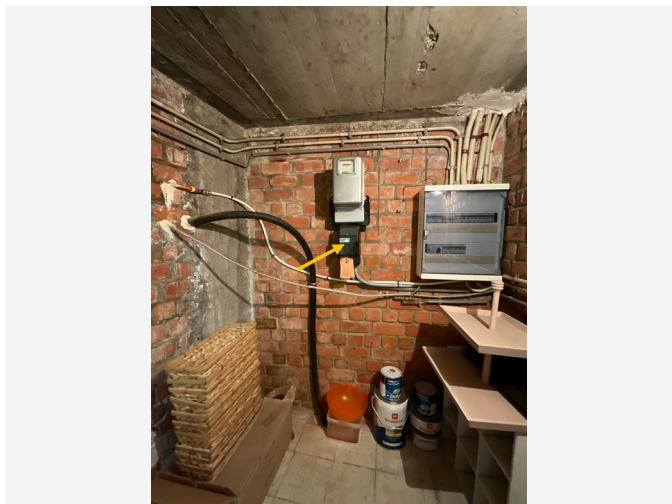
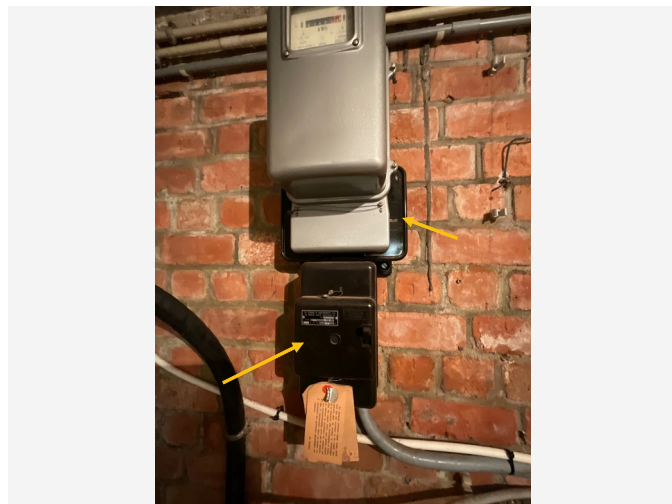
Het asbestmateriaal valt onder de mijlpaal van 2040.

Eindbeoordeling materiaalrisico	Zeer laag materiaalrisico en/of zeer lage kans op vezelvrijgave
---------------------------------	---

Gebondenheid	Categorie 1: hechtgebonden in oorsprong
Asbestsoort (vezeltype)	Crocidoliet aanwezig
Asbestconcentratie	Laag (< 50%)
Afschermingsgraad van het gehele materiaal	Stootvaste afscherming of omkasting
Toestand van het materiaal	Onbeschadigd, niet verweerd

Beschrijving	Elektriciteitsmeter bakeliet
Omgeving	Binnen
Primaire drager	Communicatie en elektrische infrastructuur en uitrusting
Asbestmateriaal	Plaat, paneel, tablet - Type Bakeliet
Bindmiddel van asbestmateriaal	Kunststof of -hars
Gebondenheid op basis van bindmiddel	Hecht
Hoeveelheid (oppervlakte - dikte - aantal)	<ul style="list-style-type: none">• 0,20 m² - 0,40 cm - 1 stuk
Totaal volume	< 0,001 m ³
Eenvoudig bereikbaar	Ja
Bevestigingswijze	<ul style="list-style-type: none">• Geschroefd
Identificatiemethode	Vaststelling zonder monsternamen
Destructieve handeling voor identificatie	Nee
Opmerking	De hoeveelheid is een schatting en kan afwijken van de werkelijke toestand.

Zorgvuldig beheren

- Zorg voor een veilig beheer. Vermijd het beschadigen van het asbestmateriaal. Controleer de toestand jaarlijks op wijzigingen.

- Eenvoudige handelingen: mag via doe-het-zelf of door werknemer(s) met opleidingsattest eenvoudige handelingen
Te verwijderen door de netbeheerder.

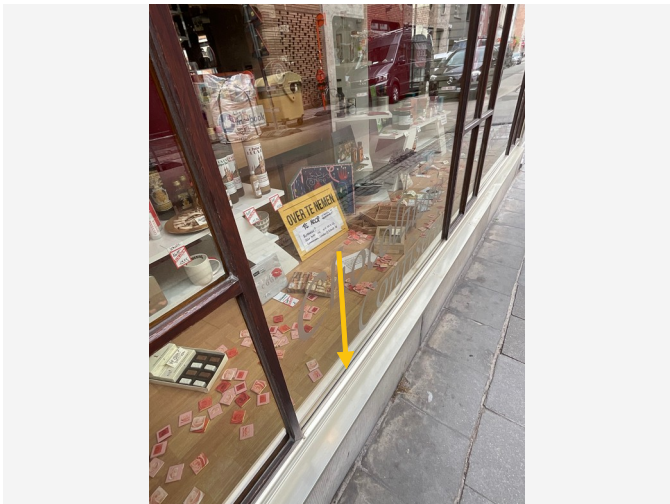
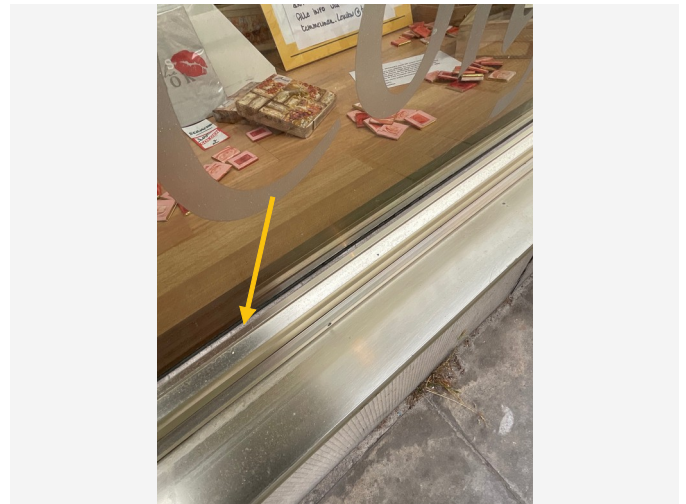
Het asbestmateriaal valt onder de mijlpaal van 2040.

Laag materiaalrisico en/of verlaagde kans op vezelvrijgave

Gebondenheid	Categorie 1: hechtgebonden in oorsprong
Asbestsoort (vezeltype)	Amfibool aanwezig, uitgezonderd crocidoliet
Asbestconcentratie	Laag (< 50%)
Afschermingsgraad van het gehele materiaal	Geheel of deels vrij aan de buitenlucht
Toestand van het materiaal	Licht beschadigd, licht verweerd. Intact calciumsilicaatmateriaal of categorie III 'gebondenheid'

Beschrijving	Mastiek glas
Omgeving	Buiten
Primaire drager	Wandopening verticaal (raam, deur, ...)
Asbestmateriaal	In-situ afwerkingslagen - Pasta, stopverf, voegsel, stopsel, vulsel, mastiek, katten, ...
Bindmiddel van asbestmateriaal	Kitten, mastiek, pasta
Gebondenheid op basis van bindmiddel	Hecht
Hoeveelheid (gewicht - aantal)	<ul style="list-style-type: none">• 1,00 kg - 1 stuk
Totaal gewicht	1,00 kg
Eenvoudig bereikbaar	Ja
Bevestigingswijze	<ul style="list-style-type: none">• Verlijmd, ingegoten, versmeerd
Identificatiemethode	Vaststelling zonder monstername
Destructieve handeling voor identificatie	Nee
Opmerking	De hoeveelheid is een schatting en kan afwijken van de werkelijke toestand.

Zorgvuldig beheren

- Zorg voor een veilig beheer. Vermijd het beschadigen van het asbestmateriaal. Controleer de toestand jaarlijks op wijzigingen.

- Eenvoudige handelingen: mag via doe-het-zelf of door werknemer(s) met opleidingsattest eenvoudige handelingen
Deze toepassing kan door een aannemer die over een opleidingsattest eenvoudige handelingen beschikt of door een particulier (doe-het-zelf), verwijderd worden indien er geen verhoogd risico op vrijgave van asbestvezels (max. concentratie 0,01 vezels/cm³ - CODEX Art. VI.3-54) ontstaat en de toepassing voorafgaand wordt gefixeerd/bevochtigd; de individuele elementen zonder machinale werktuigen en zonder breken of gooien een voor een losgemaakt worden; en ten slotte in gesloten verpakking weggevoerd worden naar een erkend afvalpunt (recyclagepark).

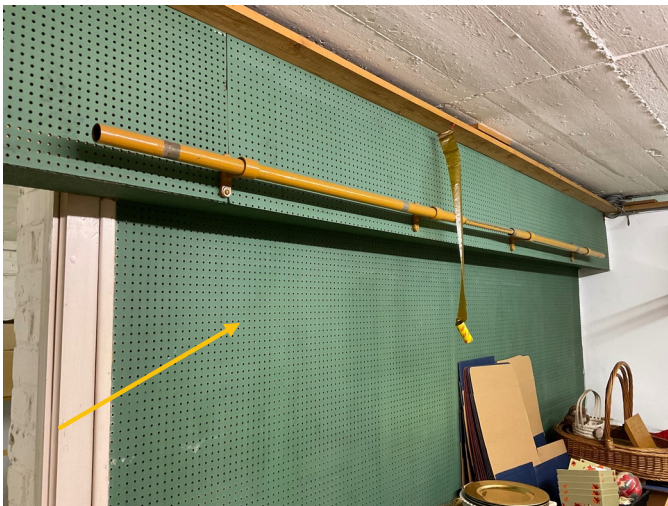
Wanden & Plafonds vervaardigd uit houten/kunststof Klikpanelen.

Mogelijk asbesthoudende materialen aanwezig achter de constructie , aanvullend destructief onderzoek uit te voeren.

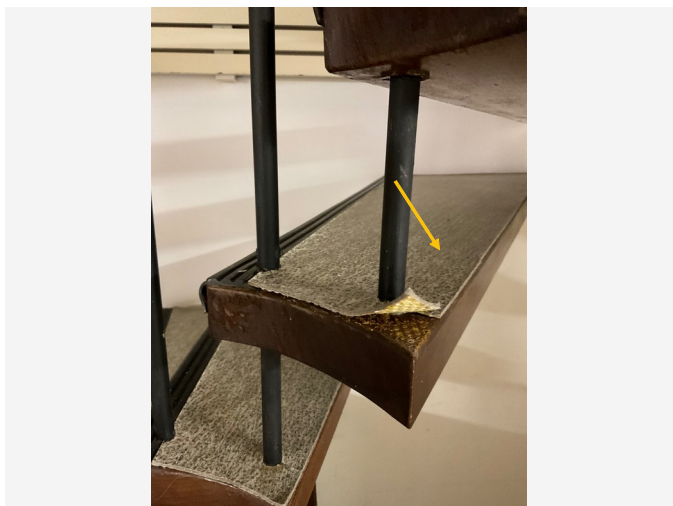
-soepel zeil met een onderkant van kunststof (plastic) of foam (schuim)

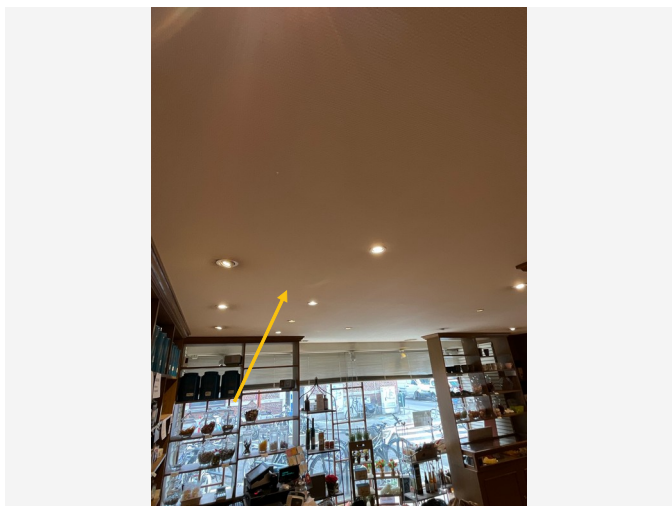
- wanden en/of plafonds vervaardigd uit gipsplaten.
- Mogelijk asbesthoudende materialen achter de constructie aanwezig.
- Mogelijk asbesthoudende afsmeerlaag tussen de platen. (afsmeerlaag niet waarneembaar)
- Aanvullend destructief onderzoek uit te voeren.

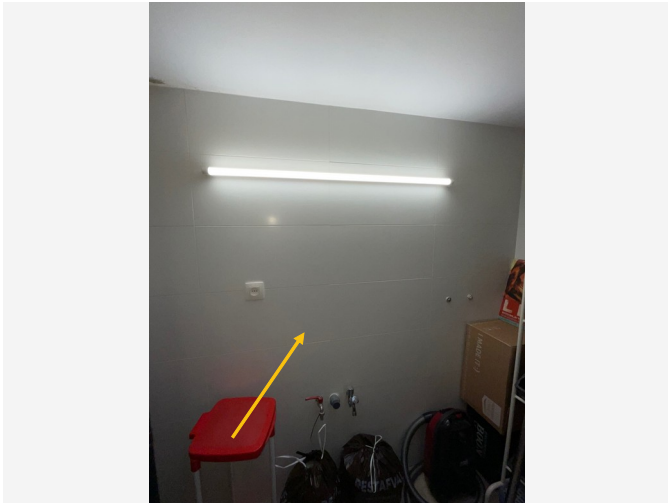
Wandtegels zijn niet verdacht maar mogelijk asbesthoudende materialen achter de constructie aanwezig.

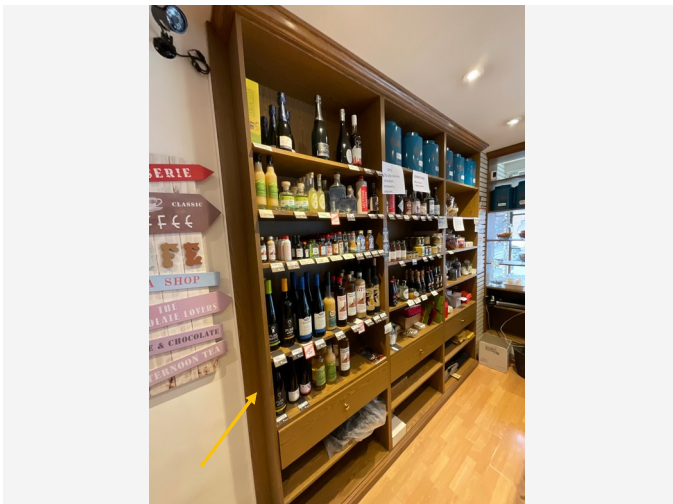
Wanden & Plafonds vervaardigd uit houten/kunststof Klikpanelen.
Mogelijk asbesthoudende materialen aanwezig achter de constructie , aanvullend destructief onderzoek uit te voeren.

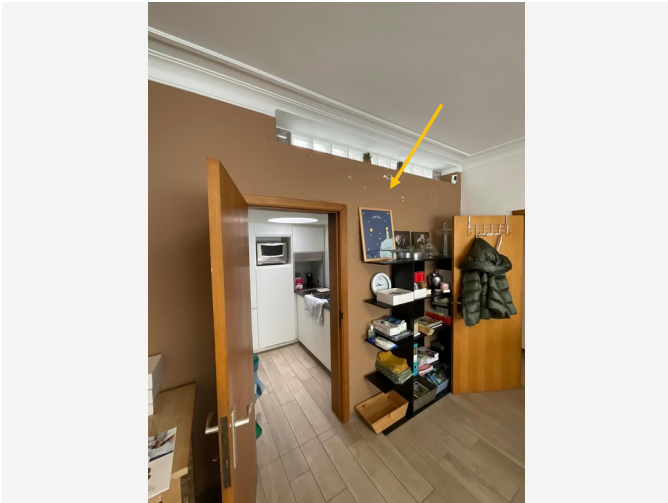
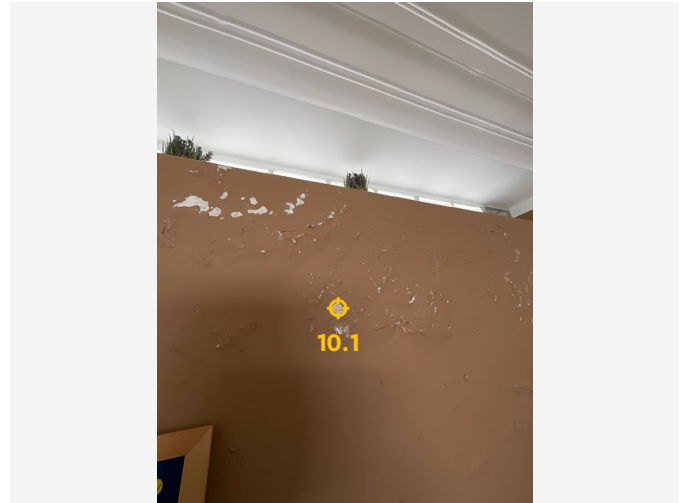
Geen asbest

#	Type	Referentie	Resultaat
10.1	Mengmonster	Mn1 pleister wand	Geen asbest

Beschrijving	Pleisterwerk wanden
Omgeving	Binnen
Primaire drager	Binnenwand
Bindmiddel van materiaal	Gips - kalk
Gebondenheid op basis van bindmiddel	Niet-hechtgebonden
Hoeveelheid (oppervlakte - dikte - aantal)	• 228,00 m ² - 1,49 cm - 1 stuk
Totaal volume	3,397 m ³
Identificatiemethode	Vaststelling met monstername
Destructieve handeling voor identificatie	Nee
Opmerking	<p>De hoeveelheid is een schatting en kan afwijken van de werkelijke toestand. Waar mogelijk, wordt staalname uitgevoerd conform het inspectieprotocol: in een droge ruimte zoals een slaapkamer, in een natte ruimte zoals een keuken of badkamer, in een traphal en in een stookruimte.</p> <ul style="list-style-type: none">-slaapkamer-Traphal (kelder)-living-geen wandpleister aanwezig in natte ruimte-geen stooklokaal aanwezig

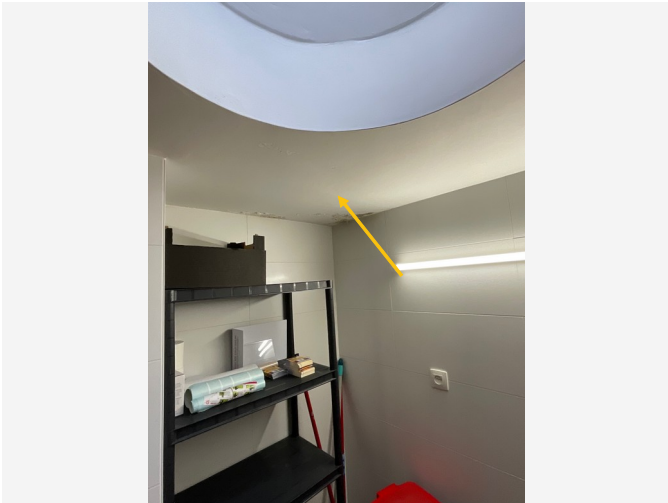
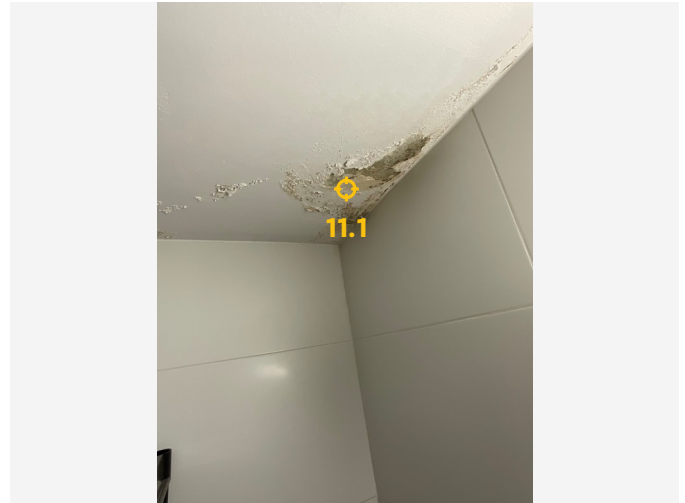
Geen asbest

#	Type	Referentie	Resultaat
11.1	Mengmonster	MN2 pleister plafond	Geen asbest

Beschrijving	Pleisterwerk plafonds
Omgeving	Binnen
Primaire drager	Plafond
Bindmiddel van materiaal	Gips - kalk
Gebondenheid op basis van bindmiddel	Niet-hechtgebonden
Hoeveelheid (oppervlakte - dikte - aantal)	• 75,00 m ² - 1,50 cm - 1 stuk
Totaal volume	1,125 m ³
Identificatiemethode	Vaststelling met monstername
Destructieve handeling voor identificatie	Nee
Opmerking	<p>De hoeveelheid is een schatting en kan afwijken van de werkelijke toestand. Waar mogelijk, wordt staalname uitgevoerd conform het inspectieprotocol: in een droge ruimte zoals een slaapkamer, in een natte ruimte zoals een keuken of badkamer, in een traphal en in een stookruimte.</p> <ul style="list-style-type: none">-living-badkamer-slaapkamer-geen pleister aanwezig in traphal-geen stooklokaal aanwezig
