Asbestinventarisatetest

Stokstraat 1, 3020 Herent

Attestnummer : 20241014-000105.000

Uitgegeven op : 14.10.2024

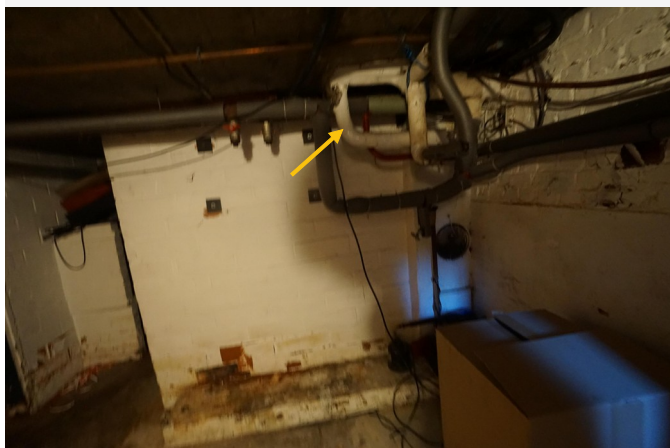
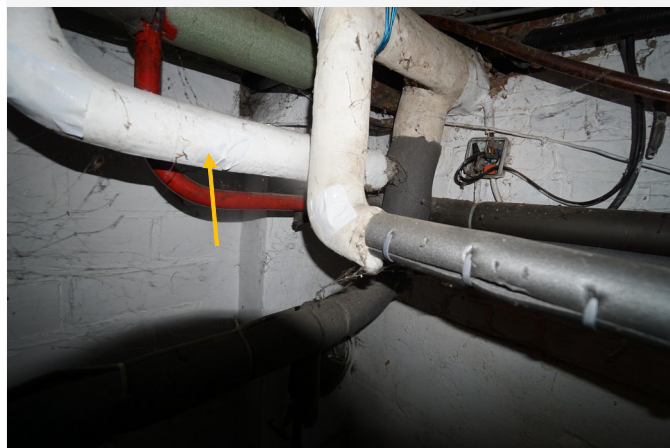
Eindbeoordeling materiaalrisico	Hoog materiaalrisico en/of hoge kans op vezelvrijgave
---------------------------------	---

Gebondenheid	Categorie 2: niet-hechtgebonden met matrix
Asbestsoort (vezeltype)	Amfibool aanwezig, uitgezonderd crocidoliet
Asbestconcentratie	Hoog ($\geq 50\%$)
Afschermingsgraad van het gehele materiaal	Geheel of deels (ook) vrij aan de binnenlucht
Toestand van het materiaal	Matig beschadigd, matig verweerd

#	Type	Referentie	Resultaat
1.1	Mengmonster	MS03	Amosiet
1.2	Mengmonster	MS04	Amosiet

Beschrijving	Leidingisolatie - Rechte stukken en bochten
Omgeving	Binnen
Primaire drager	Ruimteverwarming
Asbestmateriaal	In-situ afwerkingslagen - Thermische isolatie
Bindmiddel van asbestmateriaal	Gips - kalk
Gebondenheid op basis van bindmiddel	Niet-hechtgebonden
Hoeveelheid (lengte - omtrek - dikte - aantal)	<ul style="list-style-type: none">• 9,00 m - 20,00 cm - 2,00 cm - 1 stuk
Totaal volume	0,036 m ³
Eenvoudig bereikbaar	Ja
Bevestigingswijze	<ul style="list-style-type: none">• Verlijmd, ingegoten, versmeerd
Identificatiemethode	Vaststelling met monsternamen
Destructieve handeling voor identificatie	Nee
Opmerking	Er werden meerdere punten bestaand en opgenomen in het mengstaal, conform het inspectieprotocol.

Dringend verwijderen

- Zorg voor een veilig beheer. Vermijd het beschadigen van het asbestmateriaal. Controleer de toestand jaarlijks op wijzigingen.
- Scherm in afwachting van verwijdering het asbestmateriaal af van luchtstromingen en verstoring: bijvoorbeeld door het te verpakken, te fixeren, af te dekken, signalisatie - afbakening aan te brengen, ...
- Zorg voor een veilig beheer en verwijder dit asbestmateriaal wanneer het bij werken eenvoudig bereikbaar wordt. Controleer de toestand jaarlijks op wijzigingen.

- Hermetische zone (erkend asbestverwijderaar)
De techniek van de hermetische zone dient door de erkend verwijderaar te worden gehanteerd in volgende gevallen:
 - Bij de sanering van niet-hechtgebonden (Losgebonden) asbesthoudende materialen: zoals gipsisolatie rond thermische leidingen, spuitasbest, asbesthoudend pleisterwerk, ... Bij leidingisolatie in moeilijk bereikbare ruimtes zoals een kruipkelder kan de couveusezak methode worden toegepast.
 - Bij de sanering van asbesthoudend plaatmateriaal, cement, vloerbedekking, ... voorzien van een

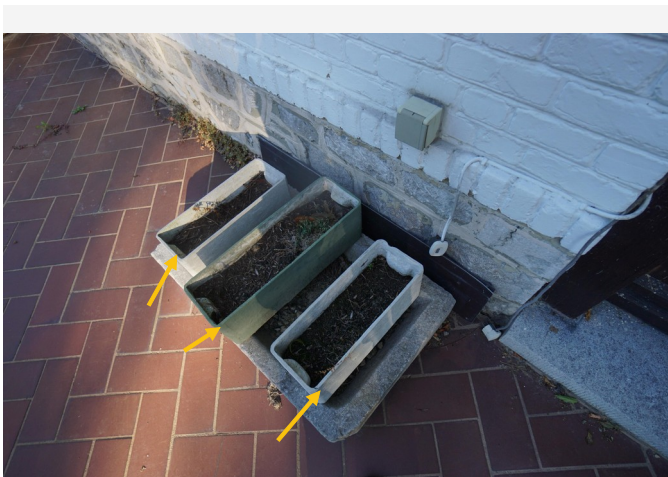
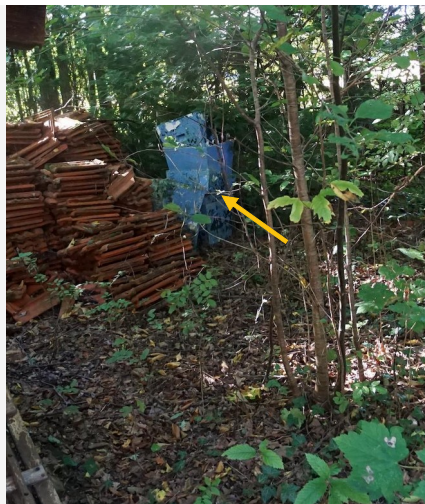
Beschrijving	Bloembakken
Type afvalstof	Betreft stock-voorraad of gedemonteerde asbestmaterialen
Aanwezige resten	Lege bloembakken
Omgeving	Buiten
Primaire drager	Bodem
Asbestmaterialen	<ul style="list-style-type: none">Bak, reservoir, kuip, bloembak
Bindmiddel van asbestmateriaal	Cement
Gebondenheid op basis van bindmiddel	Hecht
Hoeveelheid (gewicht - aantal)	<ul style="list-style-type: none">10,00 kg - 7 stuks
Totaal gewicht	70,00 kg
Eenvoudig bereikbaar	Ja
Identificatiemethode	Vaststelling zonder monstername

Dringend verwijderen

- Verwijder het asbestafval.

- Eenvoudige handelingen: mag via doe-het-zelf of door werknemer(s) met opleidingsattest eenvoudige handelingen
EH via doe-het zelf: Gebruik een FFP3 masker, handschoenen en tyvek. Leg de bloembakken zonder te breken of schade aan te brengen in plastic zakken, verpak dubbel met plastic folie.

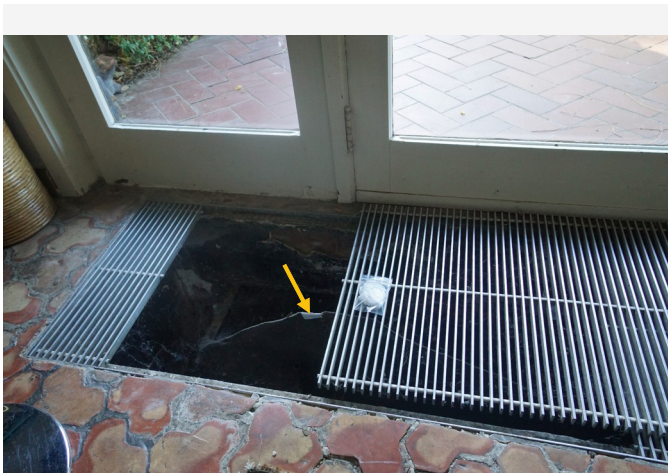
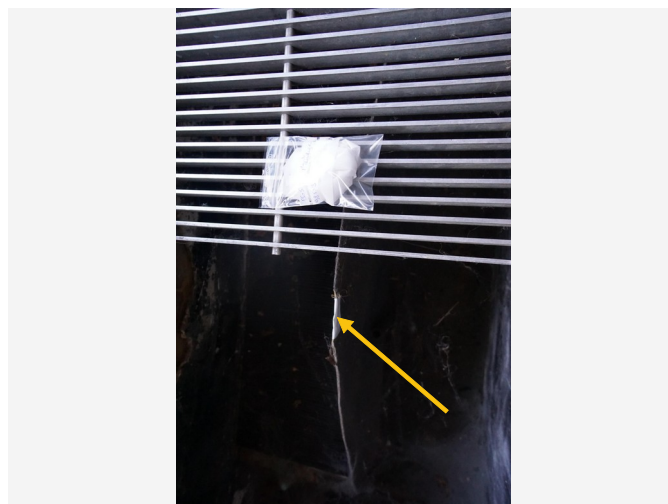
Eindbeoordeling materiaalrisico	Verhoogd materiaalrisico en/of verhoogde kans op vezelvrijgave
---------------------------------	--

Gebondenheid	Categorie 1: hechtgebonden in oorsprong
Asbestsoort (vezeltype)	Alleen chrysotiel
Asbestconcentratie	Laag (< 50%)
Afschermingsgraad van het gehele materiaal	Geheel of deels (ook) vrij aan binnenluchtstromen
Toestand van het materiaal	Matig beschadigd, matig verweerd

#	Type	Referentie	Resultaat
3.1	Puntmonster	PS05	Chrysotiel

Beschrijving	Plaat in chauffageput
Omgeving	Binnen
Primaire drager	Ruimteverwarming
Asbestmateriaal	Dak- en gevelbekleding - Plaat
Bindmiddel van asbestmateriaal	Cement
Gebondenheid op basis van bindmiddel	Hecht
Hoeveelheid (oppervlakte - dikte - aantal)	• 1,20 m ² - 0,70 cm - 3 stuks
Totaal volume	0,025 m ³
Eenvoudig bereikbaar	Ja
Bevestigingswijze	• Los (al dan niet bedekt)
Identificatiemethode	Vaststelling met monstername
Destructieve handeling voor identificatie	Nee

Verwijderen

- Verwijder dit asbestmateriaal zo snel mogelijk. Volg de toestand goed op.

- Eenvoudige handelingen: mag via doe-het-zelf of door werknemer(s) met opleidingsattest eenvoudige handelingen
 - Dragen van de nodige beschermingsmiddelen (Mondmasker ffp3, handschoenen, tyvec). Indien mogelijk de ondervloer afdekken, platen voorzichtig verwijderen, extra fixeren, niet breken, niet gooien, onmiddellijk verpakken of voorzichtig in container met asbest zak plaatsen.

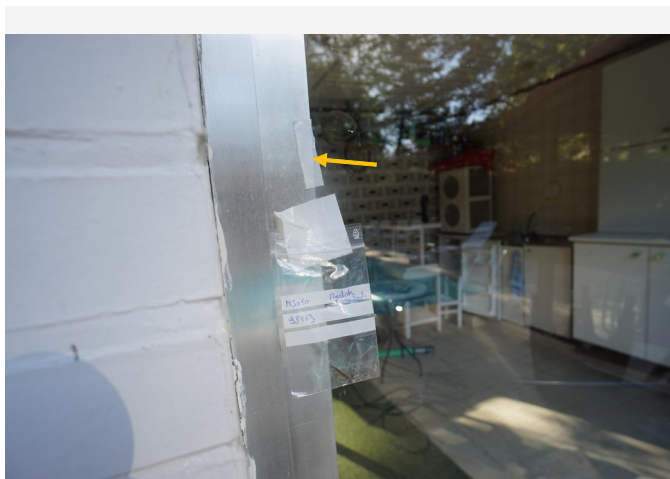
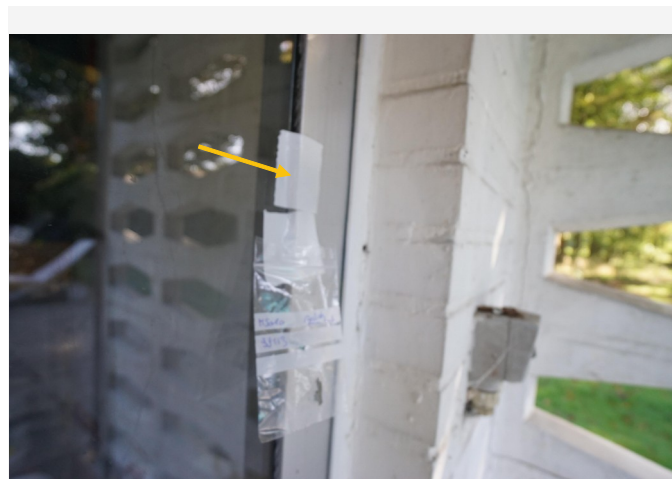
Eindbeoordeling materiaalrisico	Laag materiaalrisico en/of verlaagde kans op vezelvrijgave
---------------------------------	--

Gebondenheid	Categorie 1: hechtgebonden in oorsprong
Asbestsoort (vezeltype)	Alleen chrysotiel
Asbestconcentratie	Laag (< 50%)
Afschermingsgraad van het gehele materiaal	Geheel of deels vrij aan de buitenlucht
Toestand van het materiaal	Licht beschadigd, licht verweerd. Intact calciumsilicaatmateriaal of categorie III 'gebondenheid'

#	Type	Referentie	Resultaat
4.1	Mengmonster	MS010	Chrysotiel

Beschrijving	Mastiek - Tussen glas en kader
Omgeving	Buiten
Primaire drager	Wandopening verticaal (raam, deur, ...)
Asbestmateriaal	In-situ afwerkingslagen - Pasta, stopverf, voegsel, stopsel, vulsel, mastiek, kitten, ...
Bindmiddel van asbestmateriaal	Kitten, mastiek, pasta
Gebondenheid op basis van bindmiddel	Hecht
Hoeveelheid (gewicht - aantal)	<ul style="list-style-type: none">• 0,40 kg - 1 stuk
Totaal gewicht	0,40 kg
Eenvoudig bereikbaar	Ja
Bevestigingswijze	<ul style="list-style-type: none">• Verlijmd, ingegoten, versmeerd
Identificatiemethode	Vaststelling met monstername
Destructieve handeling voor identificatie	Nee

Zorgvuldig beheren

- Zorg voor een veilig beheer. Vermijd het beschadigen van het asbestmateriaal. Controleer de toestand jaarlijks op wijzigingen.
- Zorg voor een veilig beheer en verwijder dit asbestmateriaal wanneer het bij werken eenvoudig bereikbaar wordt. Controleer de toestand jaarlijks op wijzigingen.

- Eenvoudige handelingen: enkel door erkend asbestverwijderaar
De saneerder motiveert de verwijderingsmethode in het werkplan. Verwijdering met puntafzuiging door middel van een stofzuiger met absoluut filter of methode inslijpen baksteen.

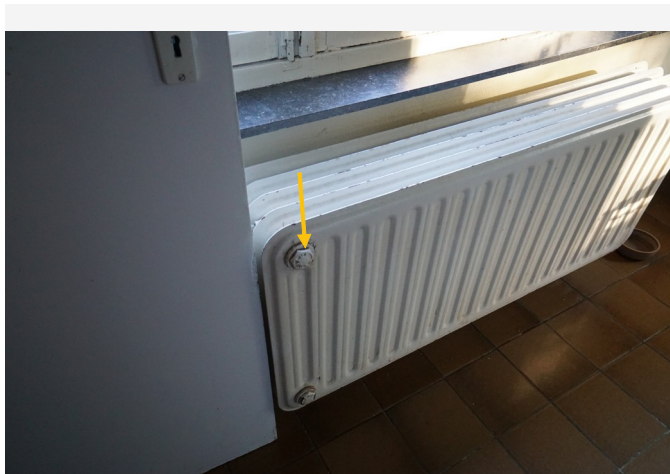
Fiche 5: Gietijzeren/oudere radiatoren (Bouwjaar ongekend)

De entiteit is verwarmd met gietijzeren radiatoren.

Het bouwjaar en/of de technische gegevens van deze verwarmingselementen konden niet worden waargenomen.

Asbestverdachte materialen (bv: pakkingen, asbestkoord, verbindingen voor buizen of kanalen, brandwerende materialen, etc) kunnen bijgevolg in de toestellen aanwezig zijn. Er werd geen destructief onderzoek gesteld op de toestellen.

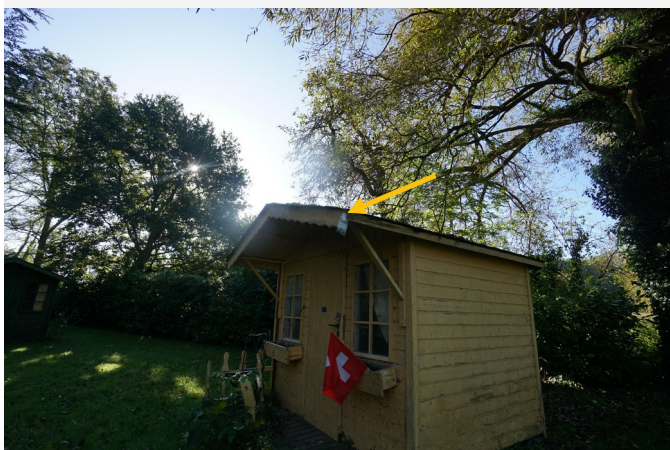
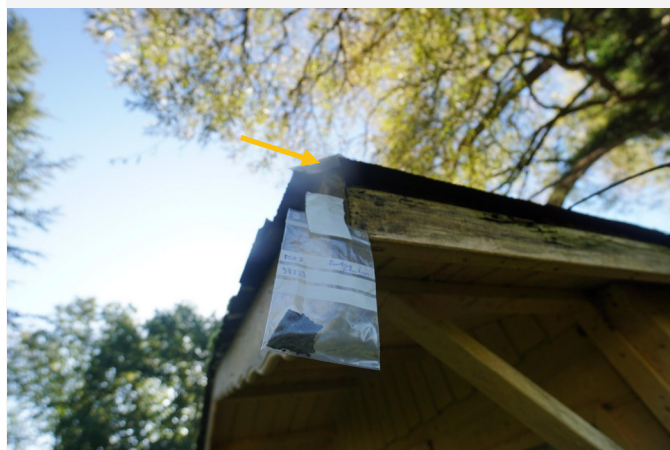
Geen asbest

#	Type	Referentie	Resultaat
10.1	Puntmonster	PS07	Geen asbest

Beschrijving	Roofing - Tuinhuis
Omgeving	Buiten
Primaire drager	Schuin dak
Bindmiddel van materiaal	Bitumen (roofing, teer, asfalt)
Gebondenheid op basis van bindmiddel	Hecht
Hoeveelheid (oppervlakte - aantal)	• 16,00 m ² - 1 stuk
Totale oppervlakte	16,00 m ²
Identificatiemethode	Vaststelling met monsternamen
Destructieve handeling voor identificatie	Nee

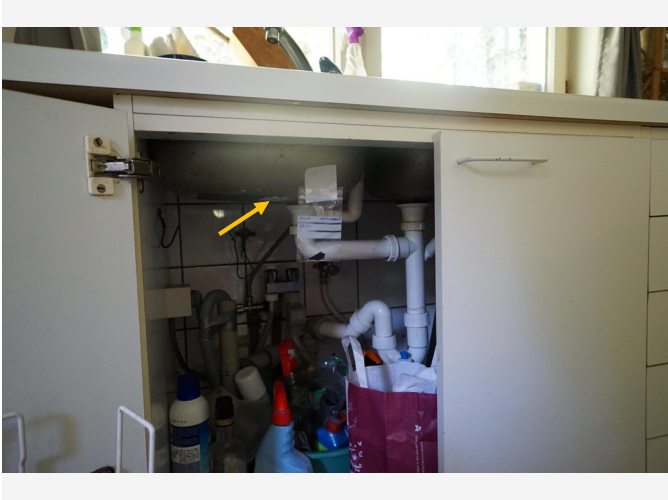
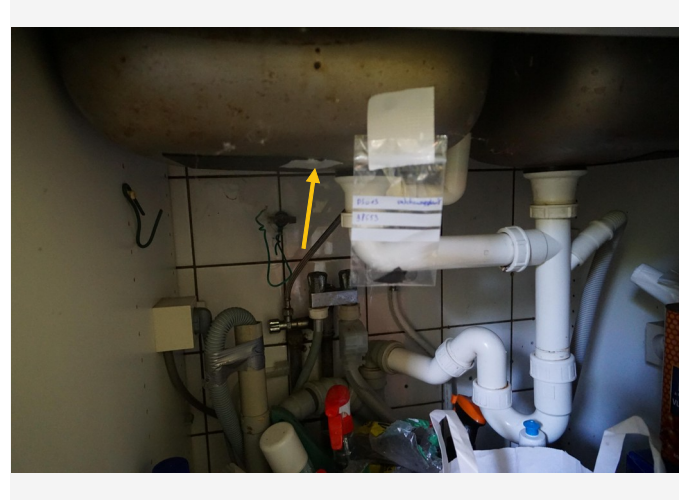
Fiche 11: Antidreunplaat onderkant spoelbak keuken Woning 2

Geen asbest

#	Type	Referentie	Resultaat
11.1	Puntmonster	PS013	Geen asbest

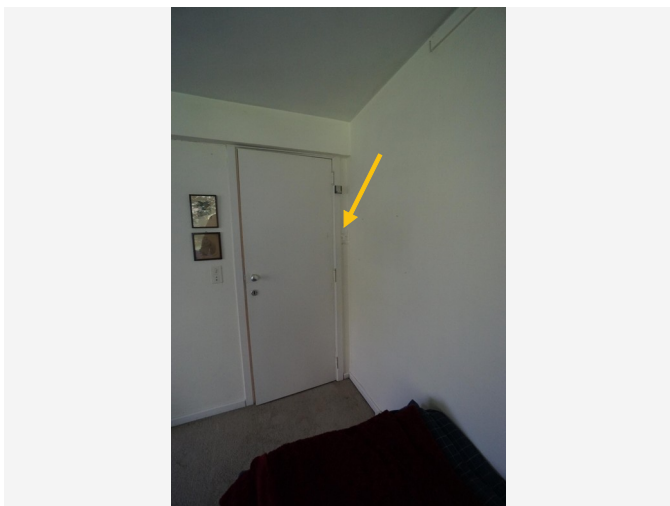
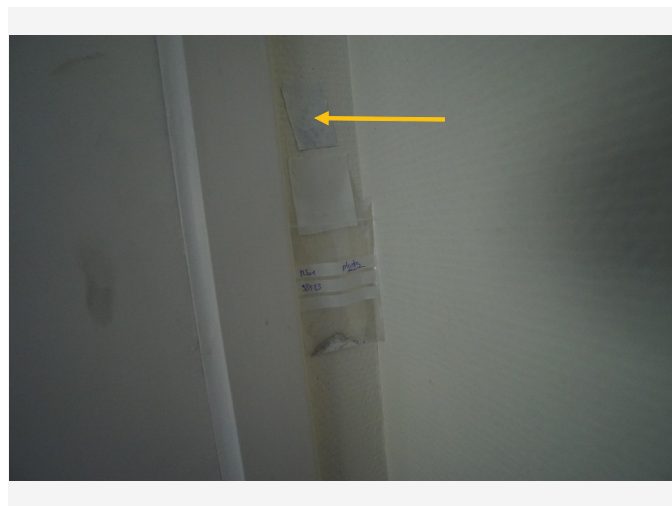
Geen asbest

#	Type	Referentie	Resultaat
12.1	Mengmonster	MS01	Geen asbest

Beschrijving	Pleisterwerk - Muren - woning 1
Omgeving	Binnen
Primaire drager	Binnenwand
Bindmiddel van materiaal	Gips - kalk
Gebondenheid op basis van bindmiddel	Niet-hechtgebonden
Hoeveelheid (oppervlakte - dikte - aantal)	• 220,00 m ² - 1,00 cm - 1 stuk
Totaal volume	2,20 m ³
Identificatiemethode	Vaststelling met monstername
Destructieve handeling voor identificatie	Nee
Opmerking	<p>Hoeveelheid betreft een schatting.</p> <p>Alle muren van het pand zijn afgewerkt in pleister.</p> <p>--> Stalen werden genomen op volgende plaatsen:</p> <ul style="list-style-type: none">- Droge ruimte (slaapkamer en waslokaal).- Traphal (aan de trap op het 1e verdiep).- Natte ruimte (Badkamer op het eerste verdiep). <p>--> Er konden geen stalen genomen worden op volgende plaatsen:</p> <ul style="list-style-type: none">- Stookruimte (Reden: er is geen pleisterwerk aanwezig in de stookruimte).

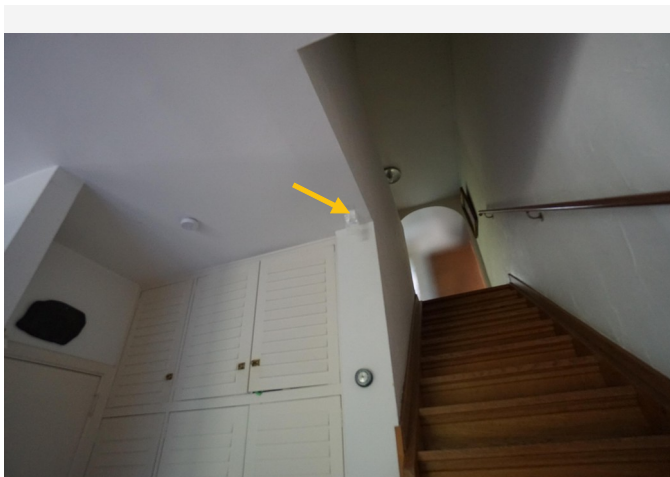
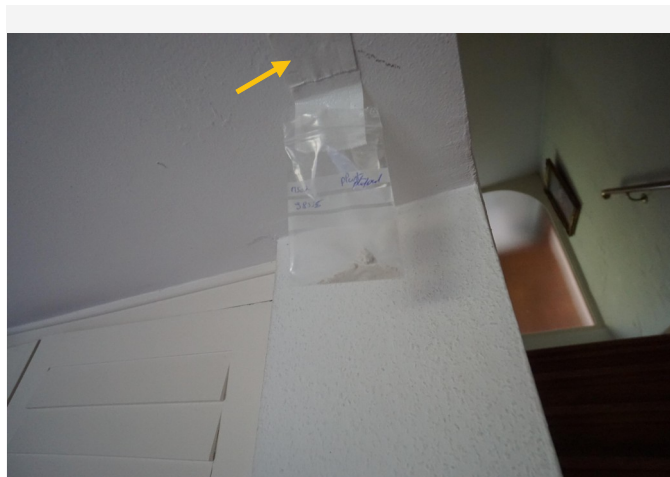
Geen asbest

#	Type	Referentie	Resultaat
13.1	Mengmonster	MS02	Geen asbest

Beschrijving	Pleisterwerk - Plafond - Woning 1
Omgeving	Binnen
Primaire drager	Plafond
Bindmiddel van materiaal	Gips - kalk
Gebondenheid op basis van bindmiddel	Niet-hechtgebonden
Hoeveelheid (oppervlakte - dikte - aantal)	• 220,00 m ² - 1,00 cm - 1 stuk
Totaal volume	2,20 m ³
Identificatiemethode	Vaststelling met monsternamen
Destructieve handeling voor identificatie	Nee
Opmerking	<p>Hoeveelheid betreft een schatting.</p> <p>Enkel de plafonds van het gelijkvloers zijn bezet met pleister.</p> <p>--> Stalen werden genomen op volgende plaatsen:</p> <ul style="list-style-type: none">- Natte ruimte (Wc).- Droge ruimte (Woonkamer).- Traphal (Aan de trap). <p>--> Er konden geen stalen genomen worden op volgende plaatsen:</p> <ul style="list-style-type: none">- Stookruimte (Reden: Er is geen pleister op de plafond van de stookruimte).

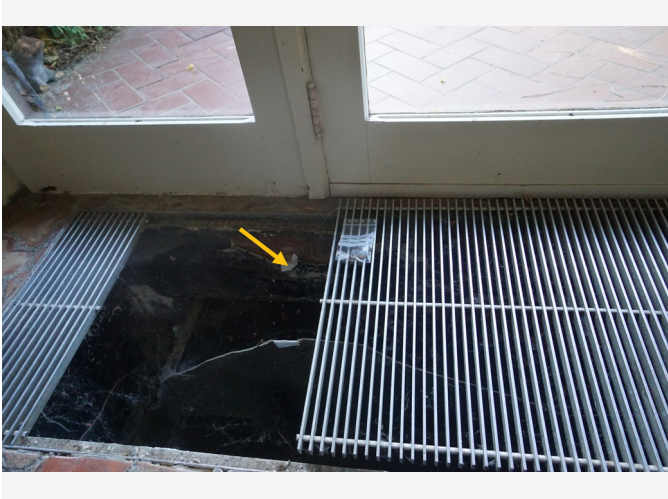
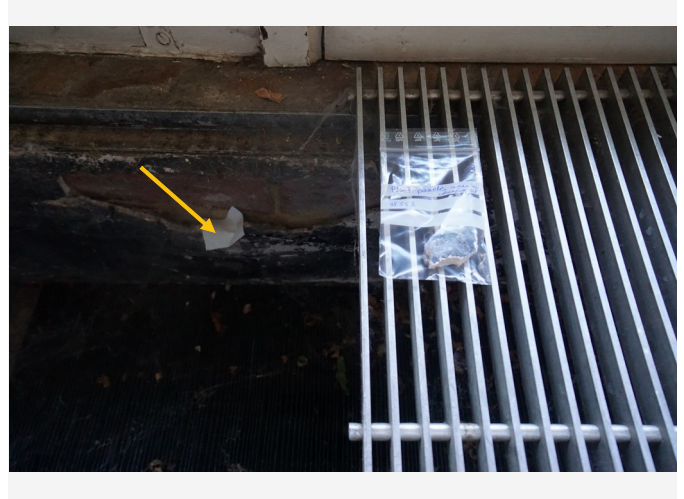
Geen asbest

#	Type	Referentie	Resultaat
14.1	Puntmonster	PS09	Geen asbest

Beschrijving	Pleister wanden chauffageput
Omgeving	Binnen
Primaire drager	Binnenwand
Bindmiddel van materiaal	Gips - kalk
Gebondenheid op basis van bindmiddel	Niet-hechtgebonden
Hoeveelheid (oppervlakte - dikte - aantal)	• 0,80 m ² - 1,00 cm - 3 stuks
Totaal volume	0,024 m ³
Identificatiemethode	Vaststelling met monsternamen
Destructieve handeling voor identificatie	Nee

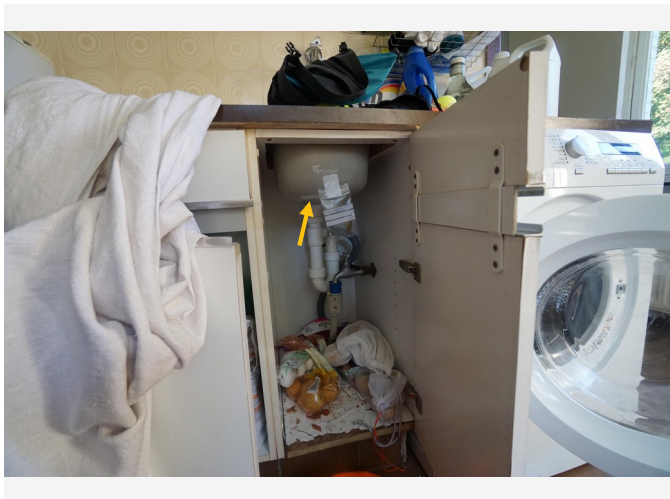
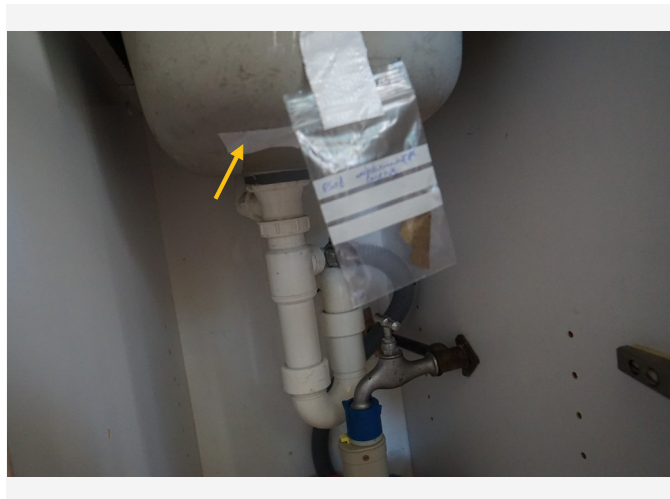
Fiche 15: Antidreunplaat onderkant spoelbak waslokaal woning 1

Geen asbest

#	Type	Referentie	Resultaat
15.1	Puntmonster	PS08	Geen asbest

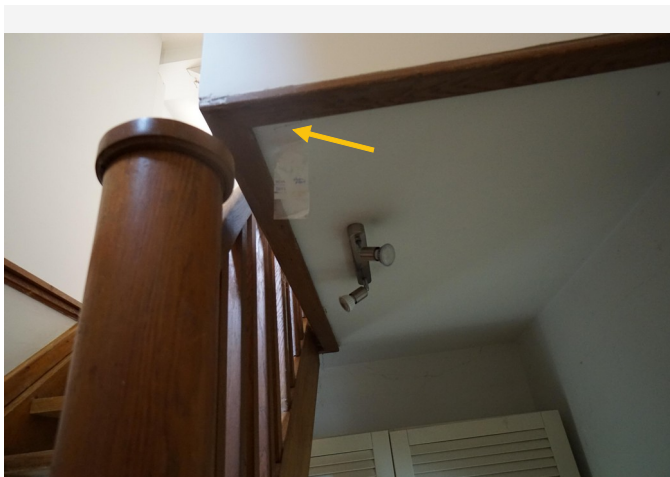
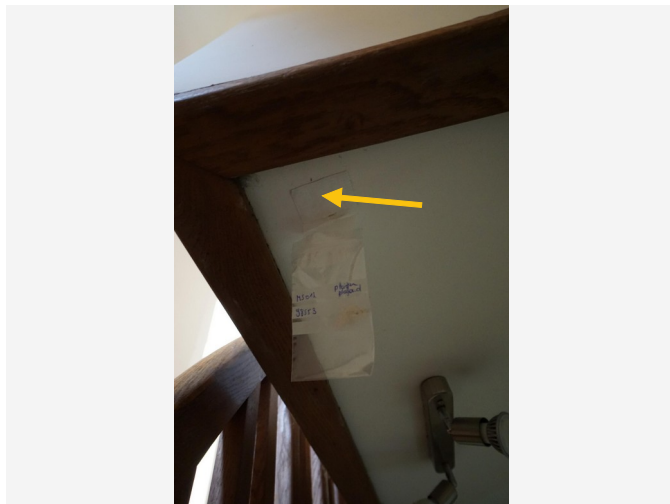
Geen asbest

#	Type	Referentie	Resultaat
16.1	Mengmonster	MS012	Geen asbest

Beschrijving	Pleisterwerk - Plafond - Woning 2
Omgeving	Binnen
Primaire drager	Plafond
Bindmiddel van materiaal	Gips - kalk
Gebondenheid op basis van bindmiddel	Niet-hechtgebonden
Hoeveelheid (oppervlakte - dikte - aantal)	• 100,00 m ² - 1,00 cm - 1 stuk
Totaal volume	1,00 m ³
Identificatiemethode	Vaststelling met monsternamen
Destructieve handeling voor identificatie	Nee
Opmerking	<p>Hoeveelheid betreft een schatting.</p> <p>enkel de plafonds van de gelijkvloers zijn bezet met pleisterwerk.</p> <p>--> Stalen werden genomen op volgende plaatsen:</p> <ul style="list-style-type: none">- Natte ruimte (Keuken).- Droge ruimte (Woonkamer).- Traphal (Inkom). <p>--> Er konden geen stalen genomen worden op volgende plaatsen:</p> <ul style="list-style-type: none">- Stookruimte (Reden: De plafond van de stookruimte is niet bezet met pleisterwerk).

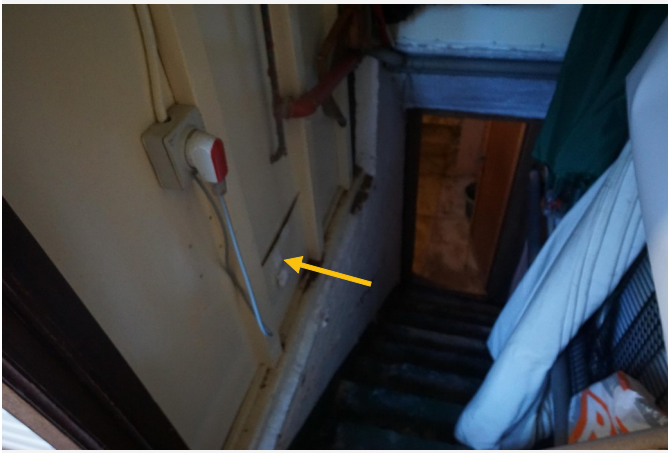
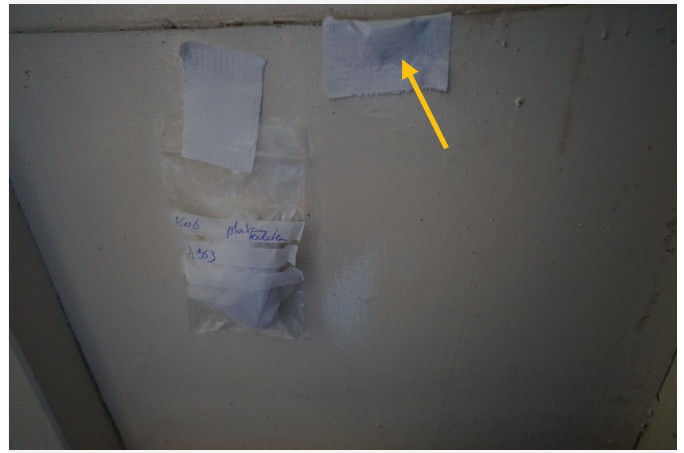
Fiche 17: Wanden kelder

Geen asbest

#	Type	Referentie	Resultaat
17.1	Puntmonster	PS06	Geen asbest

Beschrijving	Wanden kelder
Omgeving	Binnen
Primaire drager	Binnenwand
Bindmiddel van materiaal	Karton - papier - viltachtig
Gebondenheid op basis van bindmiddel	Niet-hechtgebonden
Hoeveelheid (gewicht - aantal)	• 20,00 kg - 1 stuk
Totaal gewicht	20,00 kg
Identificatiemethode	Vaststelling met monstername
Destructieve handeling voor identificatie	Nee

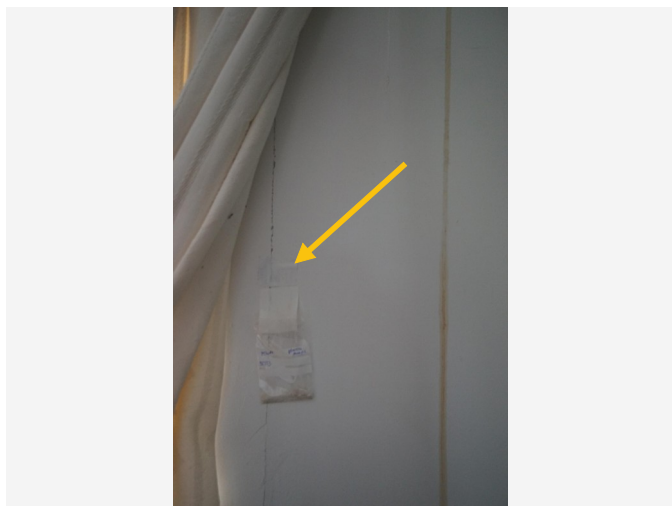
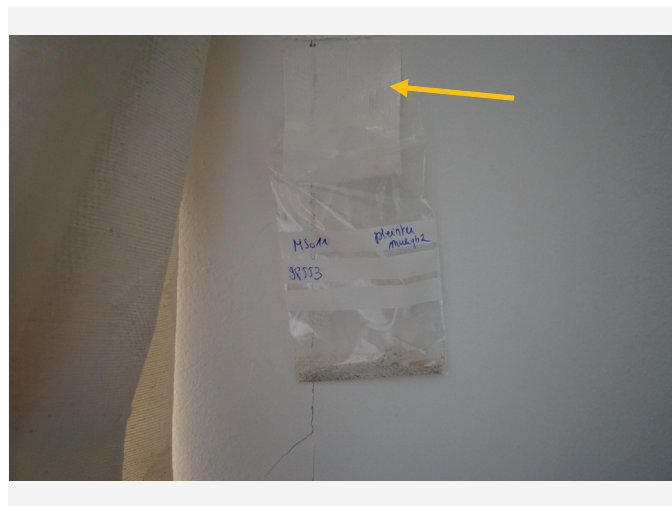
Geen asbest

#	Type	Referentie	Resultaat
18.1	Mengmonster	MS011	Geen asbest
