# Asbestinventarisatetest

Meterkensstraat 14, 2320 Hoogstraten

Attestnummer : 20260115-000370.000

Uitgegeven op : 15.01.2026

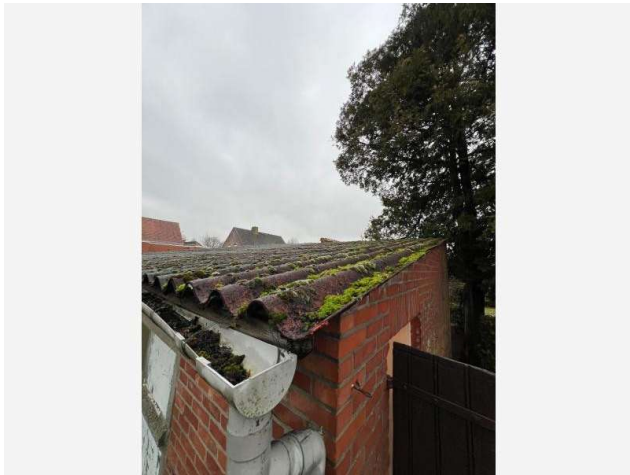
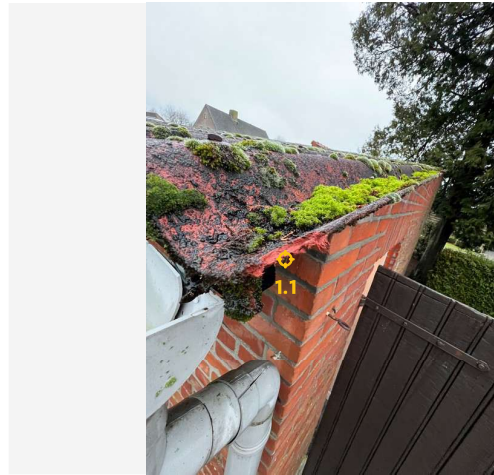
Het asbestmateriaal valt onder de mijlpaal van 2034.

| Opmerking | Op het dak van de garage treffen wij rode golfplaten aan. Wij gaan over tot een staalname voor verder onderzoek. De hoeveelheid is een zo nauwkeurig mogelijke opmeting. Hieraan kunnen evenwel geen rechten worden ontleend. |

- Verwijder dit asbestmateriaal zo snel mogelijk. Volg de toestand goed op.
- Hemelwater dat afspoelt van asbestcement daken of gevels kan asbestdeeltjes bevatten. Gebruik het enkel voor gesloten circuits (bv. spoelen toiletten). Reinig na het vervangen van het dak of de gevel de dakgoten en regenwaterput of -ton om asbesthoudend sediment of slib te verwijderen

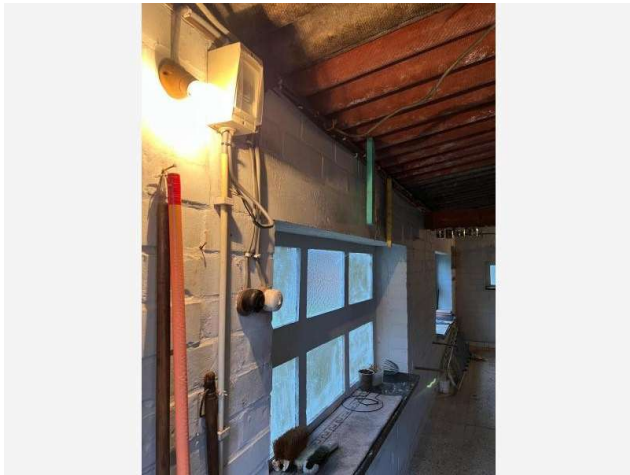
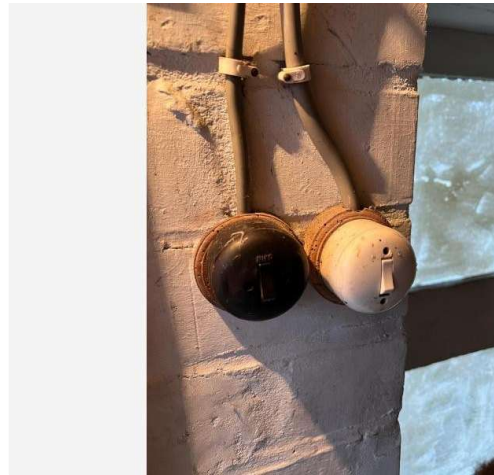
| Opmerking | Op meerdere plaatsen treffen wij bakeliet schakelaars en stopcontacten aan. De hoeveelheid is een zo nauwkeurig mogelijke opmeting. Hieraan kunnen evenwel geen rechten worden ontleend. |

- Eenvoudige handelingen: mag via doe-het-zelf of door werknemer(s) met opleidingsattest eenvoudige handelingen  
Deze toepassing kan door een aannemer die over een opleidingsattest eenvoudige handelingen beschikt of door een particulier (doe-het-zelf), verwijderd worden indien er geen verhoogd risico op vrijgave van asbestvezels (max. concentratie 0,01 vezels/cm<sup>3</sup> - CODEX Art. VI.3-54) ontstaat en de toepassing voorafgaand wordt gefixeerd/bevochtigd; de individuele elementen zonder machinale werktuigen (boormachine, slijpschijf, hogedrukreiniger,...) en zonder breken of gooien een voor een losgemaakt worden; en ten slotte dubbel en luchtdicht verpakt weggevoerd worden naar een erkend afvalpunt (recyclagepark).

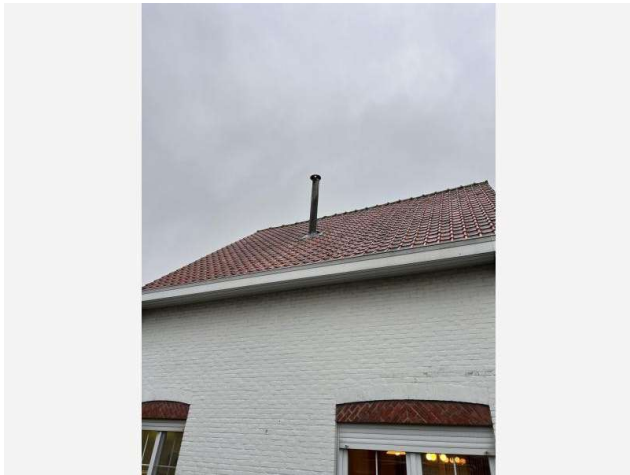
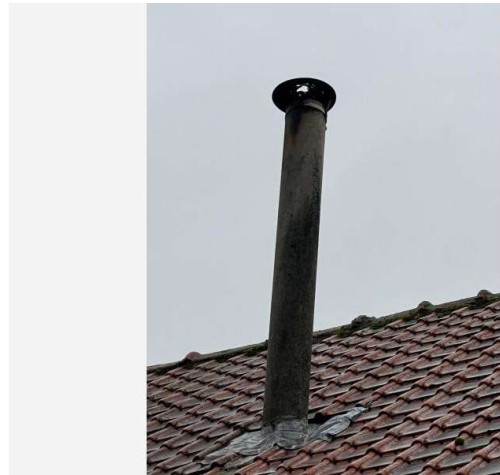
| Opmerking | Op het dak aan de achterzijde van de woning treffen wij een rookgaskanaal aan. De precieze lengte is onbekend. De hoeveelheid is een zo nauwkeurig mogelijke opmeting. Hieraan kunnen evenwel geen rechten worden ontleend. |

- Eenvoudige handelingen: mag via doe-het-zelf of door werknemer(s) met opleidingsattest eenvoudige handelingen  
Deze toepassing kan door een aannemer die over een opleidingsattest eenvoudige handelingen beschikt of door een particulier (doe-het-zelf), verwijderd worden indien er geen verhoogd risico op vrijgave van asbestvezels (max. concentratie 0,01 vezels/cm<sup>3</sup> - CODEX Art. VI.3-54) ontstaat en de toepassing voorafgaand wordt gefixeerd/bevochtigd; de individuele elementen zonder machinale werktuigen (boormachine, slijpschijf, hogedrukreiniger,...) en zonder breken of gooien een voor een losgemaakt worden; en ten slotte dubbel en luchtdicht verpakt weggevoerd worden naar een erkend afvalpunt (recyclagepark).

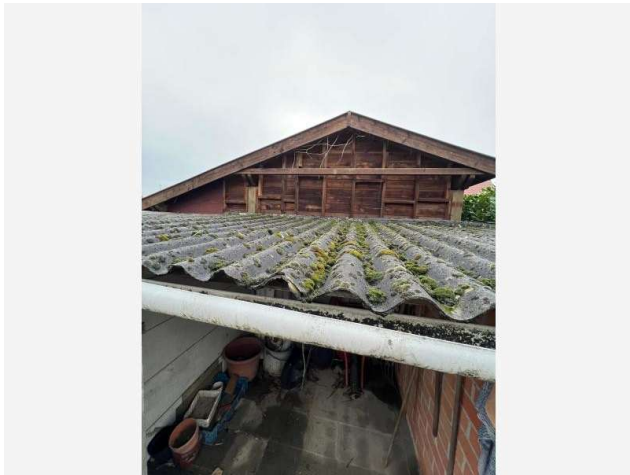
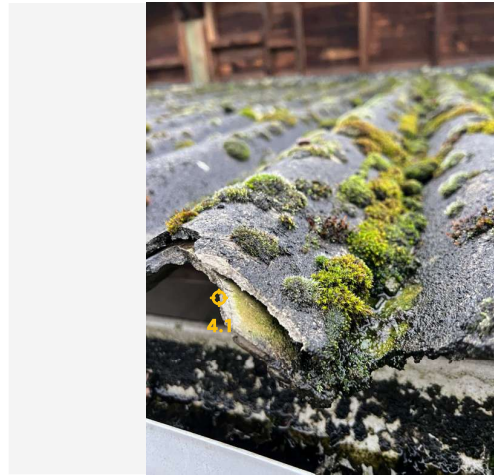
| Opmerking | Op het dak van de garage en het tuinhok treffen wij grijze golfplaten aan. Wij gaan over tot een staalname voor verder onderzoek. De hoeveelheid is een zo nauwkeurig mogelijke opmeting. Hieraan kunnen evenwel geen rechten worden ontleend. |

- Eenvoudige handelingen: mag via doe-het-zelf of door werknemer(s) met opleidingsattest eenvoudige handelingen  
Deze toepassing kan door een aannemer die over een opleidingsattest eenvoudige handelingen beschikt of door een particulier (doe-het-zelf), verwijderd worden indien er geen verhoogd risico op vrijgave van asbestvezels (max. concentratie 0,01 vezels/cm<sup>3</sup> - CODEX Art. VI.3-54) ontstaat en de toepassing voorafgaand wordt gefixeerd/bevochtigd; de individuele elementen zonder machinale werktuigen (boormachine, slijpschijf, hogedrukreiniger,...) en zonder breken of gooien een voor een losgemaakt worden; en ten slotte dubbel en luchtdicht verpakt weggevoerd worden naar een erkend afvalpunt (recyclagepark).

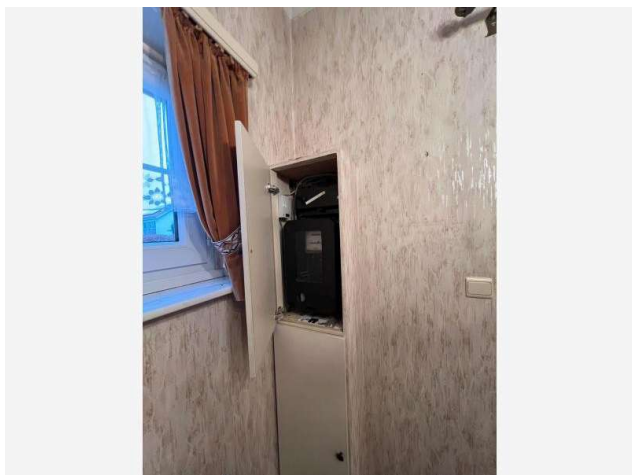
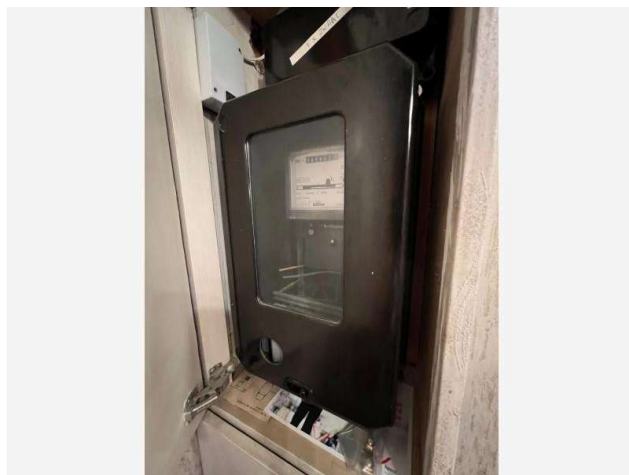
| Opmerking | In de gang treffen wij een elektrische meter aan. De hoeveelheid is een zo nauwkeurig mogelijke opmeting. Hieraan kunnen evenwel geen rechten worden ontleend. |

- Eenvoudige handelingen: mag via doe-het-zelf of door werknemer(s) met opleidingsattest eenvoudige handelingen  
Te verwijderen door de netbeheerder. Deze toepassing kan door een werknemer die over een opleidingsattest eenvoudige handelingen beschikt verwijderd worden indien er geen verhoogd risico op vrijgave van asbestvezels (max. concentratie 0,01 vezels/cm<sup>3</sup> - CODEX Art. VI.3-54) ontstaat en de toepassing voorafgaand wordt gefixeerd/bevochtigd; de individuele elementen zonder machinale werktuigen (boormachine, slijpschijf, hogedrukreiniger,...) en zonder breken of gooien een voor een losgemaakt worden; en ten slotte dubbel en luchtdicht verpakt weggevoerd worden naar een erkend afvalpunt (recyclagepark).

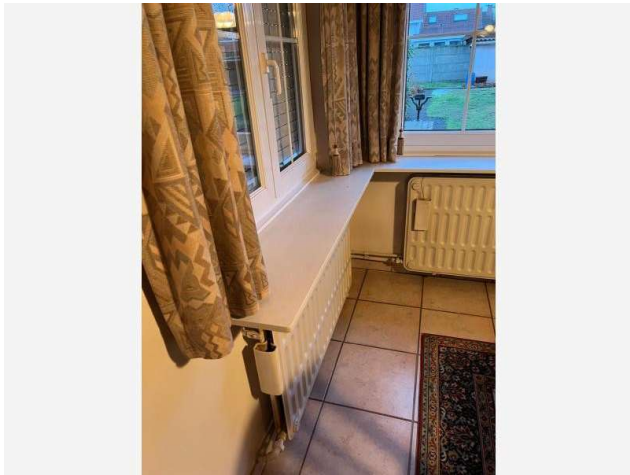
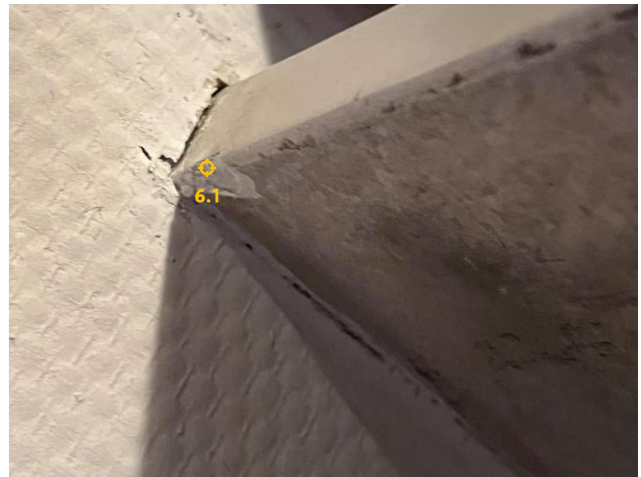
| Opmerking | In de woonkamer treffen wij witte vensterbanken aan. Wij gaan over tot een staalname voor verder onderzoek. De hoeveelheid is een zo nauwkeurig mogelijke opmeting. Hieraan kunnen evenwel geen rechten worden ontleend. |

- Eenvoudige handelingen: mag via doe-het-zelf of door werknemer(s) met opleidingsattest eenvoudige handelingen  
Deze toepassing kan door een aannemer die over een opleidingsattest eenvoudige handelingen beschikt of door een particulier (doe-het-zelf), verwijderd worden indien er geen verhoogd risico op vrijgave van asbestvezels (max. concentratie 0,01 vezels/cm<sup>3</sup> - CODEX Art. VI.3-54) ontstaat en de toepassing voorafgaand wordt gefixeerd/bevochtigd; de individuele elementen zonder machinale werktuigen (boormachine, slijpschijf, hogedrukreiniger,...) en zonder breken of gooien een voor een losgemaakt worden; en ten slotte dubbel en luchtdicht verpakt weggevoerd worden naar een erkend afvalpunt (recyclagepark).

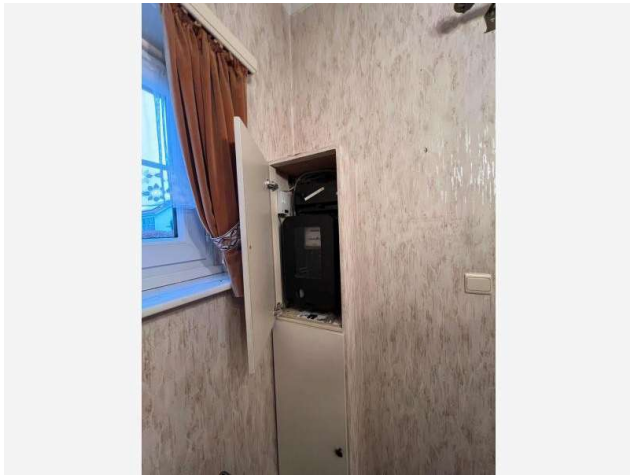
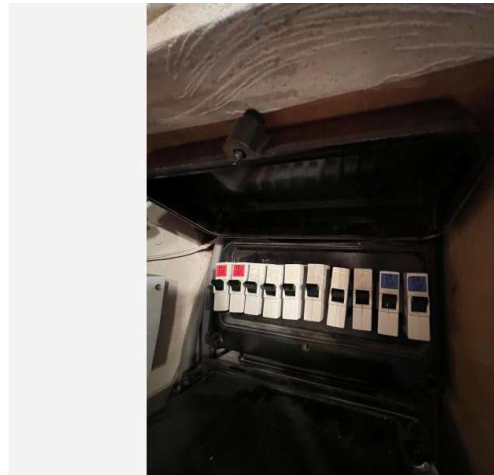
| Opmerking | In de gang treffen wij een bakeliet schakelkast aan. De hoeveelheid is een zo nauwkeurig mogelijke opmeting. Hieraan kunnen evenwel geen rechten worden ontleend. |

- Eenvoudige handelingen: mag via doe-het-zelf of door werknemer(s) met opleidingsattest eenvoudige handelingen  
Deze toepassing kan door een aannemer die over een opleidingsattest eenvoudige handelingen beschikt of door een particulier (doe-het-zelf), verwijderd worden indien er geen verhoogd risico op vrijgave van asbestvezels (max. concentratie 0,01 vezels/cm<sup>3</sup> - CODEX Art. VI.3-54) ontstaat en de toepassing voorafgaand wordt gefixeerd/bevochtigd; de individuele elementen zonder machinale werktuigen (boormachine, slijpschijf, hogedrukreiniger,...) en zonder breken of gooien een voor een losgemaakt worden; en ten slotte dubbel en luchtdicht verpakt weggevoerd worden naar een erkend afvalpunt (recyclagepark).

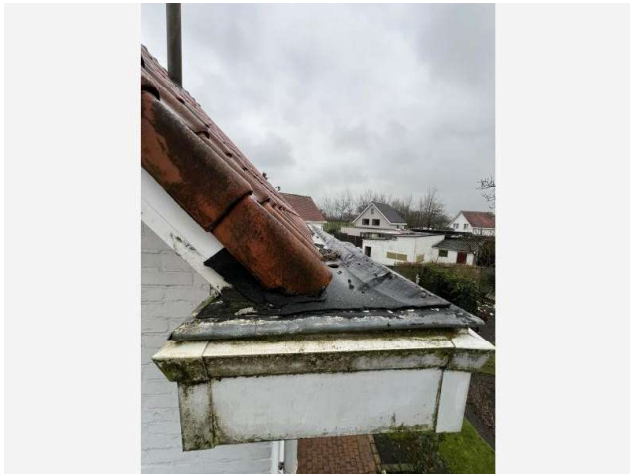
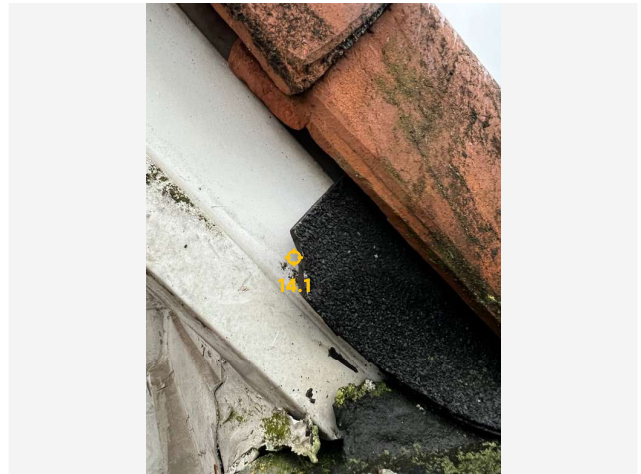
## Fiche 14: Roofing

Geen asbest

| Opmerking | In de dakgoot treffen wij een roofing aan. Wij gaan over tot een staalname voor verder onderzoek. De staalname werd uitgevoerd op een overlapping zodat er geen lekschade kan ontstaan. Staalname tot op de eventuele onderliggende lagen is niet mogelijk zonder uitbreiding naar een destructief onderzoek. De hoeveelheid is een zo nauwkeurig mogelijke opmeting. Hieraan kunnen evenwel geen rechten worden ontleend. |

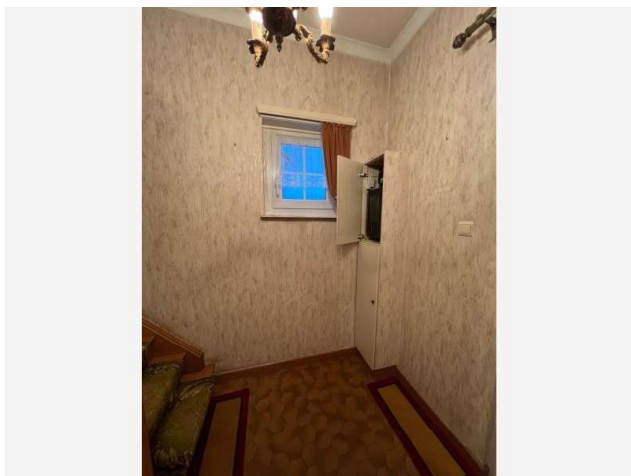
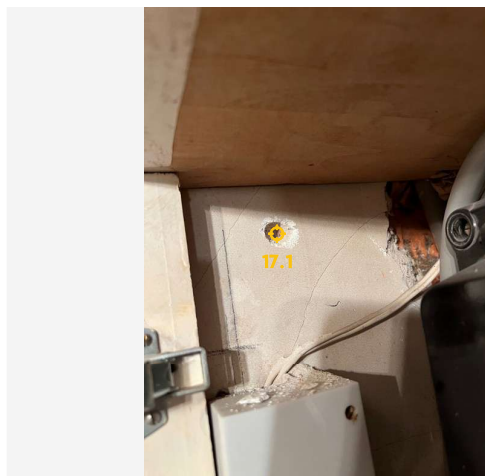
## Fiche 17: Pleisterwerk wanden

Geen asbest

| Opmerking | De muren bestaan uit pleisterwerk. Volgens het inspectieprotocol is een monstername verplicht. Wij gaan over tot het verzamelen van een mengstaal voor verder onderzoek. De staalname gebeurde op plaatsen waar dit visueel niet zichtbaar is of waar er reeds schade is. Uit analyse blijkt dat het pleisterwerk geen asbest bevat. De hoeveelheid betreft een beredeneerde schatting. Er worden geen rechten verleend aan deze hoeveelheid. De dikte is een schatting die voortkomt uit de monsterplaatsen en is daarom niet altijd representatief. Waar mogelijk, wordt staalname uitgevoerd conform het inspectieprotocol. Op deze locatie nemen wij een staal in de traphal, keuken, slaapkamer en in de stookruimte. |

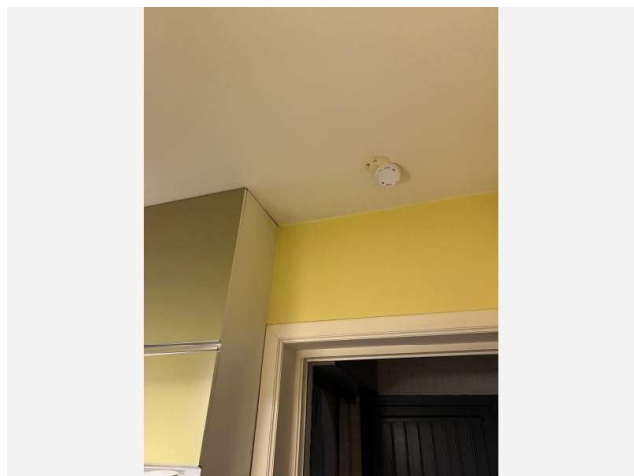
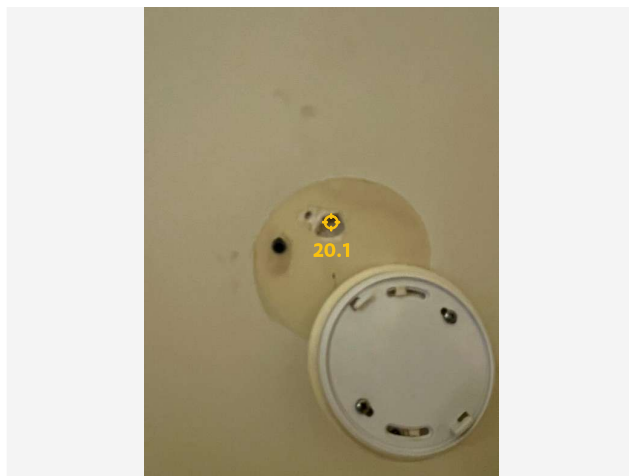
## Fiche 20: Pleisterwerk plafonds

Geen asbest

| Opmerking | De plafonds bestaan uit pleisterwerk. Volgens het inspectieprotocol is een monstername verplicht. Wij gaan over tot het verzamelen van een mengstaal voor verder onderzoek. De staalname gebeurde op plaatsen waar dit visueel niet zichtbaar is of waar er reeds schade is. Uit analyse blijkt dat het pleisterwerk geen asbest bevat. De hoeveelheid betreft een beredeneerde schatting. Er worden geen rechten verleend aan deze hoeveelheid. De dikte is een schatting die voortkomt uit de monsterplaatsen en is daarom niet altijd representatief. Waar mogelijk, wordt staalname uitgevoerd conform het inspectieprotocol. Op deze locatie nemen wij een staal in de traphal, keuken, slaapkamer en in de stookruimte. |
