Asbestinventarisatetest

Buizegemlei 97, 2650 Edegem

Attestnummer : 20250521-000407.000

Asbestveilig (maar niet asbestvrij)

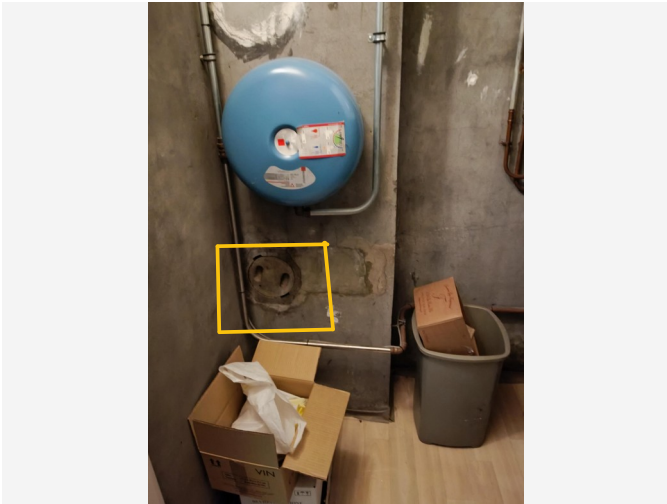
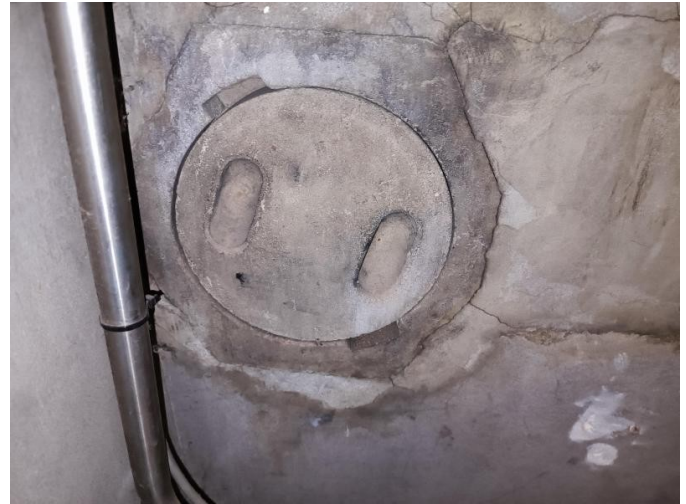
Risicobeoordeling

Eindbeoordeling materiaalrisico	Laag materiaalrisico en/of verlaagde kans op vezelvrijgave
---------------------------------	--

Gebondenheid	Categorie 1: hechtgebonden in oorsprong
Asbestsoort (vezeltype)	Crocidoliet aanwezig
Asbestconcentratie	Laag (< 50%)
Afschermingsgraad van het gehele materiaal	Geheel of deels (ook) vrij aan de binnenlucht
Toestand van het materiaal	Onbeschadigd, niet verweerd

Beschrijving	Roetluik met houder
Omgeving	Binnen
Primaire drager	HVAC infrastructuur en uitrusting
Asbestmateriaal	Brandwerende afsluiting (prefab geheel) - Luik
Bindmiddel van asbestmateriaal	Cement
Gebondenheid op basis van bindmiddel	Hecht
Hoeveelheid (gewicht - aantal)	<ul style="list-style-type: none">• 5,00 kg - 1 stuk
Totaal gewicht	5,00 kg
Eenvoudig bereikbaar	Ja
Bevestigingswijze	<ul style="list-style-type: none">• Geklemd• Verlijmd, ingegoten, versmeerd
Identificatiemethode	Vaststelling zonder monsternamen
Destructieve handeling voor identificatie	Nee
Opmerking	De vermelde oppervlaktes, diktes, gewichten en volumes betreffen een beredeneerde schatting. Er worden geen rechten verleend aan deze oppervlaktes/diktes/volumes.

- Zorg voor een veilig beheer. Vermijd het beschadigen van het asbestmateriaal. Controleer de toestand jaarlijks op wijzigingen.
- Voer bijkomende staalname(s) uit.

- Eenvoudige handelingen: mag via doe-het-zelf of door werknemer(s) met opleidingsattest eenvoudige handelingen
Het roetluikje kan voorzichtig uitgeschoven of losgebeiteld worden, extra bevochtigen om stof te voorkomen

Extra bevochtigen van de roetluikkader , beitel rondom , boven en onder voorzichtig los zonder de kader te breken , verpakken in plastic folie en afvoeren als hechtgebonden afval.

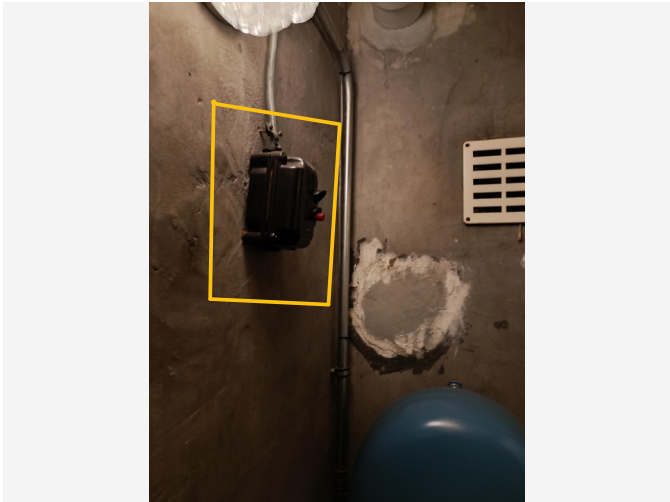
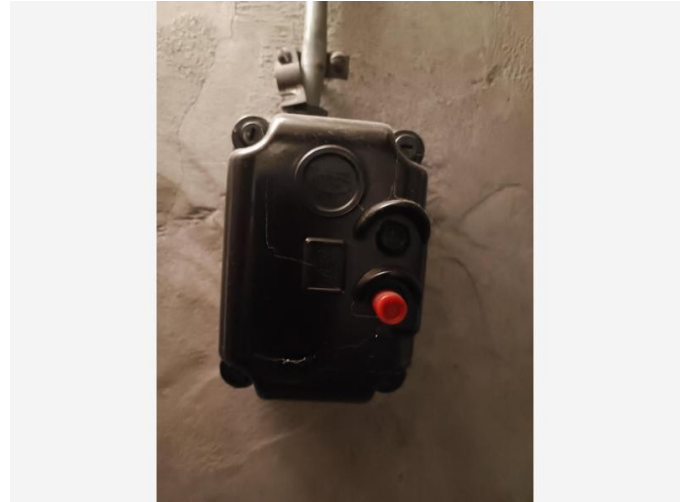
Fiche 2: Bakeliet toep.(schakelaars-stopcontact.-verdeeldozen-radiatorknoppen

Eindbeoordeling materiaalrisico	Laag materiaalrisico en/of verlaagde kans op vezelvrijgave
---------------------------------	--

Gebondenheid	Categorie 1: hechtgebonden in oorsprong
Asbestsoort (vezeltype)	Crocidoliet aanwezig
Asbestconcentratie	Laag (< 50%)
Afschermingsgraad van het gehele materiaal	Geheel of deels (ook) vrij aan de binnenlucht
Toestand van het materiaal	Onbeschadigd, niet verweerd

Beschrijving	Bakeliet toep.(schakelaars-stopcontact.-verdeeldozen-radiatorknoppen
Omgeving	Binnen
Primaire drager	Communicatie en elektrische infrastructuur en uitrusting
Asbestmateriaal	Plaat, paneel, tablet - Type Bakeliet
Bindmiddel van asbestmateriaal	Kunststof of -hars
Gebondenheid op basis van bindmiddel	Hecht
Hoeveelheid (oppervlakte - dikte - aantal)	<ul style="list-style-type: none"> • 0,20 m² - 1,00 cm - 3 stuks
Totaal volume	0,006 m ³
Eenvoudig bereikbaar	Ja
Bevestigingswijze	<ul style="list-style-type: none"> • Geschroefd
Identificatiemethode	Vaststelling zonder monstername
Destructieve handeling voor identificatie	Nee
Opmerking	<p>aantal stuks 5, de toepassingen zijn aanwezig op verschillende plaatsen in de woning (radiator knoppen+ schakelaars)</p> <p>Het is moeilijk te bepalen of de bakeliettoepassingen in de woning ook effectief asbesthoudend zijn (het kan ook gaan om de asbestvrije variant).</p> <p>Er werd geen monster genomen owv beschadiging aan een elektrisch gerelateerde toepassing, extra controle bij verwijdering van het verdacht materiaal.</p>

- Zorg voor een veilig beheer. Vermijd het beschadigen van het asbestmateriaal. Controleer de toestand jaarlijks op wijzigingen.
- Voer bijkomende staalname(s) uit.

- Eenvoudige handelingen: mag via doe-het-zelf of door werknemer(s) met opleidingsattest eenvoudige handelingen
Schakelaars, stopcontacten en andere gelijkaardige toepassingen kunnen eenvoudig losgeschroefd worden --> EH doe-het-zelf. Afgesloten of verzegelde kast --> EH opgeleid technieker personeel 8u basisopleiding asbest.

Tellerkast : De toepassing dient verwijderd te worden door de netbeheerder, vermoedelijk word dit uitgevoerd wanneer de oude meterkast vervangen word door een digitale meter.

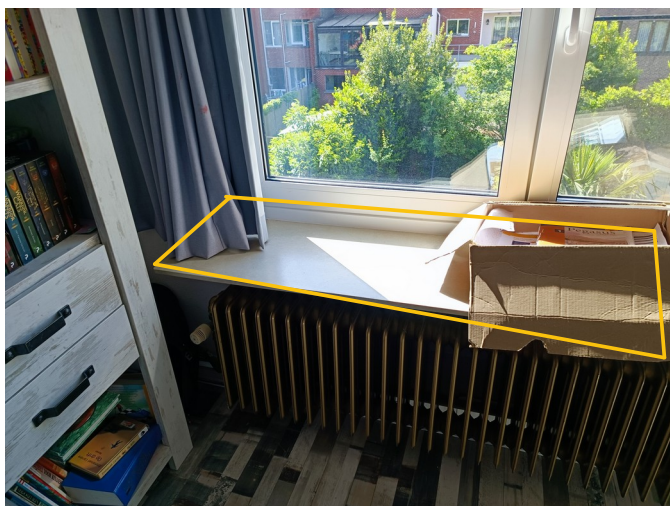
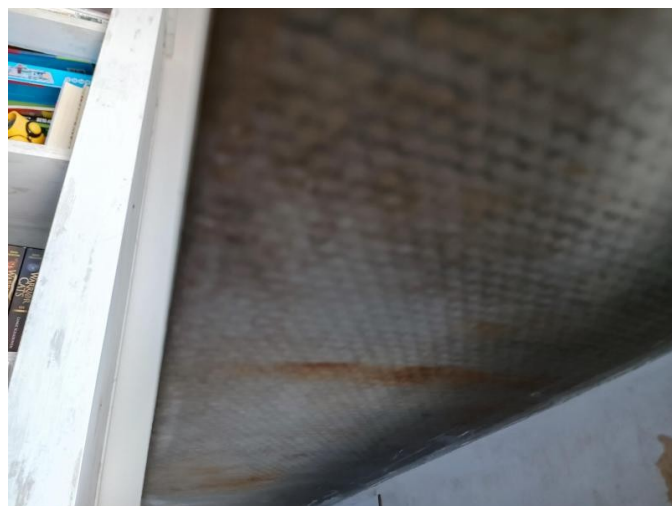
Eindbeoordeling materiaalrisico	Laag materiaalrisico en/of verlaagde kans op vezelvrijgave
Opmerking	Enkele Dorpels bevinden zich boven de radiatoren.

Gebondenheid	Categorie 1: hechtgebonden in oorsprong
Asbestsoort (vezeltype)	Alleen chrysotiel
Asbestconcentratie	Laag (< 50%)
Afschermingsgraad van het gehele materiaal	Geheel of deels (ook) vrij aan binnenluchtstromen
Toestand van het materiaal	Onbeschadigd, niet verweerd

Beschrijving	Venstertablet/deurdorpel binnen (massal)
Omgeving	Binnen
Primaire drager	Wandopening verticaal (raam, deur, ...)
Asbestmateriaal	Plaat, paneel, tablet - Type Massal
Bindmiddel van asbestmateriaal	Cement
Gebondenheid op basis van bindmiddel	Hecht
Hoeveelheid (oppervlakte - dikte - aantal)	• 0,20 m ² - 2,00 cm - 7 stuks
Totaal volume	0,028 m ³
Eenvoudig bereikbaar	Ja
Bevestigingswijze	• Verlijmd, ingegoten, versmeerd
Identificatiemethode	Vaststelling zonder monstername
Destructieve handeling voor identificatie	Nee
Opmerking	Visueel verdacht beschouwd. De vermelde oppervlaktes, diktes, gewichten en volumes betreffen een beredeneerde schatting. Er worden geen rechten verleend aan deze oppervlaktes/diktes/volumes.

- Zorg voor een veilig beheer. Vermijd het beschadigen van het asbestmateriaal. Controleer de toestand jaarlijks op wijzigingen.
- Voer bijkomende staalname(s) uit.

- Eenvoudige handelingen: mag via doe-het-zelf of door werknemer(s) met opleidingsattest eenvoudige handelingen
EH via doe-het zelf : De dorpels of tabletten kunnen voorzichtig losgebeiteld worden, zonder de toepassing zelf te breken , extra bevochtigen om stof te voorkomen
Standaard dragen van de nodige wegwerp beschermingsmiddelen FFP 3 masker , handschoenen en tyvec CAT III type 5-6
Verpakken in plastic folie en afvoeren naar het containerpark als hechtgebonden asbestafval.
Zie ook link Zie <https://ovam.vlaanderen.be/wie-mag-wat-verwijderen>
<https://ovam.vlaanderen.be/voorzorgsmaatregelen-bij-asbestverwijdering>

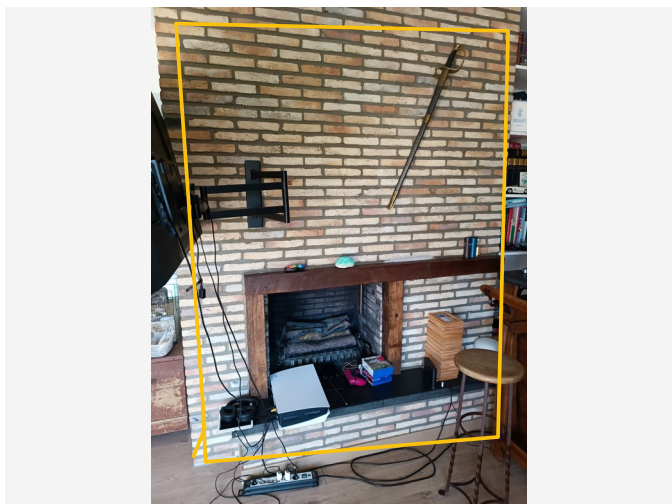
Het is niet uitgesloten dat er nog verdacht materiaal aanwezig is in de schouw ,(bij werken extra controle aangewezen.)

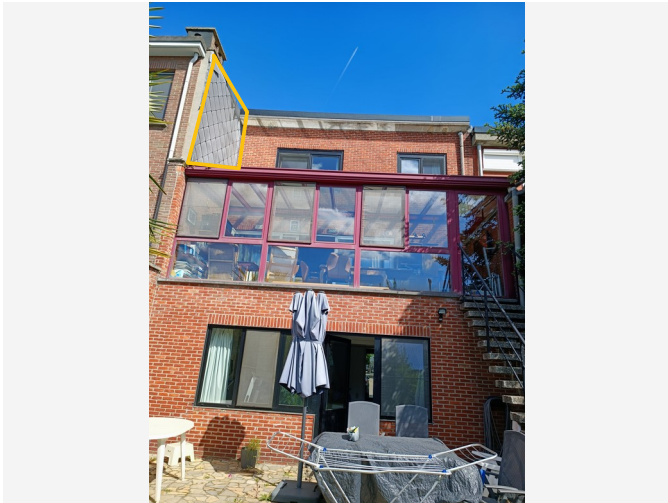
Regen water afkomstig van de leien (zijgevel buur) vloeit op het inspectie gebied (dak)

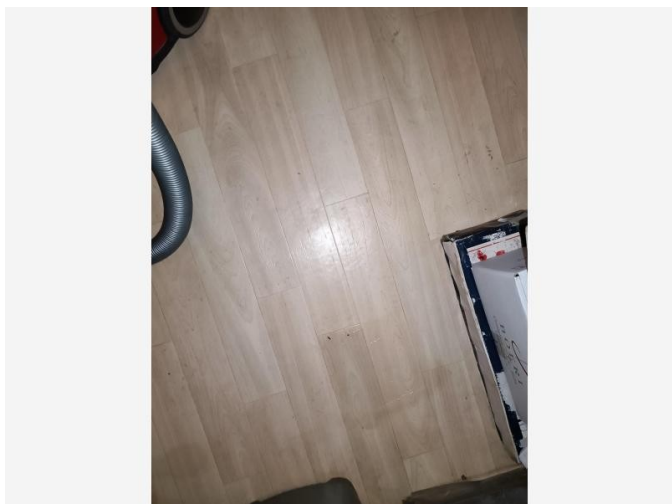
Volgens expertise kunnen we deze vinyl als niet asbest verdacht beschouwen (soepel en flexibel van structuur.) (onderkant met jute/koord) Het is niet gekend wat eronder bevindt extra controle aangewezen bij vloer werken.

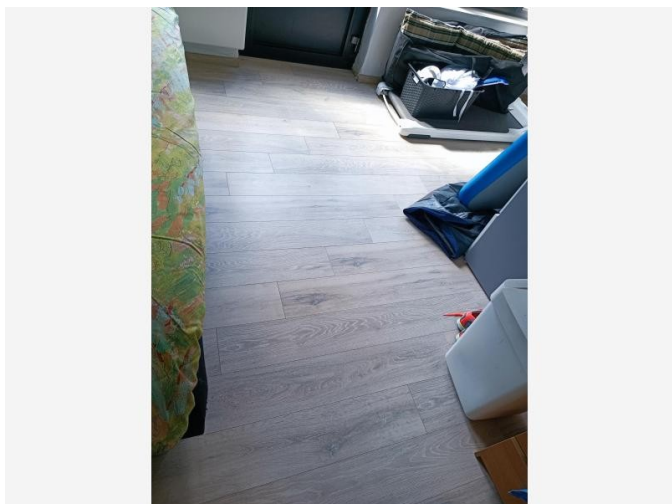
De laminaat vloer is niet asbest verdacht, het is niet gekend wat eronder bevindt, bij vloer werken extra controle aangewezen.

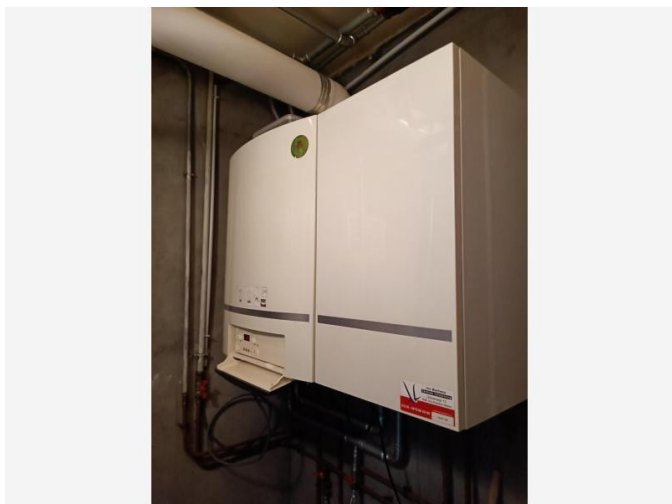
De CV ketel werd gecontroleerd(bwj 2015) en is niet asbest verdacht geen risico bouwjaar.

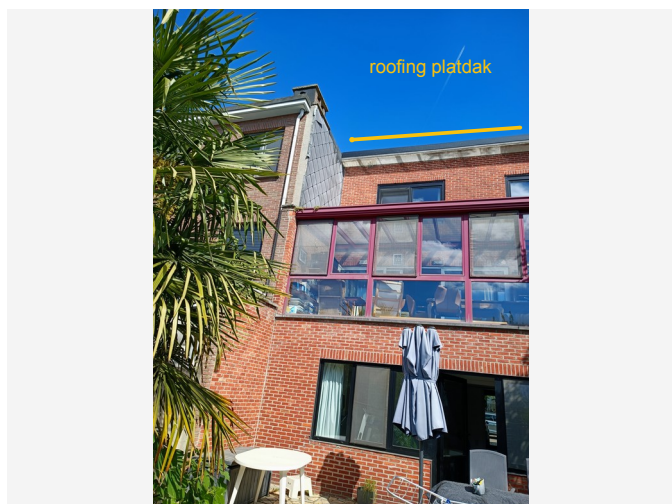
Fiche 9: Dakwerken Roofing plat dak (niet verdacht - factuurbewijs)

De roofing werd vernieuwd in 2023 (zie bewijsdocumenten). We nemen aan dat bitumen geplaatst na 2001 niet asbesthoudend zijn. Het is niet duidelijk of er asbestverdachte onderlagen of asbesthoudende toepassingen(schouwbus/hoed/schouw plaat) aanwezig zijn. Het is aangewezen om extra controle uit te voeren bij eventuele renovatiewerken. De vermelde oppervlaktes, diktes en volumes betreffen een beredeneerde schatting. Er worden geen rechten verleend aan deze oppervlaktes/diktes/volumes.

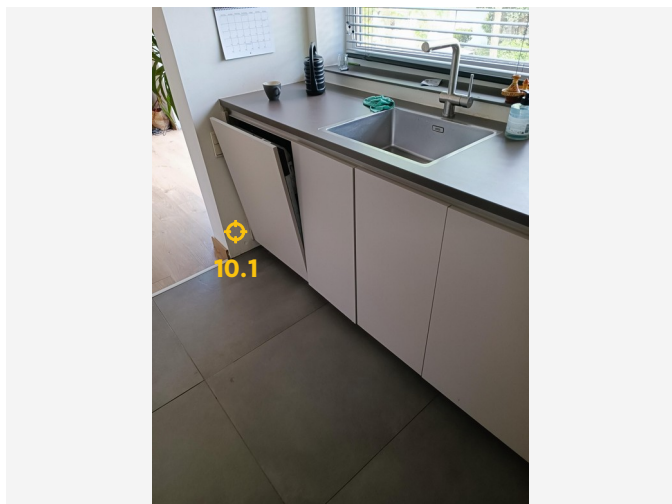
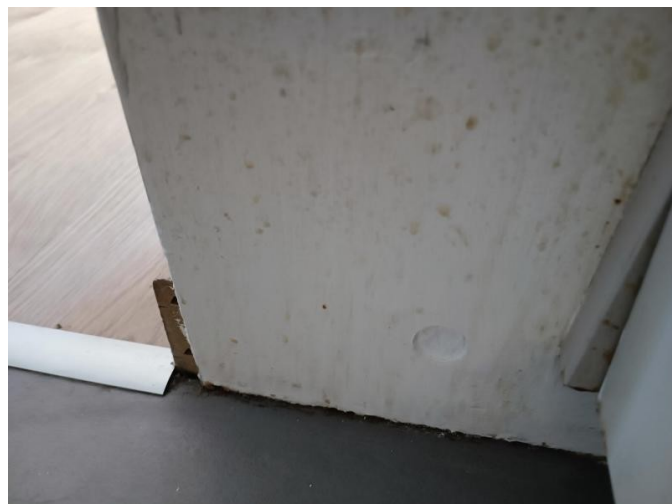
Geen asbest

#	Type	Referentie	Resultaat
10.1	Mengmonster	muur	Geen asbest

Beschrijving	Muurpleister
Omgeving	Binnen
Primaire drager	Binnenwand
Bindmiddel van materiaal	Gips - kalk
Gebondenheid op basis van bindmiddel	Niet-hechtgebonden
Hoeveelheid (oppervlakte - dikte - aantal)	• 345,00 m ² - 0,99 cm - 1 stuk
Totaal volume	3,416 m ³
Identificatiemethode	Vaststelling met monstername
Destructieve handeling voor identificatie	Nee
Opmerking	<p>Volgens het inspectieprotocol is een monstername van het pleisterwerk verplicht om dit te identificeren als niet-asbesthoudend.</p> <p>Locatie staalnames: individuele ruimte: SLPK/ natte ruimte: KEUKEN/ stookplaats: NVT/ traphal: TRAP GLV</p> <p>De vermelde oppervlaktes en volumes betreffen een beredeneerde schatting. Er worden geen rechten verleend aan deze oppervlaktes/volumes. De dikte is een schatting die voorkomt uit de monsterplaatsen en is daarom niet altijd representatief.</p> <p>(deels wanden zijn van plaat materiaal/bakstenen)</p>

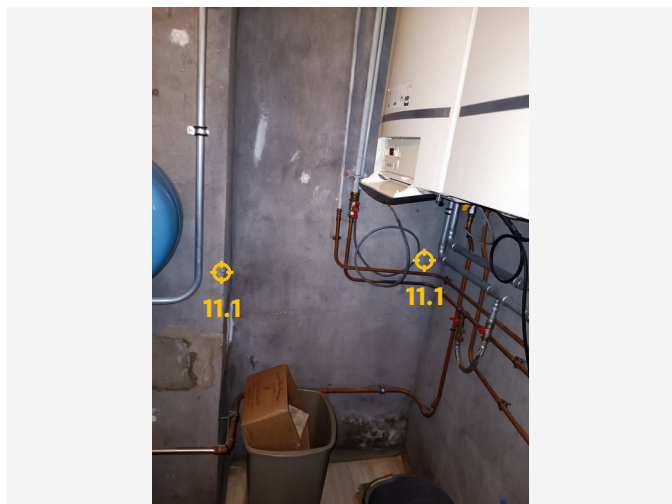
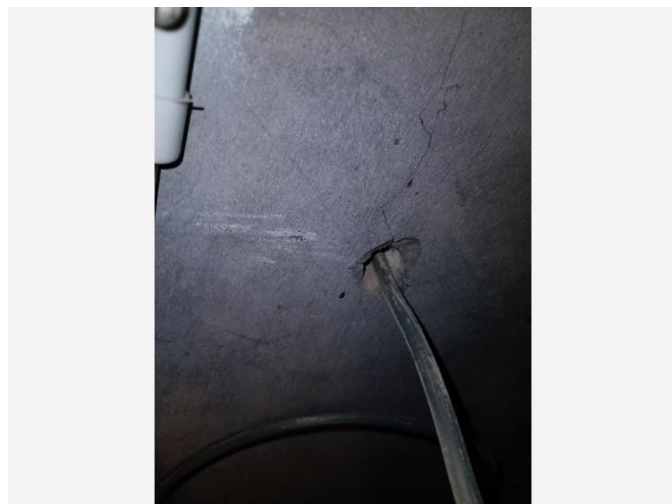
Geen asbest

#	Type	Referentie	Resultaat
11.1	Mengmonster	cement	Geen asbest

Beschrijving	Cement binnentoepassing (met staalname).
Omgeving	Binnen
Primaire drager	Binnenwand
Bindmiddel van materiaal	Cement
Gebondenheid op basis van bindmiddel	Hecht
Hoeveelheid (gewicht - aantal)	<ul style="list-style-type: none">• 40,00 kg - 1 stuk
Totaal gewicht	40,00 kg
Identificatiemethode	Vaststelling met monstername
Destructieve handeling voor identificatie	Nee
Opmerking	<p>In het inspectieprotocol is een monstername van cement verplicht om dit te identificeren als niet-asbesthoudend.</p> <p>De vermelde oppervlaktes, diktes, gewichten en volumes betreffen een beredeneerde schatting. Er worden geen rechten verleend aan deze oppervlaktes/diktes/volumes.(staal genomen op twee plaatsen)</p>

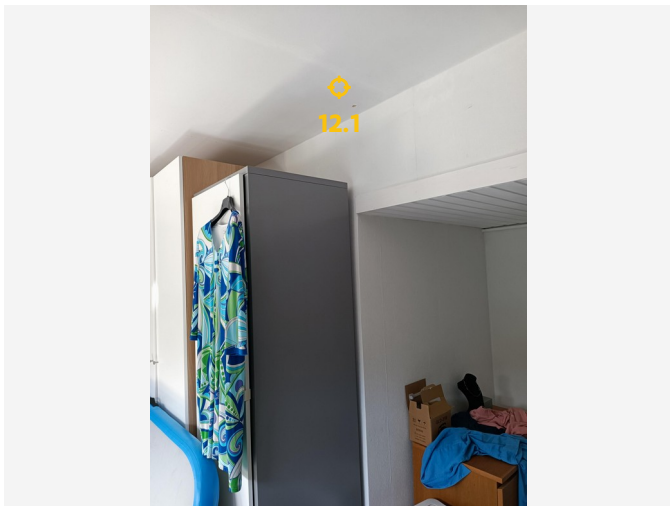
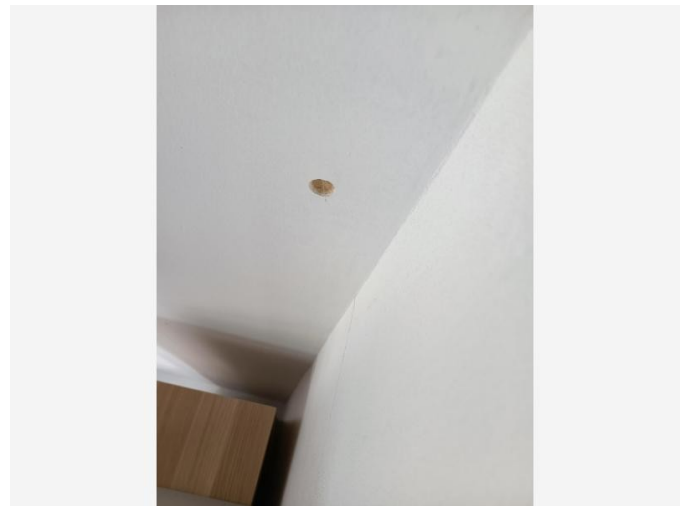
Geen asbest

#	Type	Referentie	Resultaat
12.1	Mengmonster	plafond 2	Geen asbest

Beschrijving	Plafondpleister
Omgeving	Binnen
Primaire drager	Plafond
Bindmiddel van materiaal	Gips - kalk
Gebondenheid op basis van bindmiddel	Niet-hechtgebonden
Hoeveelheid (oppervlakte - dikte - aantal)	• 112,00 m ² - 1,00 cm - 1 stuk
Totaal volume	1,12 m ³
Identificatiemethode	Vaststelling met monstername
Destructieve handeling voor identificatie	Nee
Opmerking	<p>Volgens het inspectieprotocol is een monstername van het pleisterwerk verplicht om dit te identificeren als niet-asbesthoudend.</p> <p>Locatie staalnames: individuele ruimte: SLPK/ natte ruimte: NVT-PLAAT MATERIAAL/ stookplaats: CV RUIMTE/ traphal: GANG</p> <p>De vermelde oppervlaktes en volumes betreffen een beredeneerde schatting. Er worden geen rechten verleend aan deze oppervlaktes/volumes. De dikte is een schatting die voorkomt uit de monsterplaatsen en is daarom niet altijd representatief.</p> <p>(deels plafonds zijn van plaat materiaal)</p>
