# Asbestinventarisatetest

Rameistraat 25, 3090 Overijse

Attestnummer : 20260114-000336.000

Uitgegeven op : 14.01.2026

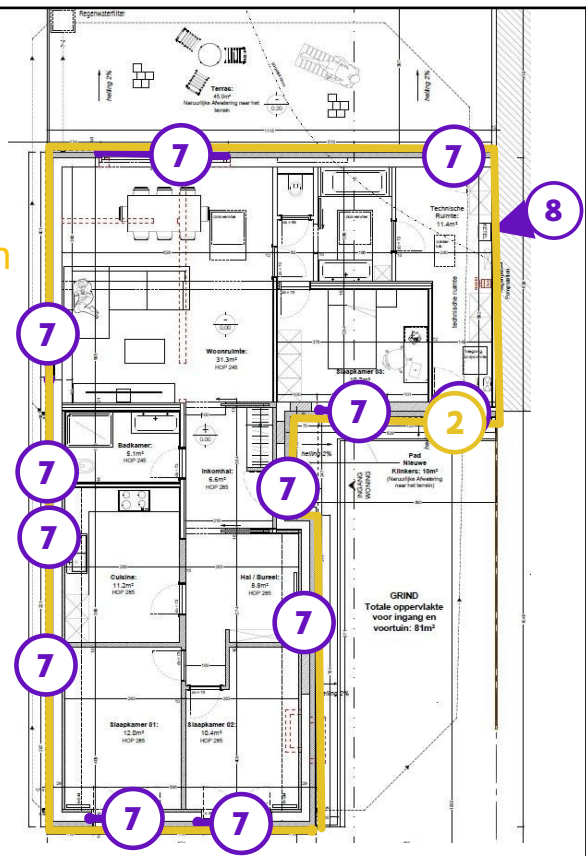
# Plan 1.1: gelijkvloers (muren)

De volledige buitengevel is bekleed met crepi

Alle binnenwanden zijn bekleed met gipsplaten

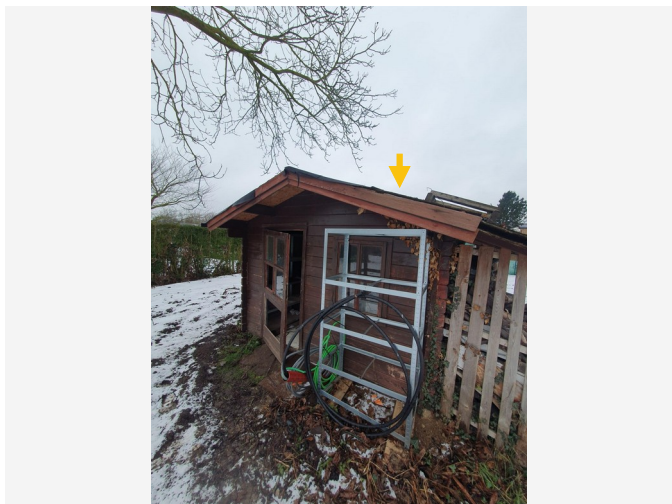
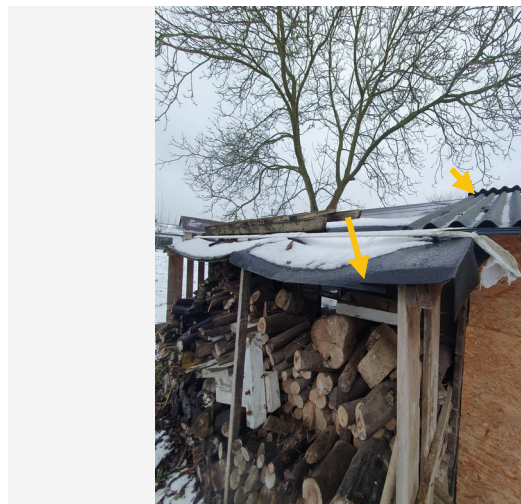
Het asbestmateriaal valt onder de mijlpaal van 2040.

| Eindbeoordeling materiaalrisico | Verhoogd materiaalrisico en/of verhoogde kans op vezelvrijgave |

| Toestand van het materiaal | Matig beschadigd, matig verweerd |

| Beschrijving | Roofing tuinhuis |
| Asbestmateriaal | Dak- en gevelbekleding - Roofing |
| Identificatiemethode | <p>De asbestdeskundige beoordeelt het materiaal als asbestverdacht en dus asbesthoudend, en dit zonder monstername.</p> <p>Motivatatie: De opdrachtgever weigert om het materiaal te laten bemonsteren.</p> |

Verwijderen

- Zorg voor een veilig beheer. Vermijd het beschadigen van het asbestmateriaal. Controleer de toestand jaarlijks op wijzigingen.
- Voer bijkomende staalname(s) uit.
- Er werd geen staal genomen van de toepassing, indien deze in de toekomst verwijderd wordt is het aangeraden een staal te nemen alvorens deze te verwijderen.

- Eenvoudige handelingen: mag via doe-het-zelf of door werknemer(s) met opleidingsattest eenvoudige handelingen  
Als dit materiaal verwijderd kan worden zonder het te breken, te beschadigen... , dan mag met dit met eenvoudige handelingen. Vermijd stofvorming en stofverspreiding op elk moment van de werken. Bevochtig of fixeer het materiaal.

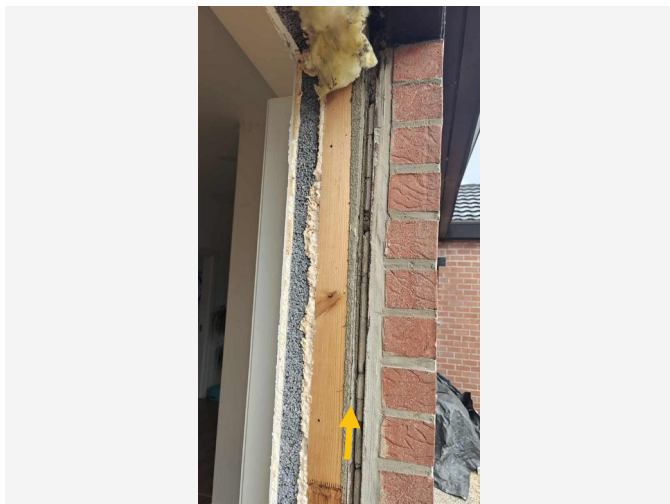
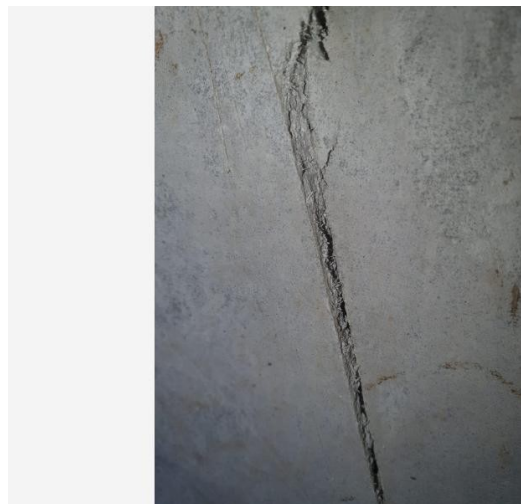
Het asbestmateriaal valt onder de mijlpaal van 2040.

| Eindbeoordeling materiaalrisico | Zeer laag materiaalrisico en/of zeer lage kans op vezelvrijgave |
| Opmerking | De toepassing is volledig ingesloten in de muur, het betreft plaatmateriaal dat aanwezig is in de spouw. |

| Asbestsoort (vezeltype) | Crocidoliet aanwezig |
| Toestand van het materiaal | Licht beschadigd, licht verweerd. Intact calciumsilicaatmateriaal of categorie III 'gebondenheid' |

| Beschrijving | Plaatmateriaal spouw |

Zorgvuldig beheren

- Zorg voor een veilig beheer en verwijder dit asbestmateriaal wanneer het bij werken eenvoudig bereikbaar wordt. Controleer de toestand jaarlijks op wijzigingen.
- Voer bijkomende staalname(s) uit.

- Eenvoudige handelingen: mag via doe-het-zelf of door werknemer(s) met opleidingsattest eenvoudige handelingen  
Bevindt het asbest zich buiten uw woning of gebouw? Dan mag u de volgende toepassingen zelf wegnemen:
  - hechtgebonden asbest dat niet beschadigd is;
  - hechtgebonden asbest dat wel beschadigd is en waarbij er vrije asbestvezels zichtbaar zijn.Een beschadigde asbesttoepassing of asbest in slechte staat kan makkelijk verder breken of vergruizen. Er komen dan schadelijke asbestvezels vrij die ingeademd kunnen worden.  
U mag enkel beschadigd of verweerd asbest verwijderen indien:

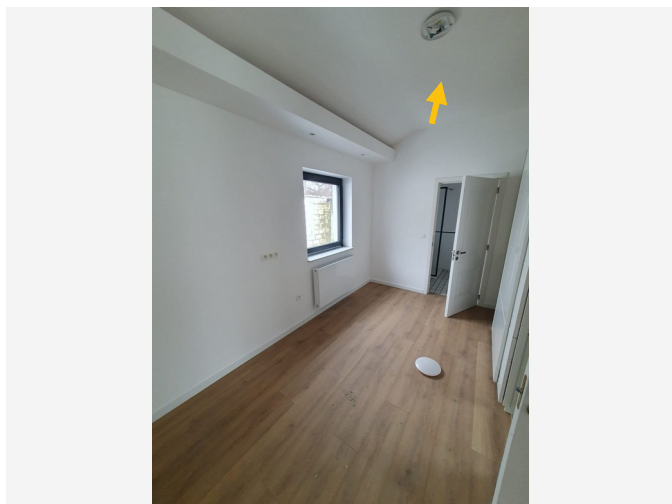
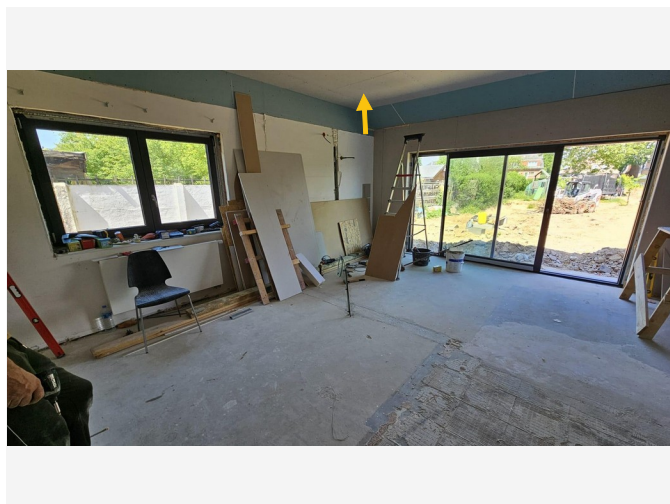
Alle plafonds zijn valse plafonds, mogelijks zijn er asbesttoepassingen aanwezig achter dit valse plafond.

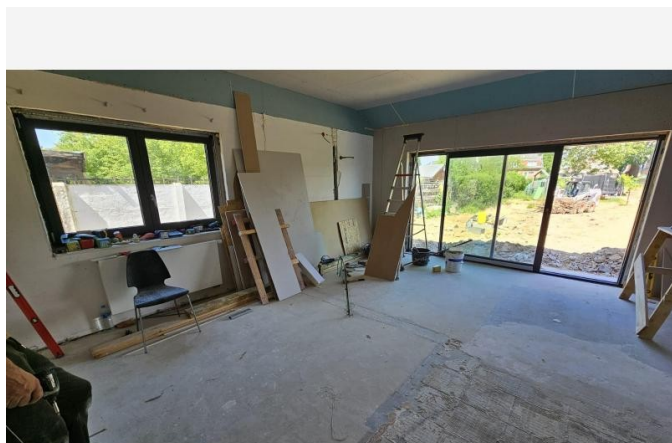
De binnenwanden zijn bekleed met gipsplaten, mogelijks zijn er asbesttoepassingen achter deze wanden aanwezig.

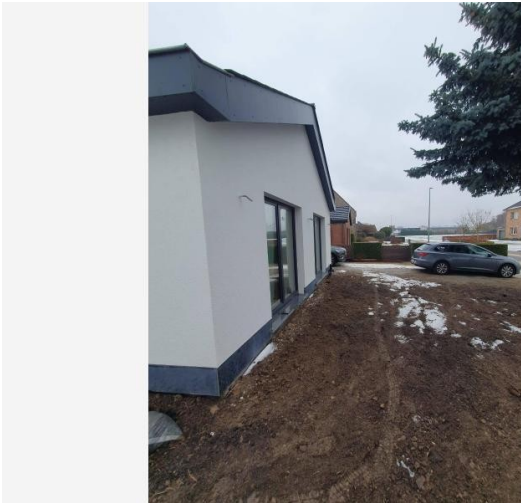
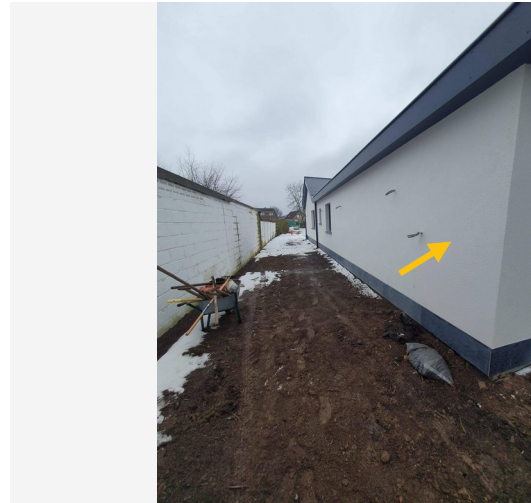
## Fiche 5: Crepi

Geen asbest

| Opmerking | <p>Aangegeven hoeveelheden en gewichten berusten louter op een grove inschatting en kunnen niet gebruikt worden in het kader van een meetstaat voor werken.</p> <p>De crepilaag werd vernieuwd in 2025 en is niet asbestverdacht.</p> |

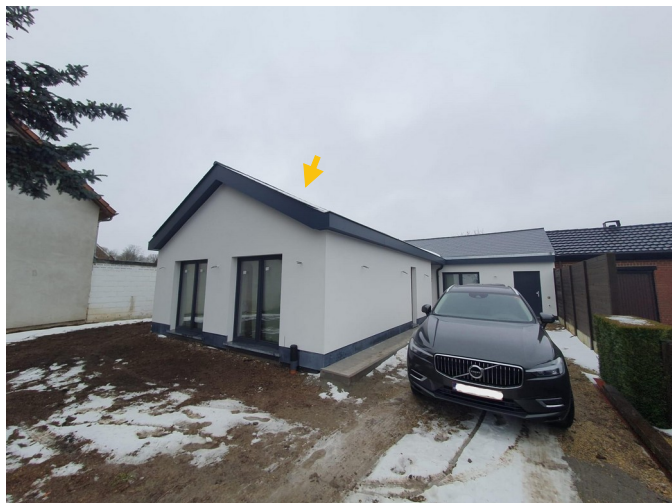
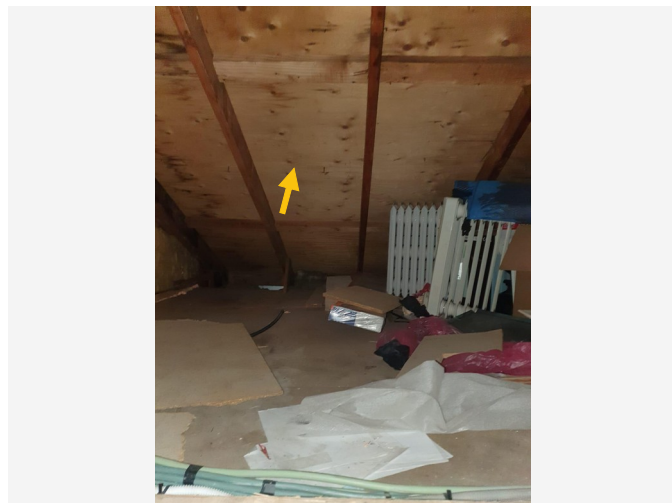
### Fiche 6: Materialen onder de dakbedekking

| Beschrijving | Notitie | Terug te vinden op plannen |
|---|---|---|
| Fiche 6: Materialen onder de dakbedekking | Het (onder)dak werd in 2025 vernieuwd en is niet asbestverdacht. | Plan 1.4: onderdakplan |

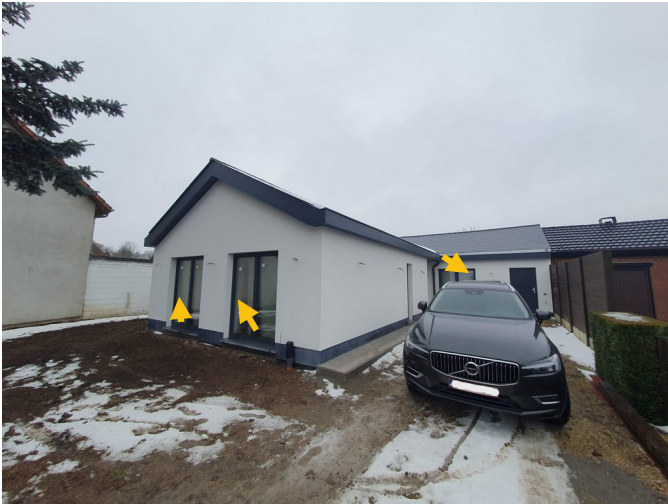
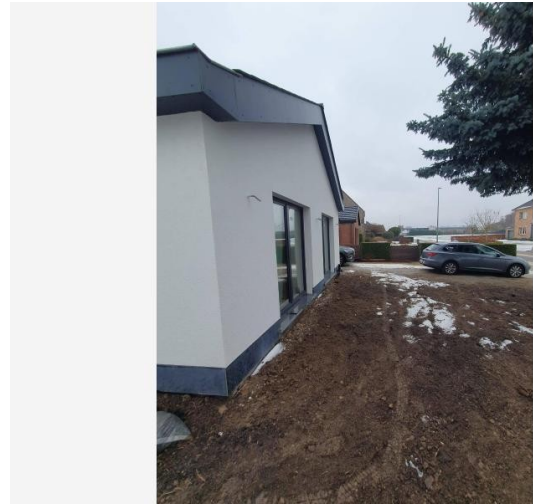
## Fiche 7: Afdichtingsmateriaal aan schrijnwerk

| Beschrijving | Notitie | Terug te vinden op plannen |
|---|---|---|
| Fiche 7: Afdichtingsmateriaal aan schrijnwerk | Het afdichtingsmateriaal aan het schrijnwerk werd onderzocht en is niet asbestverdacht. | Plan 1.1: gelijkvloers (muren) |

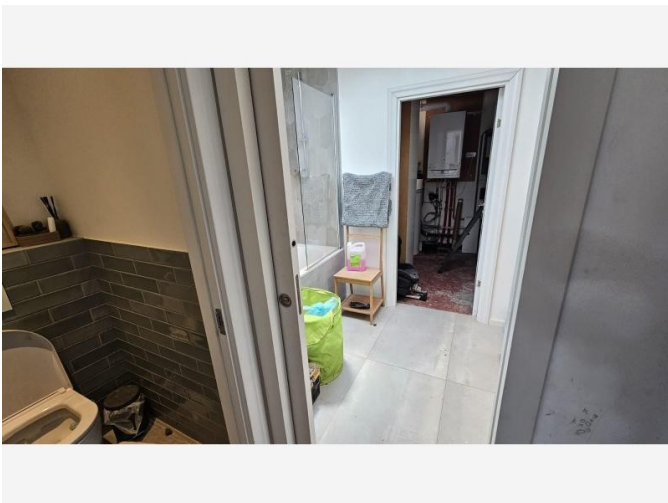
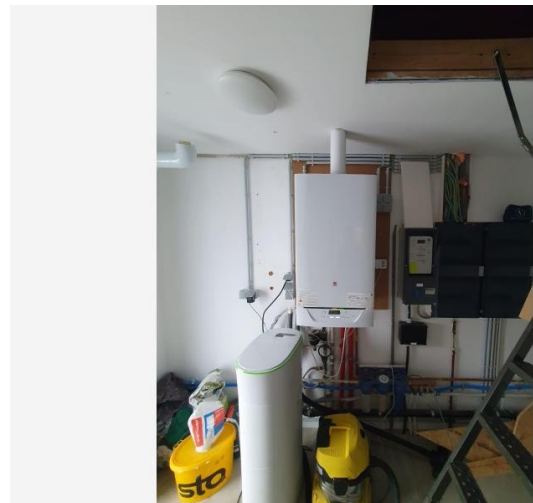
## Fiche 8: Materialen aan de stookketel (dichtingen, isolerend materiaal, â € ¢ !)

| Beschrijving | Notitie | Terug te vinden op plannen |
|---|---|---|
| Fiche 8: Materialen aan de stookketel (dichtingen, isolerend materiaal, â††) | De materialen aan de stookketel zijn niet asbestverdacht. | Plan 1.1: gelijkvloers (muren) |

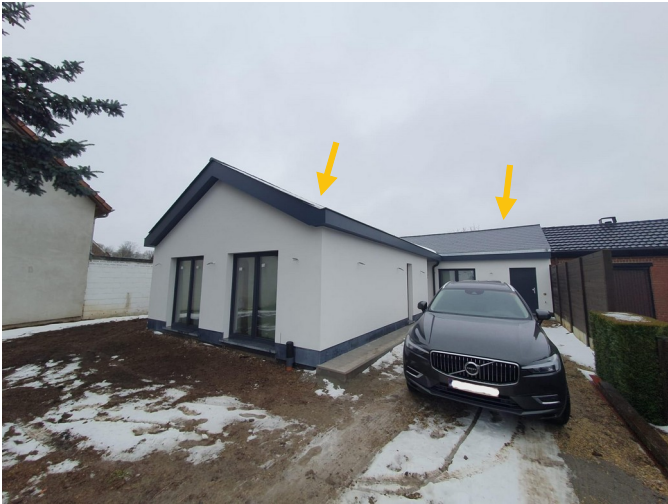
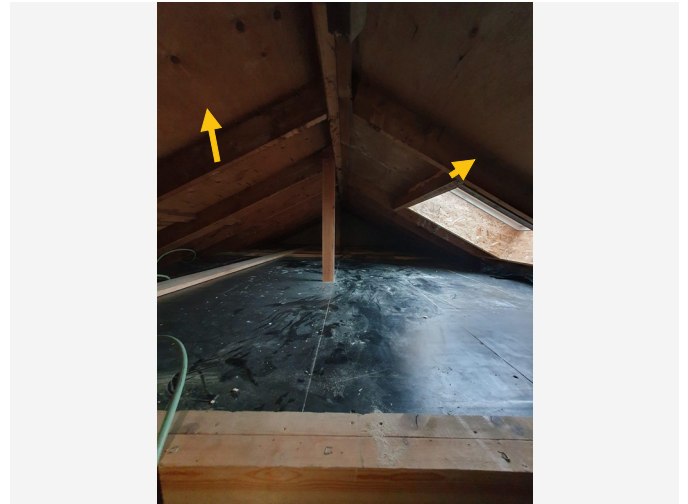
## Fiche 9: Dakbedekking

| Beschrijving | Notitie | Terug te vinden op plannen |
|---|---|---|
| Fiche 9: Dakbedekking | De dakbedekking (met uitzondering van een mogelijks aanwezig onderdak) werd nieuw geplaatst in 2025 en is niet asbestverdacht. | Plan 1.5: Dakplan |
