# Asbestinventarisatetest

Edingsesteenweg 10, 9402 Ninove

Attestnummer : 20231226-000189.000

Uitgegeven op : 26.12.2023

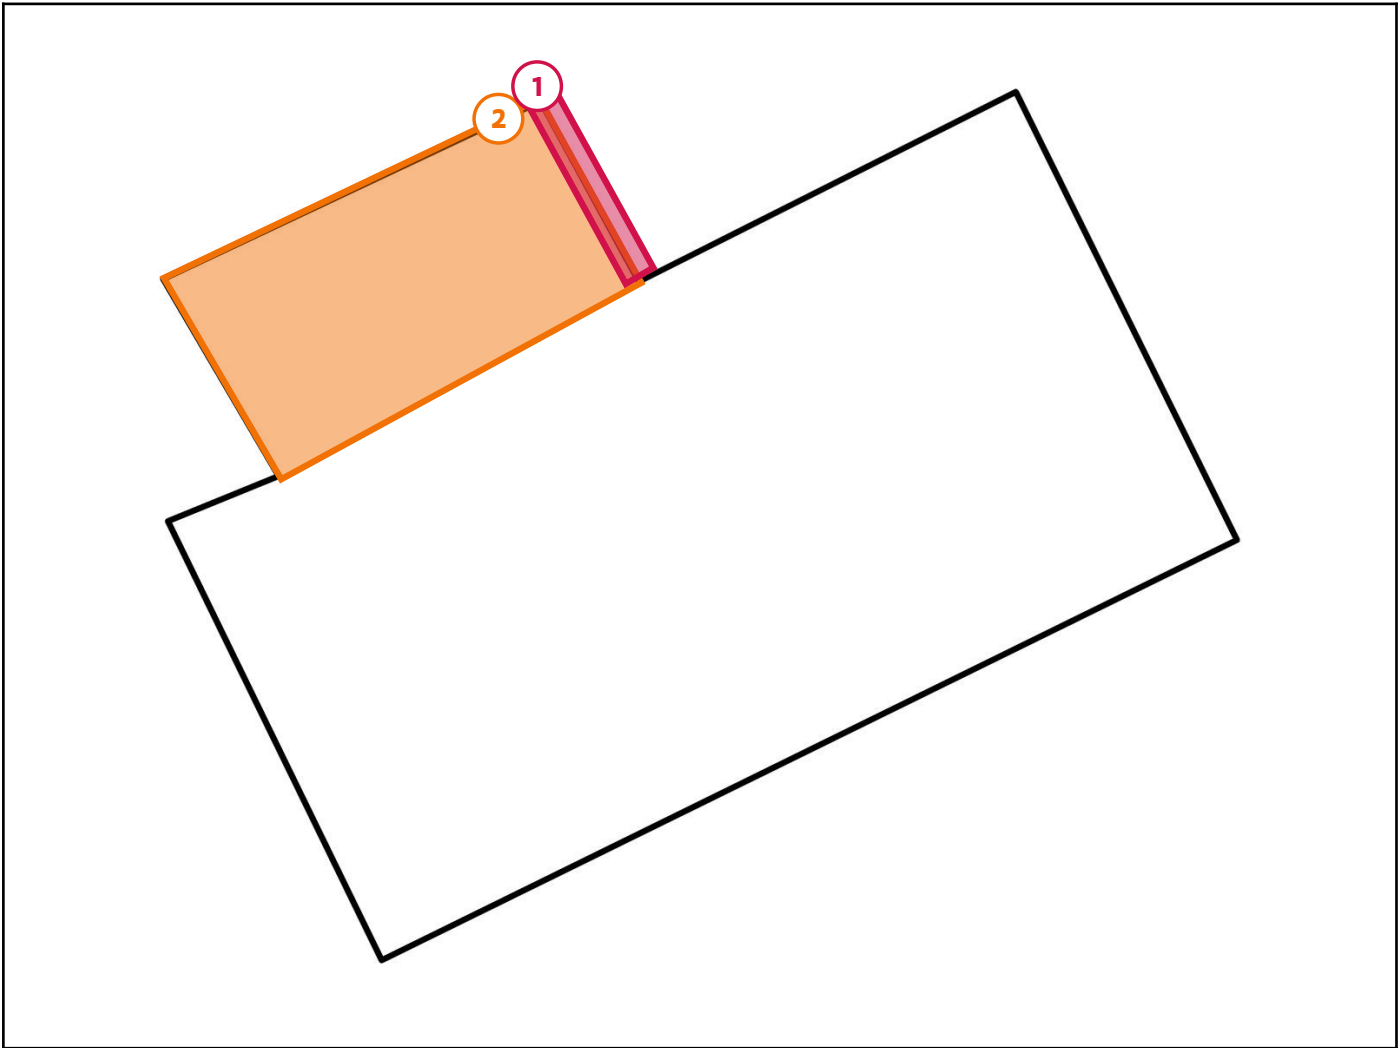
# Plan 3.1: Garage plan

| Beschrijving | Type | Actie |
|---|---|---|
| 1. Slib in dakgoten | Asbestmateriaal | Dringend verwijderen |
| 2. Golfplaten dak | Asbestmateriaal | Verwijderen |

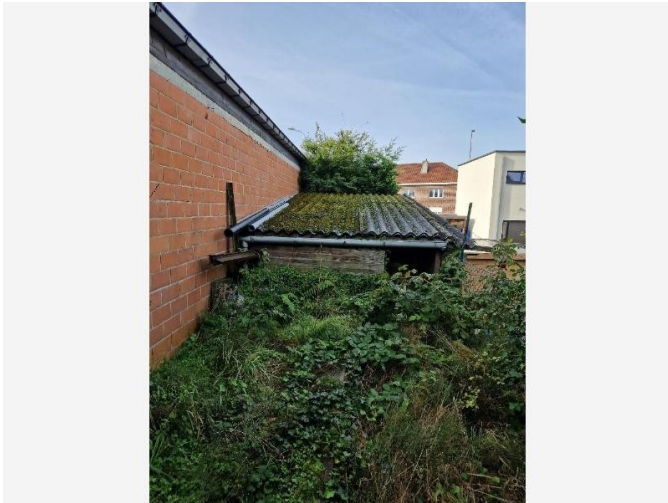
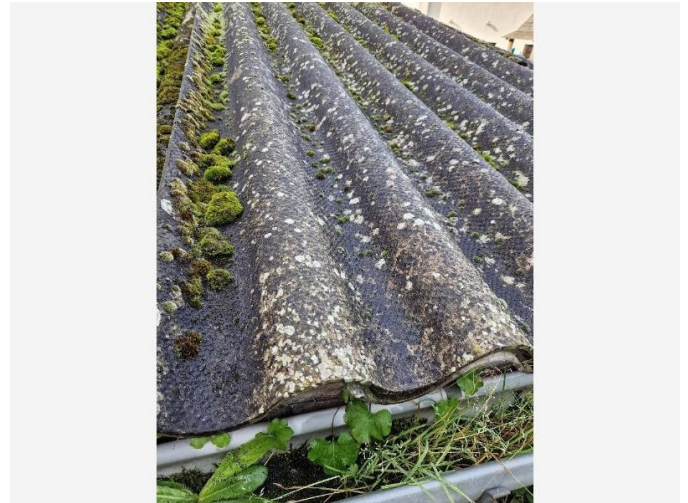
## Fiche 1: Slib in dakgoten

Asbestmateriaal - afvalstof

**Dringend verwijderen**

| Type afvalstof | Betreft resten (contaminatie) van verwerking of beschadiging |
| Bron van de resten | Golfplaten dak |
| Gebondenheid resten | Niet hecht |

- Verwijder het asbestafval.

- Eenvoudige handelingen: enkel door erkend asbestverwijderaar  
Het is aangeraden om dit samen met het asbestcementdak te laten verwijderen door een erkende firma.

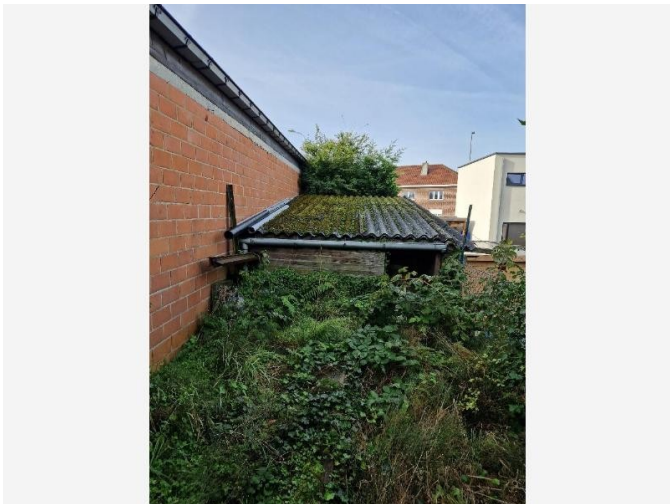
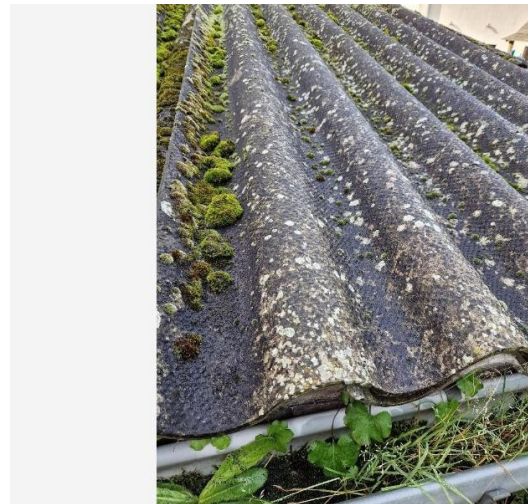
Het asbestmateriaal valt onder de mijlpaal van 2034.

Verwijderen

| Eindbeoordeling materiaalrisico | Verhoogd materiaalrisico en/of verhoogde kans op vezelvrijgave |

| Asbestsoort (vezeltype) | Crocidoliet aanwezig |
| Toestand van het materiaal | Matig beschadigd, matig verweerd |

- Verwijder dit asbestmateriaal zo snel mogelijk. Volg de toestand goed op.
- Hemelwater dat afspoelt van asbestcement daken of gevels kan asbestdeeltjes bevatten. Gebruik het enkel voor gesloten circuits (bv. spoelen toiletten). Reinig na het vervangen van het dak of de gevel de dakgoten en regenwaterput of -ton om asbesthoudend sediment of slib te verwijderen

- Eenvoudige handelingen: enkel door erkend asbestverwijderaar  
Gezien de reeds verweerde toestand is de verwijdering van deze toepassing het domein van een erkende verwijderaar.

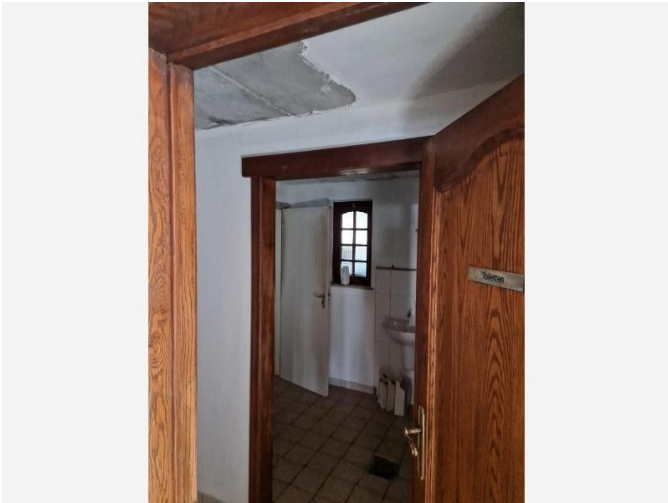
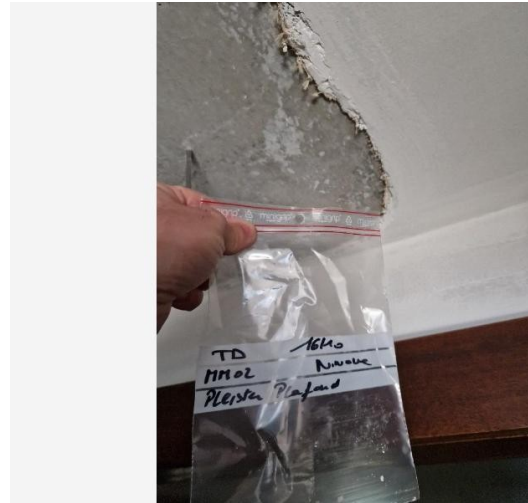
## Fiche 3: Pleisterwerk plafonds

Geen asbest

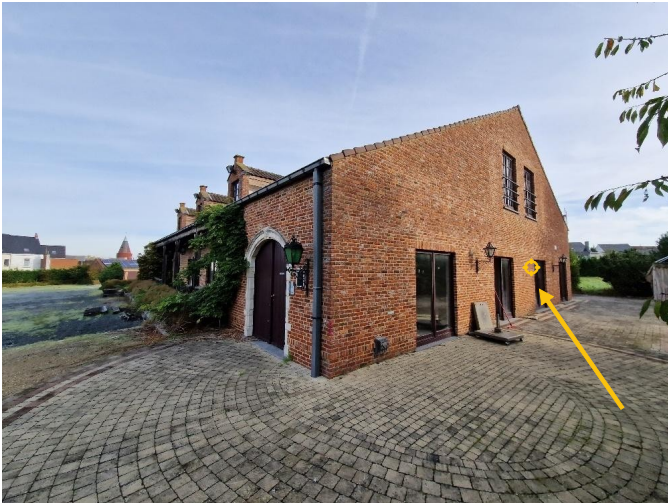
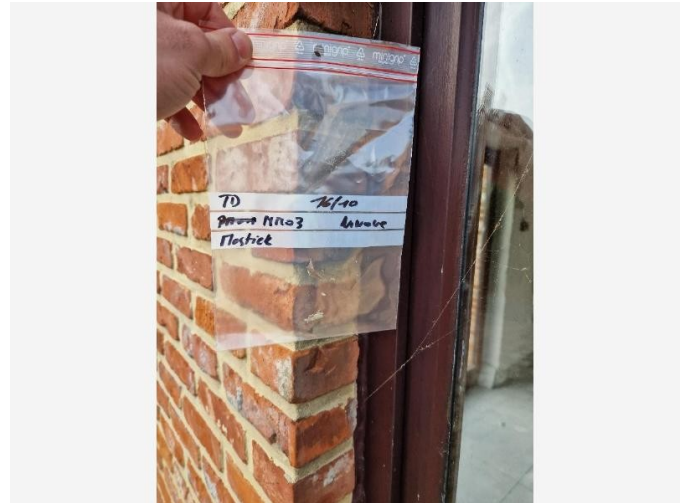
## Fiche 4: Mastiek rond de ramen

Geen asbest

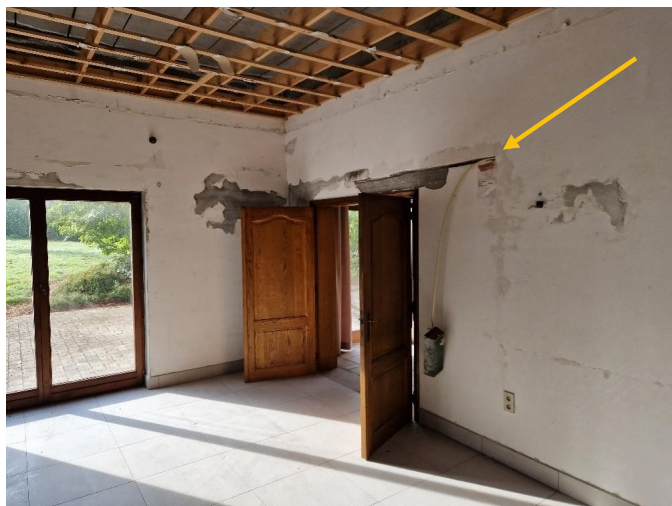
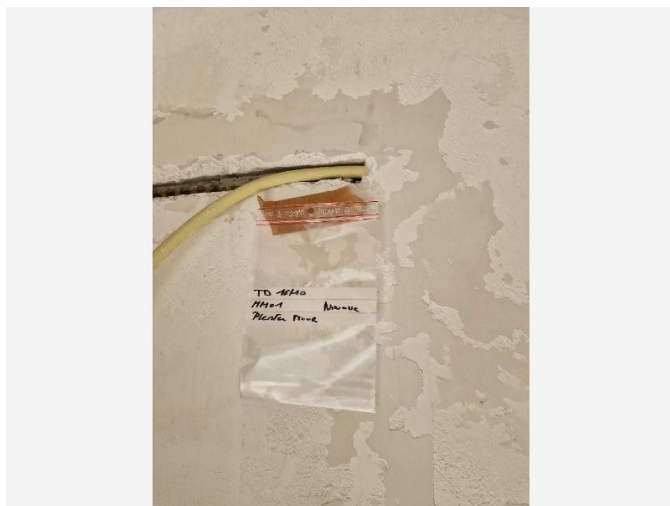
## Fiche 5: Pleisterwerk muren

Geen asbest
