# Asbestinventarisatetest

Kerkhofstraat 13, 9930 Lievegem

Attestnummer : **20260121-000238.000**

Uitgegeven op : **21.01.2026**

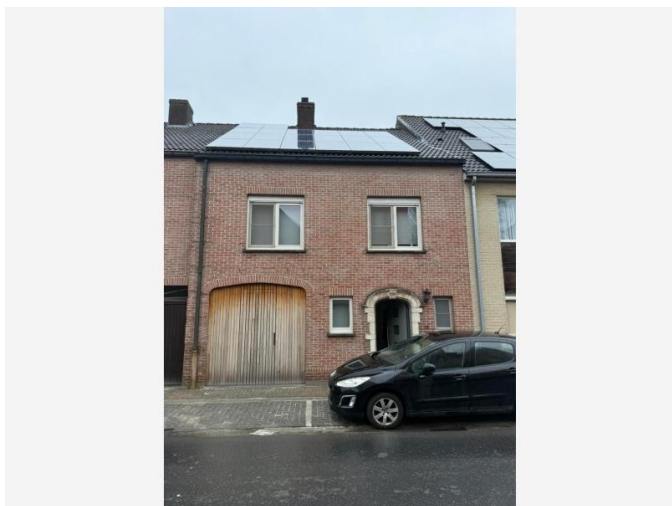
*Situeringsfoto*

**Reden:** Het te onderzoeken materiaal situeert zich hoger dan 3,50 m te rekenen vanaf een veilige ondergrond

**Uitleg van de asbestdeskundige:** De schouw bevat binnenin mogelijk een asbestcement rookgaskanaal. Laat dit onderzoeken bij eventuele werken.

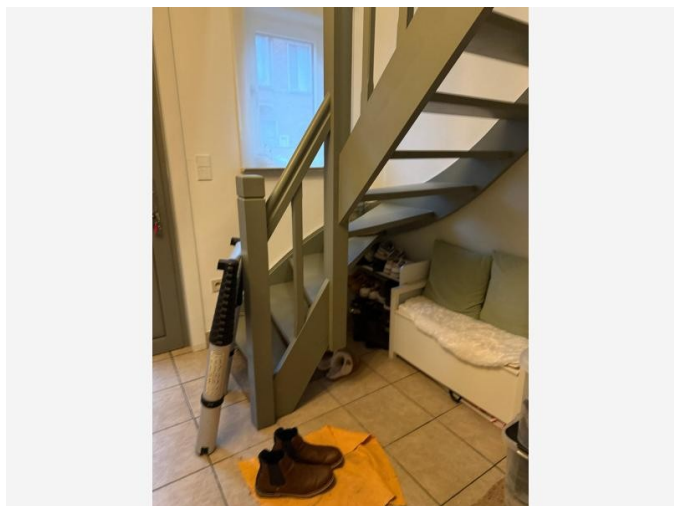
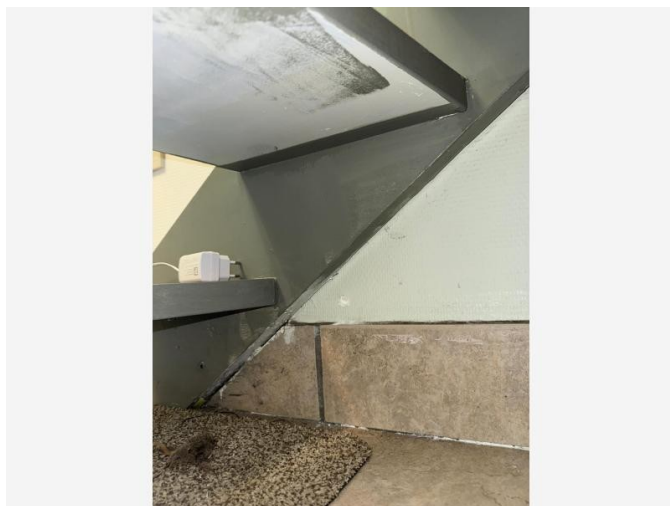
## Fiche 3: Pleisterwerk wanden

### Conclusie

Geen asbest

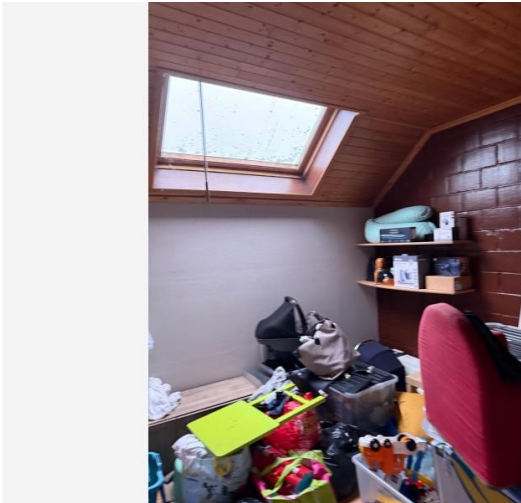
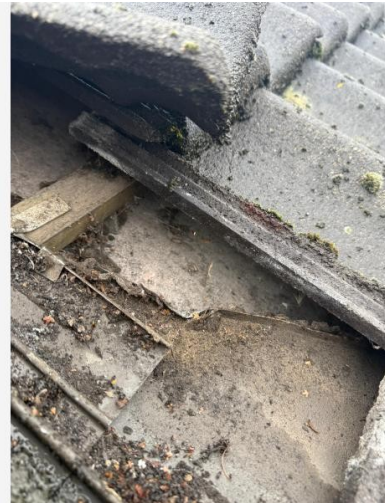
## Fiche 4: Onderdak type Menuiserie

### Conclusie

Geen asbest

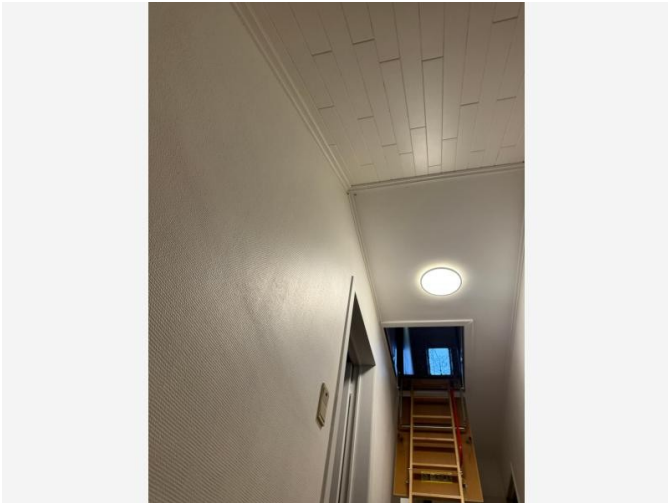
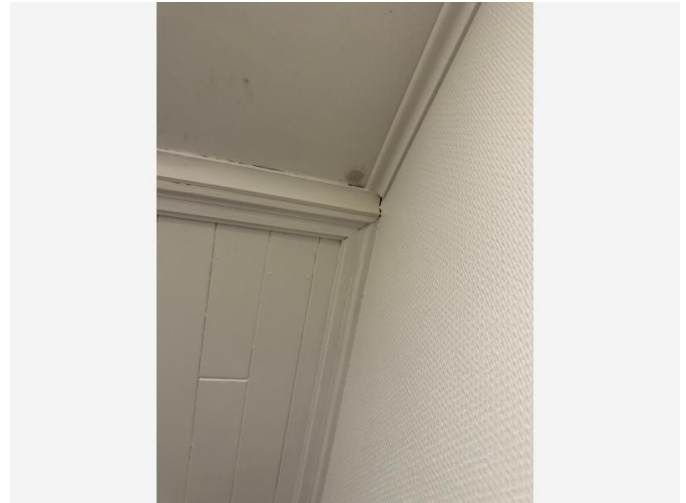
## Fiche 5: Pleisterwerk plafonds

### Conclusie

Geen asbest

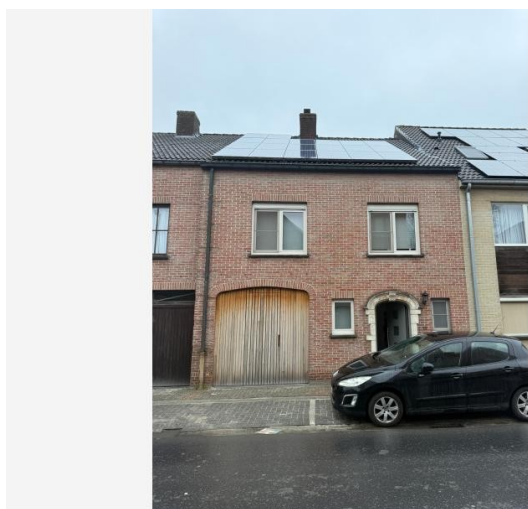
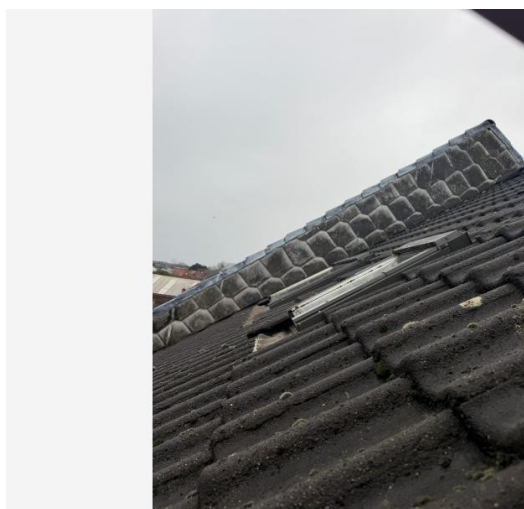
### Fiche 6: Dak bedekking

| Beschrijving | Notitie | Terug te vinden op plannen |
|---|---|---|
| Fiche 6: Dak bedekking | HG en tuinhuis geen verdachte leien | - |
