# Asbestinventarisatetest

Belfaststraat 28, 2030 Antwerpen

Attestnummer : 20240717-000142.000

**Niet-asbestveilig**

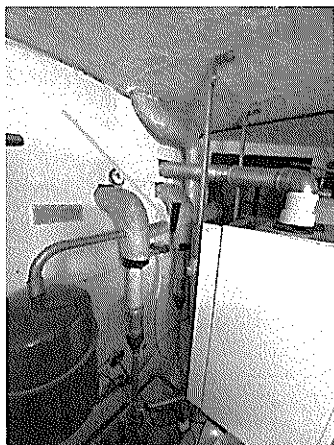
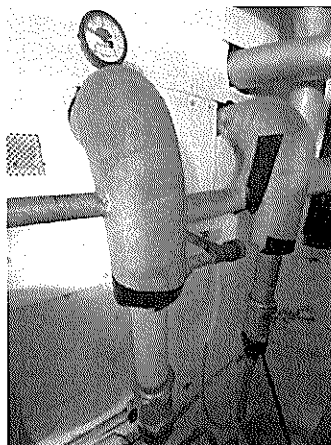
## Fiche 1: Buisiso

Het asbestmateriaal valt onder de mijlpaal van 2034.

| Eindbeoordeling materiaalisico | Verhoogd materiaalisico en/of verhoogde kans op vezelvrijgave |

| Gebondenheid | Categorie 2: niet-hechtgebonden met matrix |
| Asbestsoort (vezeltype) | Amfibool aanwezig, uitgezonderd crocidoliet |
| Asbestconcentratie | Hoog ( $\geq 50\%$ ) |
| Afschermingsgraad van het gehele materiaal | Geheel of deels (ook) vrij aan de binnenlucht |
| Toestand van het materiaal | Licht beschadigd, licht verweerd. Intact materiaal type Pical – asbestboard of categorie III 'gebondenheid' |

| # | Type | Referentie | Resultaat |
|---|---|---|---|
| 1.1 | Mengmonster | Mm03 | Amosiet, Chrysotiel |
| 1.2 | Mengmonster | Mm04 | Amosiet, Chrysotiel |

| Asbestmateriaal | In-situ afwerkingslagen - Thermische isolatie |
| Hoeveelheid (lengte - omtrek - dikte - aantal) | • 2,00 m - 0,20 cm - 2,00 cm - 1 stuk |

Verwijderen

- Zorg voor een veilig beheer. Vermijd het beschadigen van het asbestmateriaal. Controleer de toestand jaarlijks op wijzigingen.
- Zorg voor een veilig beheer en verwijder dit asbestmateriaal wanneer het bij werken eenvoudig bereikbaar wordt. Controleer de toestand jaarlijks op wijzigingen.
- Verwijder dit asbestmateriaal zo snel mogelijk. Volg de toestand goed op.

- Hermetische zone (erkend asbestverwijderaars)  
Verwijderen volgens de huidige wetgeving

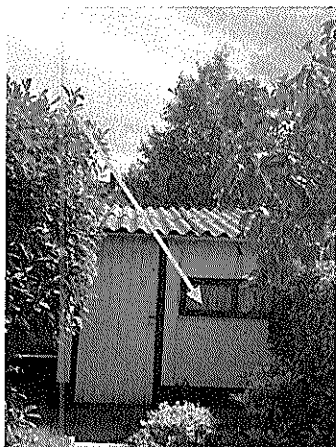
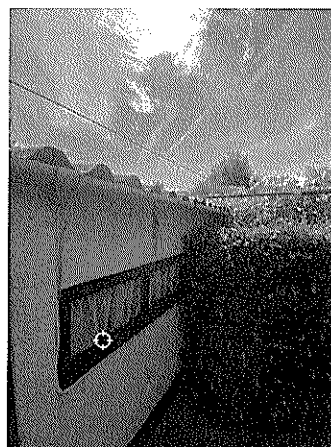
## Fiche 2: Kit raam tuinhuis

Het asbestmateriaal valt onder de mijlpaal van 2040.

| Eindbeoordeling materiaalrisico | Laag materiaalrisico en/of verlaagde kans op vezelvrijgave |

| Gebondenheid | Categorie 1: hechtgebonden in oorsprong |
| Asbestsoort (vezeltype) | Alleen chrysotiel |
| Toestand van het materiaal | Licht beschadigd, licht verweerd. Intact materiaal type Pical – asbestboard of categorie III 'gebondenheid' |

| # | Type | Referentie | Resultaat |
|---|---|---|---|
| 2.1 | Puntmonster | Pm07 | Chrysotiel |

| Asbestmateriaal | In-situ afwerkingslagen - Pasta, stopverf, voegsel, stopsel, vulsel, mastiek, kitten, ... |

Zorgvuldig beheeren

- Zorg voor een veilig beheer. Vermijd het beschadigen van het asbestmateriaal. Controleer de toestand jaarlijks op wijzigingen.
- Zorg voor een veilig beheer en verwijder dit asbestmateriaal wanneer het bij werken eenvoudig bereikbaar wordt. Controleer de toestand jaarlijks op wijzigingen.
- Verwijder dit asbestmateriaal zo snel mogelijk. Volg de toestand goed op.

- Eenvoudige handelingen: mag via doe-het-zelf of door werknemer(s) met opleidingsattest eenvoudige handelingen  
Verwijderen volgens de huidige wetgeving

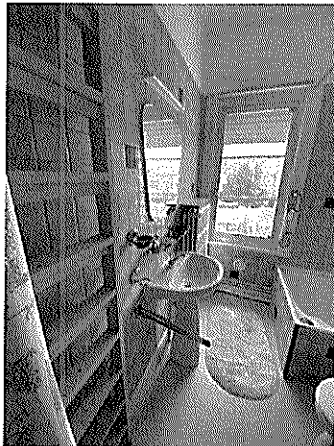
## Fiche 3: Wandtegels badkamer

| (Asbest)materiaal | In-situ afwerkingslagen - Lijm laag |

Indien bij werken de tegellijm achter de tegels zichtbaar wordt

=> werken stopzetten, ruimte afsluiten, een asbestdeskundige onder de arm nemen om een staal te nemen en deze een labo analyse laten uitvoeren van de tegellijm.

Richtlijnen asbestdeskundige nauwgezet opvolgen!

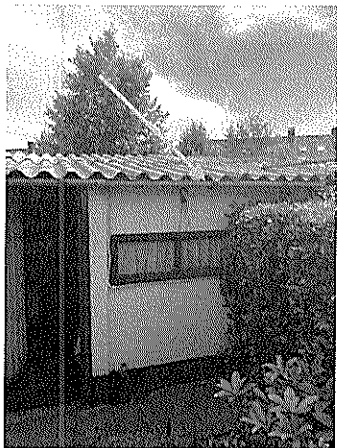
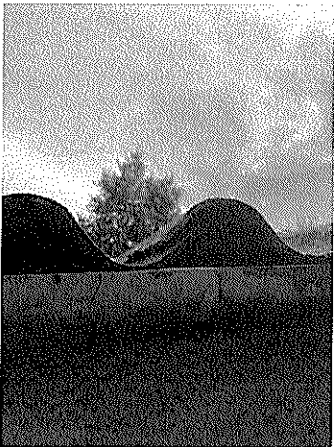
Fiche 4: Golfplaten dak tuinhuis

Geen asbest

| # | Type | Referentie | Resultaat |
|---|---|---|---|
| 4.1 | Puntmonster | Pm05 | Geen asbest |

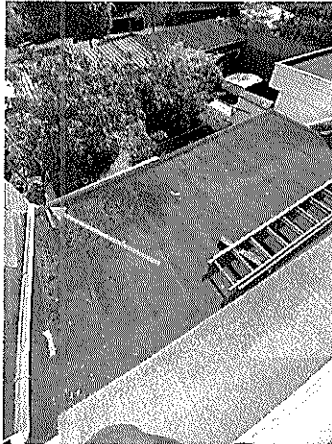
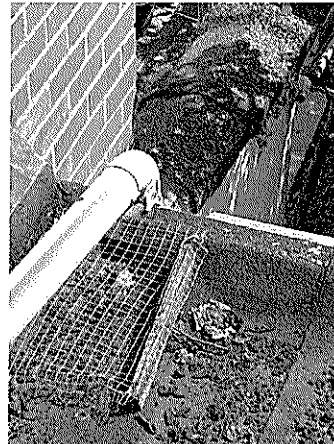
## Fiche 5: Roofing plat dak

Geen asbest

| # | Type | Referentie | Resultaat |
|---|---|---|---|
| 5.1 | Puntmonster | Pm06 | Geen asbest |

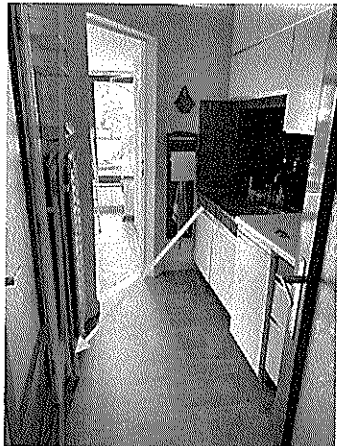
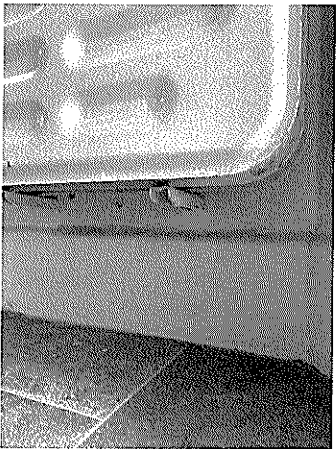
Fiche 6: Stucwerk muur

Geen asbest

| # | Type | Referentie | Resultaat |
|---|---|---|---|
| 6.1 | Mengmonster | Mm01 | Geen asbest |

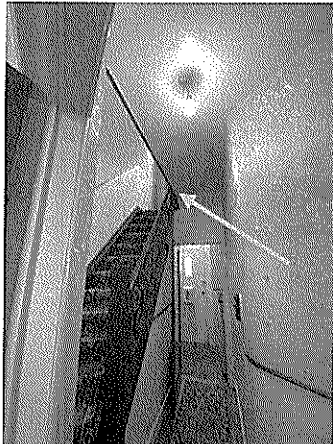
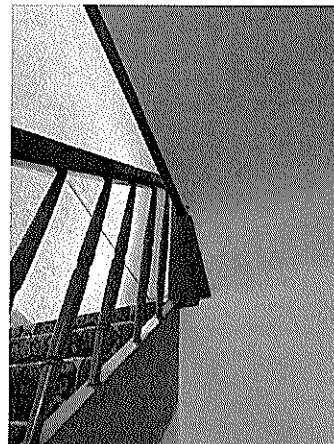
## Fiche 7: Stucwerk plafond

Geen asbest

| # | Type | Referentie | Resultaat |
|---|---|---|---|
| 7.1 | Mengmonster | Mm02 | Geen asbest |
