# Asbestinventarisatetest

Waterstraat 32, 3770 Riemst

Attestnummer : 20250428-000125.000

Uitgegeven op : 28.04.2025

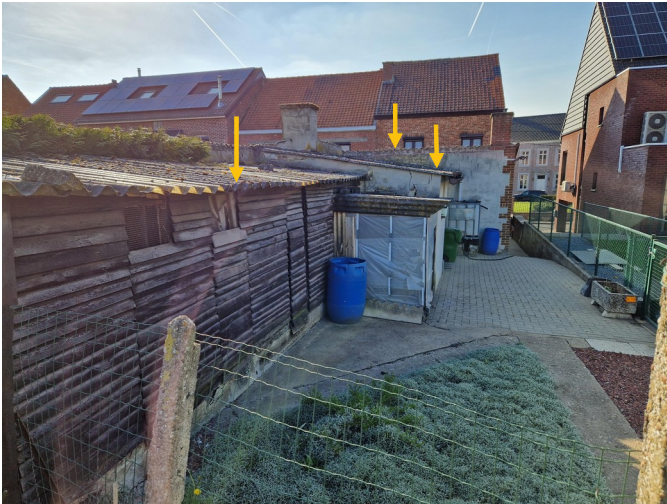
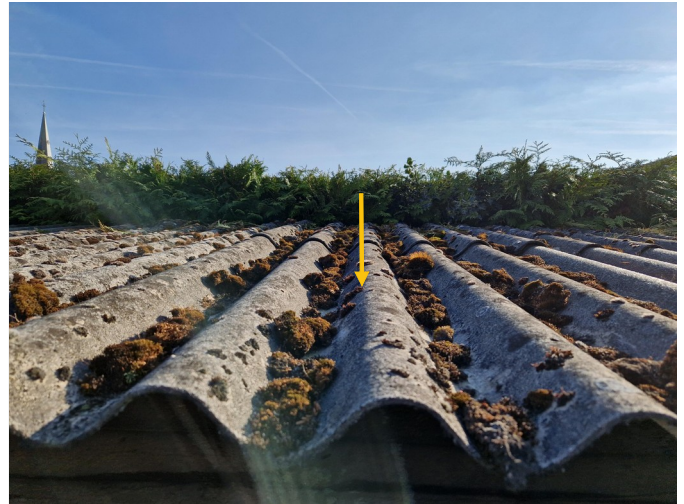
| Fiche 1: Golfplaten (dakbedekking)..... | 16 |

| Eindbeoordeling materiaalrisico | Hoog materiaalrisico en/of hoge kans op vezelvrijgave |

| Asbestsoort (vezeltype) | Crocidoliet aanwezig |
| Afschermingsgraad van het gehele materiaal | Geheel of deels (ook) vrij aan de binnenlucht |
| Toestand van het materiaal | Matig beschadigd, matig verweerd |

| Beschrijving | Golfplaten (dakbedekking) |
| Hoeveelheid (oppervlakte - aantal) | • 75,00 m <sup>2</sup> - 1 stuk |
| Opmerking | Analyse van de dakbedekking in golfplaten (gedeeltelijk op het hoofdgebouw en op de tuinhuisen) door middel van vaststelling en expertise.<br><br>De hierboven vermelde hoeveelheid betreft een inschatting. |

**Dringend verwijderen**

- Zorg voor een veilig beheer. Vermijd het beschadigen van het asbestmateriaal. Controleer de toestand jaarlijks op wijzigingen.
- Verwijder dit asbestmateriaal zo snel mogelijk. Volg de toestand goed op.
- Hemelwater dat afspoelt van asbestcement daken of gevels kan asbestdeeltjes bevatten. Gebruik het enkel voor gesloten circuits (bv. spoelen toiletten). Reinig na het vervangen van het dak of de gevel de dakgoten en regenwaterput of -ton om asbesthoudend sediment of slib te verwijderen
- Geen bijkomend onderzoek noodzakelijk.

- Eenvoudige handelingen: mag via doe-het-zelf of door werknemer(s) met opleidingsattest eenvoudige handelingen  
Verwijdering kan door middel van eenvoudige handelingen.  
Hierbij dient het materiaal zorgvuldig verwijderd te worden zonder dit onnodig te beschadigen of verweren.

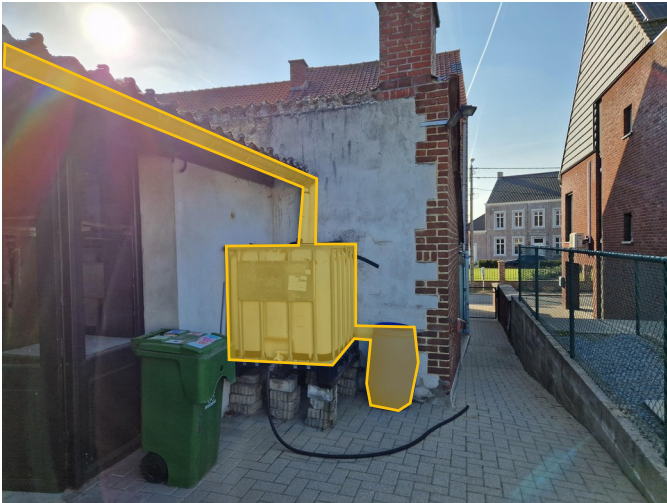
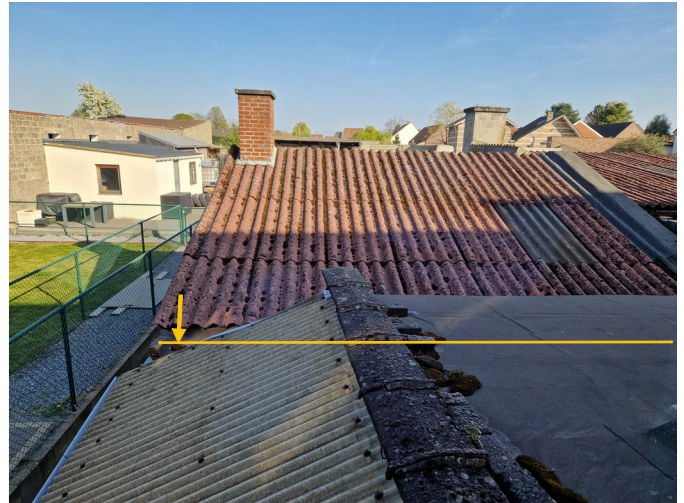
| Fiche 2: Slib/sediment/water..... | 19 |

| Beschrijving | Slib/sediment/water |
| Bron van de resten | Golfplaten in vezelcement. |
| Opmerking | Het slib/sediment/water in de hanggoot, de regentonnen en een strook op het plat dak zijn asbestgecontamineerd omwille van afspoelend hemelwater over de golfplaten. |

**Dringend verwijderen**

- Verwijder het asbestafval.
- Geen bijkomend onderzoek noodzakelijk.

- Eenvoudige handelingen: enkel door erkend asbestverwijderaar  
Verwijdering van het asbestgecontamineerd slib/sediment/water kan door middel van eenvoudige handelingen.

Hierbij dient dit voldoende gefixeerd, verpakt en afgevoerd te worden.

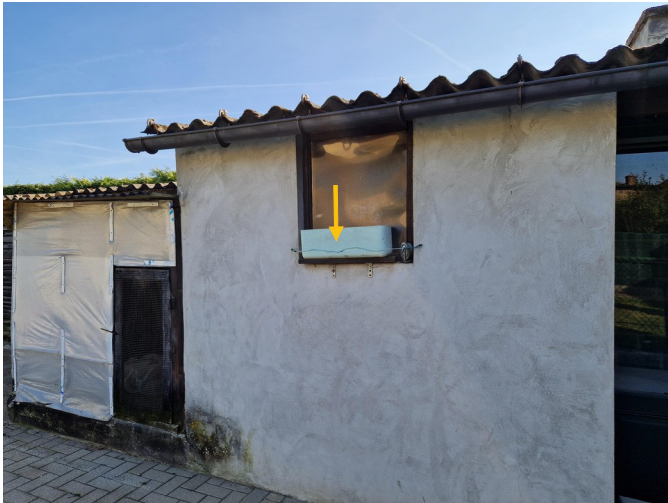
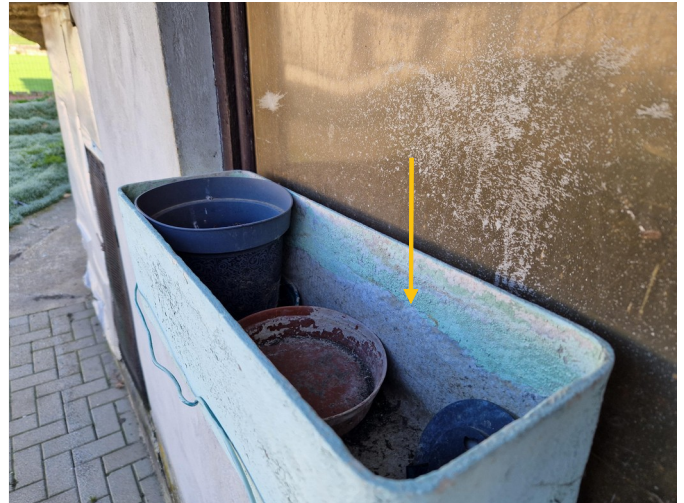
| Fiche 3: Bloembak in vezelcement..... | 21 |

| Beschrijving | Bloembak in vezelcement |
| Aanwezige resten | Bloembak in vezelcement op de vensterbank (exterieur) van het tuinhuis. |

**Dringend verwijderen**

- Verwijder het asbestafval.
- Geen bijkomend onderzoek noodzakelijk.

- Eenvoudige handelingen: mag via doe-het-zelf of door werknemer(s) met opleidingsattest eenvoudige handelingen  
Verwijdering kan door middel van eenvoudige handelingen.

Hierbij dient de bloembak zorgvuldig verwijderd te worden zonder deze onnodig te beschadigen of verweren.

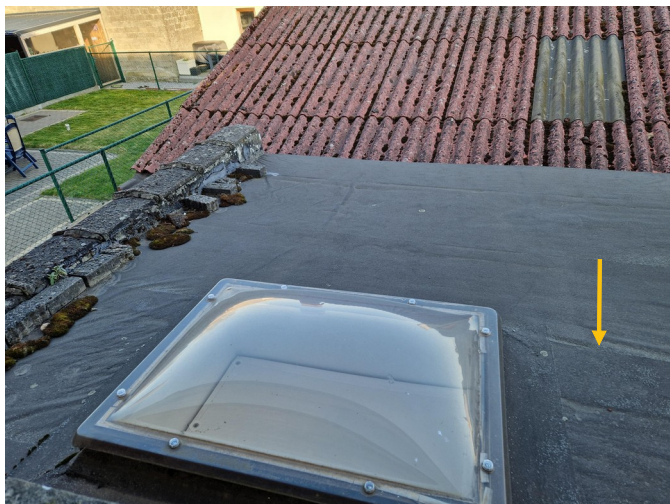
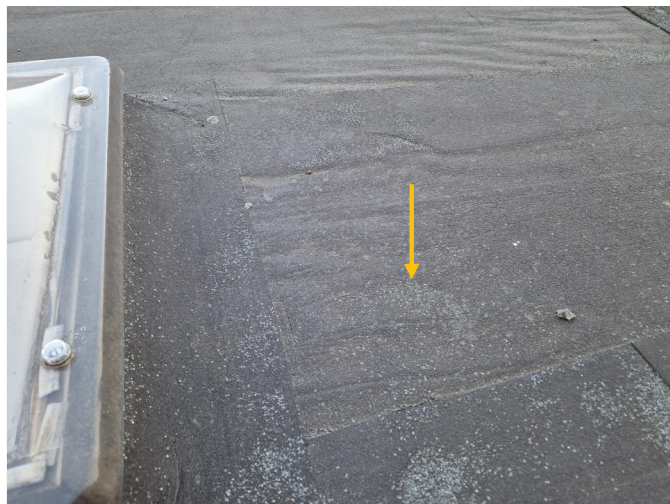
| Fiche 4: Roofing plat dak..... | 23 |

| Eindbeoordeling materiaalisico | Laag materiaalisico en/of verlaagde kans op vezelvrijgave |

| Toestand van het materiaal | Licht beschadigd, licht verweerd. Intact calciumsilicaatmateriaal of categorie III 'gebondenheid' |

| Beschrijving | Roofing plat dak |
| Opmerking | De roofing van het plat dak kon niet bemonsterd worden (te groot risico op gevolgschade/lekkage).<br><br>Om deze reden dient deze roofing als asbesthoudend beschouwd te worden tot, eventueel, uitsluitend verkregen kan worden door middel van staalname, ook al komt asbesthoudende roofing in de praktijk weinig voor. |

Zorgvuldig beheren

- Zorg voor een veilig beheer. Vermijd het beschadigen van het asbestmateriaal. Controleer de toestand jaarlijks op wijzigingen.
- Bijkomend (destructief) onderzoek kan uitsluitel geven over de al dan niet asbesthoudendheid van het materiaal.

- Eenvoudige handelingen: enkel door erkend asbestverwijderaar  
Verwijdering kan door middel van eenvoudige handelingen.

Hierbij dient het materiaal zorgvuldig verwijderd te worden zonder dit onnodig te beschadigen of verweren.

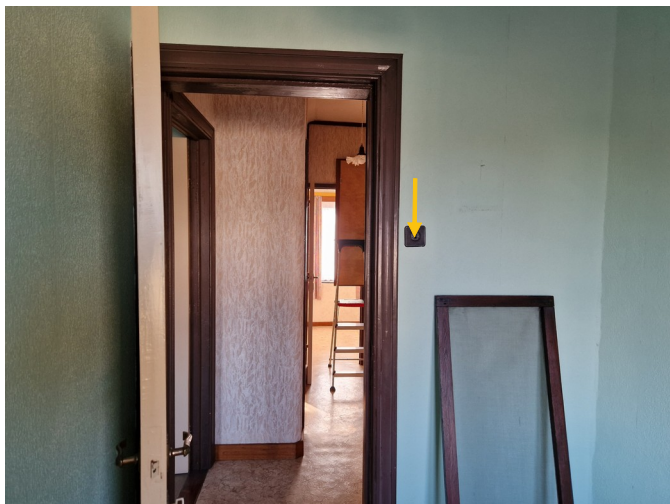
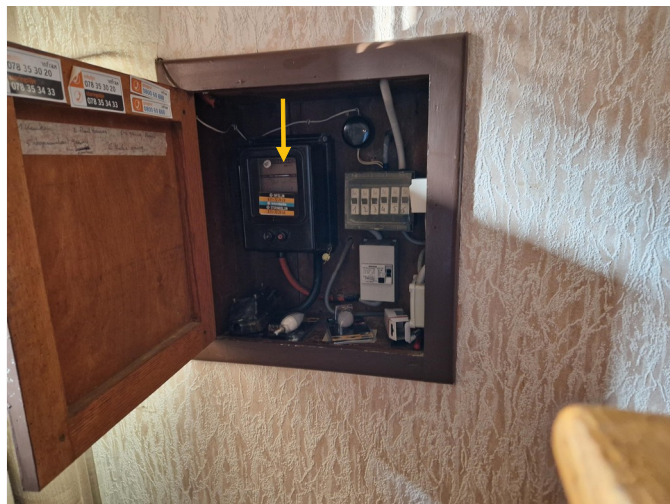
| Fiche 5: Bakeliet elementen..... | 26 |

| Eindbeoordeling materiaalrisico | Laag materiaalrisico en/of verlaagde kans op vezelvrijgave |

| Asbestsoort (vezeltype) | Crocidoliet aanwezig |
| Toestand van het materiaal | Onbeschadigd, niet verweerd |

| Beschrijving | Bakeliet elementen |

Zorgvuldig beheren

- Zorg voor een veilig beheer. Vermijd het beschadigen van het asbestmateriaal. Controleer de toestand jaarlijks op wijzigingen.
- Geen bijkomend onderzoek nodig.

- Eenvoudige handelingen: mag via doe-het-zelf of door werknemer(s) met opleidingsattest eenvoudige handelingen  
Eventuele verwijdering van de bakeliet-elementen kan door middel van eenvoudige handelingen.

Hierbij dienen deze in zijn geheel losgeschroefd en verwijderd te worden en dit zonder deze verder te beschadigen en/of te verweren.

De meterkast is waarschijnlijk eigendom van Fluvius. In dat geval mag u deze niet zelf verwijderen. Neem bij vragen contact op met Fluvius.

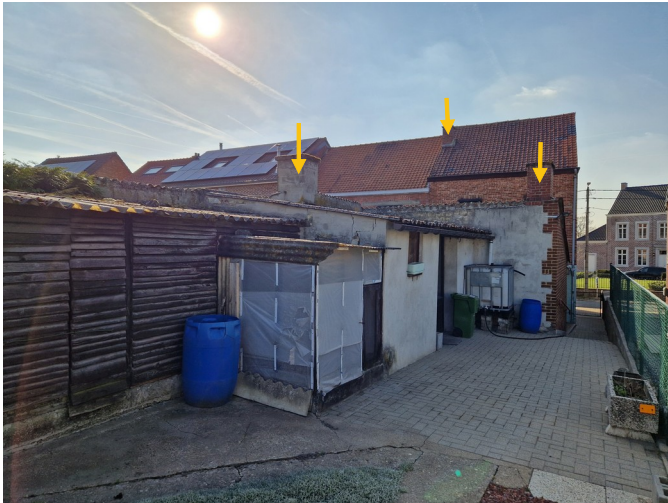
| Fiche 6: Schouwholtes..... | 30 |

**Reden:** Het te onderzoeken materiaal situeert zich hoger dan 3,50 m te rekenen vanaf een veilige ondergrond

**Uitleg van de asbestdeskundige:** De schouwholtes zijn waarneembaar, maar niet inspecteerbaar (hoogte > 3.50 meter).

Er kan binnen het niet-destructief onderzoek geen uitsluitsel gegeven worden over de aan- of afwezigheid van asbestverdachte materialen in de schouwholtes.

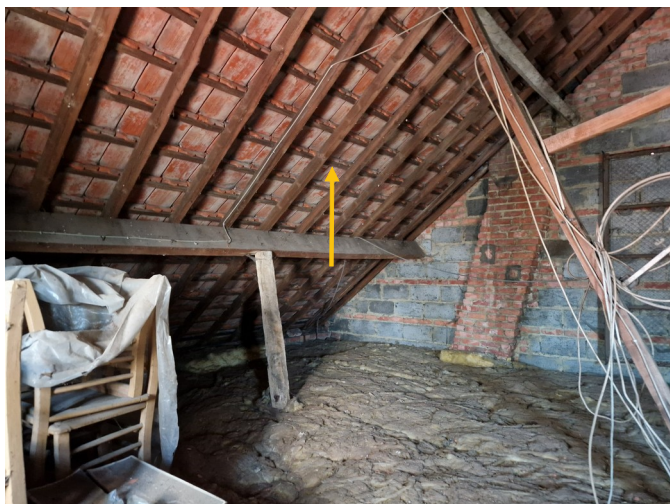
| Fiche 7: Dakconstructie (voorste gedeelte woning)..... | 32 |

Analyse van de dakconstructie van het zadeldak (hoofdgebouw) door middel van vaststelling en expertise.

De dakconstructie is traditioneel opgebouwd met gordingen, kepers, panlatten en dakpannen.

Er is geen onderdak aanwezig.

Er werden geen onderdakplaten type "Menuiserite" of andere asbestverdachte materialen aangetroffen.

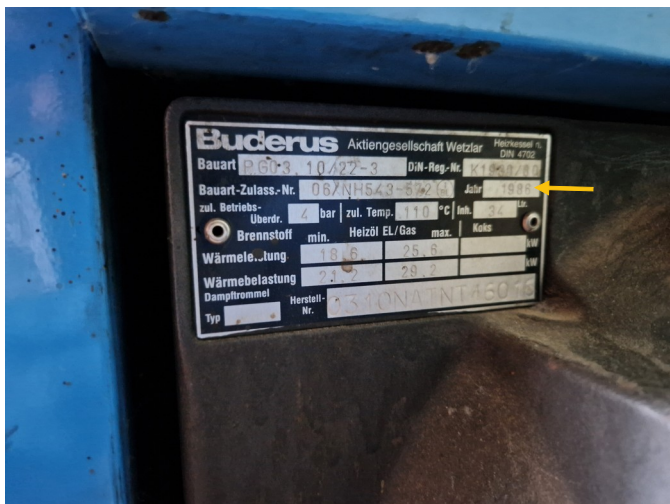
| Fiche 8: Stookketel..... | 33 |

Tijdens de inspectie kon het bouwjaar van de stookketel achterhaald worden. Dit betreft 1986, wat inhoudt dat er eventueel asbestverdachte toepassingen in aanwezig kunnen zijn. Bij eventuele werkzaamheden aan of ontmanteling van de stookketel is aanvullend, destructief onderzoek van de stookketel aangeraden.

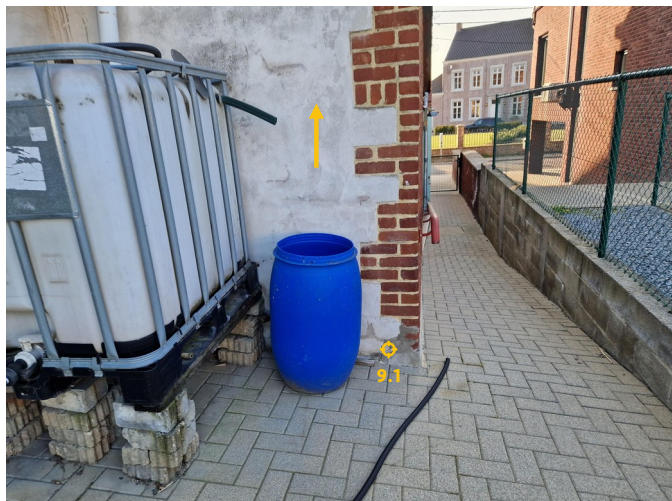
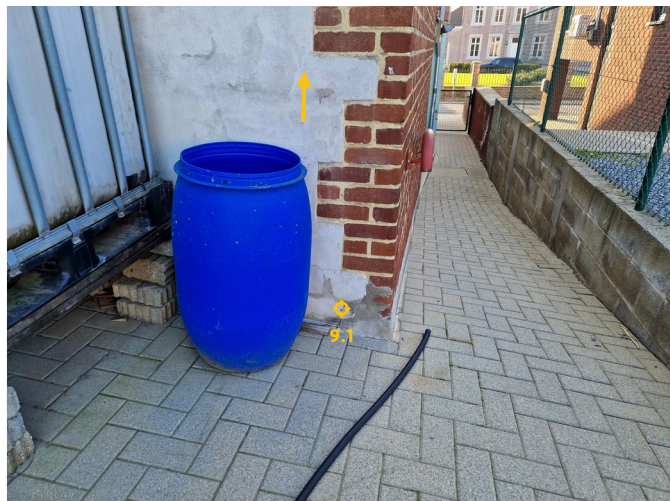
## Fiche 9: Crepi (achtergevel technische ruimte en zijgevel tuinhuis)

Geen asbest

| # | Type | Referentie | Resultaat |
|---|---|---|---|
| 9.1 | Puntmonster | 4.0 | Geen asbest |

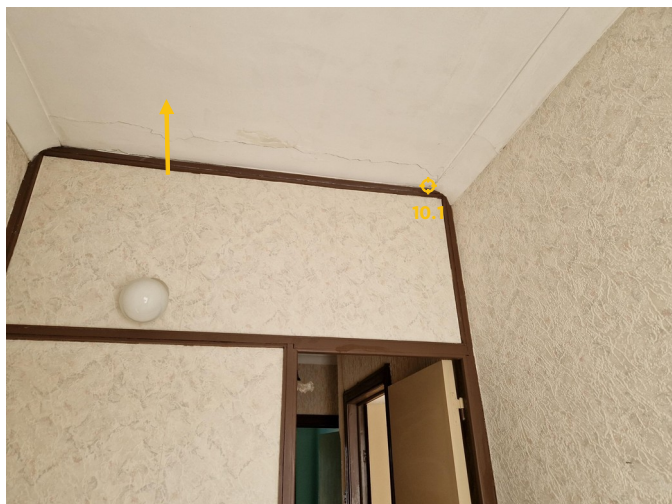
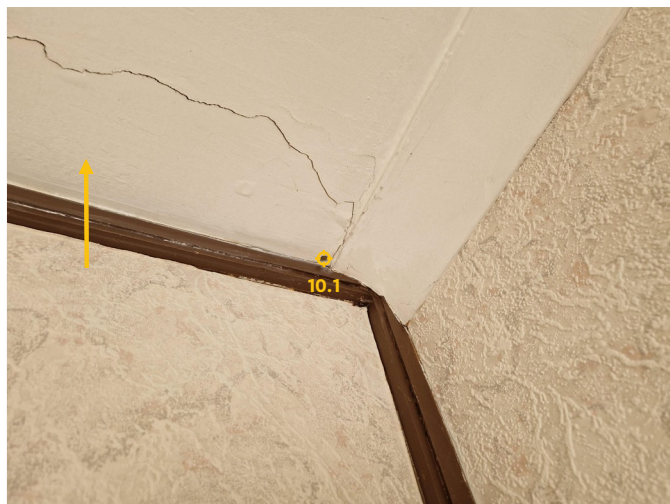
## Fiche 10: Pleisterwerk plafonds

Geen asbest

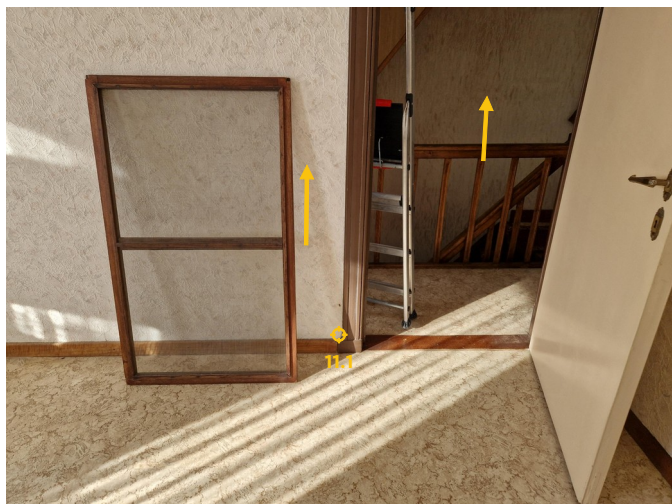
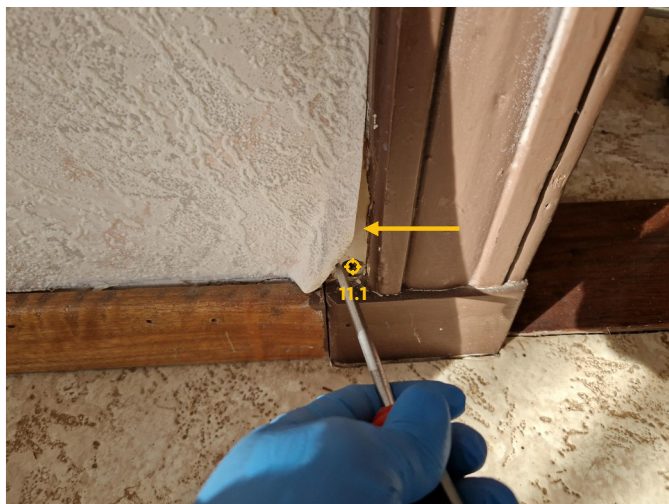
## Fiche 11: Pleisterwerk wanden

Geen asbest

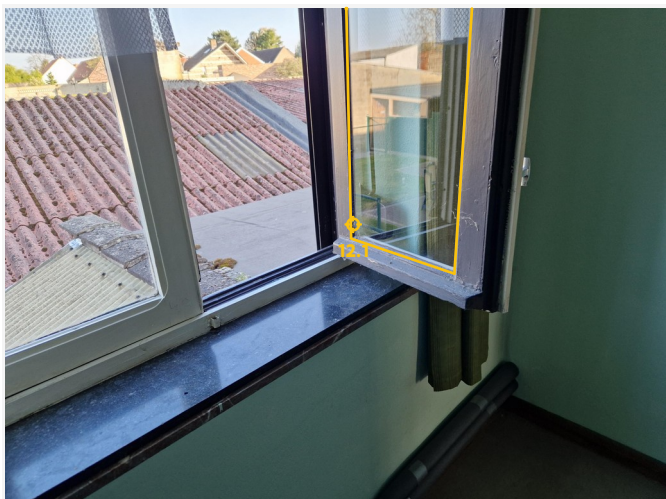
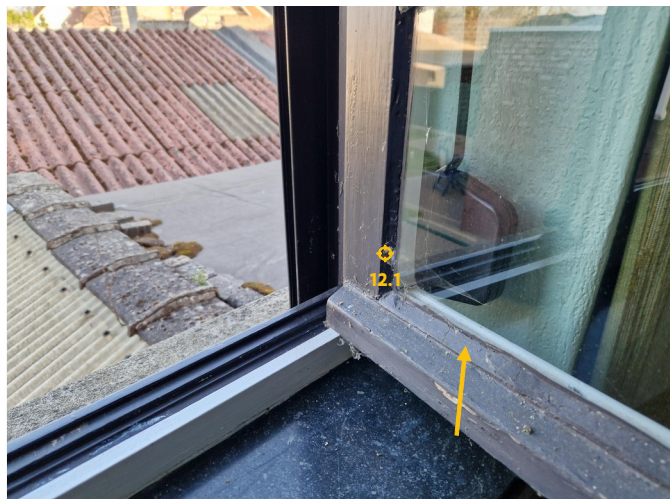
## Fiche 12: Stopverf tussen buitenschrijnwerk en beglazing

Geen asbest
