# Asbestinventarisatetest

Laarbeeklaan 71/6, 1731 Asse

Attestnummer : 20250109-000371.000

Uitgegeven op : 09.01.2025

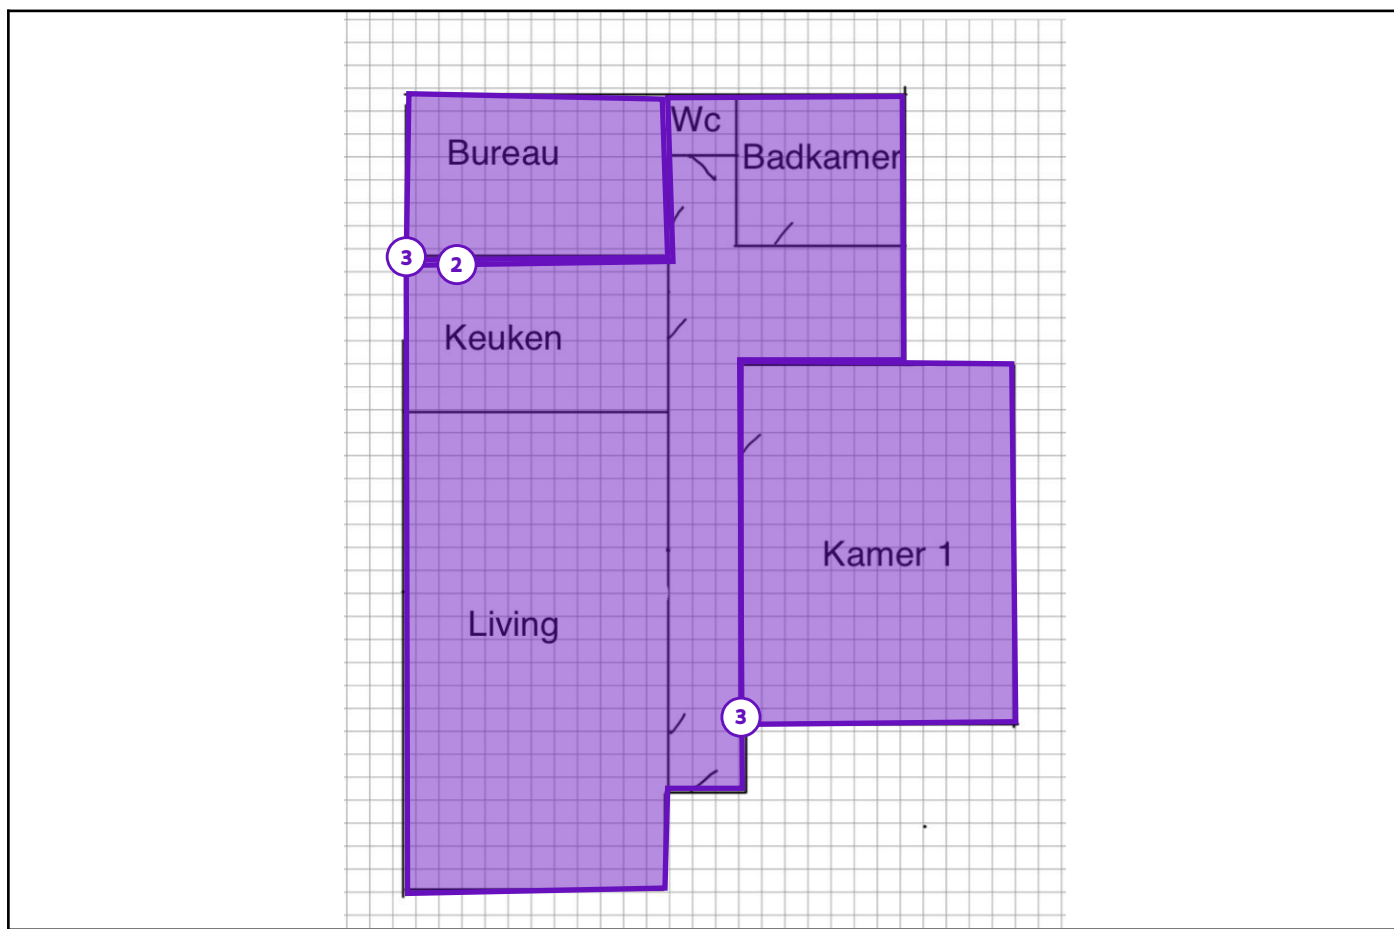
## Plan 1.1: Appartement

| Beschrijving | Type | Actie |
|---|---|---|
| 2. Tegellijn onder vloertegels | Advies | - |
| 3. Vloerbekleding - Niet verdacht | Advies | - |

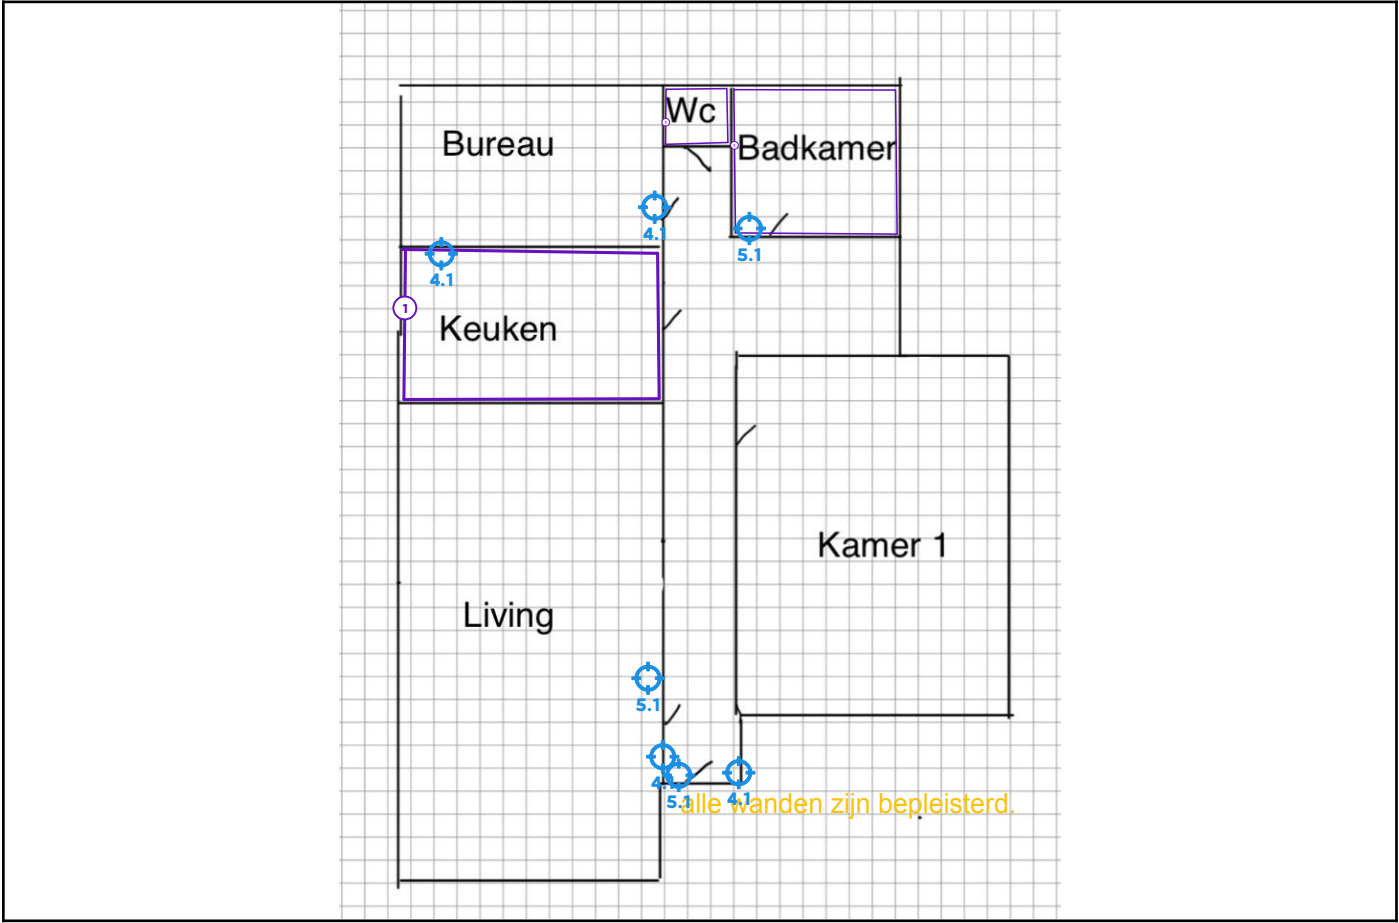
# Plan 1.2: Appartement

| Beschrijving | Type | Actie |
|---|---|---|
| 1. Tegellijn achter wandtegels & plinten | Advies | - |
| 4. Pleisterwerk wanden | Geen asbest | - |
| 5. Pleisterwerk plafonds | Geen asbest | - |

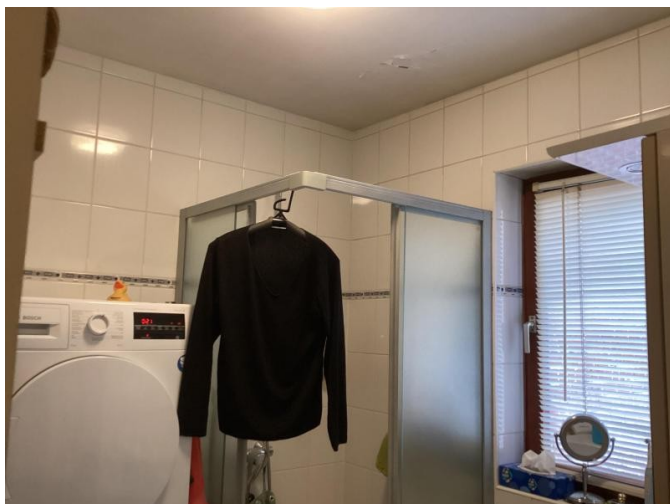
| Fiche 1: Tegellijn achter wandtegels & plinten..... | 10 |

Op moment van de inspectie kon niet worden nagegaan of de tegellijm achter de muurtegels/plinten asbestverdacht is. Bij renovatie of verwijdering van de tegels dient het materiaal te worden geanalyseerd voor de werken van start gaan.

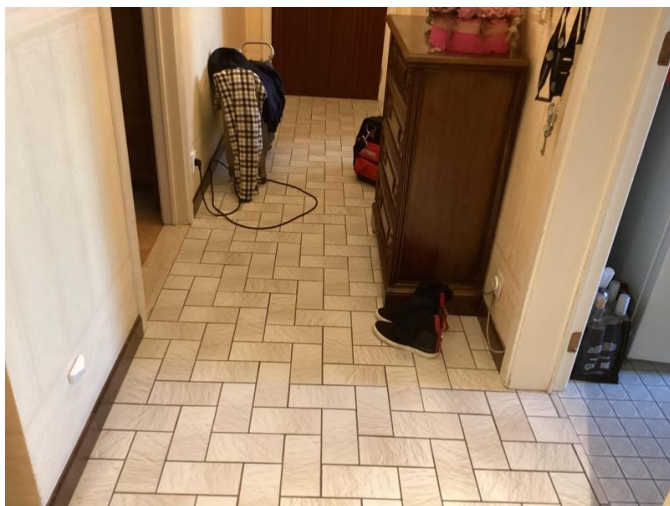
| Fiche 2: Tegellijn onder vloertegels..... | 11 |

Op moment van de inspectie kon niet worden nagegaan of de tegellijm onder de vloertegels asbestverdacht is. Bij renovatie of verwijdering van de tegels dient het materiaal te worden geanalyseerd voor de werken van start gaan.

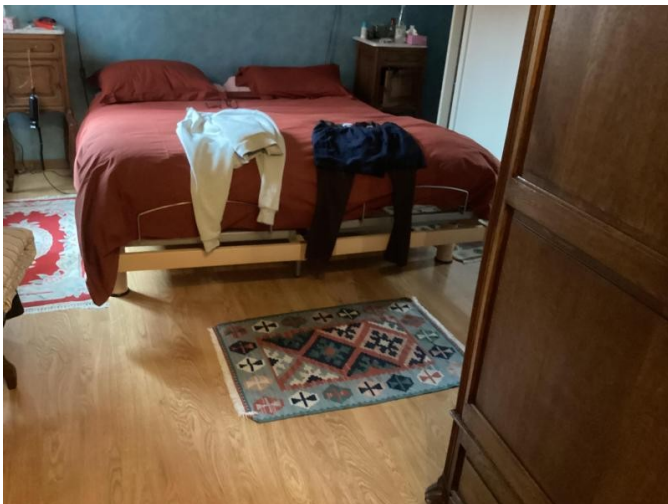
| Fiche 3: Vloerbekleding - Niet verdacht..... | 12 |

De aanwezige vloerbekleding is niet asbestverdacht. De onderliggende laag was echter niet inspecteerbaar zonder destructie tijdens de inspectie. Mogelijk is de onderliggende laag asbestverdacht.

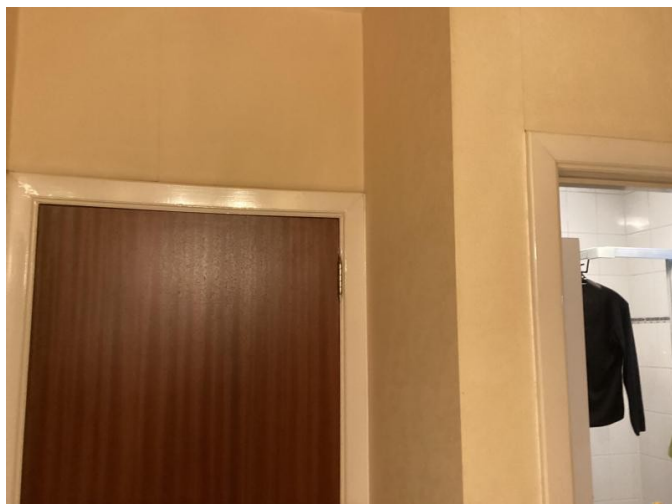
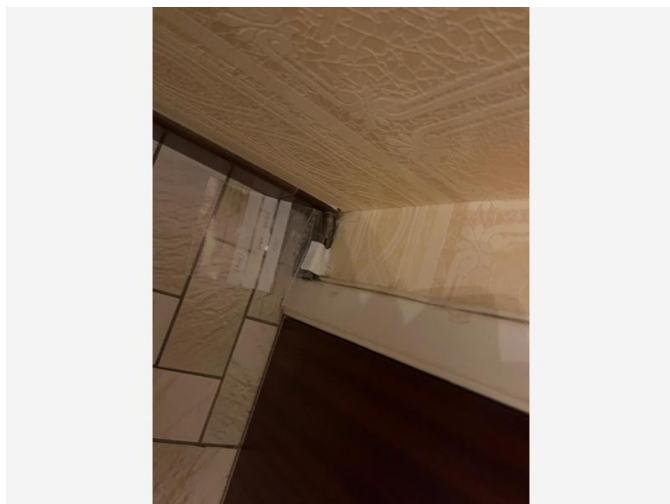
## Fiche 4: Pleisterwerk wanden

Geen asbest

| # | Type | Referentie | Resultaat |
|---|---|---|---|
| 4.1 | Mengmonster | M01 | Geen asbest |

| Opmerking | <p>De hoeveelheid betreft een schatting.</p> <p>Het materiaal werd bemonsterd op de volgende locaties:<br/>living, gang, keuken, bureau</p> <p>(Badkamer is ook cv lokaal)      Geen pleister aan de wanden.</p> |

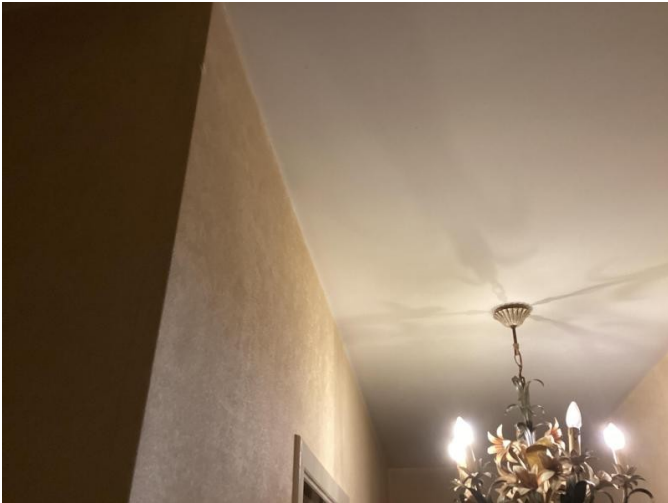
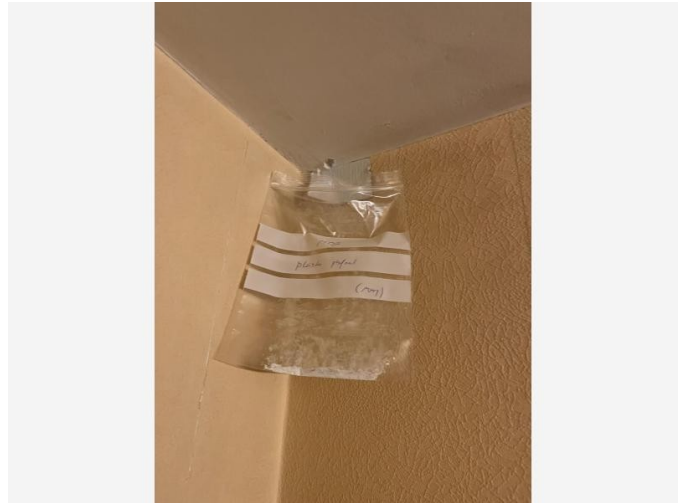
## Fiche 5: Pleisterwerk plafonds

Geen asbest

| # | Type | Referentie | Resultaat |
|---|---|---|---|
| 5.1 | Mengmonster | M02 | Geen asbest |

| Opmerking | <p>De hoeveelheid betreft een schatting</p> <p>Het materiaal werd bemonsterd op de volgende locaties:<br/>badkamer,living,gang.</p> <p>Badkamer is ook cv lokaal.</p> |
