# Asbestinventarisatetest

Cipressenstraat 9, 8730 Beernem

Attestnummer : 20260112-000291.000

**Niet-asbestveilig**

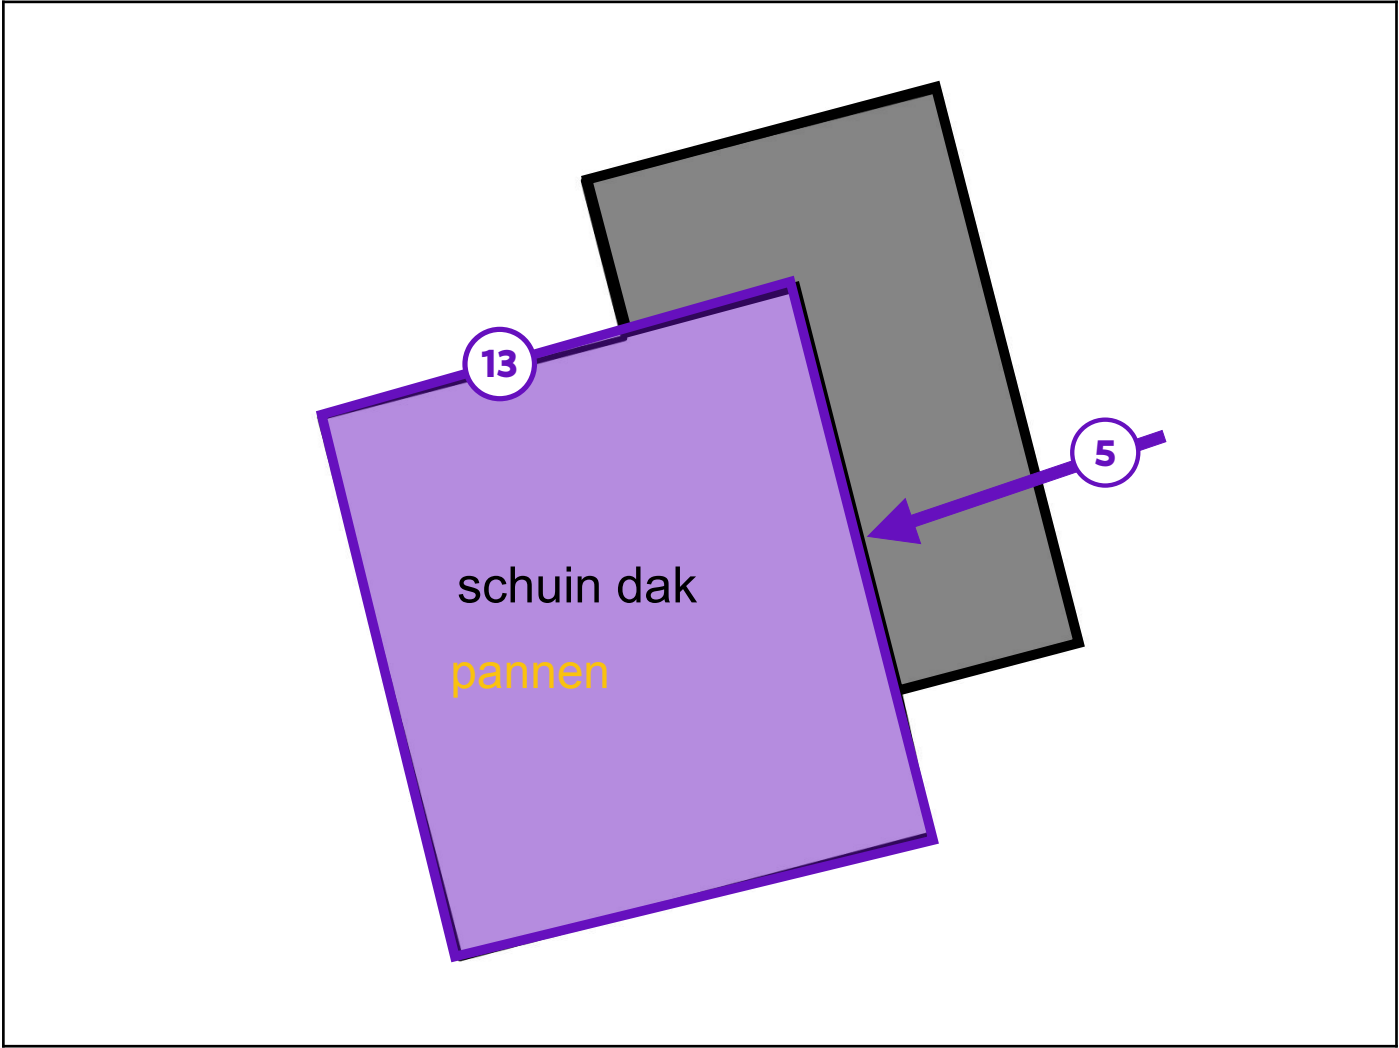
### Plan 1.3: Hoofdgebouw plan dak

| Beschrijving | Notitie | Terug te vinden op plannen |
|---|---|---|
| Fiche 13: Onderdak type: D folie | Dit onderdak type is niet asbest verdacht. (Deze zijn steekproefsgewijs vastgesteld en kunnen, indien de vastelling dit niet toeliet, geen uitspraak doen over het volledige onderdak. ) | Plan 1.3: Hoofdgebouw plan dak |

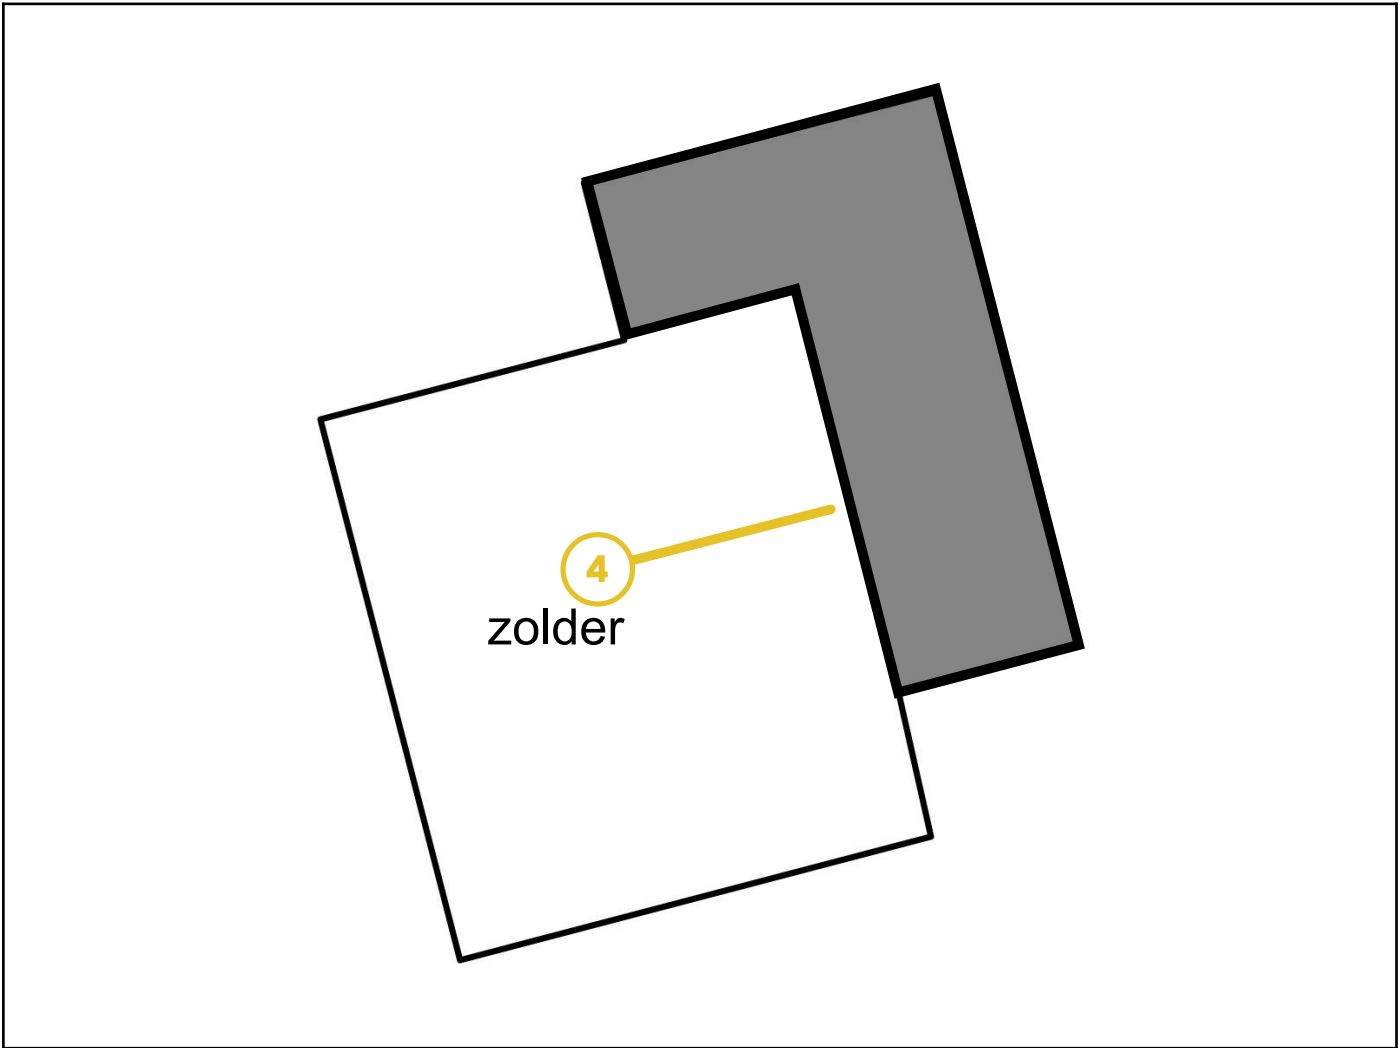
# Plan 1.4: Hoofdgebouw plan zolder

| Beschrijving | Type | Actie |
|---|---|---|
| 4. Asbest cement rookgaskanaal | Asbestmateriaal | Zorgvuldig beheren |

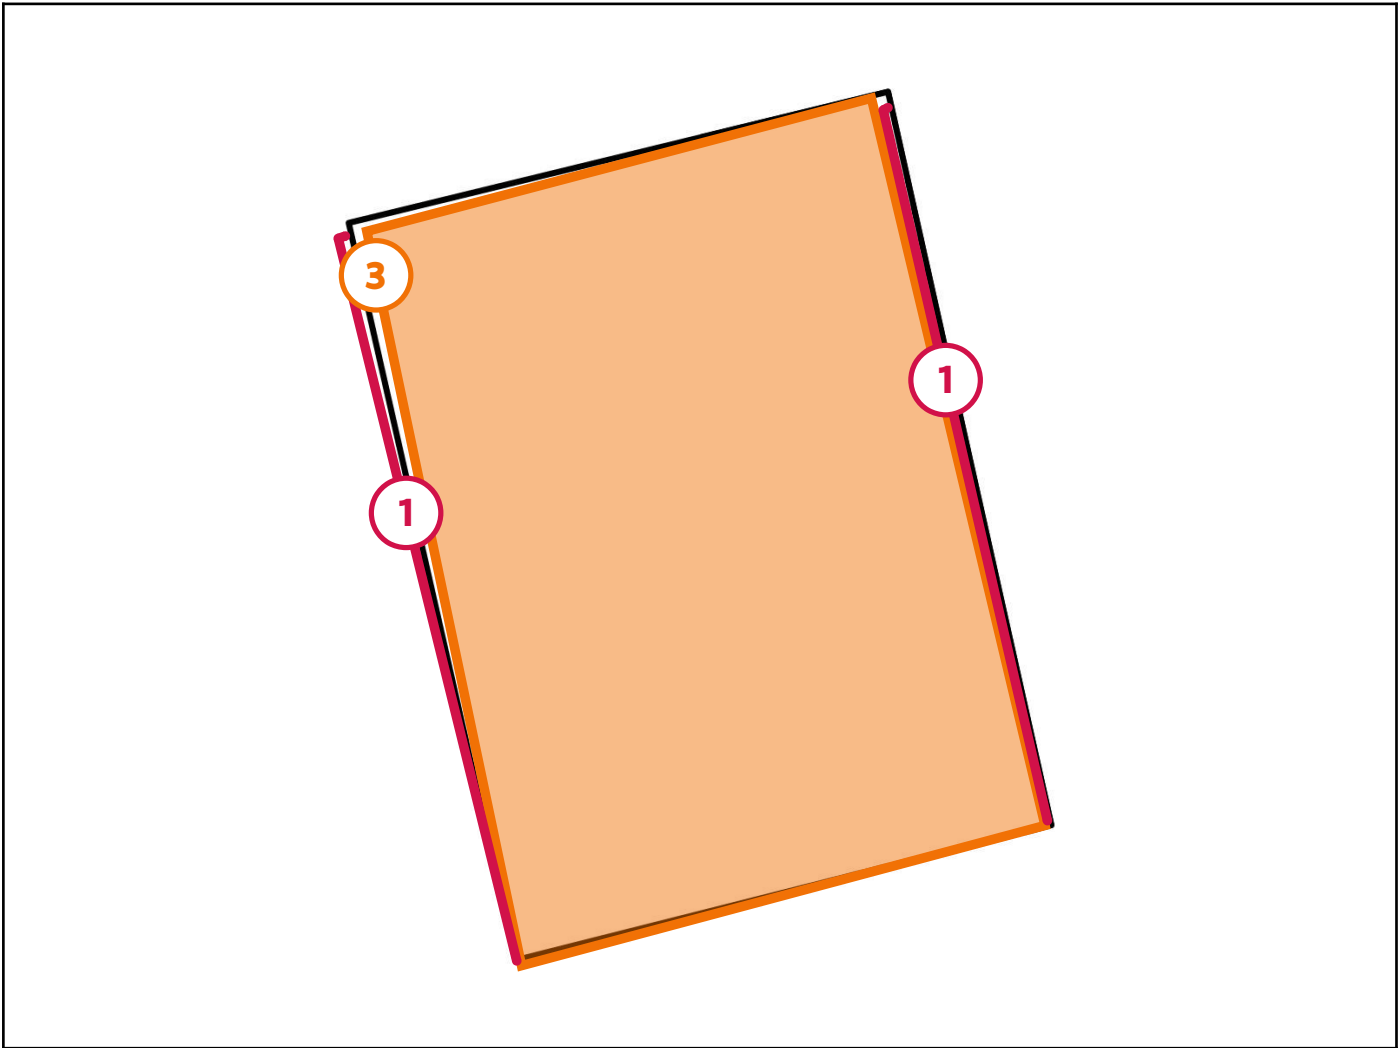
## Plan 2.2: Tuinhuis plan dak

| Beschrijving | Type | Actie |
|---|---|---|
| 1. Slib in goot | Asbestmateriaal | Dringend verwijderen |
| 3. golfplaten dak | Asbestmateriaal | Verwijderen |

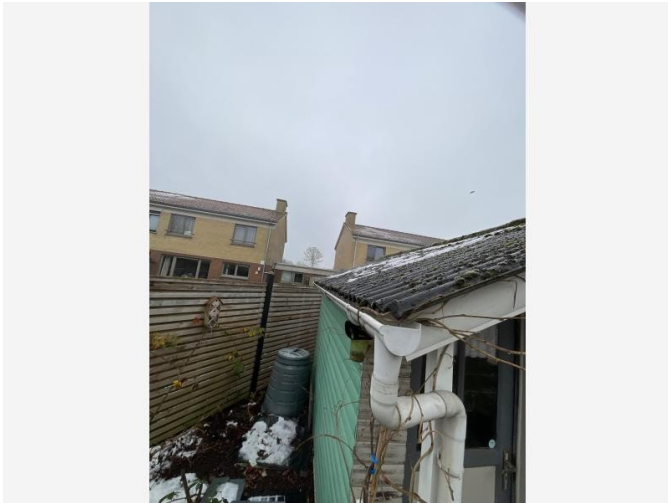
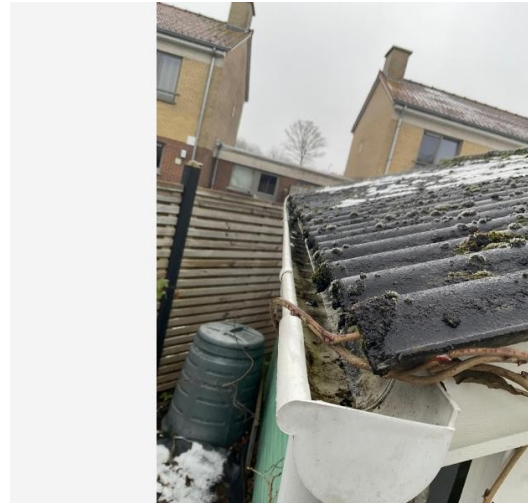
Het asbestmateriaal valt onder de mijlpaal van 2040.

**Dringend verwijderen**

| Beschrijving | Slib in goot |
| Type afvalstof | Betreft resten (contaminatie) van verwerking of beschadiging |
| Type resten (contaminatie) | <ul style="list-style-type: none"><li>• Stof, deeltjes &lt; 4 mm, flinters, gruis (los, opliggend)</li></ul> |
| Bron van de resten | Golfplaten dak |
| Gebondenheid resten | Niet hecht |
| Hoeveelheid (gewicht - aantal) | <ul style="list-style-type: none"><li>• 4,00 kg - 1 stuk</li></ul> |

- Verwijder het asbestafval.
- Voer bijkomende staalname(s) uit.

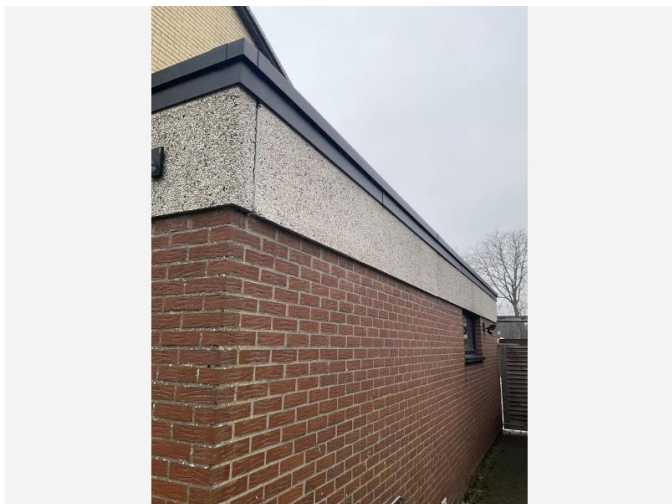
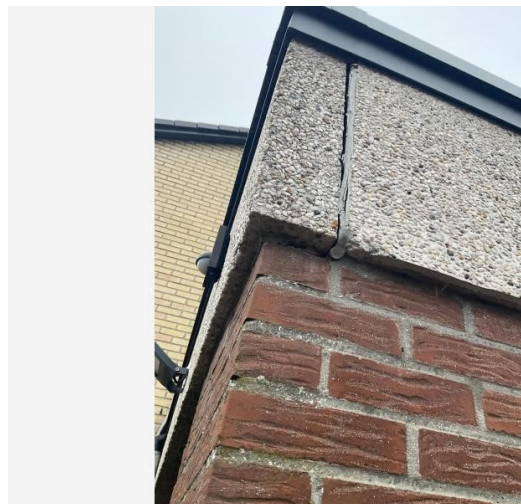
Het asbestmateriaal valt onder de mijlpaal van 2040.

Verwijderen

| Eindbeoordeling materiaalarisico | Verhoogd materiaalarisico en/of verhoogde kans op vezelvrijgave |

| Toestand van het materiaal | Matig beschadigd, matig verweerd |

| # | Type | Referentie | Resultaat |
|---|---|---|---|
| 2.1 | Puntmonster | Mm2 | Chrysotiel |

| Beschrijving | Mastiek tussen prefab |
| Asbestmateriaal | In-situ afwerkingslagen - Pasta, stopverf, voegsel, stopsel, vulsel, mastiek, kitten, ... |

- Zorg voor een veilig beheer. Vermijd het beschadigen van het asbestmateriaal. Controleer de toestand jaarlijks op wijzigingen.

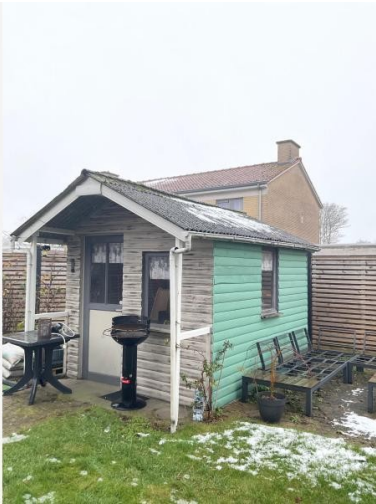
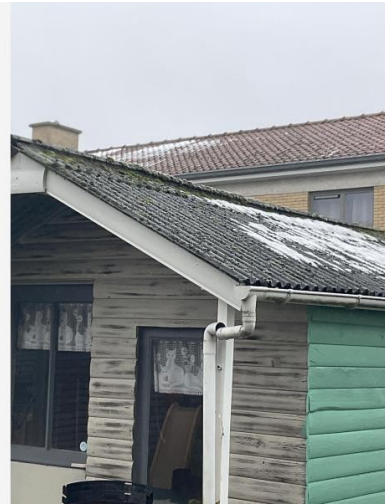
Het asbestmateriaal valt onder de mijlpaal van 2034.

Verwijderen

| Eindbeoordeling materiaalrisico | Verhoogd materiaalrisico en/of verhoogde kans op vezelvrijgave |

| Asbestsoort (vezeltype) | Crocidoliet aanwezig |
| Toestand van het materiaal | Matig beschadigd, matig verweerd |

| Beschrijving | golfplaten dak |
| Asbestmateriaal | Dak- en gevelbekleding - Golfplaat |
| Hoeveelheid (oppervlakte - aantal) | • 30,00 m <sup>2</sup> - 1 stuk |

- Zorg voor een veilig beheer. Vermijd het beschadigen van het asbestmateriaal. Controleer de toestand jaarlijks op wijzigingen.
- Hemelwater dat afspoelt van asbestcement daken of gevels kan asbestdeeltjes bevatten. Gebruik het enkel voor gesloten circuits (bv. spoelen toiletten). Reinig na het vervangen van het dak of de gevel de dakgoten en regenwaterput of -ton om asbesthoudend sediment of slib te verwijderen
- Voer bijkomende staalname(s) uit.

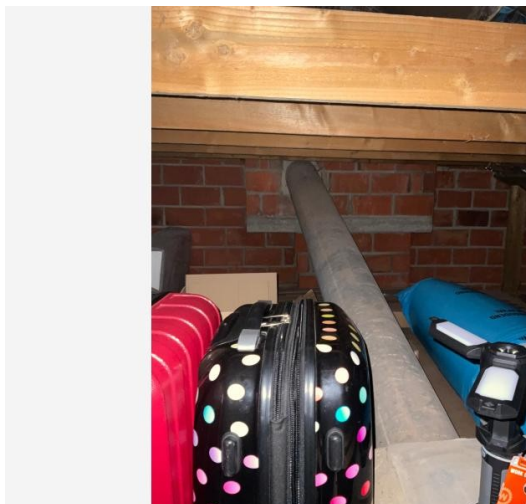
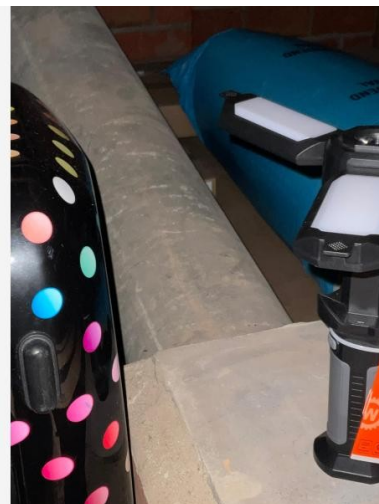
Het asbestmateriaal valt onder de mijlpaal van 2040.

Zorgvuldig beheren

| Eindbeoordeling materiaalrisico | Laag materiaalrisico en/of verlaagde kans op vezelvrijgave |

| Asbestsoort (vezeltype) | Crocidoliet aanwezig |

- Zorg voor een veilig beheer. Vermijd het beschadigen van het asbestmateriaal. Controleer de toestand jaarlijks op wijzigingen.
- Voer bijkomende staalname(s) uit.

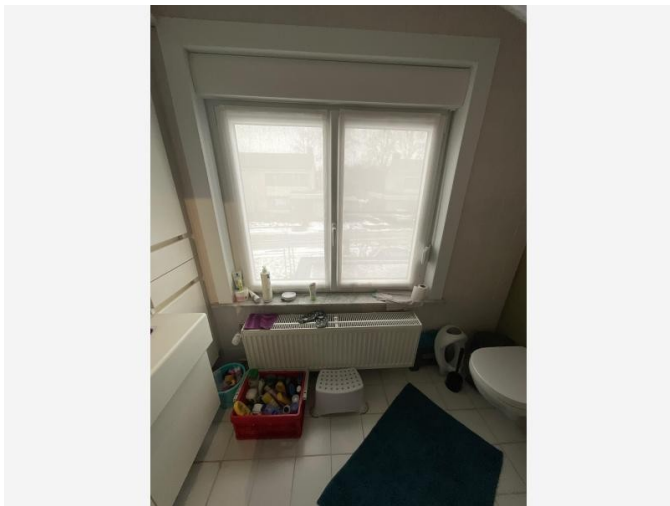
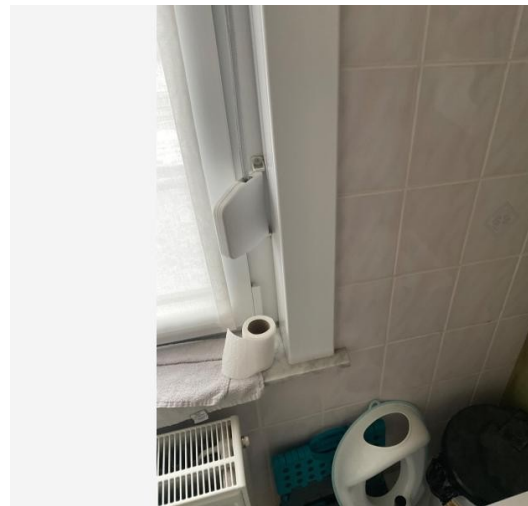
### Informatie over een materiaal dat de asbestdeskundige niet kan waarnemen of vaststellen

| Basis voor advies | Beoordeling op basis van expertise met een vaststelling door de asbestdeskundige. |

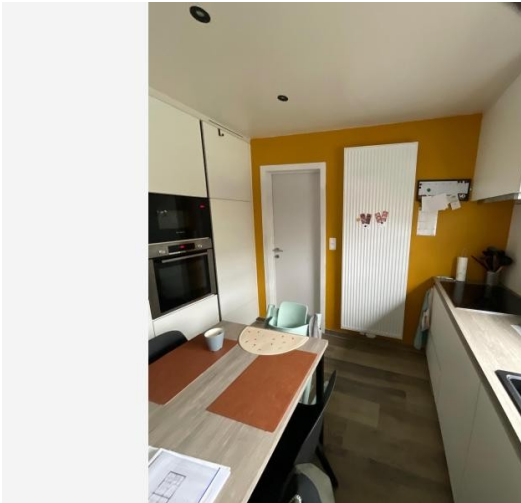
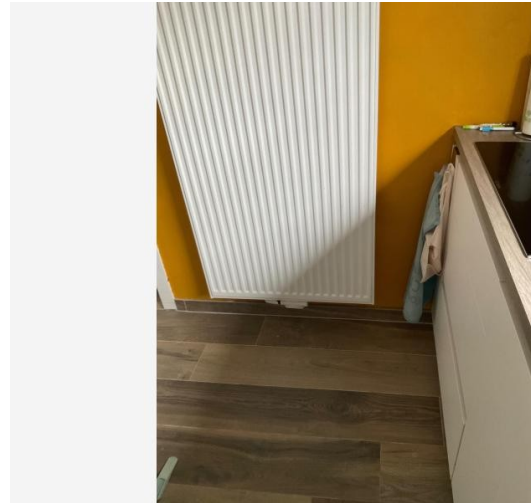
## Fiche 8: pleisterwerk wanden

Geen asbest
