# Asbestinventarisatattest

Geraardsbergsestraat 138, 1703 Dilbeek

Attestnummer : 20251123-000164.000

**Niet-asbestveilig**

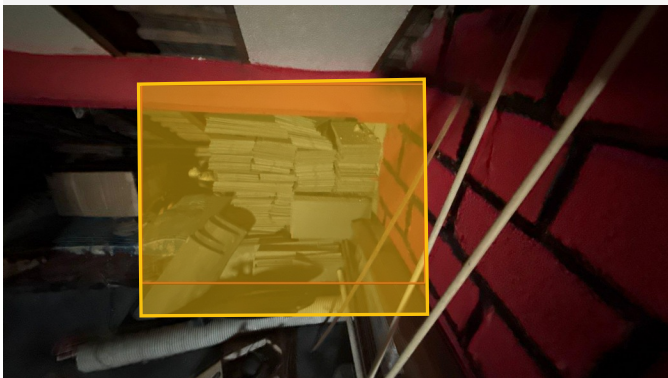
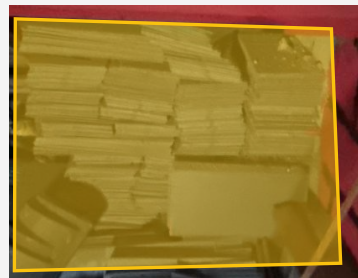
| Fiche 1: Afval (reserve leien)..... | 15 |

Het asbestmateriaal valt onder de mijlpaal van 2040.

**Dringend verwijderen**

| Beschrijving | Afval (reserve leien) |
| Type afvalstof | Betreft stock-voorraad of gedemonteerde asbestmaterialen |
| Hoeveelheid (gewicht - aantal) | <ul style="list-style-type: none"><li>20,00 kg - 1 stuk</li></ul> |

- Verwijder het asbestafval.

- Eenvoudige handelingen: mag via doe-het-zelf of door werknemer(s) met opleidingsattest eenvoudige handelingen  
Deze toepassing kan door een aannemer die over een opleidingsattest eenvoudige handelingen beschikt of door een particulier (doe-het-zelf), verwijderd worden indien er geen verhoogd risico op vrijgave van asbestvezels (max. concentratie 0,01 vezels/cm<sup>3</sup> - CODEX Art. VI.3-54) ontstaat en de toepassing voorafgaand wordt gefixeerd/bevochtigd; de individuele elementen zonder machinale werktuigen (boormachine, slijpschijf, hogedrukreiniger,...) en zonder breken of gooien een voor een losgemaakt worden; en ten slotte dubbel en luchtdicht verpakt weggevoerd worden naar een erkend afvalpunt (recyclagepark).

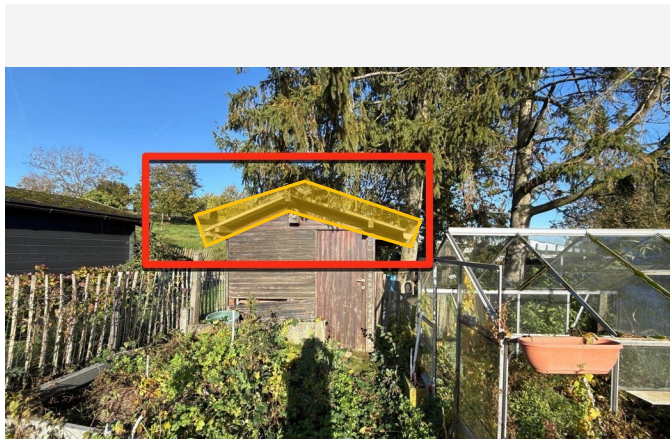
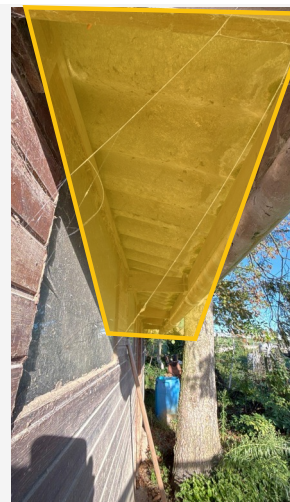
| Fiche 2: Dak bestaande uit golfplaten..... | 18 |

Het asbestmateriaal valt onder de mijlpaal van 2034.

Verwijderen

| Eindbeoordeling materiaalrisico | Laag materiaalrisico en/of verlaagde kans op vezelvrijgave |

| Asbestsoort (vezeltype) | Crocidoliet aanwezig |
| Toestand van het materiaal | Matig beschadigd, matig verweerd |

| Beschrijving | Dak bestaande uit golfplaten |

- Verwijder dit asbestmateriaal zo snel mogelijk. Volg de toestand goed op.
- Hemelwater dat afspoelt van asbestcement daken of gevels kan asbestdeeltjes bevatten. Gebruik het enkel voor gesloten circuits (bv. spoelen toiletten). Reinig na het vervangen van het dak of de gevel de dakgoten en regenwaterput of -ton om asbesthoudend sediment of slib te verwijderen

- Eenvoudige handelingen: enkel door erkend asbestverwijderaar  
Deze toepassing kan enkel door een erkende asbestverwijderaar verwijderd worden omdat er hier automatisch een verhoogd risico op vrijgave van asbestvezels (max. concentratie 0,01 vezels/cm<sup>3</sup> - CODEX - Art. VI.3-54) ontstaat. (Bron: VLAREM II: 6.4.0.1 par1, par2 en par3). Een erkend asbestverwijderaar moet ingeschakeld worden voor deze toepassingen die niet (kunnen) worden verwijderd door de couveuzezakmethode, door hermetische zone of door de materialen beschreven in Vlare II, art. 6.4.0.1 par2. (Bron: Leidraad bij het Inspectieprotocol)

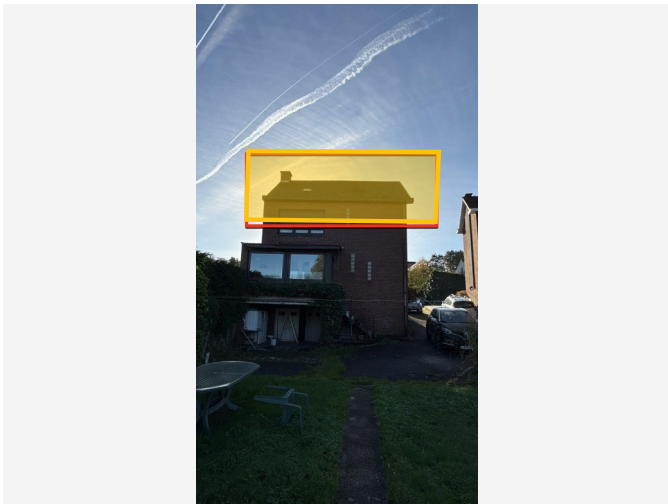
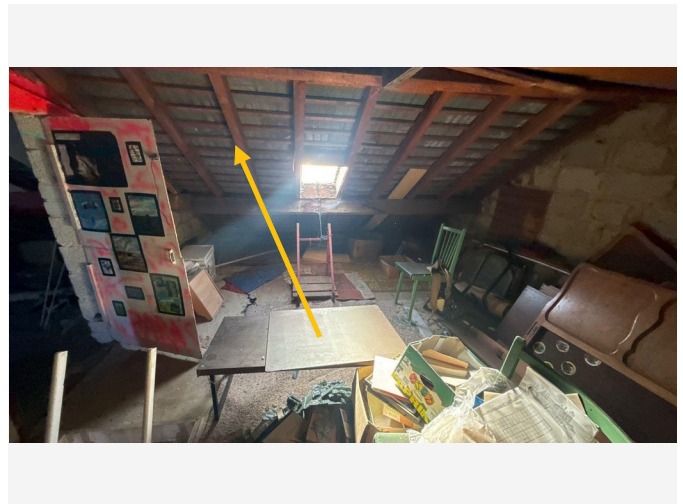
| Fiche 3: Dak bestaande uit leien..... | 22 |

Het asbestmateriaal valt onder de mijlpaal van 2034.

Verwijderen

- Verwijder dit asbestmateriaal zo snel mogelijk. Volg de toestand goed op.
- Hemelwater dat afspoelt van asbestcement daken of gevels kan asbestdeeltjes bevatten. Gebruik het enkel voor gesloten circuits (bv. spoelen toiletten). Reinig na het vervangen van het dak of de gevel de dakgoten en regenwaterput of -ton om asbesthoudend sediment of slib te verwijderen

- Eenvoudige handelingen: enkel door erkend asbestverwijderaar  
Deze toepassing kan enkel door een erkende asbestverwijderaar verwijderd worden omdat er hier automatisch een verhoogd risico op vrijgave van asbestvezels (max. concentratie 0,01 vezels/cm<sup>3</sup> - CODEX - Art. VI.3-54) ontstaat. (Bron: VLAREM II: 6.4.0.1 par1, par2 en par3). Een erkend asbestverwijderaar moet ingeschakeld worden voor deze toepassingen die niet (kunnen) worden verwijderd door de couveuzezakmethode, door hermetische zone of door de materialen beschreven in Vlare II, art. 6.4.0.1 par2. (Bron: Leidraad bij het Inspectieprotocol)

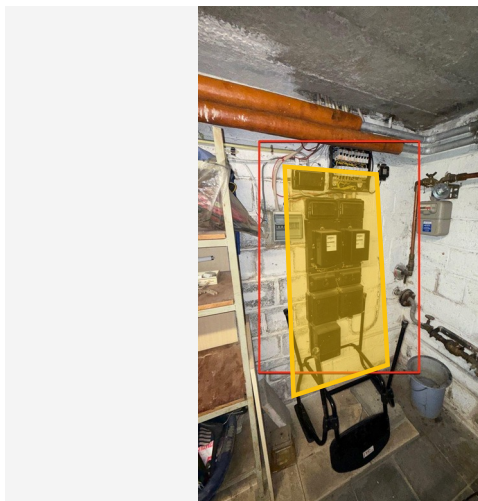
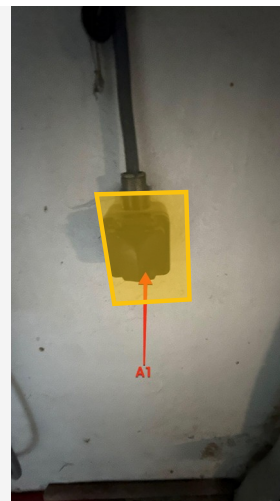
## Fiche 4: Bakeliet schakelaars/stopcontacten/meterkasten

Asbestmateriaal

- Eenvoudige handelingen: mag via doe-het-zelf of door werknemer(s) met opleidingsattest eenvoudige handelingen  
Deze toepassing kan door een aannemer die over een opleidingsattest eenvoudige handelingen beschikt of door een particulier (doe-het-zelf), verwijderd worden indien er geen verhoogd risico op vrijgave van asbestvezels (max. concentratie 0,01 vezels/cm<sup>3</sup> - CODEX Art. VI.3-54) ontstaat en de toepassing voorafgaand wordt gefixeerd/bevochtigd; de individuele elementen zonder machinale werktuigen (boormachine, slijpschijf, hogedrukreiniger,...) en zonder breken of gooien een voor een losgemaakt worden; en ten slotte dubbel en luchtdicht verpakt weggevoerd worden naar een erkend afvalpunt (recyclagepark).

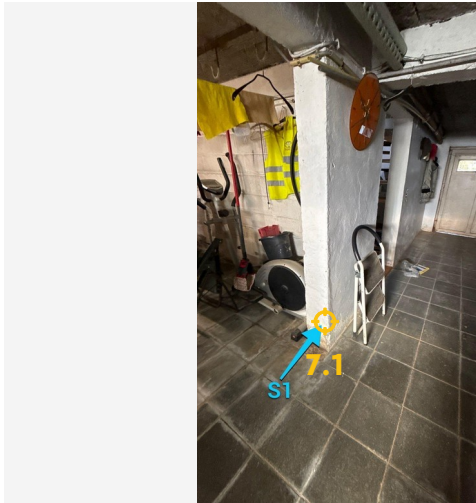
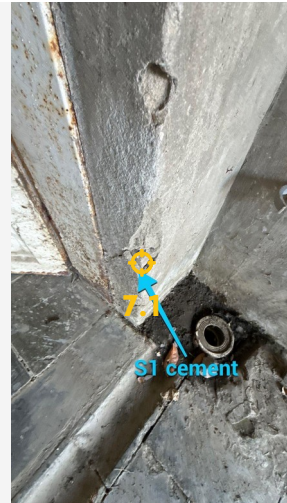
## Fiche 7: Cementen smeerlaag binnen

Geen asbest

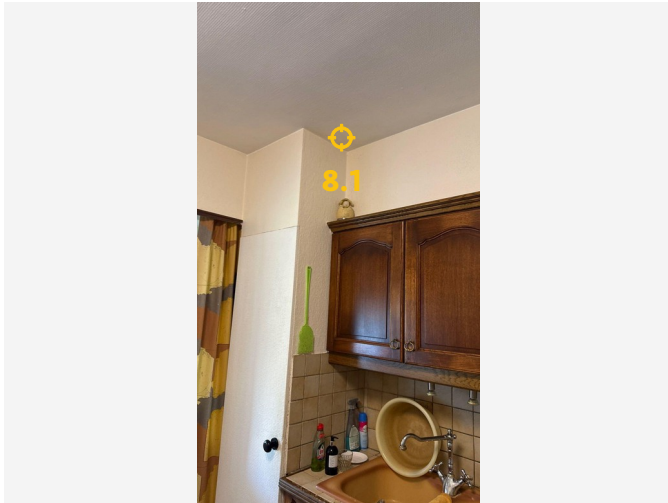
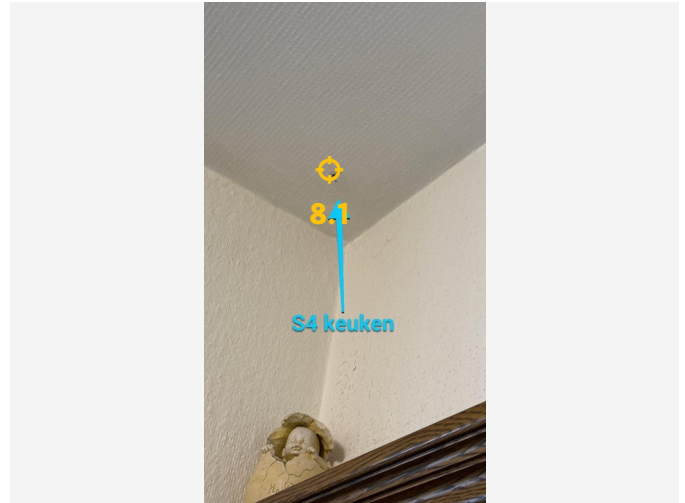
## Fiche 8: Pleisterwerk plafonds

Geen asbest

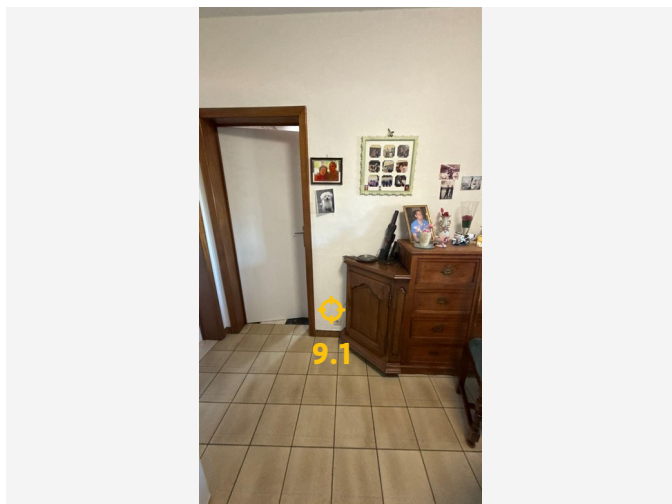
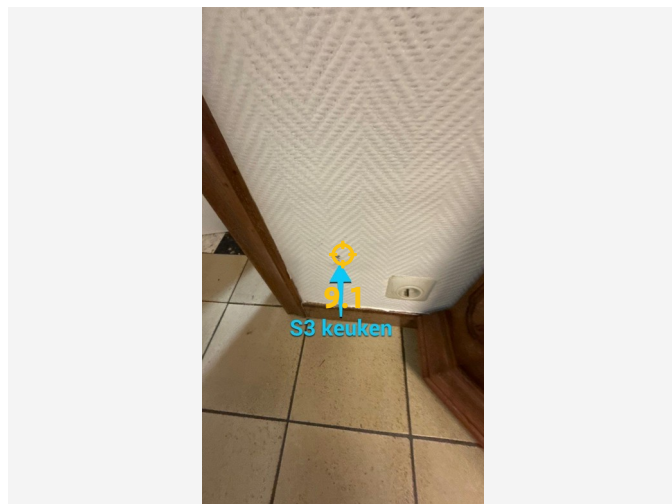
## Fiche 9: Pleisterwerk wanden

Geen asbest

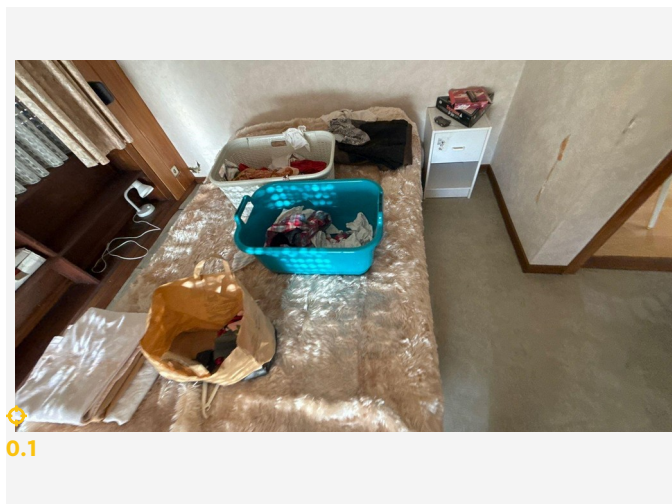
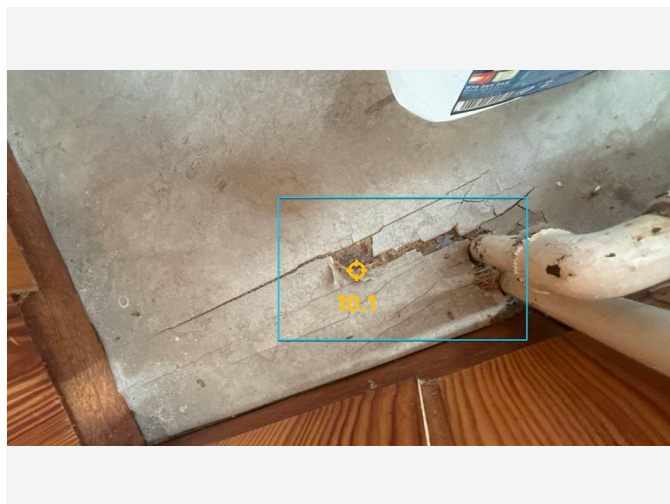
## Fiche 10: vloerzeil

Geen asbest

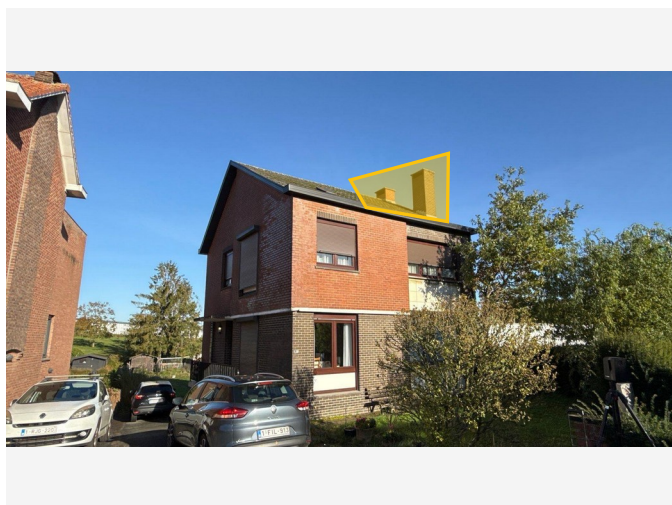
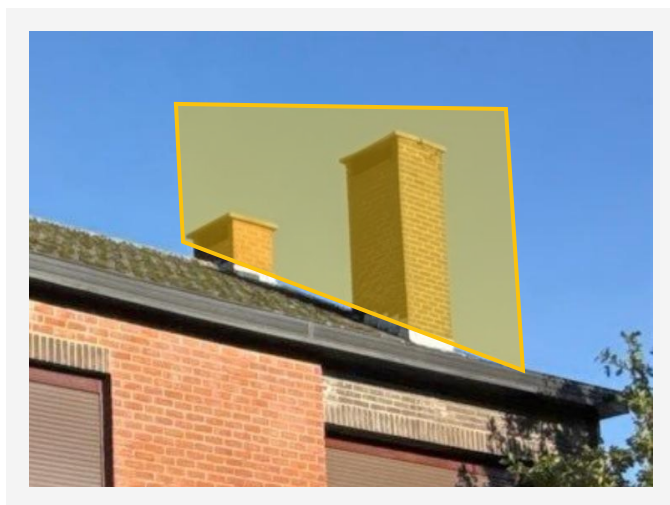
### Fiche 12: Rookgaskanaal (niet verdacht)

| Beschrijving | Notitie | Terug te vinden op plannen |
|---|---|---|
| Fiche 12: Rookgaskanaal (niet verdacht) | Het rookgaskanaal is niet-asbestverdacht. | - |

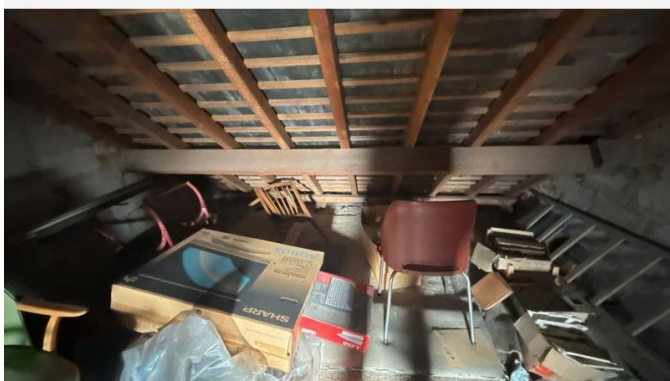
## Fiche 16: Onderdak (niet aanwezig)

| Beschrijving | Notitie | Terug te vinden op plannen |
|---|---|---|
| Fiche 16: Onderdak (niet aanwezig) | Er is geen te onderzoeken onderdak aanwezig op de inspectielocatie. | - |
