# Asbestinventarisatetest

Meidoornlaan 18, 2240 Zandhoven

Attestnummer : 20251203-000347.000

Uitgegeven op : 03.12.2025

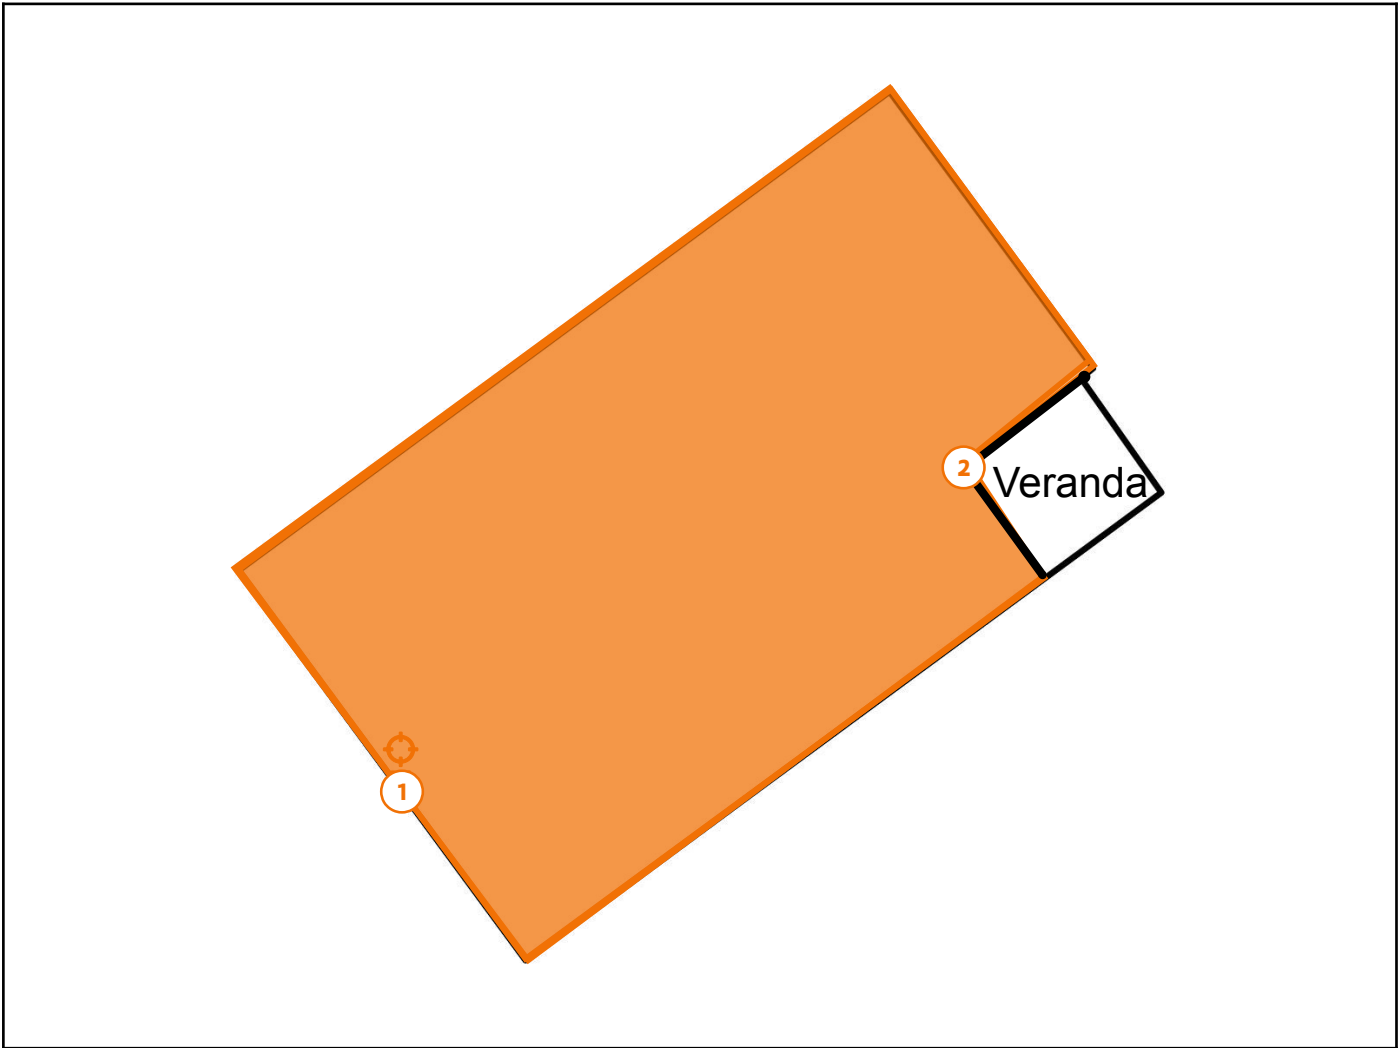
# Plan 1.4: Hoofdgebouw plan

| Beschrijving | Type | Actie |
|---|---|---|
| 1. Onderdakplaten hoofddak | Asbestmateriaal | Verwijderen |
| 2. Leien | Asbestmateriaal | Verwijderen |

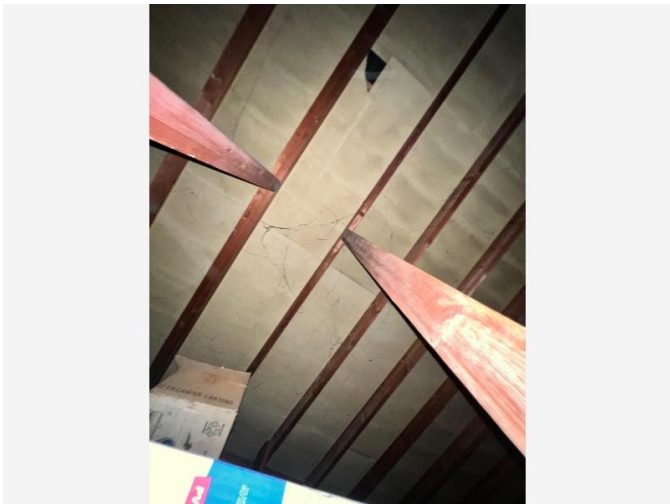
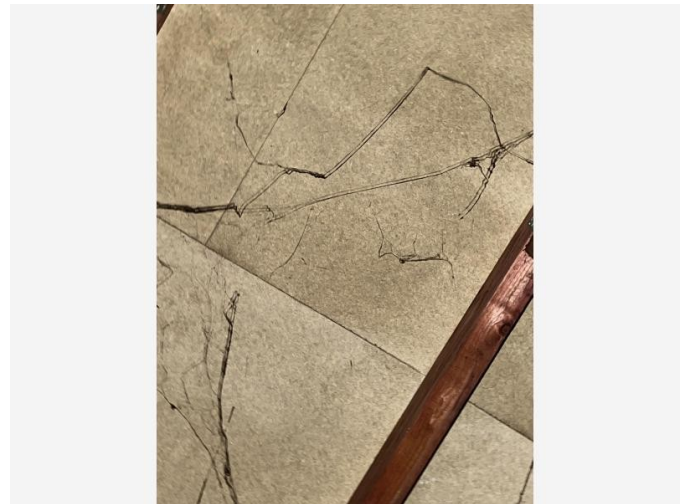
| Fiche 1: Onderdakplaten hoofddak..... | 16 |

Het asbestmateriaal valt onder de mijlpaal van 2040.

De onderdakplaten werden niet bemonsterd. Het is aangeraden om een monster te laten analyseren alvorens de toepassing te verwijderen, om zo na te gaan of de platen al dan niet asbesthoudend zijn

| Eindbeoordeling materiaalrisico | Verhoogd materiaalrisico en/of verhoogde kans op vezelvrijgave |

| Asbestsoort (vezeltype) | Crocidoliet aanwezig |
| Asbestconcentratie | Laag (< 50%) |
| Afschermingsgraad van het gehele materiaal | Geheel of deels (ook) vrij aan de binnenlucht |
| Toestand van het materiaal | Licht beschadigd, licht verweerd. Intact calciumsilicaatmateriaal of categorie III 'gebondenheid' |

| Identificatiemethode | <p>De asbestdeskundige beoordeelt het materiaal als asbestverdacht en dus asbesthoudend, en dit zonder monstername.</p> <p>Motivatie: Er is een onderzoeksbeperking die monstername verhindert.</p> |

- Zorg voor een veilig beheer. Vermijd het beschadigen van het asbestmateriaal. Controleer de toestand jaarlijks op wijzigingen.
- Voer bijkomende staalname(s) uit.

- Eenvoudige handelingen: mag via doe-het-zelf of door werknemer(s) met opleidingsattest eenvoudige handelingen  
Indien de toepassing eenvoudig in zijn geheel verwijderd kan worden zonder risico op vrijkomen van asbestvezels, mag de verwijdering eenvoudige handeling (doe-het-zelf) worden toegepast. De toepassing kan los gegeven worden (met een handschroevendraaier, geen boormachine).

bij platen die vastgeklemd zitten tussen houten latten: de platen in tact houden en in hun geheel verwijderen samen met de houten latten.

Vervolgens het asbestafval luchtdicht in een dubbele verpakking stoppen en zo intact mogelijk houden. Gebruik een verpakking die aangepast is aan de grootte van de stukken asbest. Tot slot het asbestafval afvoeren naar het recyclagepark.

Draag bij de verwijdering een mondmasker van beschermingsklasse FFP3 en wegwerphandschoenen.

- Eenvoudige handelingen: enkel door erkend asbestverwijderaar  
Deze verwijdermethode valt onder de vorm van eenvoudige handelingen 'enkel door een erkend asbestverwijderaar' conform de VLAREM en de Codex Welzijn op het werk indien de kans op schadevorming tijdens de verwijderingswerken zeer groot is. Alle maatregelen opgenomen in de wetgeving moeten strikt nageleefd worden. neem bijkomende stalen alvorens de verwijderingsmethode toe te passen.

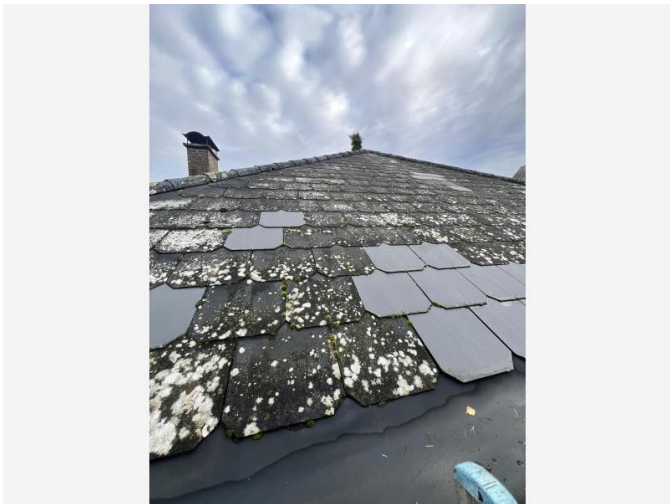
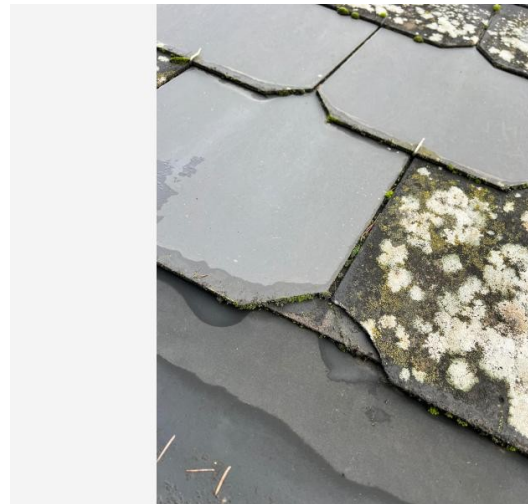
| Fiche 2: Leien..... | 19 |

Het asbestmateriaal valt onder de mijlpaal van 2034.

| Eindbeoordeling materiaalarisico | Verhoogd materiaalarisico en/of verhoogde kans op vezelvrijgave |

| Asbestsoort (vezeltype) | Alleen chrysotiel |
| Asbestconcentratie | Laag (< 50%) |
| Afschermingsgraad van het gehele materiaal | Geheel of deels vrij aan de buitenlucht |
| Toestand van het materiaal | Matig beschadigd, matig verweerd |

| # | Type | Referentie | Resultaat |
|---|---|---|---|
| 2.1 | Puntmonster | MM02 | Chrysotiel |

- Verwijder dit asbestmateriaal zo snel mogelijk. Volg de toestand goed op.
- Voer bijkomende staalname(s) uit.

- Eenvoudige handelingen: enkel door erkend asbestverwijderaar  
Deze verwijdermethode valt onder de vorm van eenvoudige handelingen

enkel door een erkend asbestverwijderaar

conform de VLAREM en de Codex Welzijn op het werk. De asbesttoepassing kan immers niet zonder schade worden verwijderd. Alle maatregelen opgenomen in de wetgeving moeten strikt nageleefd worden.

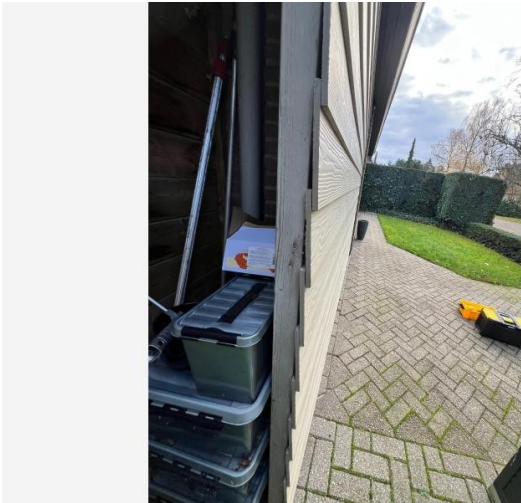
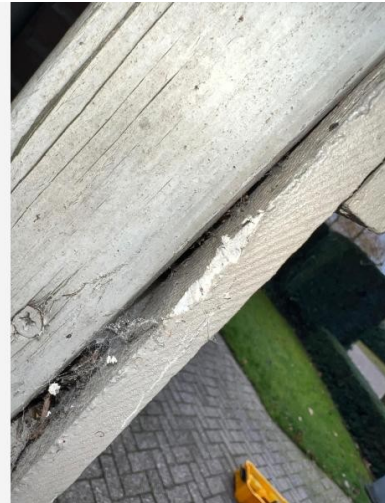
## Fiche 3: Platen gevelbekleding

Geen asbest

| # | Type | Referentie | Resultaat |
|---|---|---|---|
| 3.1 | Puntmonster | MM03 | Geen asbest |

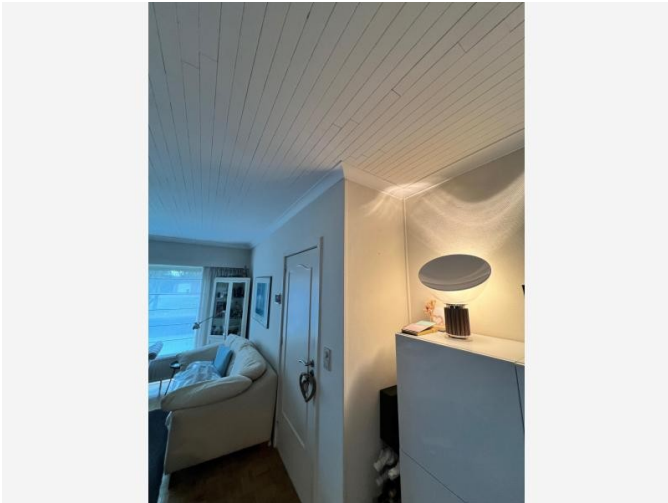
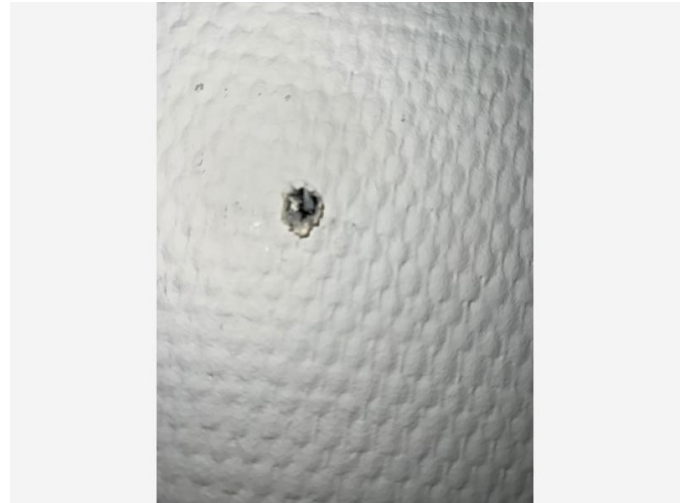
## Fiche 4: Pleisterwerk muren

Geen asbest

| # | Type | Referentie | Resultaat |
|---|---|---|---|
| 4.1 | Mengmonster | MM01 | Geen asbest |

| Opmerking | Hoeveelheid asbest in het pleisterwerk werd niet bepaald aangezien er geen asbest werd teruggevonden in het mengstaal. |

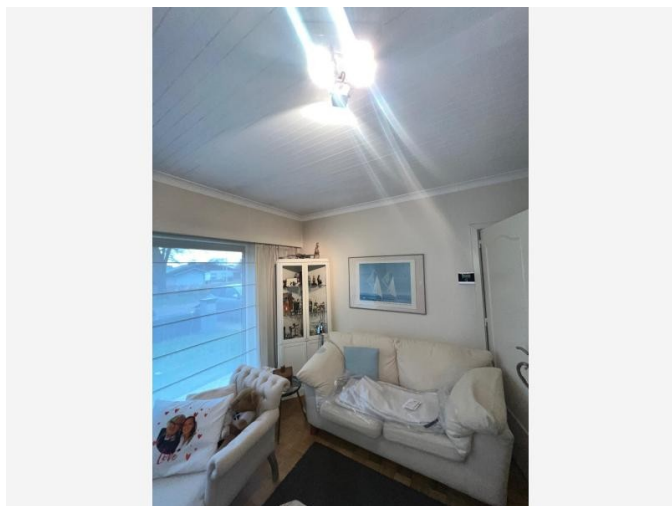
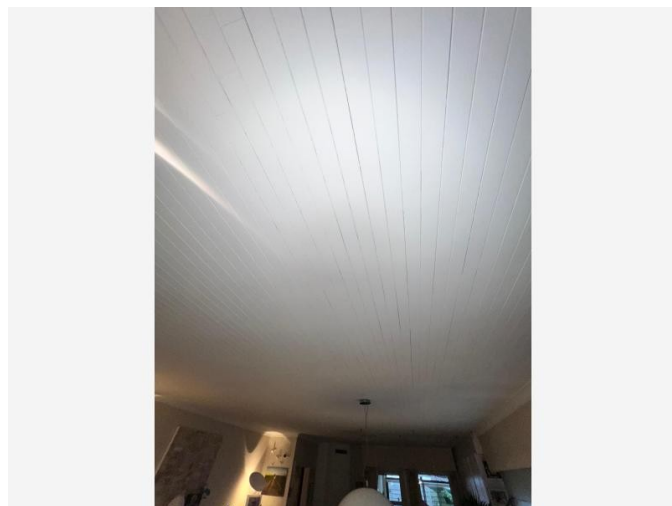
### Fiche 8: pleisterwerk plafonds

| Beschrijving | Notitie | Terug te vinden op plannen |
|---|---|---|
| Fiche 8: pleisterwerk plafonds | De plafonds werden afgewerkt met niet-asbestverdachte materialen (houten latten). omwille van het niet-destructieve karakter van dit onderzoek, kan geen uitspraak worden gedaan over eventuele onderliggende lagen. om die reden wordt deze adviesfiche opgesteld met het advies om bij eventuele renovatie/verbouwingswerken de onderliggende lagen ook te laten onderzoeken. | - |
