# Asbestinventarisatattest

Jozef Termoniastraat 52, 1731 Asse

Attestnummer : 20250520-000060.000

Uitgegeven op : 20.05.2025

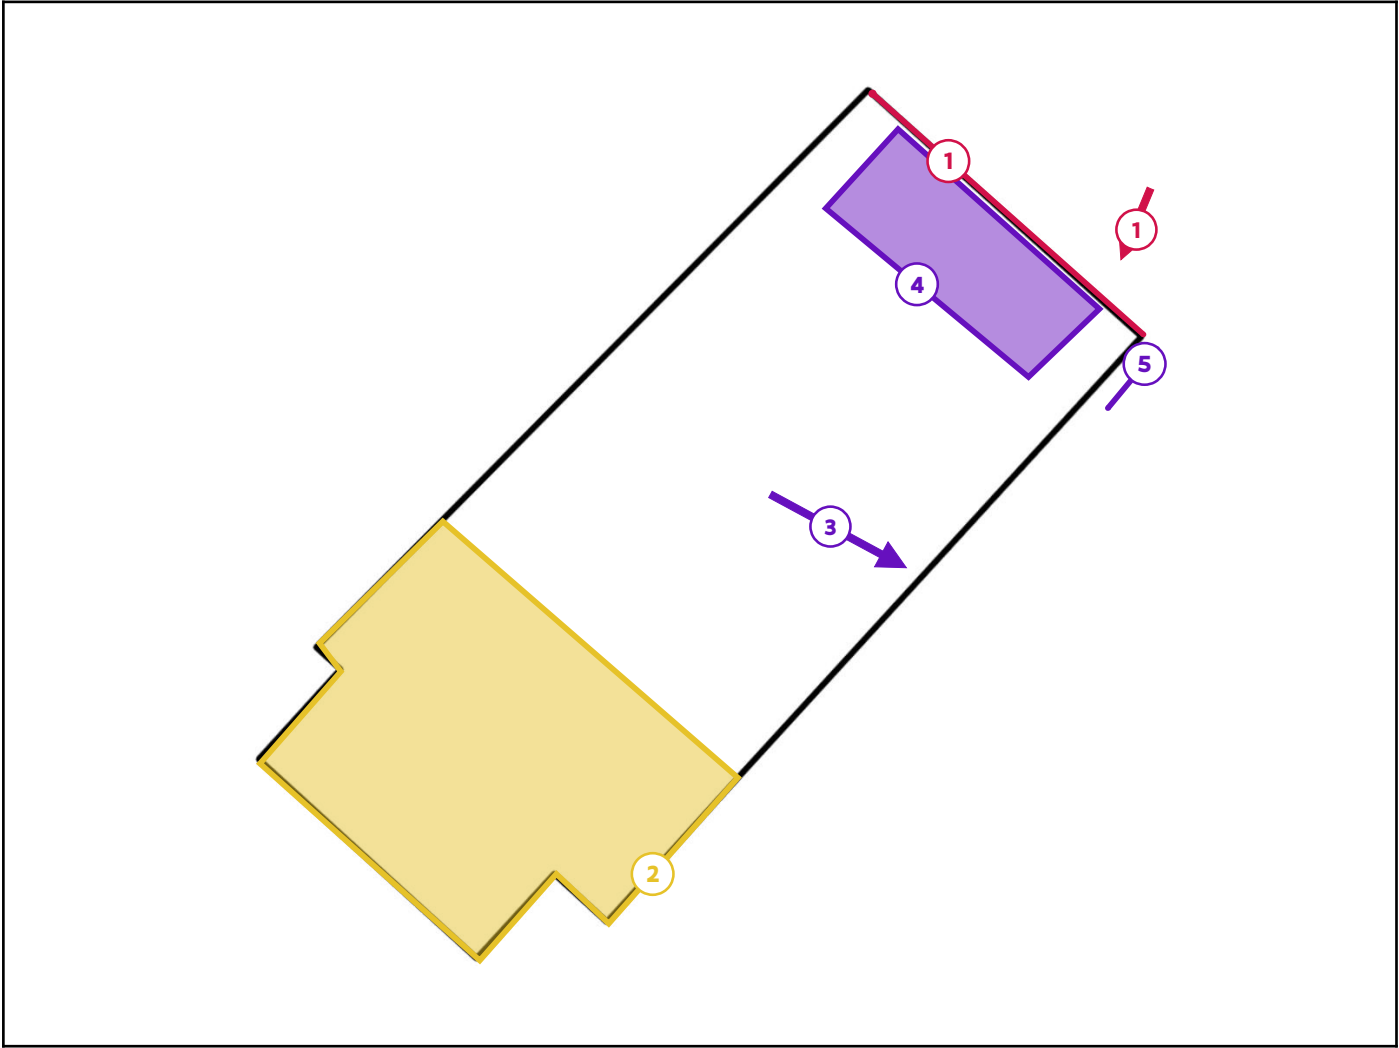
# Plan 1.1: Woning plan bovenaanzicht

| Beschrijving | Type | Actie |
|---|---|---|
| 1. Slib in dakgoten | Asbestmateriaal | Dringend verwijderen |
| 2. Roofing plat dak en dakterras achteraan. | Asbestmateriaal | Zorgvuldig beheren |
| 3. Schouwbuizen in schoorsteen | Beperking | - |
| 4. Roofing dakkapel | Beperking | - |
| 5. Gevelleien buur | Advies | - |

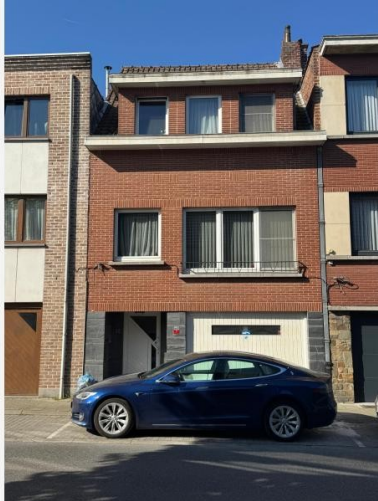
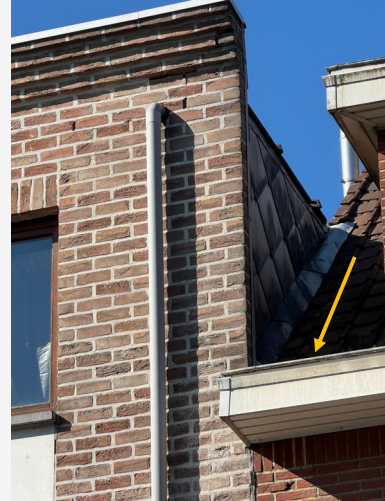
| Beschrijving | Slib in dakgoten |
| Type resten (contaminatie) | <ul style="list-style-type: none"><li>• Stof, deeltjes &lt; 4 mm, flinters, gruis (los, opliggend)</li><li>• Stof, deeltjes &lt; 4 mm, flinters, gruis (vermengd in materiaal)</li></ul> |
| Bron van de resten | Gevelleien bij de bureu. |
| Gebondenheid resten | Niet hecht |
| Hoeveelheid (gewicht - aantal) | <ul style="list-style-type: none"><li>• 1,00 kg - 1 stuk</li></ul> |

**Dringend verwijderen**

- Verwijder het asbestafval.

- Eenvoudige handelingen: mag via doe-het-zelf of door werknemer(s) met opleidingsattest eenvoudige handelingen  
De toepassing mag zelf verwijderd worden onder de voorwaarden terug te vinden op:  
<https://ovam.vlaanderen.be/wie-mag-wat-verwijderen>

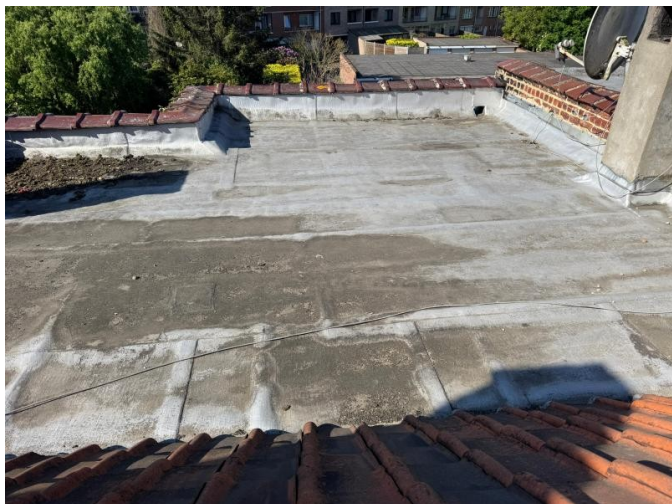
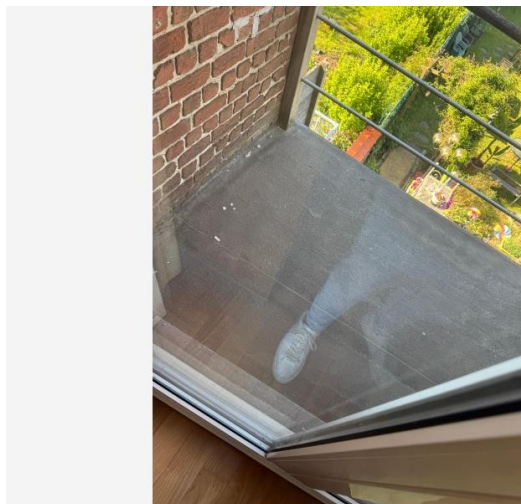
Staalname was niet mogelijk van de (verschillende lagen) roofing zonder het risico op het veroorzaken van lekschade. Laat voor aanvang van werken en / of renovaties een staalname uitvoeren in het kader van een destructief onderzoek om de aanwezigheid van asbest in de dakbedekking uit te sluiten.

| Eindbeoordeling materiaalrisico | Zeer laag materiaalrisico en/of zeer lage kans op vezelvrijgave |

| Beschrijving | Roofing plat dak en dakterras achteraan. |
| Asbestmateriaal | Dak- en gevelbekleding - Roofing |
| Hoeveelheid (oppervlakte - aantal) | <ul style="list-style-type: none"><li>• 35,00 m<sup>2</sup> - 1 stuk</li></ul> |
| Opmerking | Geschatte oppervlakte. Staalname was niet mogelijk van de (verschillende lagen) roofing zonder het veroorzaken van lekschade. Laat voor aanvang van werken en / of renovaties een staalname uitvoeren in het kader van een destructief onderzoek om de aanwezigheid van asbest in de dakbedekking uit te sluiten. |

Zorgvuldig beheren

- Zorg voor een veilig beheer en verwijder dit asbestmateriaal wanneer het bij werken eenvoudig bereikbaar wordt. Controleer de toestand jaarlijks op wijzigingen.
- Voer bijkomende staalname(s) uit.

- Eenvoudige handelingen: enkel door erkend asbestverwijderaar  
Verwijderingsvoorschriften volgens Codex over het welzijn op het werk Art. VI.3-54.

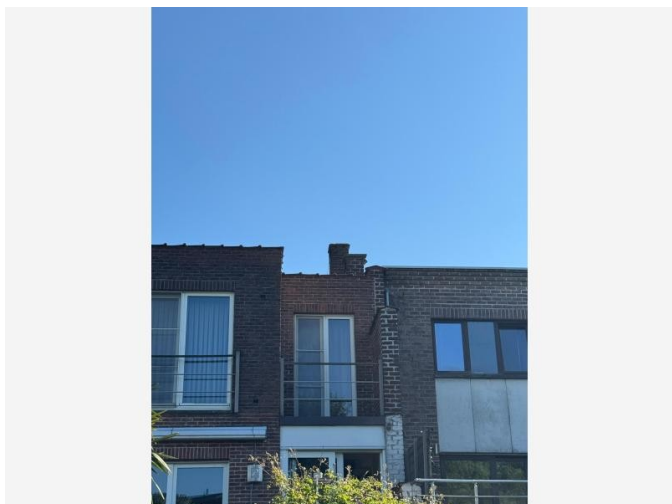
*Situeringsfoto*

**Reden:** Het te onderzoeken materiaal situeert zich hoger dan 3,50 m te rekenen vanaf een veilige ondergrond

**Uitleg van de asbestdeskundige:** Door de hoogte is het onmogelijk vast te stellen of er zich in de schouw asbesthoudende schouwbuizen bevinden.

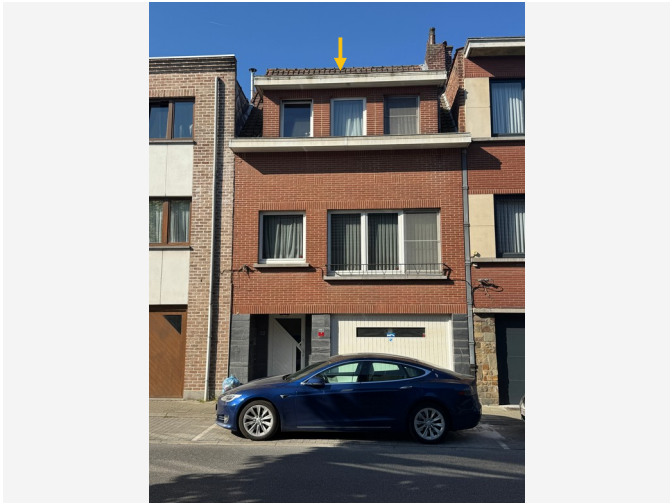
*Situeringsfoto*

**Reden:** Het te onderzoeken materiaal situeert zich hoger dan 3,50 m te rekenen vanaf een veilige ondergrond

**Uitleg van de asbestdeskundige:** De bekleding van het plat dak van de dakkapel kon niet geïnspecteerd worden door de hoogte.

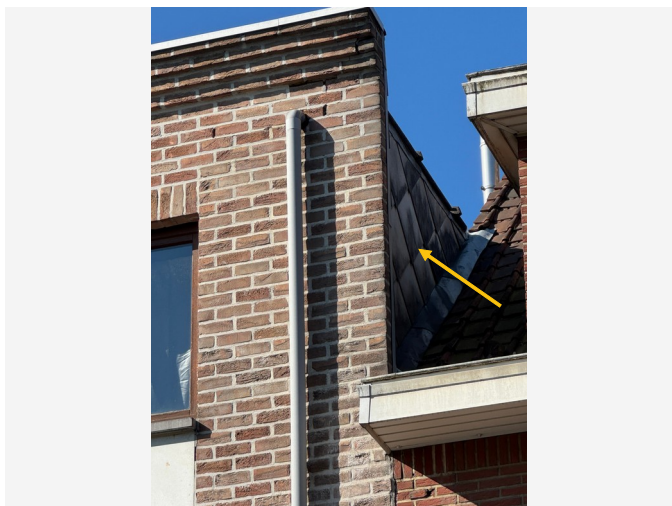
De gevelleien ter hoogte van het schuin dak bij de bureen bevatten asbest. Deze behoren niet tot deze woning, maar er komen door verwerking en neerslag wel asbestdeeltjes in de dakgoot terecht.

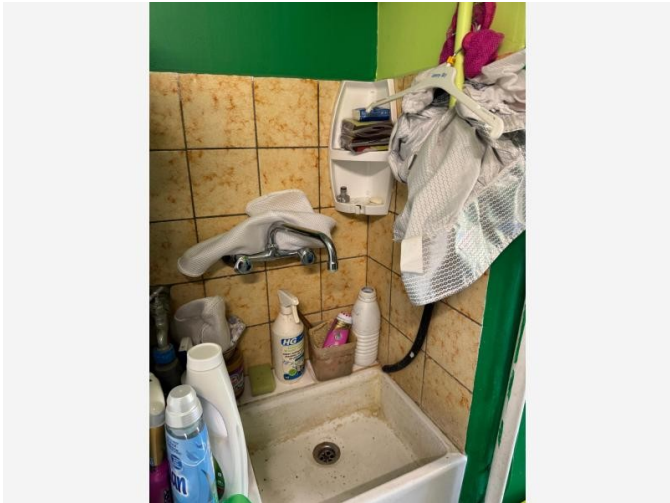
De tegellijm achter oude wandtegels kan mogelijk asbest bevatten. Staalname was niet mogelijk binnen het kader van een niet-destructief onderzoek.

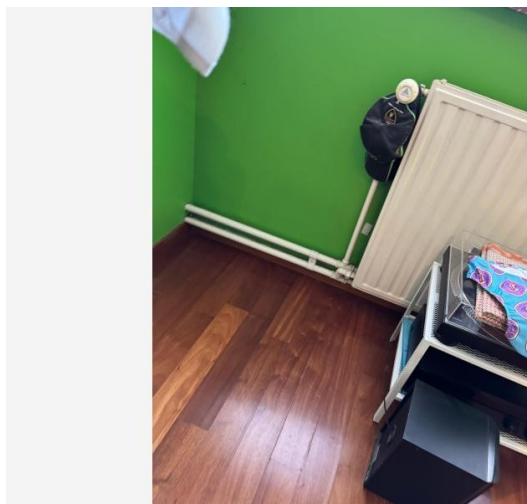
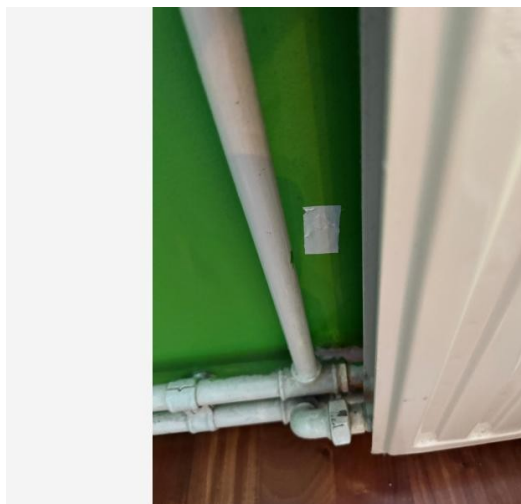
## Fiche 7: Pleisterwerk Muren

Geen asbest

| # | Type | Referentie | Resultaat |
|---|---|---|---|
| 7.1 | Mengmonster | 5706 | Geen asbest |

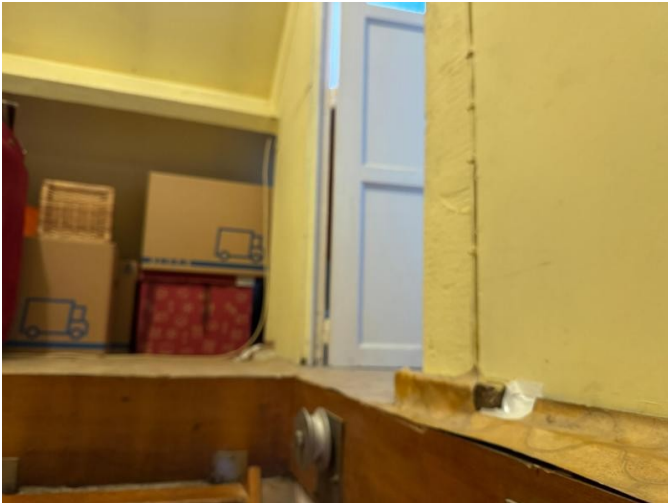
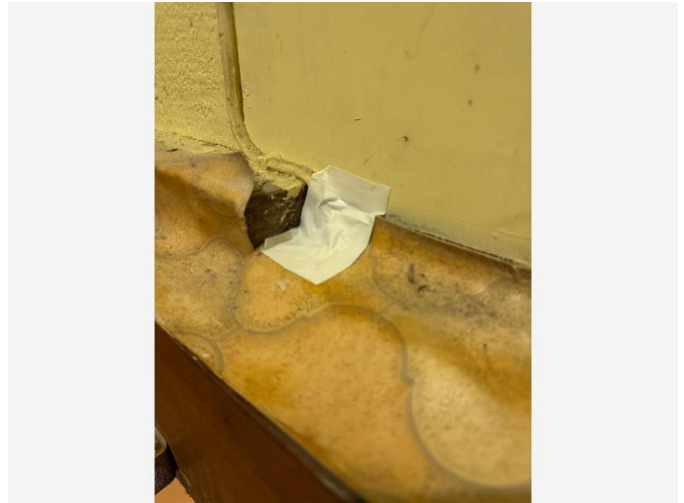
## Fiche 8: Vloerzeil zolder

Geen asbest

| # | Type | Referentie | Resultaat |
|---|---|---|---|
| 8.1 | Puntmonster | 5707 | Geen asbest |

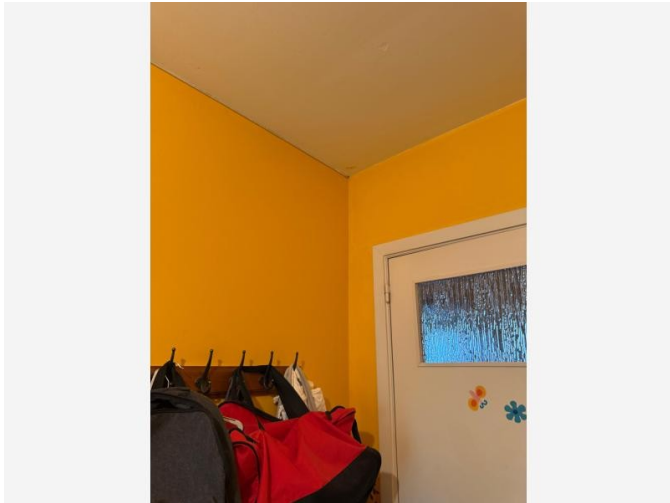
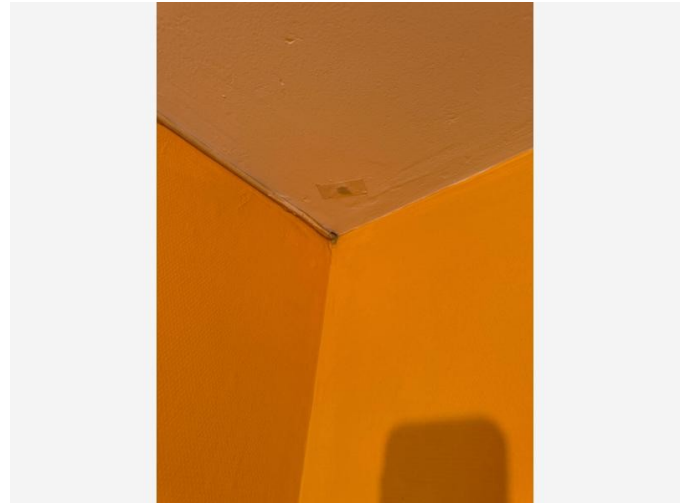
## Fiche 9: Pleisterwerk Plafonds

Geen asbest

| # | Type | Referentie | Resultaat |
|---|---|---|---|
| 9.1 | Mengmonster | 5705 | Geen asbest |

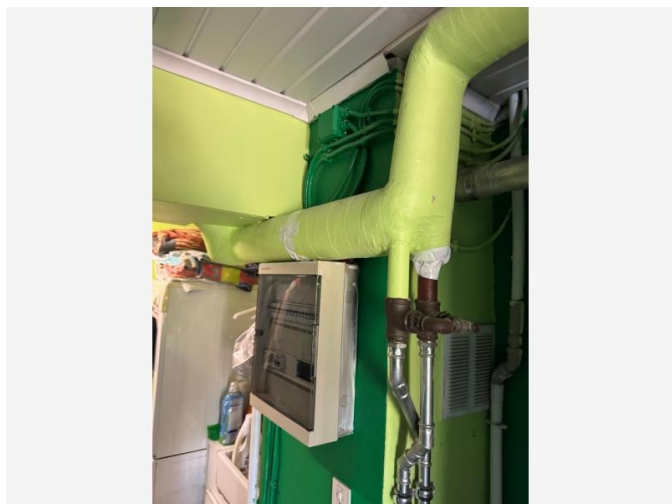
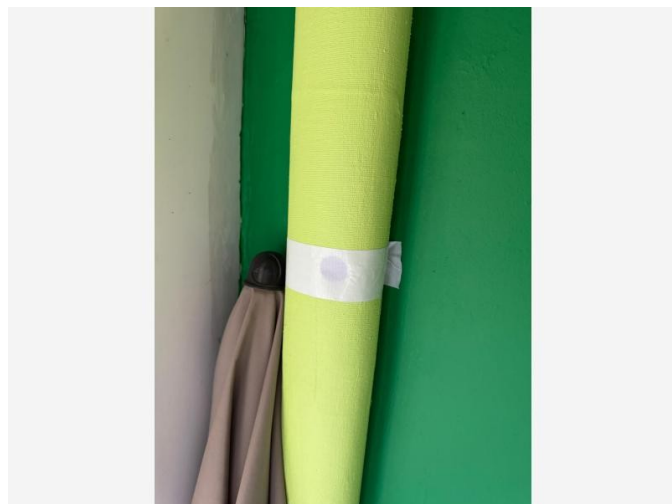
Geen asbest

| # | Type | Referentie | Resultaat |
|---|---|---|---|
| 10.1 | Mengmonster | 5708 | Geen asbest |
| 10.2 | Mengmonster | 5709 | Geen asbest |

| Beschrijving | Thermische isolatie buizen kelder |
| Opmerking | Zichtbare lengte, vermoedelijk meer achter de omkastingen. |
