# Asbestinventarisatetest

Bredabaan 1255, 2930 Brasschaat

Attestnummer : 20251108-000019.000

Uitgegeven op : 08.11.2025

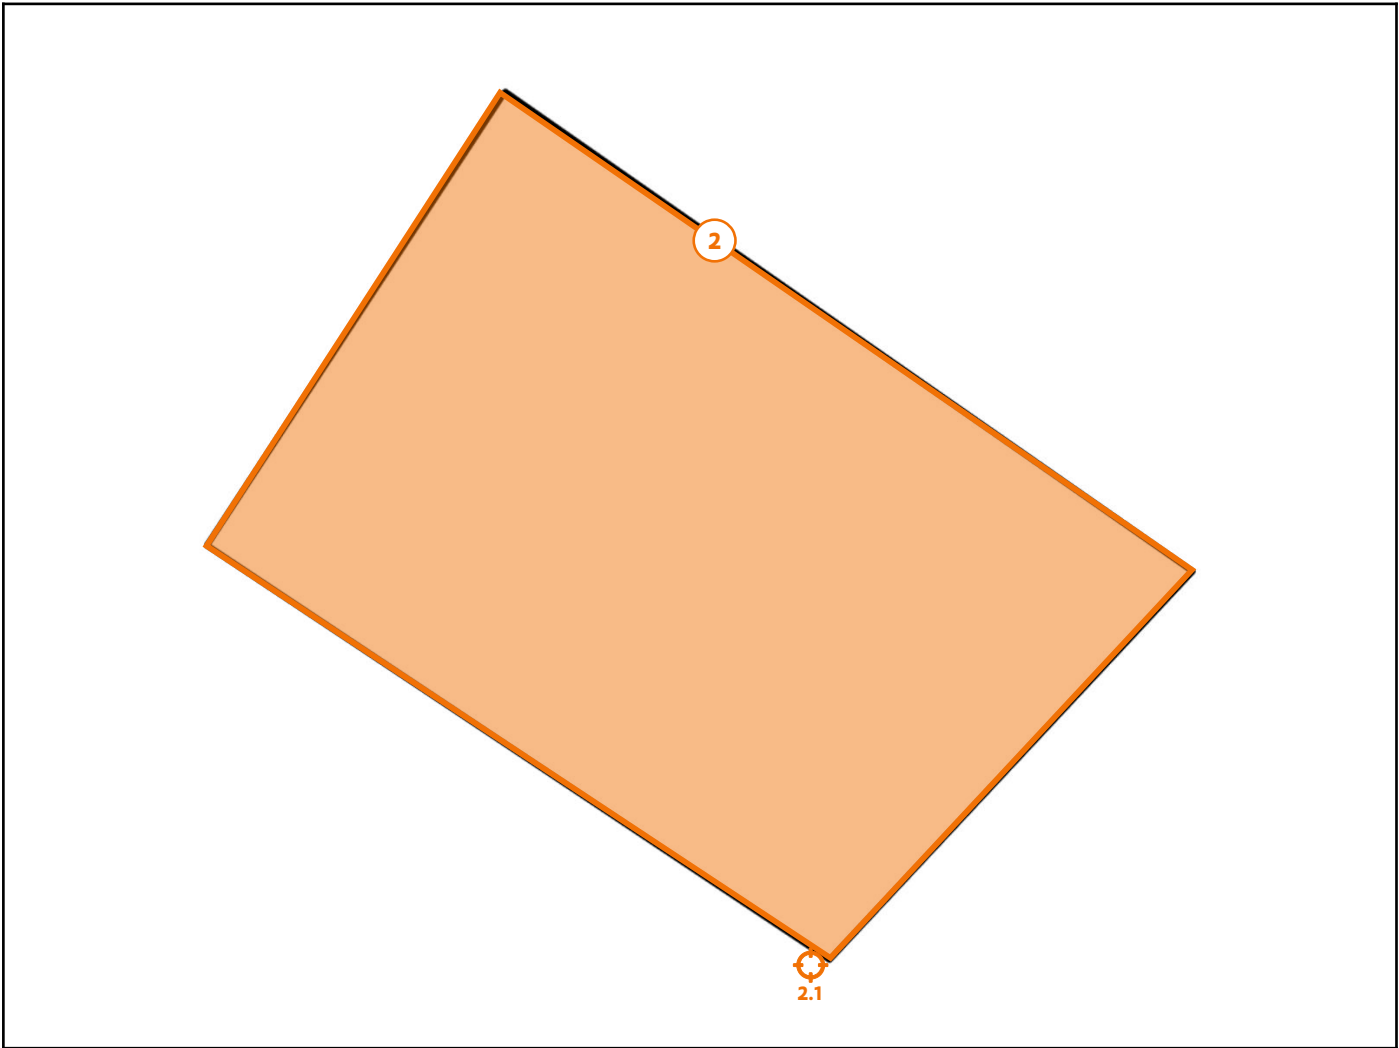
# Plan 2.1: Paardenstal achtertuin plan

| Beschrijving | Type | Actie |
|---|---|---|
| 2. Golfplaten | Asbestmateriaal | <a href="#">Verwijderen</a> |

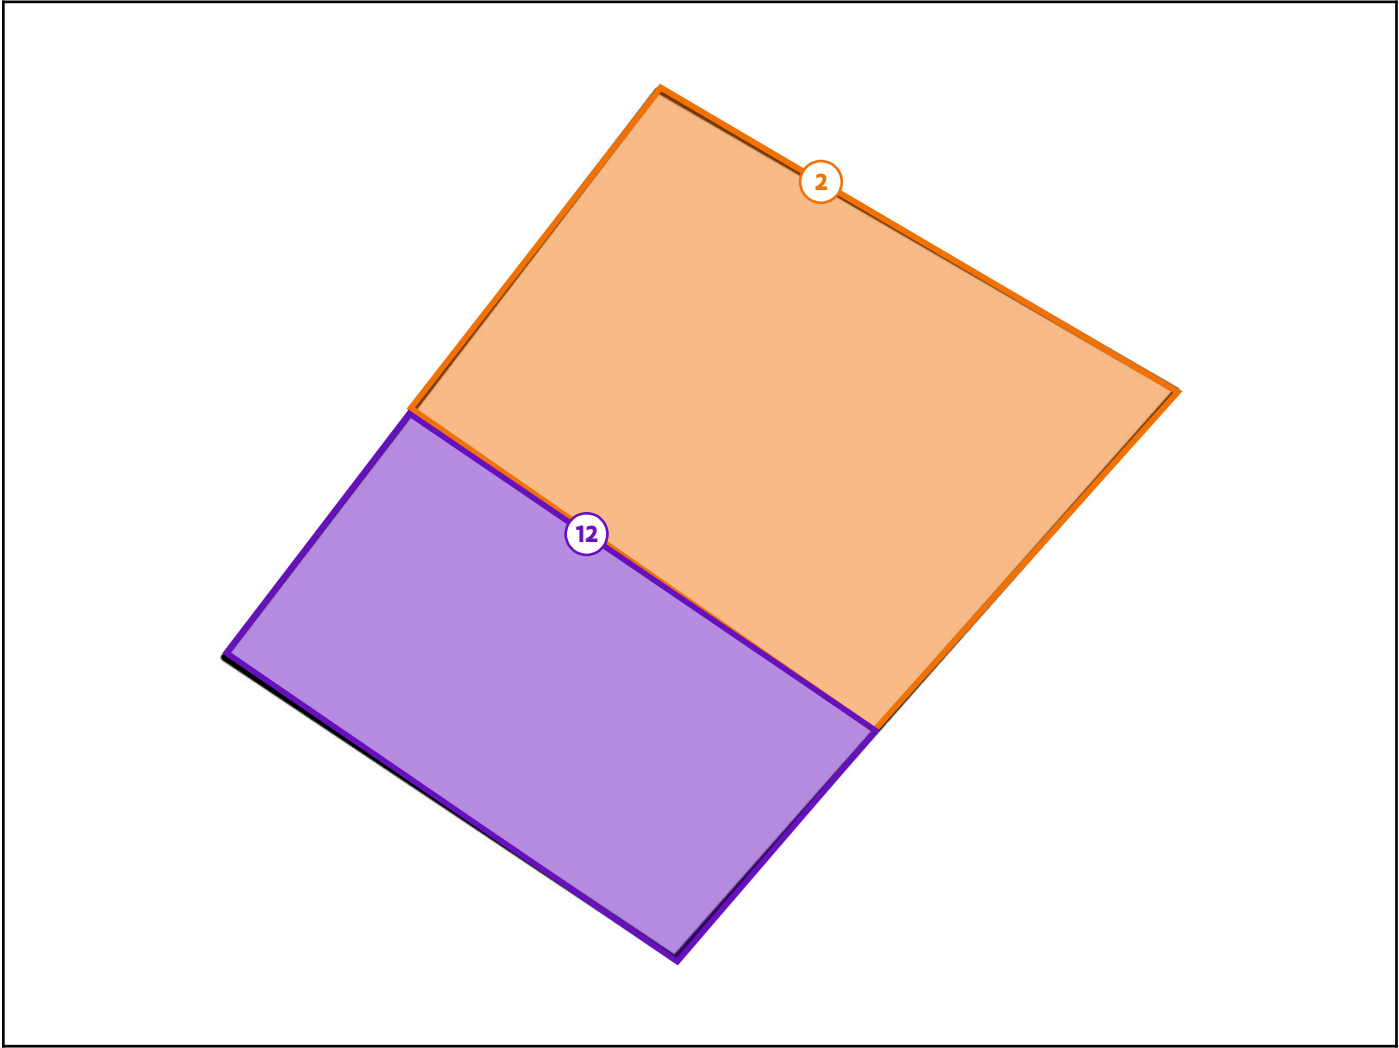
# Plan 3.1: Stal voortuin plan

| Beschrijving | Type | Actie |
|---|---|---|
| 2. Golfplaten | Asbestmateriaal | Verwijderen |

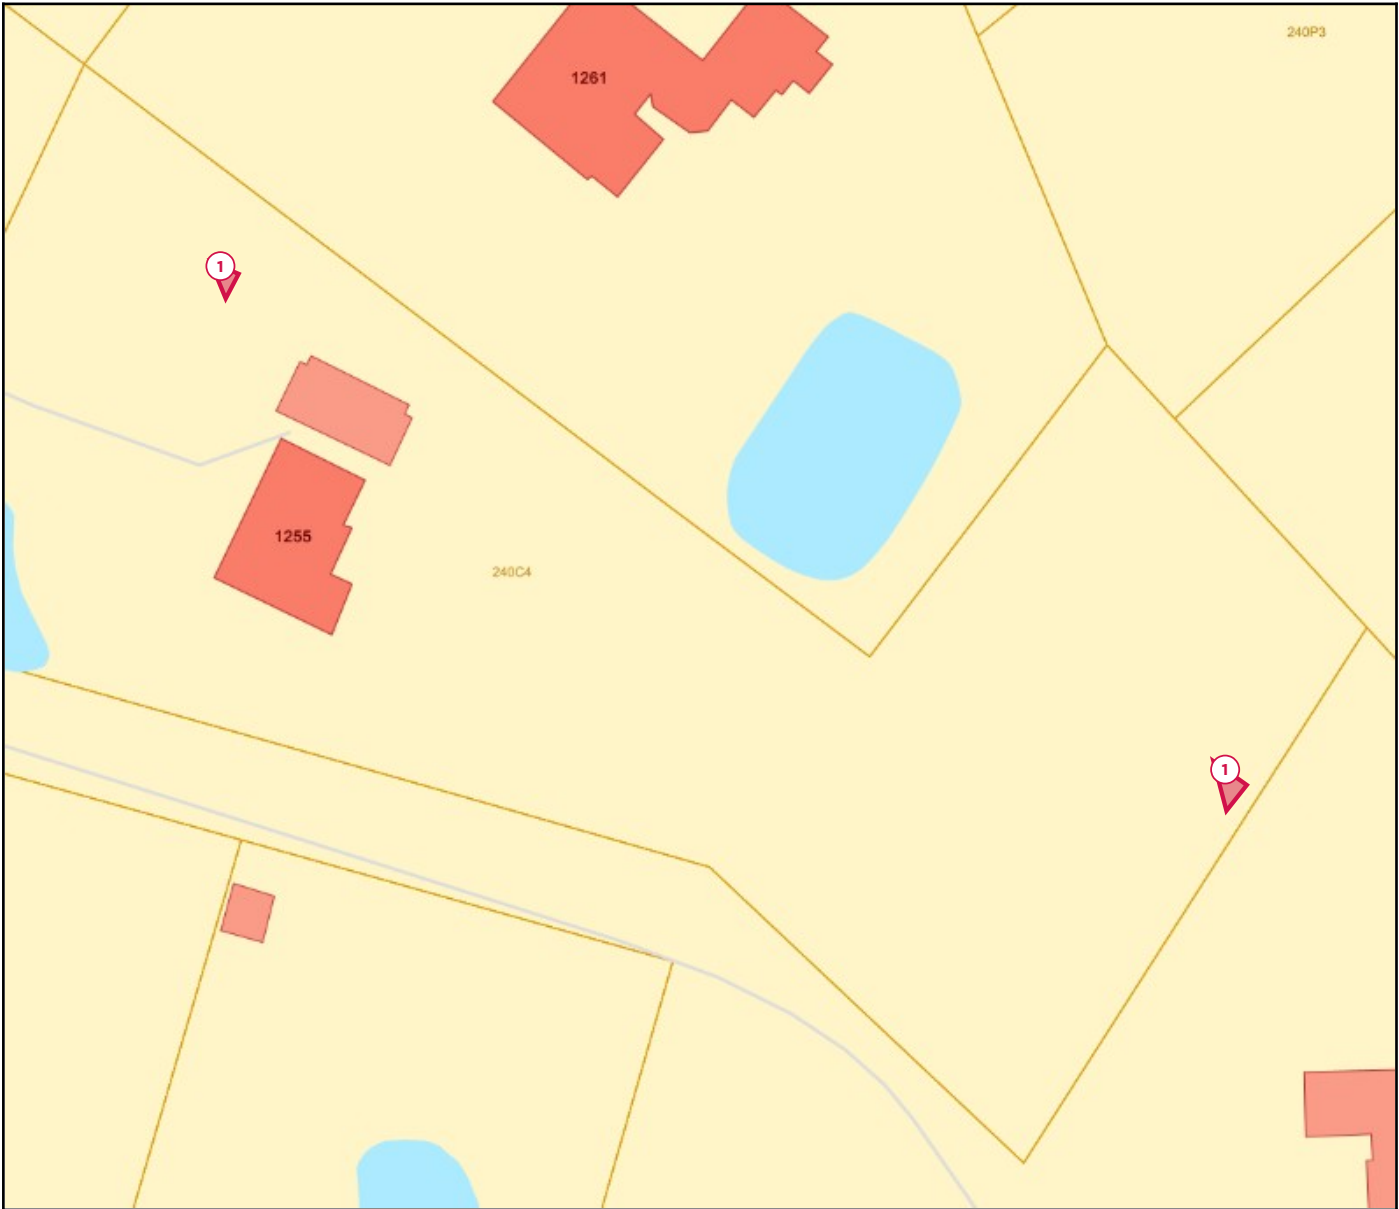
# Plan 4.1: Vaststellingen buiten de constructies

| Beschrijving | Type | Actie |
|---|---|---|
| 1. Afval golfplaten | Asbestmateriaal | Dringend verwijderen |

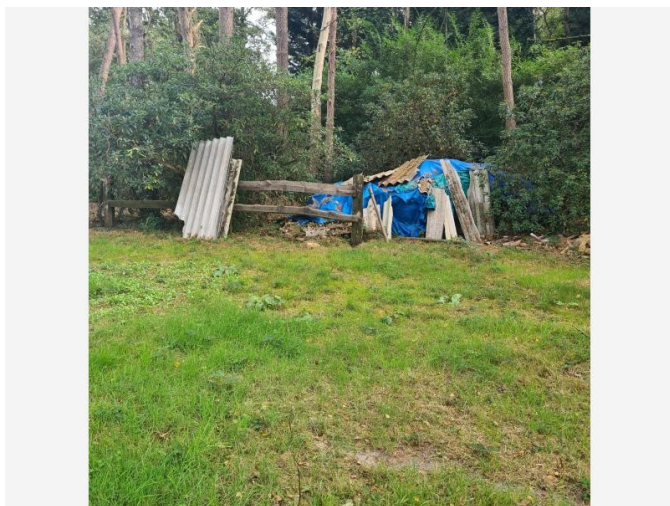
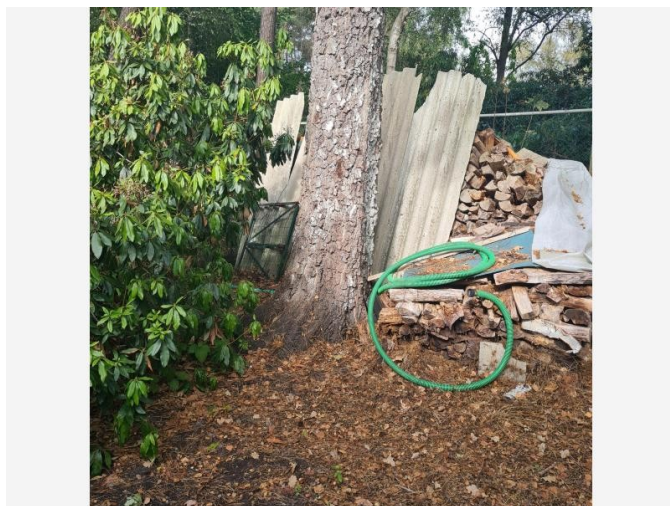
| Beschrijving | Afval golfplaten |
| Type afvalstof | Betreft stock-voorraad of gedemonteerde asbestmaterialen |
| Asbestmaterialen | <ul style="list-style-type: none"><li>• Dak- en gevelbekleding - Golfplaat</li></ul> |
| Hoeveelheid (gewicht - aantal) | <ul style="list-style-type: none"><li>• 10,00 kg - 1 stuk</li></ul> |
| Identificatiemethode | De asbestdeskundige beoordeelt het materiaal als asbestverdacht en dus asbesthoudend, en dit zonder monstername. |

Het asbestmateriaal valt onder de mijlpaal van 2040.

**Dringend verwijderen**

- Verwijder het asbestafval.
- Voer bijkomende staalname(s) uit.

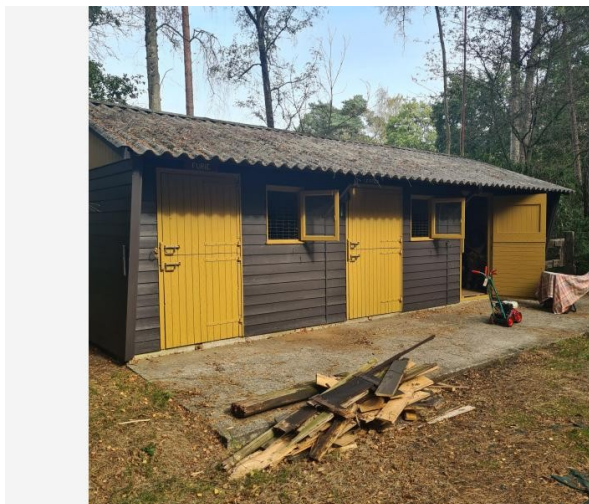
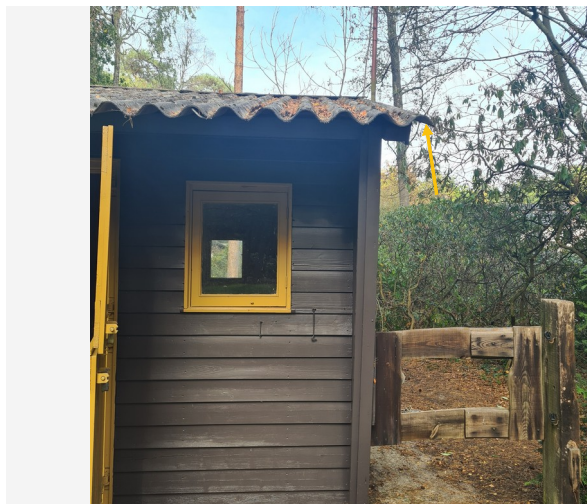
| Eindbeoordeling materiaalrisico | Verhoogd materiaalrisico en/of verhoogde kans op vezelvrijgave |

| Asbestsoort (vezeltype) | Crocidoliet aanwezig |
| Toestand van het materiaal | Matig beschadigd, matig verweerd |

| # | Type | Referentie | Resultaat |
|---|---|---|---|
| 2.1 | Puntmonster | 4. Golfplaten | Crocidoliet, Chrysotiel |

| Beschrijving | Golfplaten |

Het asbestmateriaal valt onder de mijlpaal van 2034.

Verwijderen

- Zorg voor een veilig beheer. Vermijd het beschadigen van het asbestmateriaal. Controleer de toestand jaarlijks op wijzigingen.
- Hemelwater dat afspoelt van asbestcement daken of gevels kan asbestdeeltjes bevatten. Gebruik het enkel voor gesloten circuits (bv. spoelen toiletten). Reinig na het vervangen van het dak of de gevel de dakgoten en regenwaterput of -ton om asbesthoudend sediment of slib te verwijderen

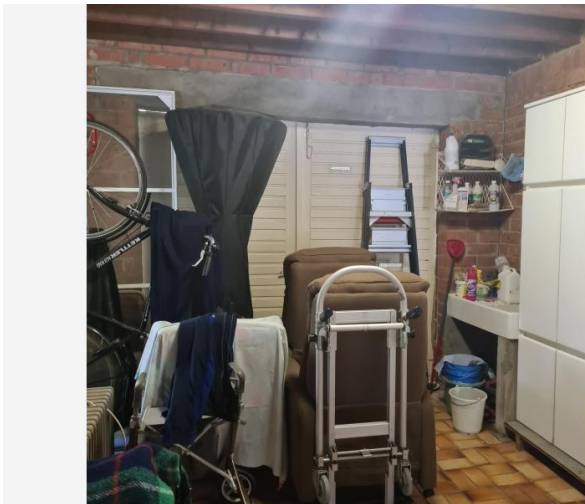
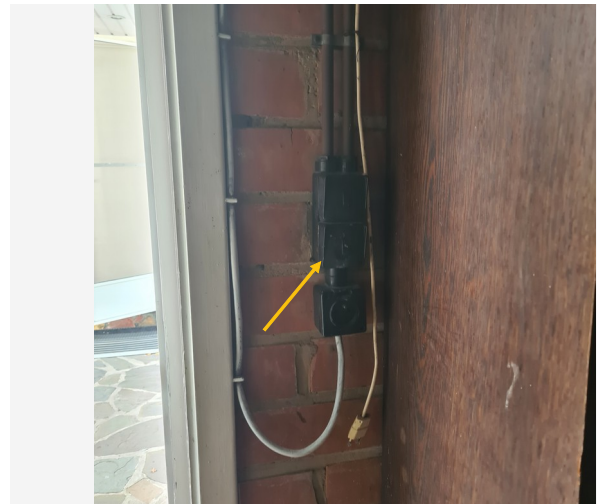
| Eindbeoordeling materiaalrisico | Laag materiaalrisico en/of verlaagde kans op vezelvrijgave |

| Asbestsoort (vezeltype) | Crocidoliet aanwezig |
| Toestand van het materiaal | Onbeschadigd, niet verweerd |

| Beschrijving | Bakeliet schakelaar |
| Identificatiemethode | <p>De asbestdeskundige beoordeelt het materiaal als asbestverdacht en dus asbesthoudend, en dit zonder monstername.</p> <p>Motivatie: De monstername brengt andere schade aan dan schade die inherent is aan de monstername.</p> |

Het asbestmateriaal valt onder de mijlpaal van 2040.

Zorgvuldig beheren

- Zorg voor een veilig beheer. Vermijd het beschadigen van het asbestmateriaal. Controleer de toestand jaarlijks op wijzigingen.
- Voer bijkomende staalname(s) uit.

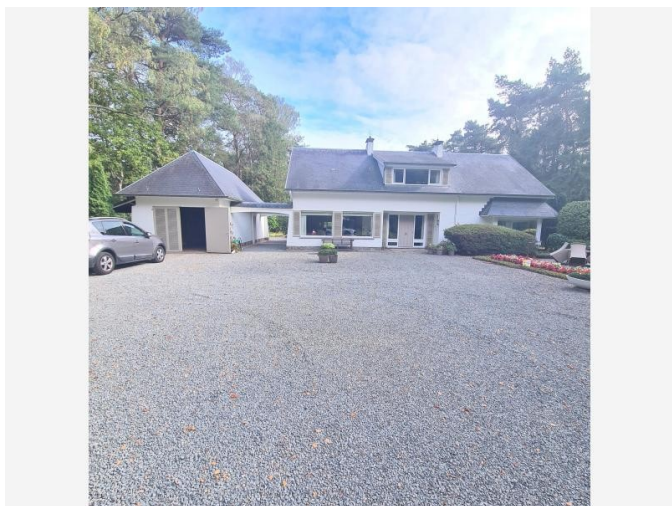
**Reden:** Het te onderzoeken materiaal situeert zich hoger dan 3,50 m te rekenen vanaf een veilige ondergrond

**Uitleg van de asbestdeskundige:** De schouw is niet langst de binnenzijde te inspecteren.

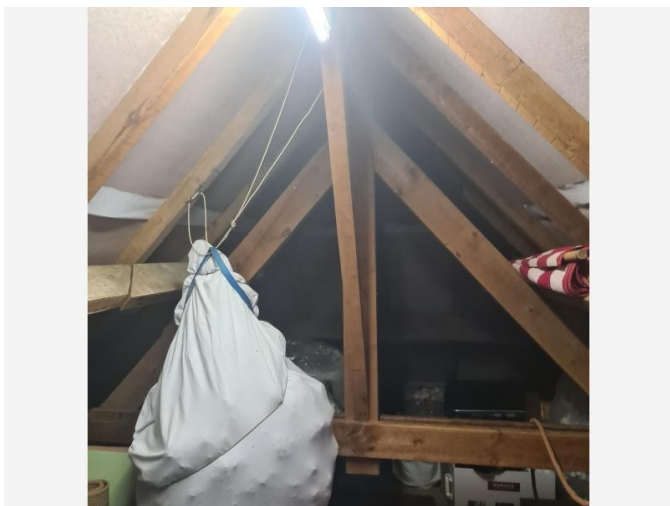
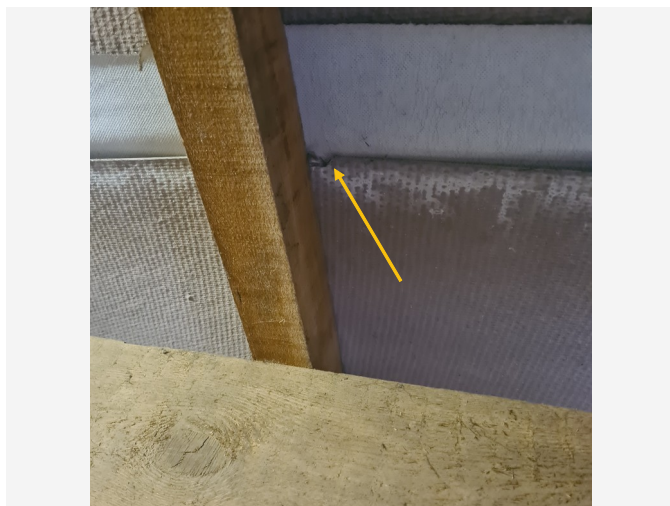
## Fiche 5: Onderdak

Geen asbest

| # | Type | Referentie | Resultaat |
|---|---|---|---|
| 5.1 | Puntmonster | 3. Onderdak | Geen asbest |

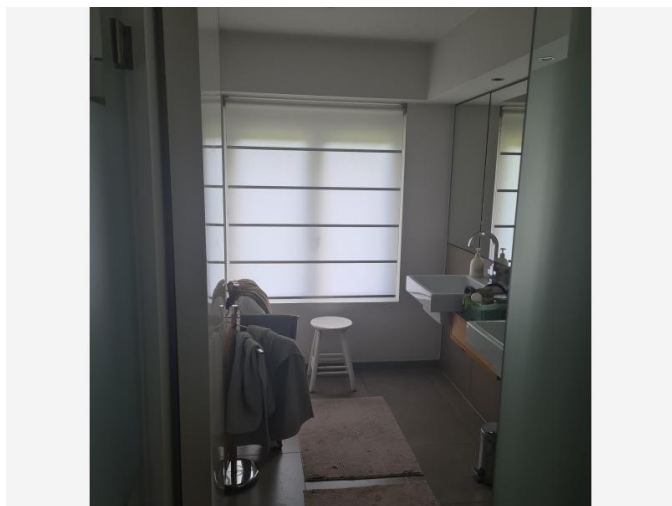
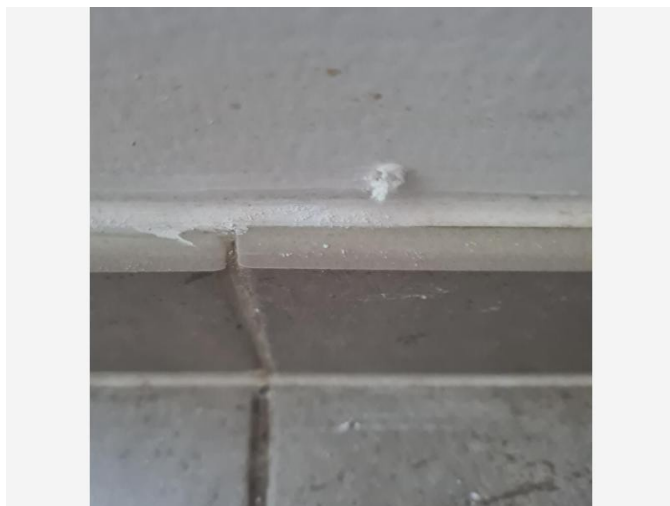
## Fiche 6: Pleisterwerk muren

Geen asbest

| # | Type | Referentie | Resultaat |
|---|---|---|---|
| 6.1 | Mengmonster | 1. Bezetting muren | Geen asbest |

| Opmerking | Stooklokaal: geen bezetting |

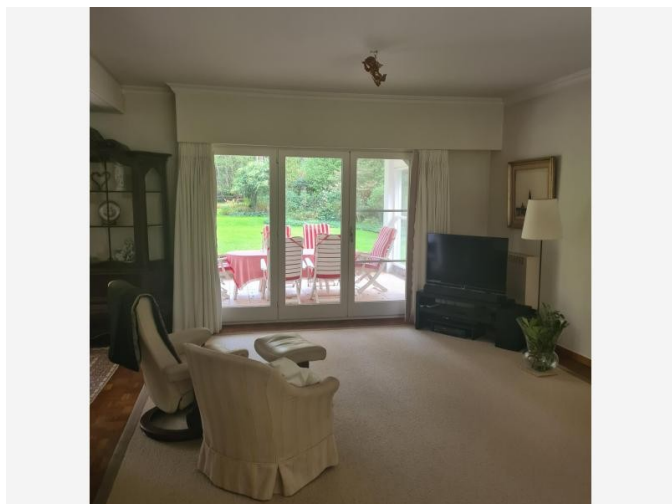
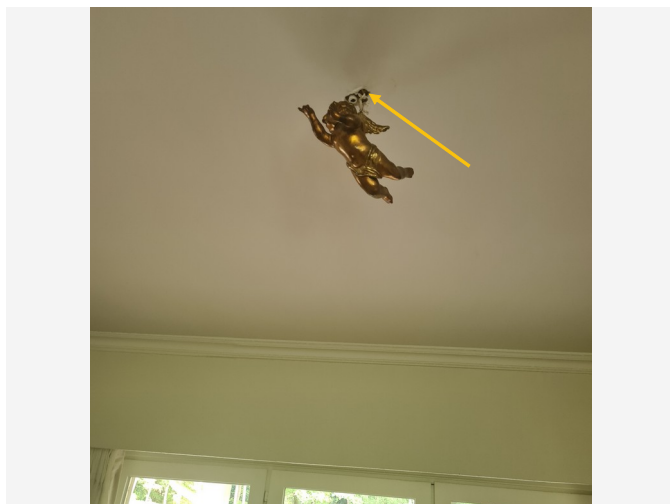
## Fiche 7: Pleisterwerk plafonds

Geen asbest

| # | Type | Referentie | Resultaat |
|---|---|---|---|
| 7.1 | Mengmonster | 2. Bezetting plafond | Geen asbest |

| Opmerking | natte ruimte: geen bezetting<br><br>hal: geen bezetting<br><br>1ste verdieping is afgewerkt met gipskartonplaten, alsook enkele ruimtes op het gelijkvloers. |

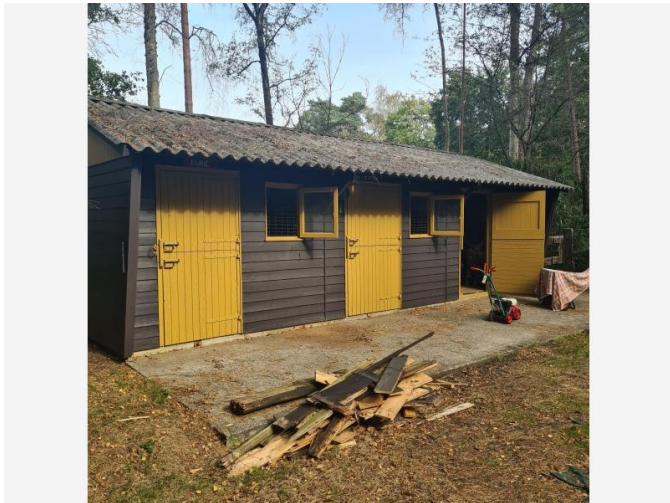
Afdruipzone/afvloeizone

Afspoelend regenwater kan asbestdeeltjes van verweerde asbestcementen dak- of gevelbekleding meenemen naar de bodem. De asbestdeeltjes in de bodem vormen een laag risico: bodempartikels houden de asbestdeeltjes voldoende vast om gezondheidsrisico's te vermijden. Door deze asbesthoudende bodemzone zorgvuldig te beheren, vermijdt u gezondheidsrisico's.

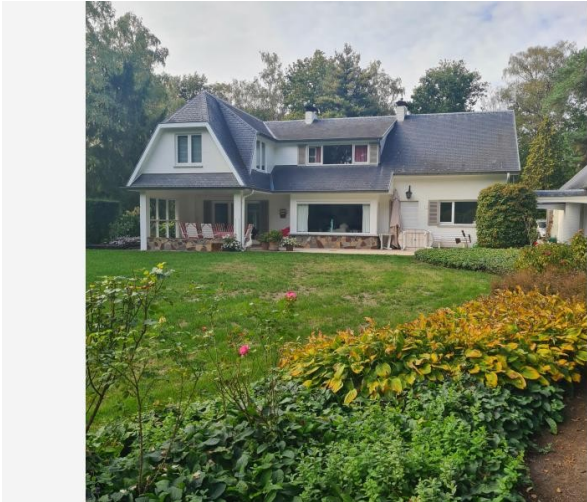
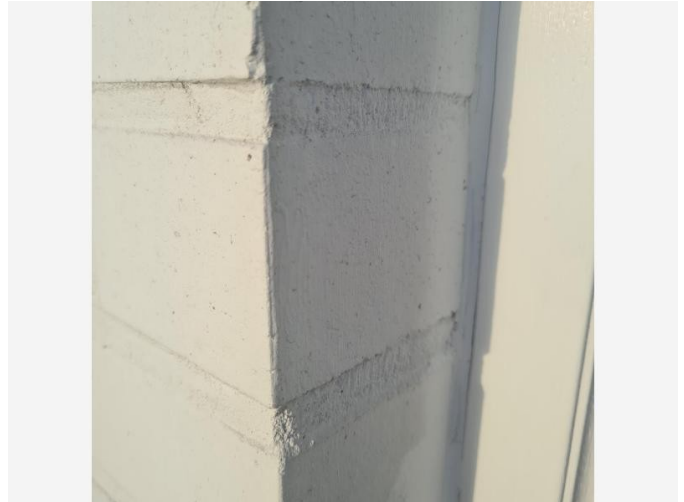
## Fiche 13: Kit buitenschrijnwerk

| Beschrijving | Notitie | Terug te vinden op plannen |
|---|---|---|
| Fiche 13: Kit buitenschrijnwerk | De kit is niet asbestverdacht. | - |
