# Asbestinventarisatetest

Marreweg 60, 2520 Ranst

Attestnummer : 20250619-000028.000

Uitgegeven op : 19.06.2025

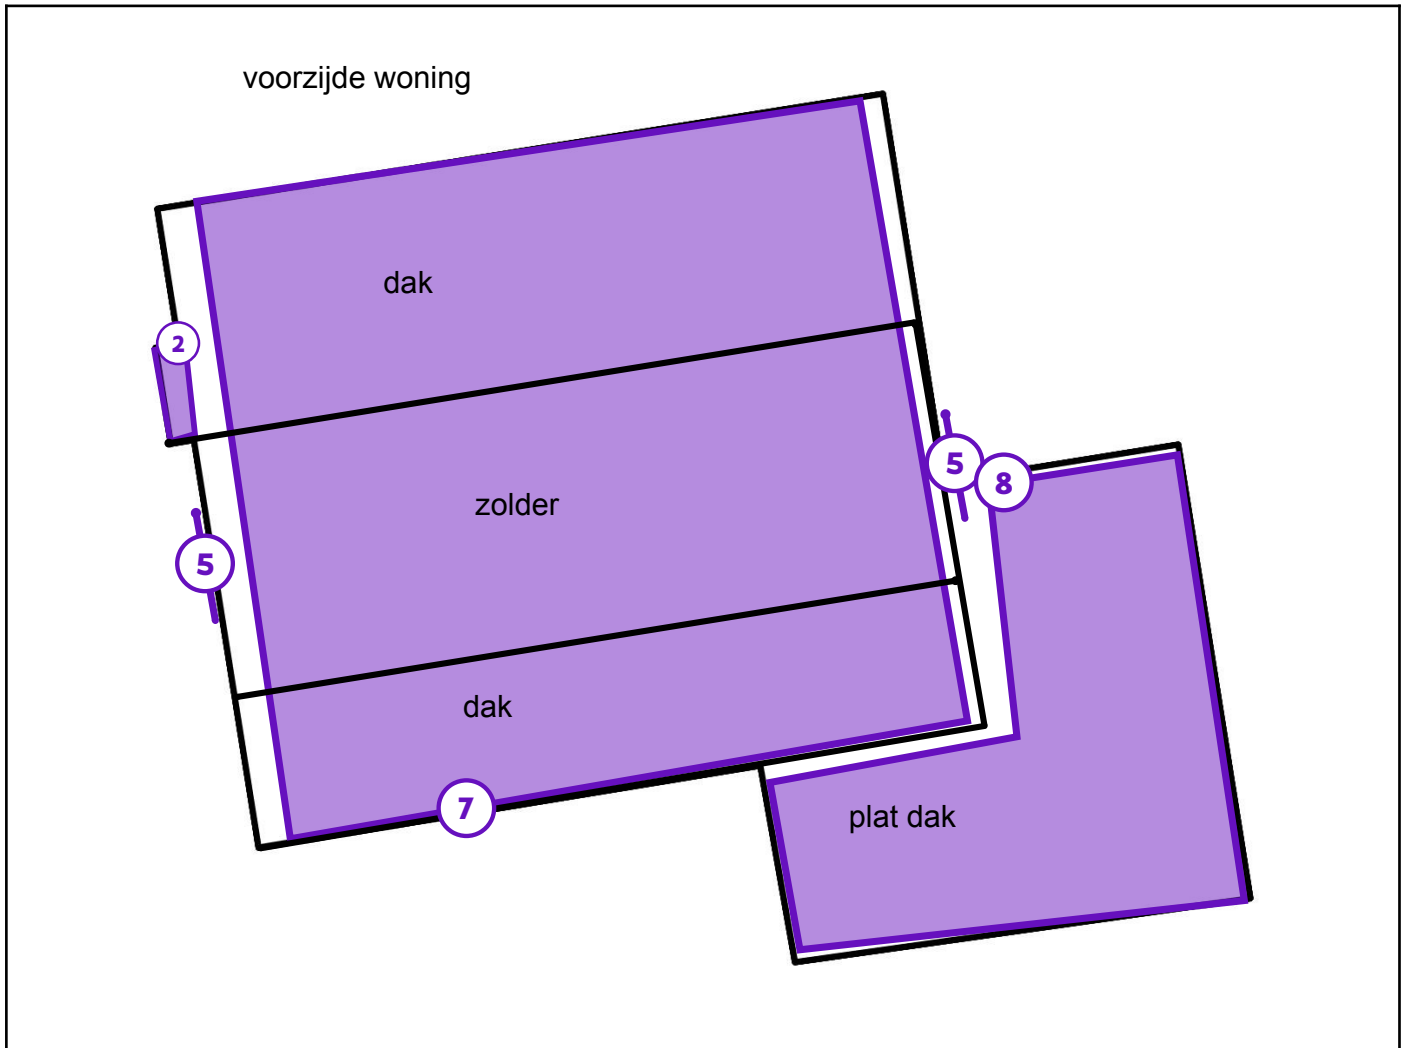
## Plan 1.5: Dak + zolder

Beschrijving	Type	Actie
2. Schouw op het dak (beperkingsfiche)	Beperking	-
5. Kit niet verdacht (visueel vastgesteld)	Advies	-
7. Schuin dak vernieuwd	Advies	-
8. Plat dak vernieuwd (factuur)	Advies	-

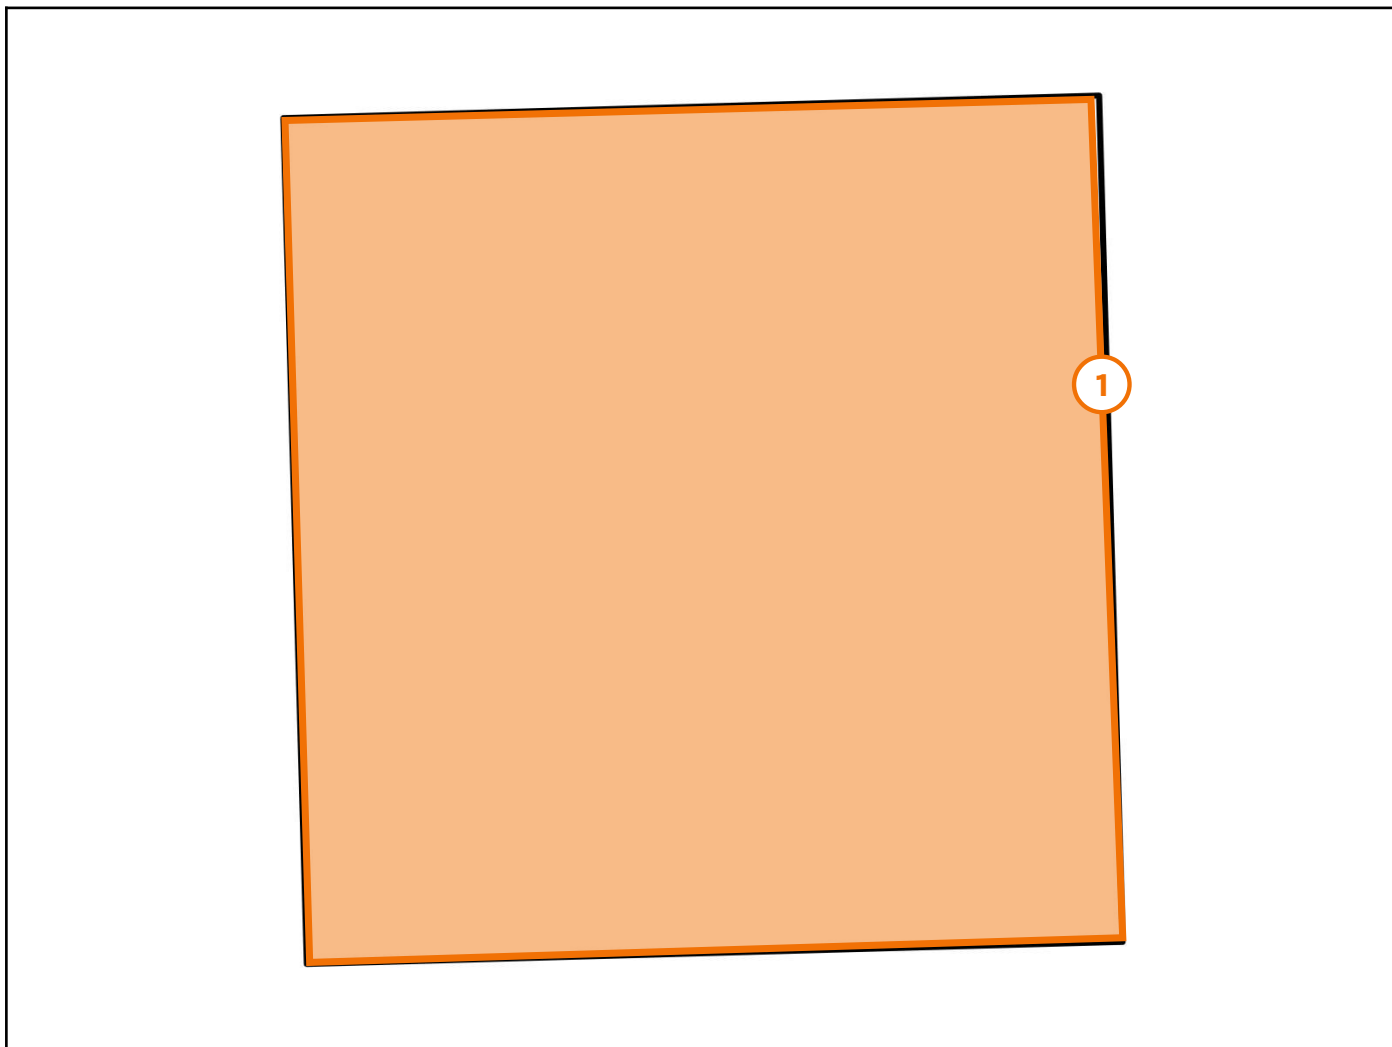
## Plan 4.1: Bijgebouw wei plan

Beschrijving	Type	Actie
1. Golfplaten (paardenstal wei) (visueel verdacht)	Asbestmateriaal	<a href="#">Verwijderen</a>

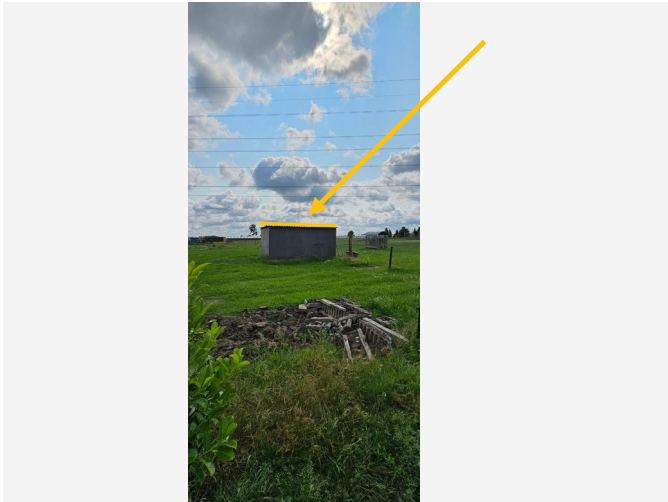
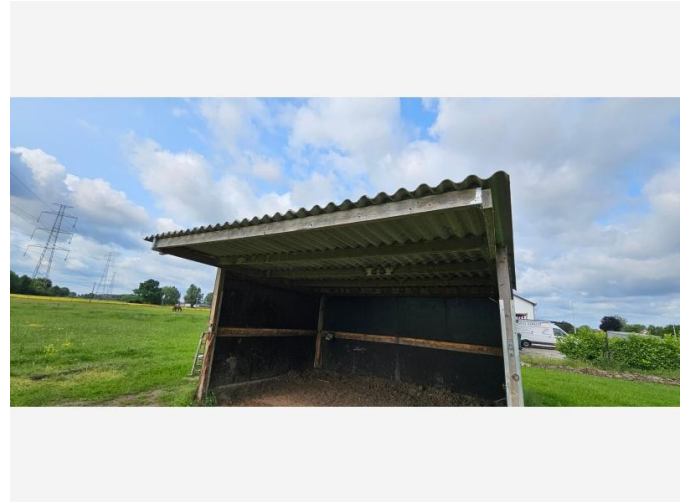
# Fiche 1: Golfplaten (paardenstal wei) (visueel verdacht)

Asbestmateriaal

Eindbeoordeling materiaalrisico	Verhoogd materiaalrisico en/of verhoogde kans op vezelvrijgave
Opmerking	mosgroei is matig beschadigd

Gebondenheid	Categorie 1: hechtgebonden in oorsprong
Asbestsoort (vezeltype)	Crocidoliet aanwezig
Asbestconcentratie	Laag (< 50%)
Afschermingsgraad van het gehele materiaal	Geheel of deels vrij aan de buitenlucht
Toestand van het materiaal	Matig beschadigd, matig verweerd

Beschrijving	Golfplaten (paardenstal wei) (visueel verdacht)
Omgeving	Buiten
Primaire drager	Schuin dak
Asbestmateriaal	Dak- en gevelbekleding - Golfplaat
Bindmiddel van asbestmateriaal	Cement
Gebondenheid op basis van bindmiddel	Hecht
Hoeveelheid (oppervlakte - aantal)	<ul style="list-style-type: none"><li>• 31,00 m<sup>2</sup> - 1 stuk</li></ul>
Totale oppervlakte	31,00 m <sup>2</sup>
Eenvoudig bereikbaar	Ja
Bevestigingswijze	<ul style="list-style-type: none"><li>• Geschroefd</li></ul>
Identificatiemethode	Vaststelling zonder monsternamen
Destructieve handeling voor identificatie	Nee
Opmerking	De golfplaten werden visueel en volgens expertise als asbestverdacht beschouwd. De vermelde oppervlaktes, diktes en volumes betreffen een beredeneerde schatting. Er worden geen rechten verleend aan deze oppervlaktes/diktes/volumes.

Verwijderen

- Verwijder dit asbestmateriaal zo snel mogelijk. Volg de toestand goed op.
- Hemelwater dat afspoelt van asbestcement daken of gevels kan asbestdeeltjes bevatten. Gebruik het enkel voor gesloten circuits (bv. spoelen toiletten). Reinig na het vervangen van het dak of de gevel de dakgoten en regenwaterput of -ton om asbesthoudend sediment of slib te verwijderen
- Voer bijkomende staalname(s) uit.

- Eenvoudige handelingen: mag via doe-het-zelf of door werknemer(s) met opleidingsattest eenvoudige handelingen  
EH via doe-het-zelf Standaard dragen van de nodige wegwerp beschermingsmiddelen FFP 3 masker , handschoenen en tyvec CAT III type 5-6 , afwasbaar schoeisel Indien mogelijk de ondervloer afdekken , golfplaten voorzichtig verwijderen, extra fixeren, niet breken , niet gooien, onmiddellijk dubbel verpakken , luchtdicht afsluiten of voorzichtig in container met asbest bag plaatsen. Voldoende benevelen/bevochtigen tijdens de duur van de werken. Indien golfplaten in slechte staat zijn en kans bestaat op breken : Eenvoudige handeling opgeleid personeel , alle werknemer(s) moeten wel beschikken over een opleidingsattest

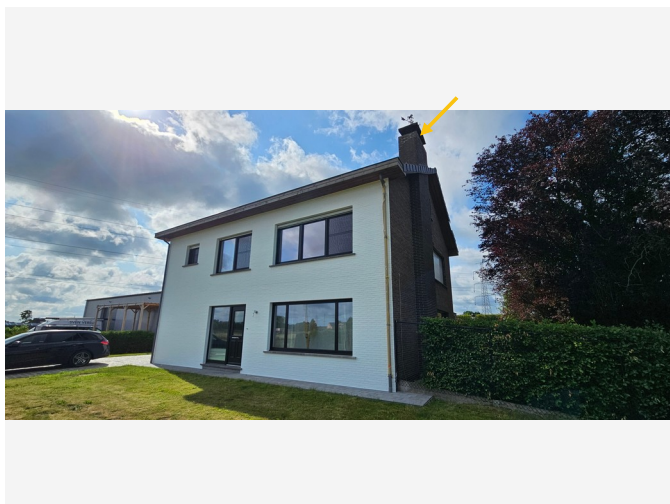
*Situeringfoto*

**Reden:** Het te onderzoeken materiaal situeert zich hoger dan 3,50 m te rekenen vanaf een veilige ondergrond

**Uitleg van de asbestdeskundige:** Bij werken (dak of reiniging schouw) kan een stelling geplaatst worden, het is niet duidelijk of er asbestverdachte materialen aanwezig zijn in de schouw.

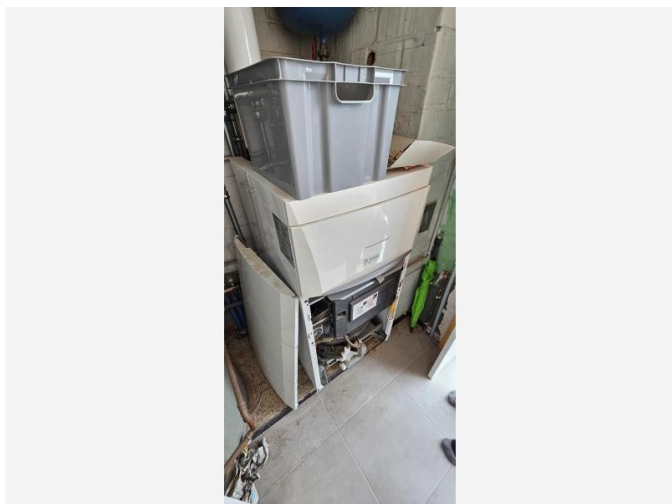
De CV ketel op stookolie werd gecontroleerd (2014) en is niet asbest verdacht geen risico bouwjaar.

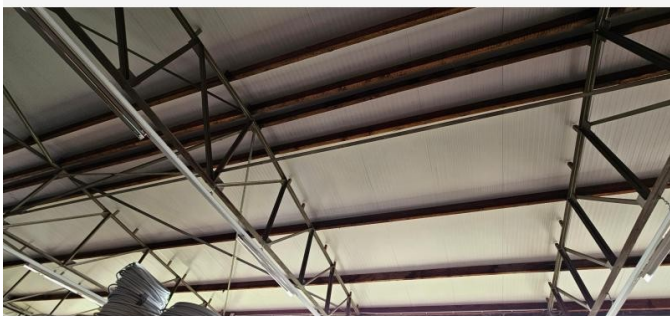
Het magazijn werd geïnspecteerd, geen asbestverdachte toepassingen of materialen aangetroffen (beton-metaal-houten constructie.)

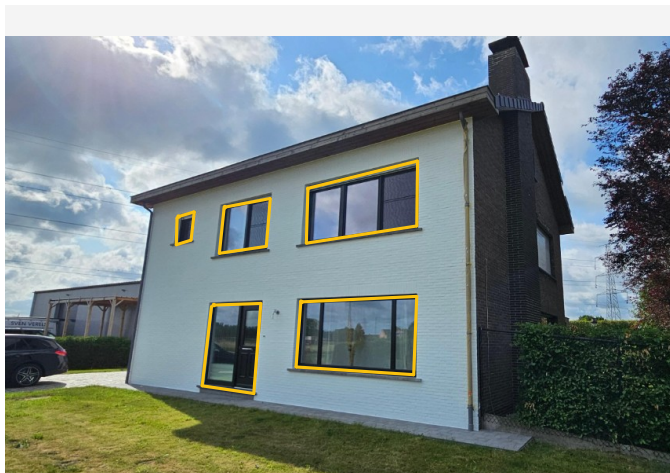
De gebruikte siliconen kit is niet asbestverdacht

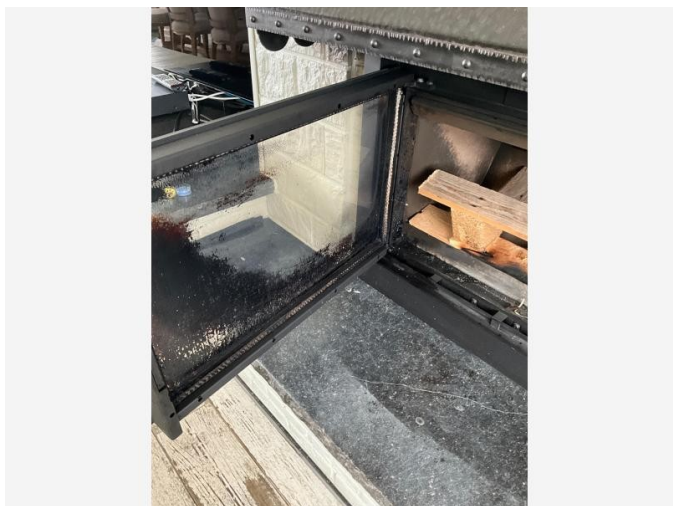
de koord werd visueel herkend als een synthetische koord en is niet asbesthoudend.

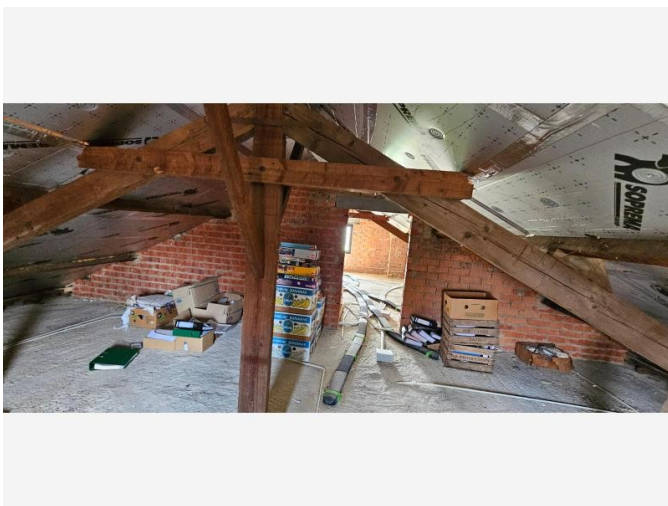
Het schuin dak werd gerenoveerd volgens factuur 2019069 door firma Algemeen dakwerken Willy versmissen BVBA (zie bijlage).

We nemen aan dat de gebruikte materialen niet asbesthoudend zijn.

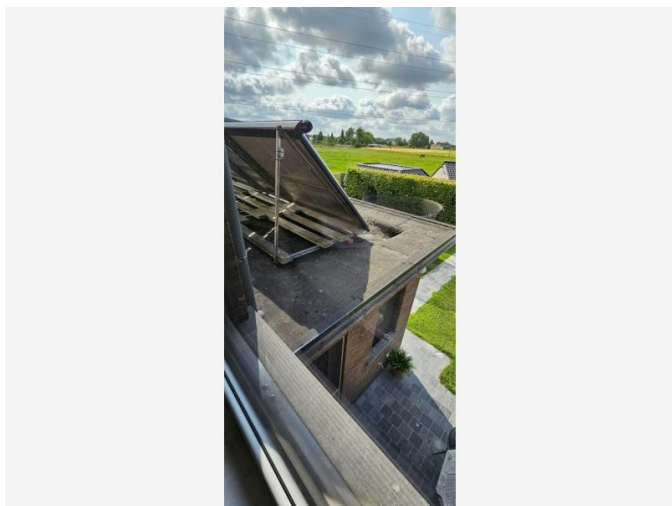
Het plat dak werd vernieuwd volgens factuur 2015/260 van firma Sven Verelst. We nemen aan dat gebruikte materialen niet asbesthoudend zijn.

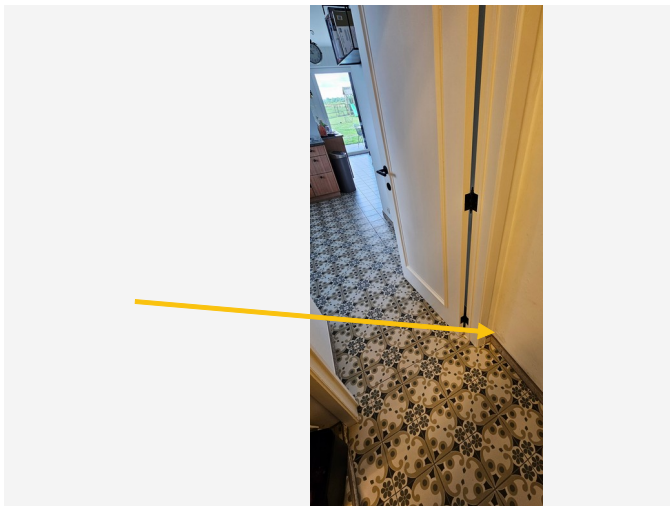
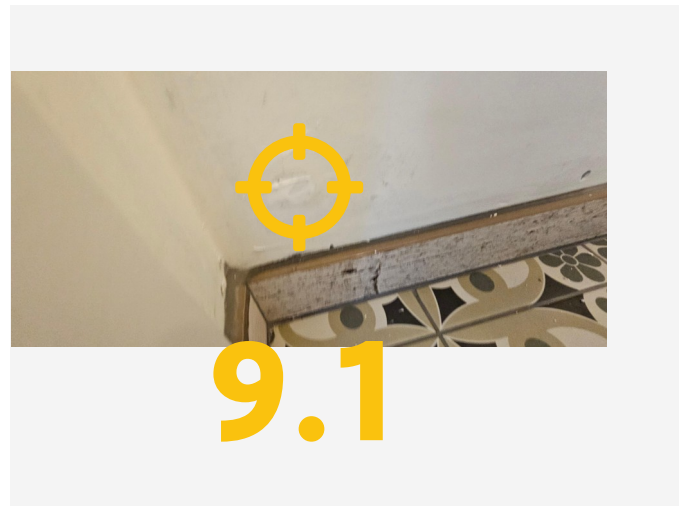
# Fiche 9: Muurpleister

Geen asbest

#	Type	Referentie	Resultaat
9.1	Mengmonster	1	Geen asbest

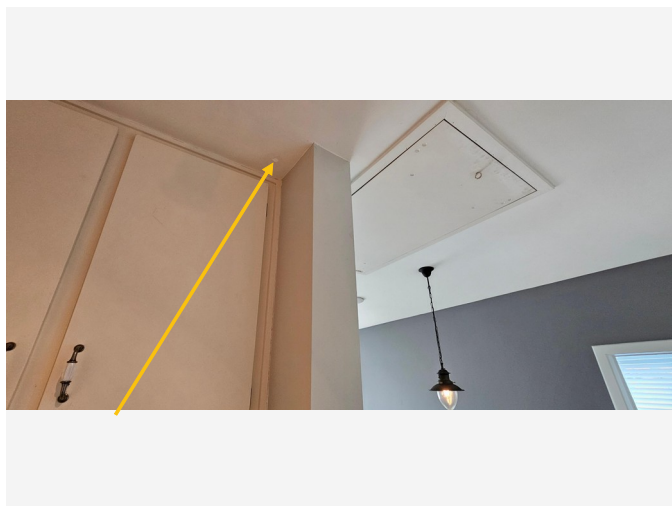
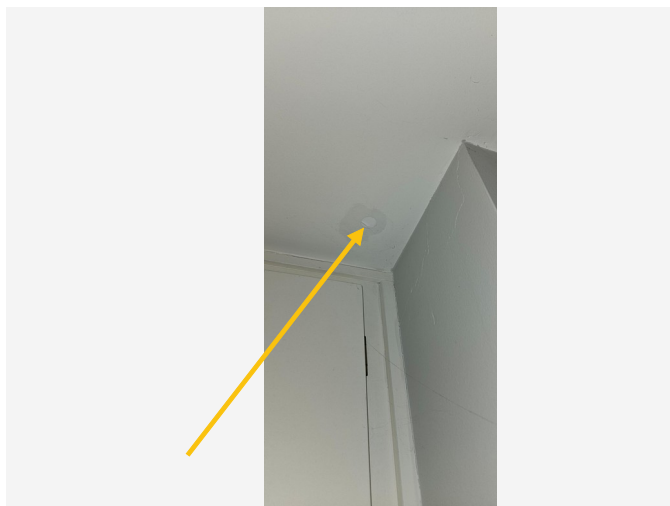
## Fiche 10: Plafondpleister

Geen asbest

#	Type	Referentie	Resultaat
10.1	Mengmonster	2	Geen asbest
