# Asbestinventarisatetest

Nachtegaallaan 33/0302, 1731 Asse

Attestnummer : 20231028-000168.000

Uitgegeven op : 28.10.2023

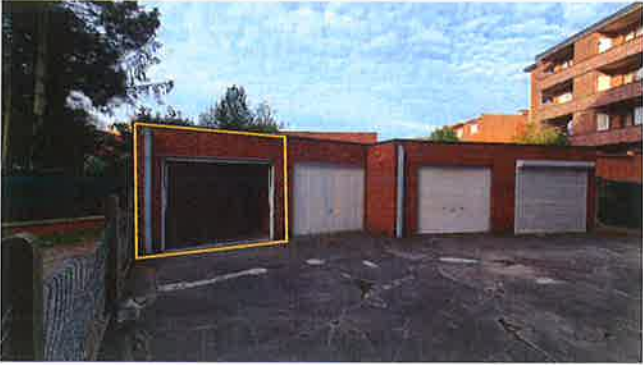
# Fiche 1: Garagebox zonder asbestverdachte materialen

De garagebox is opgebouwd uit bakstenen muren, een cementtegel vloer en een roofing plat dak. De roofing van de garage werd niet getest (gemeenschappelijke delen).

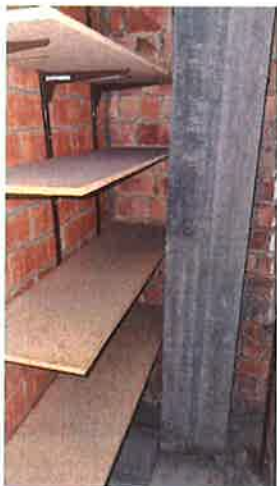
## Fiche 3: Berging zonder asbestverdachte materialen

De berging is opgebouwd uit bakstenen muren en een cementtegels vloer. In de berging zijn er nog enkele legplanken uit spaanderplaat.

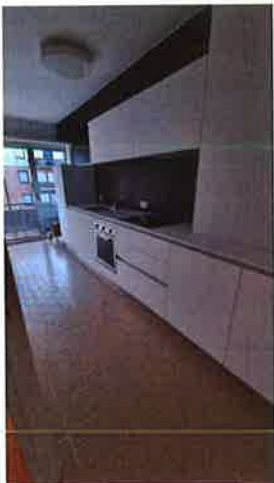
## Fiche 4: Vloer afwerking

Het appartement heeft enkele ruimtes in massief parket en enkele ruimtes in keramische tegels. Wat er onder deze vloerafwerking zit is onbekend.

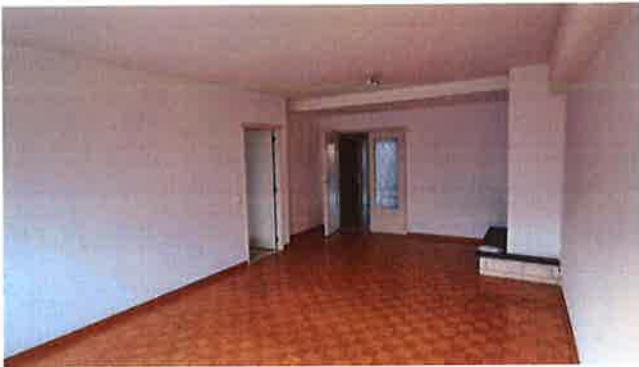
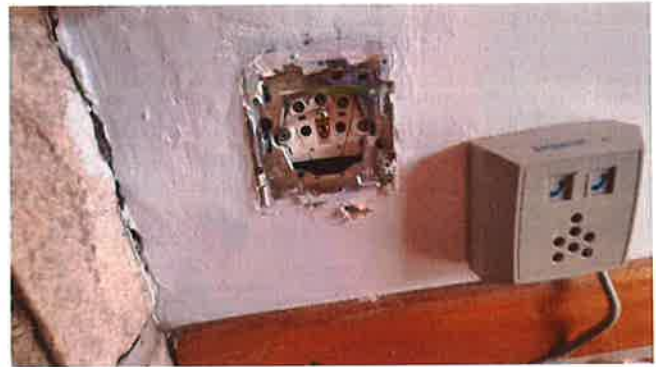
## Fiche 5: Pleisterwerk

Geen asbest

| # | Type | Referentie | Resultaat |
|---|---|---|---|
| 5.1 | Mengmonster | 1.1 | Geen asbest |

| Opmerking | Betreft de pleister op alle binnenmuren. |

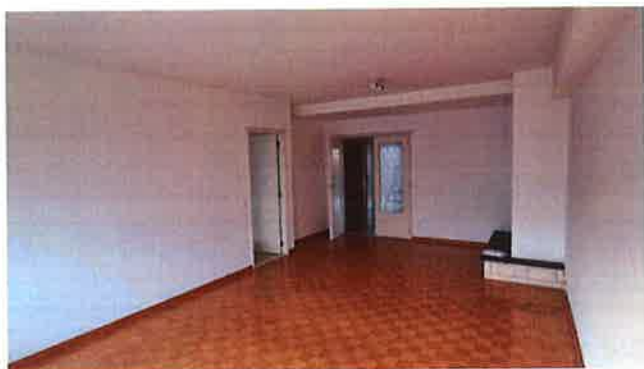
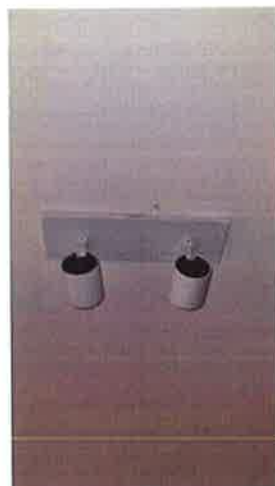
## Fiche 6: Pleisterwerk plafond

Geen asbest

| # | Type | Referentie | Resultaat |
|---|---|---|---|
| 6.1 | Mengmonster | 1.2 | Geen asbest |

| Opmerking | Betreft de pleisterwerk op het plafond over de volledige oppervlakte van het appartement. |

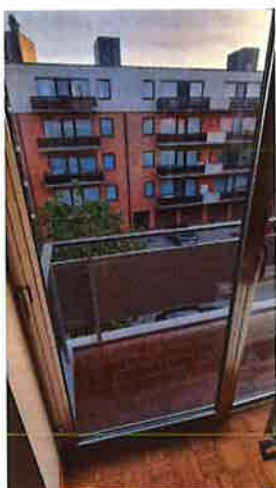
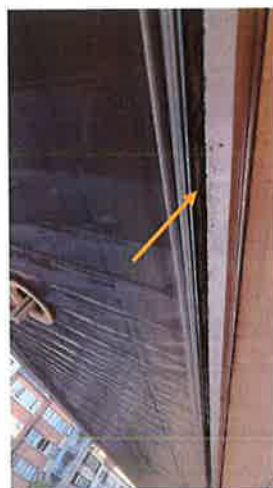
## Fiche 7: Silicone/mastiek

Geen asbest

| # | Type | Referentie | Resultaat |
|---|---|---|---|
| 7.1 | Puntmonster | 2.1 | Geen asbest |

| Opmerking | Betreft de kit tussen het vast raam/kozijn en het glas. |
