# Asbestinventarisatetest

Blokstraat 32, 1840 Londerzeel

Attestnummer : 20260121-000320.000

**Niet-asbestveilig**

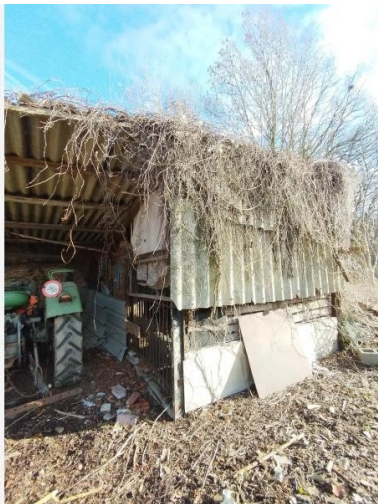
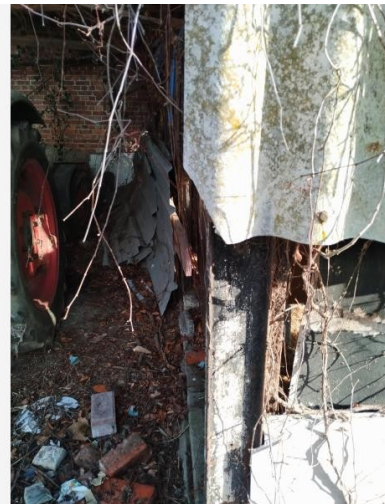
| Eindbeoordeling materiaalarisico | Hoog materiaalarisico en/of hoge kans op vezelvrijgave |

| Asbestsoort (vezeltype) | Crocidoliet aanwezig |
| Toestand van het materiaal | Matig beschadigd, matig verweerd |

| # | Type | Referentie | Resultaat |
|---|---|---|---|
| 1.1 | Puntmonster | 8 | Crocidoliet, Chrysotiel |

| Beschrijving | Golfplaten (met staalname) |
| Opmerking | <p>Er werd een staal genomen aan een uitstekend stuk waardoor de waterdichtheid van de dakbedekking niet in het gedrang komt.</p> <p>De vermelde oppervlaktes, diktes en volumes betreffen een beredeneerde schatting. Er worden geen rechten verleend aan deze oppervlaktes/diktes/volumes</p> |

- Verwijder dit asbestmateriaal zo snel mogelijk. Volg de toestand goed op.
- Hemelwater dat afspoelt van asbestcement daken of gevels kan asbestdeeltjes bevatten. Gebruik het enkel voor gesloten circuits (bv. spoelen toiletten). Reinig na het vervangen van het dak of de gevel de dakgoten en regenwaterput of -ton om asbesthoudend sediment of slib te verwijderen

- Eenvoudige handelingen: mag via doe-het-zelf of door werknemer(s) met opleidingsattest eenvoudige handelingen  
EH via doe-het zelf Standaard dragen van de nodige wegwerp beschermingsmiddelen FFP 3 masker , handschoenen en tyvec CAT III type 5-6 , afwasbaar schoeisel , golfplaten voorzichtig verwijderen, extra fixeren, niet breken , niet gooien, onmiddellijk dubbel verpakken , luchtdicht afsluiten of voorzichtig in container met asbest bag plaatsen. Voldoende benevelen/bevochtigen tijdens de duur van de werken. Indien golfplaten in slechte staat zijn en kans bestaat op breken : Eenvoudige handeling opgeleid personeel , alle werknemer(s) moeten wel beschikken over een opleidingsattest eenvoudige handelingen 8u Voor hechtgebonden toepassingen: Bij verwijdering door doe-het-zelf moet men dit afval dubbel en luchtdicht verpakt aandienen bij het gemeentelijk recyclagepark. Men raadpleegt best op voorhand de voorwaarden van het recyclagepark. Zie ook link Zie <https://ovam.vlaanderen.be/wie-mag-wat-verwijderen>

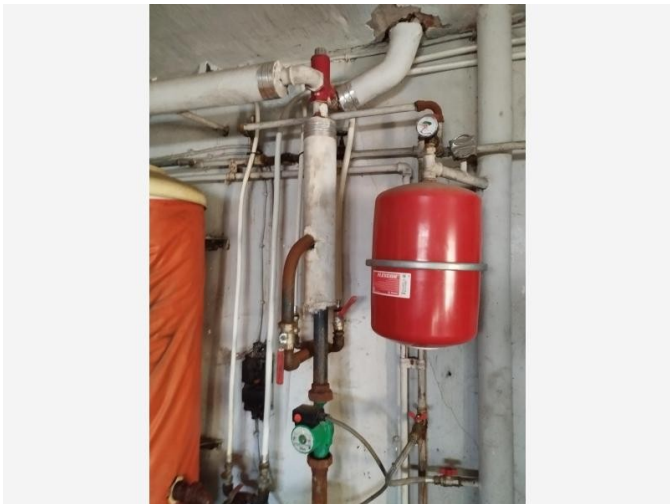
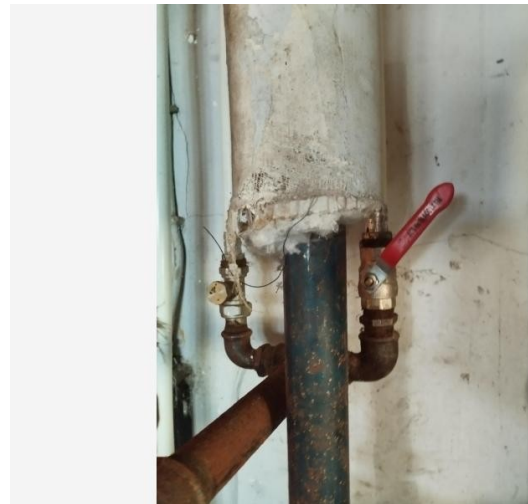
| Opmerking | <p>De vermelde lengtes, omtrekken en diktes betreffen een beredeneerde schatting. Er worden geen rechten verleend aan deze lengtes, omtrekken en diktes. De dikte is een schatting die voorkomt uit de monsterplaatsen en is daarom niet altijd representatief.</p> <p>Er werden mengmonsters genomen volgens de richtlijnen van het inspectieprotocol.</p> <p>Er kunnen bijkomende stalen genomen worden om bepaalde zones uit te sluiten.</p> |

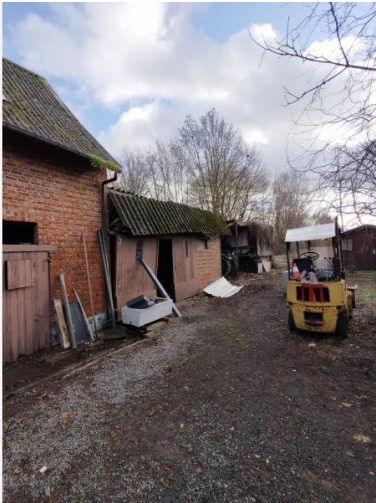
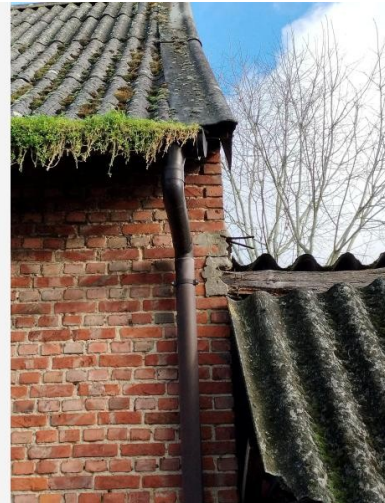
| Opmerking | <p>De vermelde oppervlaktes, diktes, gewichten en volumes betreffen een beredeneerde raming. Er worden geen rechten verleend aan deze oppervlaktes/diktes/volumes.</p> <p>Hemelwater dat afspoelt van asbestcement daken of gevels kan asbestdeeltjes bevatten.</p> |

Voor verwijdering het slib extra bevochtigen of fixeren om stof te voorkomen , niet breken om stof te beperken .

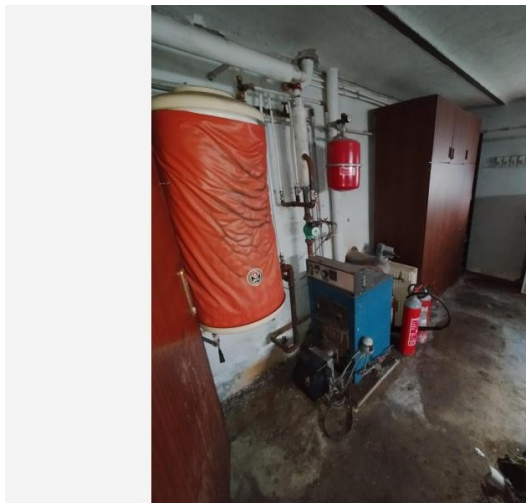
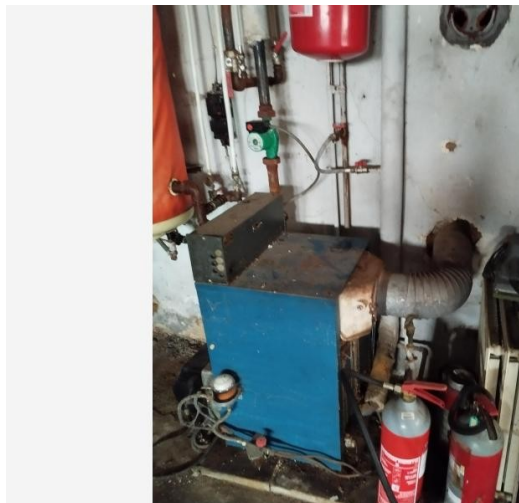
### bronnenboek:asbesthoudend en visueel zichtbaar

| Opmerking | <p>De cv ketel merk buderus type Logana werd opgezocht in het IAD Online bronnenboek asbest en is als asbesthoudend beoordeeld.</p> <p>Tot 1990 werden asbesthoudende pakkingen, branderdeur en aansluitingen rookgasafvoer gebruikt in dit type mazoutketel.</p> |

- Eenvoudige handelingen: mag via doe-het-zelf of door werknemer(s) met opleidingsattest eenvoudige handelingen  
EH via doe -het zelf :Standaard dragen van de nodige wegwerp beschermingsmiddelen FFP 3 masker , handschoenen en tyvec CAT III type 5-6 , afspoelbaar schoeisel Bevochtig het materiaal en verpak in dubbel plastic folie , sluit luchtdicht af. Bij verwijdering door doe-het-zelf moet men dit afval dubbel en luchtdicht verpakt afdienen bij het gemeentelijk recyclagepark. Men raadpleegt best op voorhand de voorwaarden van het recyclagepark. Eenvoudige handelingen: door opgeleid personeel Onderhoudstechnici moeten over een attest van eenvoudige handelingen beschikken , jaarlijks 8 u opleiding Zie ook link Zie <https://ovam.vlaanderen.be/wie-mag-wat-verwijderen> <https://ovam.vlaanderen.be/voorzorgsmaatregelen-bij-asbestverwijdering> <https://ovam.vlaanderen.be/asbestafval-afvoeren> Zie ook wetgevend kader (website van de OVAM en CODEX boek VI titel 3). <http://werk.belgie.be/sites/default/files/content/documents/Welzijn%20op%20het%20werk/Regelgeving/Codex%20boek%20VI%20titel%203%20Asbest.pdf> methodiek verwijderingsmethodes worden achteraan in

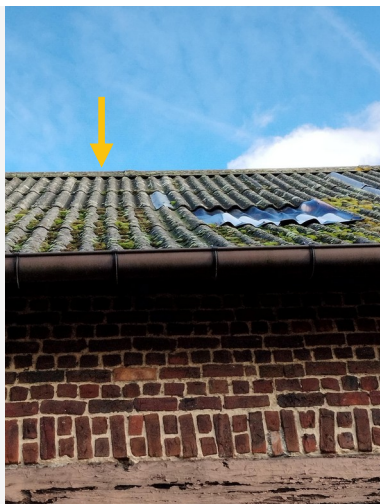
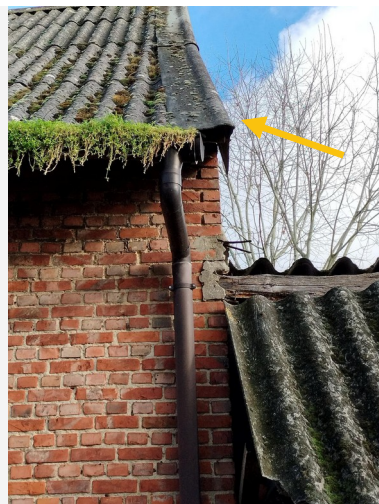
| Opmerking | <p>De opgegeven volumes betreffen een beredeneerde schatting, er worden geen rechten toegekend aan deze schatting.</p> <p>De materialen zijn visueel herkend als asbest verdacht.</p> |

- Eenvoudige handelingen: mag via doe-het-zelf of door werknemer(s) met opleidingsattest eenvoudige handelingen  
EH via doe-het zelf Standaard dragen van de nodige wegwerp beschermingsmiddelen FFP 3 masker , handschoenen en tyvec CAT III type 5-6 , afwasbaar schoeisel Indien mogelijk de ondervloer afdekken , nokpannen en zijpannen voorzichtig verwijderen, extra fixeren, niet breken , niet gooien, onmiddellijk dubbel verpakken , luchtdicht afsluiten of voorzichtig in container met asbest bag plaatsen. Voldoende benevelen/bevochtigen tijdens de duur van de werken. Indien nokpannen en zijpannen in slechte staat zijn en kans bestaat op breken : Eenvoudige handeling opgeleid personeel , alle werknemer(s) moeten wel beschikken over een opleidingsattest eenvoudige handelingen 8u Voor hechtgebonden toepassingen: Bij

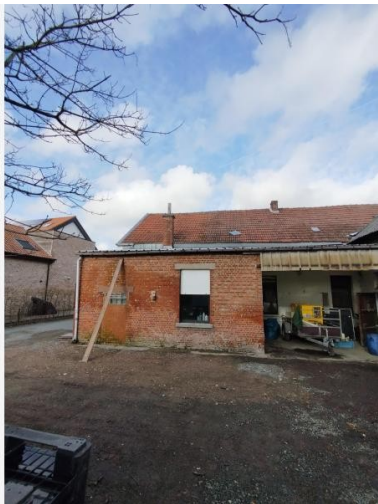
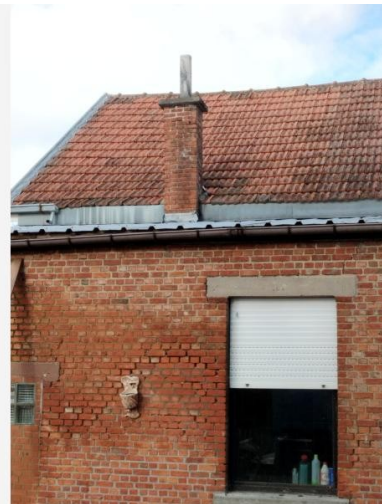
| Opmerking | <p>Op het dak is een schouwbus aanwezig.</p> <p>De vermelde oppervlaktes, diktes en volumes betreffen een beredeneerde schatting. Er worden geen rechten verleend aan deze oppervlaktes/diktes/volumes.</p> |

- Eenvoudige handelingen: mag via doe-het-zelf of door werknemer(s) met opleidingsattest eenvoudige handelingen  
EH via doe-het zelf De buis kan voorzichtig losgebeiteld worden , extra bevochtigen om stof te voorkomen  
Standaard dragen van de nodige wegwerp beschermingsmiddelen FFP 3 masker , handschoenen en tyvec CAT III type 5-6 , afwasbaar schoeisel Bij de gemeente/containerpark afsluitzakken halen om dubbel in te pakken , sluit luchtdicht af en breng naar het plaatselijk containerpark als hechtgebonden asbestafval. Voor hechtgebonden toepassingen: Bij verwijdering door doe-het-zelf moet men dit afval dubbel en luchtdicht verpakt aandielen bij het gemeentelijk recyclagepark. Men raadpleegt best op voorhand de voorwaarden van het recyclagepark. Zie ook link Zie <https://ovam.vlaanderen.be/wie-mag-wat-verwijderen>  
<https://ovam.vlaanderen.be/voorzorgsmaatregelen-bij-asbestverwijdering>

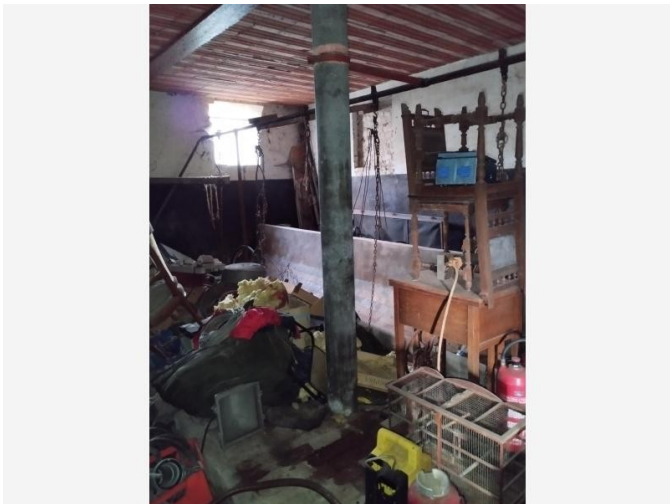
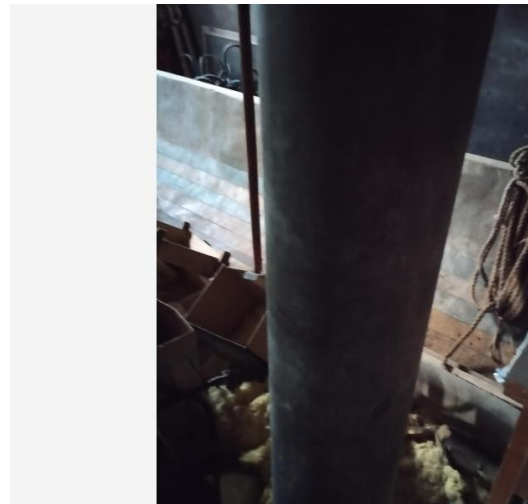
| Opmerking | De vermelde oppervlaktes en volumes betreffen een beredeneerde schatting. Er worden geen rechten verleend aan deze oppervlaktes/volumes. De dikte is een schatting die voorkomt uit de monsterplaatsen en is daarom niet altijd representatief. |

- Eenvoudige handelingen: mag via doe-het-zelf of door werknemer(s) met opleidingsattest eenvoudige handelingen  
EH via doe-het zelf of opgeleid personeel (bij afbreken van de constructie) Wij adviseren door een aannemer of architect de stabiliteit te laten controleren. Indien de paal in zijn geheel verwijderd kan worden is dit mogelijk volgens techniek EH. Plaats indien nodig een andere steunpaal. Standaard dragen van de nodige wegwerp beschermingsmiddelen FFP 3 masker , handschoenen en tyvec CAT III type 5-6 , afspoelbaar schoeisel Extra bevochtigen van de bekistingspaal , beitel rondom de paal boven en onder voorzichtig los zonder de bekisting te breken , de bekistingspaal verpakken in dubbel plastic folie , luchtdicht afsluiten en afvoeren als hechtgebonden afval. Voor hechtgebonden toepassingen: Bij verwijdering door doe-het-zelf moet men dit afval dubbel en luchtdicht verpakt aandienen bij het gemeentelijk recyclagepark. Men raadpleegt best op voorhand de voorwaarden van het recyclagepark. Zie ook link Zie <https://ovam.vlaanderen.be/wie-mag-wat-verwijderen> <https://ovam.vlaanderen.be/voorzorgsmaatregelen-bij-asbestverwijdering> <https://ovam.vlaanderen.be/asbestafval-afvoeren> Zie ook wetgevend kader (website van de OVAM en CODEX boek VI titel 3).

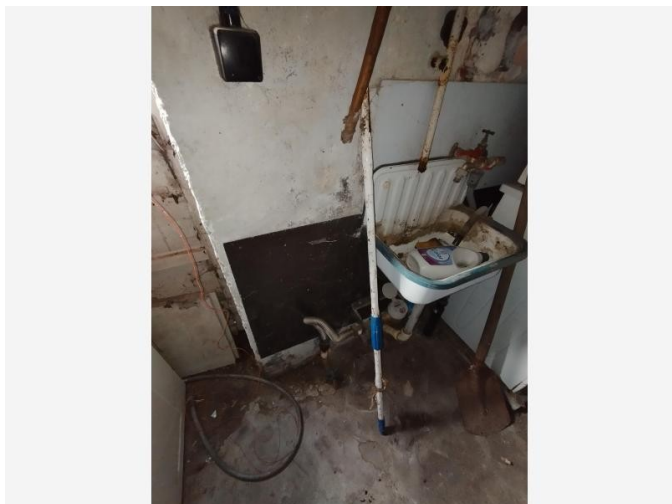
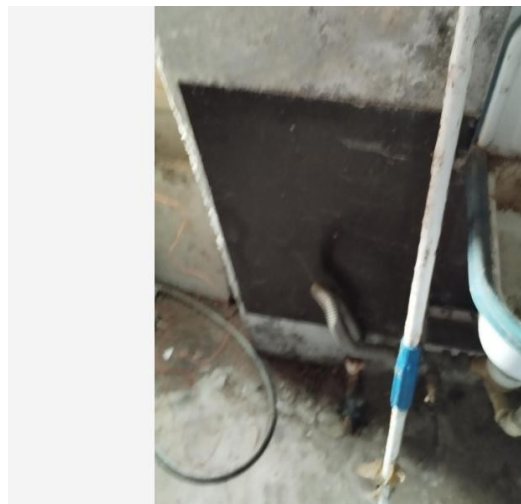
| Opmerking | <p>De zwarte plaat werd bemonsterd, maar ook de witten is asbestverdacht.</p> <p>De vermelde oppervlaktes, diktes en volumes betreffen een beredeneerde schatting. Er worden geen rechten verleend aan deze oppervlaktes/diktes/volumes.</p> |

indien de platen eenvoudig te verwijderen zijn zonder kans op breken kan dit via doe-het-zelf of door werknemer(s) met opleidingsattest eenvoudige handelingen; Dek de vloer af met plastic folie . Standaard dragen van de nodige wegwerp beschermingsmiddelen FFP 3 masker , handschoenen en tyvec CAT III type 5-6 , afspoelbaar schoeisel. Fixeer het plaatmateriaal , de asbesthoudende platen in hun geheel verwijderen. Niet gooien, niet breken. Verwijder onder verneveling of tussentijds voldoende bevochtigen tijdens de volledige duur van de werken. Dubbel verpakken in plastic folie , luchtdicht verpakken of plaats in container met asbestbag. Reinig Nadien de draagstructuur met vochtige doeken (+stofzuiger met absoluut filter kan niet gehuurd worden dus voor een particulier niet mogelijk .) Alle werknemer(s) moeten wel beschikken over een opleidingsattest eenvoudige handelingen 8u. Voor hechtgebonden toepassingen: Bij verwijdering door doe-het-zelf moet men dit afval dubbel en luchtdicht verpakt aandienen bij het

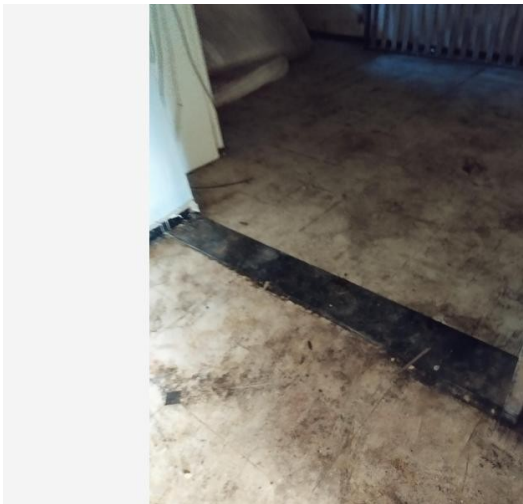
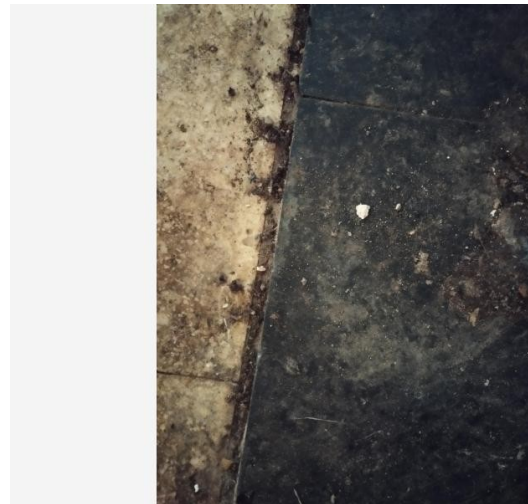
| Opmerking | <p>Visueel verdacht beschouwd.</p> <p>De vermelde oppervlaktes, diktes, gewichten en volumes betreffen een beredeneerde schatting. Er worden geen rechten verleend aan deze oppervlaktes/diktes/volumes.</p> |

- Eenvoudige handelingen: mag via doe-het-zelf of door werknemer(s) met opleidingsattest eenvoudige handelingen  
EH via doe-het zelf : De dorpel kan voorzichtig losgebeiteld worden, zonder de toepassing zelf te breken , extra bevochtigen om stof te voorkomen Standaard dragen van de nodige wegwerp beschermingsmiddelen FFP 3 masker , handschoenen en tyvec CAT III type 5-6 , afwasbaar schoeisel Verpakken in dubbel plastic folie , sluit luchtdicht af en afvoeren naar het containerpark als hechtgebonden asbestafval. Voor hechtgebonden toepassingen: Bij verwijdering door doe-het-zelf moet men dit afval dubbel en luchtdicht verpakt aandienen bij het gemeentelijk recyclagepark. Men raadpleegt best op voorhand de voorwaarden van het recyclagepark. Zie ook link Zie <https://ovam.vlaanderen.be/wie-mag-wat-verwijderen>  
<https://ovam.vlaanderen.be/voorzorgsmaatregelen-bij-asbestverwijdering>  
<https://ovam.vlaanderen.be/asbestafval-afvoeren> Zie ook wetgevend kader (website van de OVAM en CODEX boek VI titel 3). <http://werk.belgie.be/sites/default/files/content/documents/Welzijn%20op%20het>

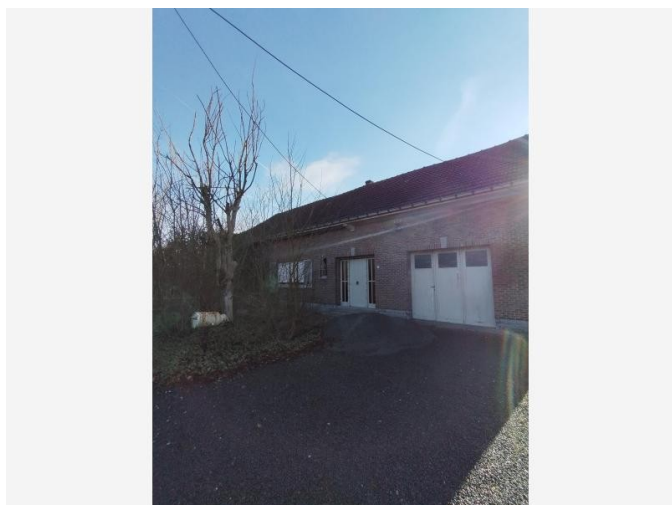
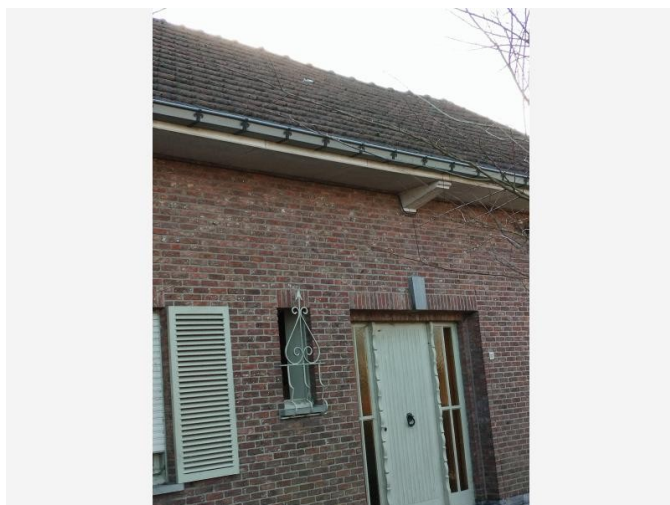
### Fiche 20: Dakbedekking woning

| Beschrijving | Notitie | Terug te vinden op plannen |
|---|---|---|
| Fiche 20: Dakbedekking woning | De dakbedekking wordt gecontroleerd. deze bestaat uit pannen. | Plan 1.4: Hoofdgebouw plan dak |
