# Asbestinventarisatattest

Beekveld 17, 1785 Merchtem

Attestnummer : 20260122-000226.000

**Niet-asbestveilig**

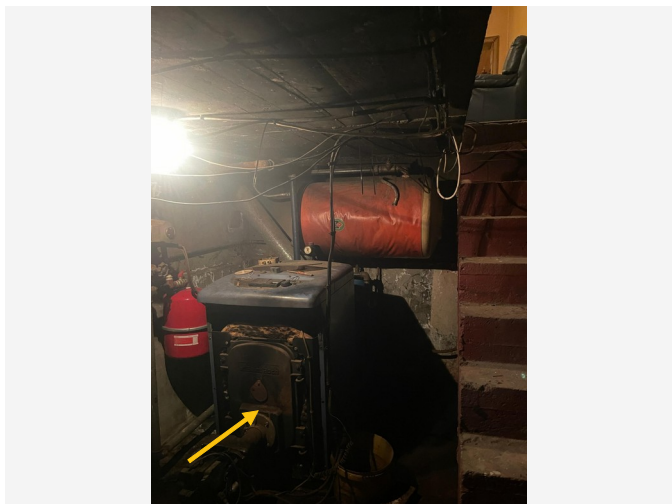
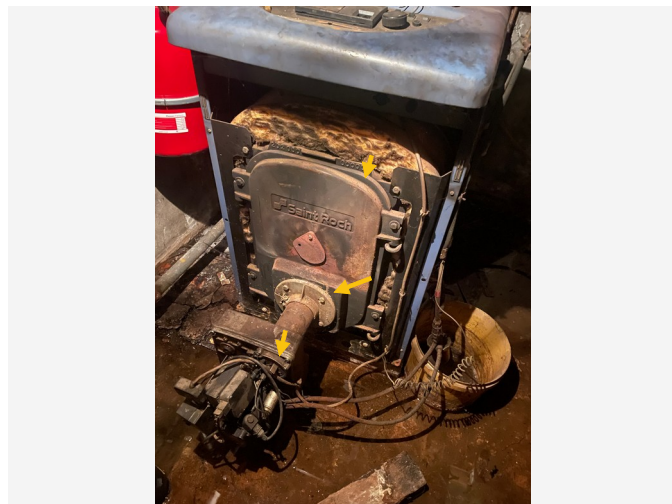
Het asbestmateriaal valt onder de mijlpaal van 2034.

**Dringend verwijderen**

| Eindbeoordeling materiaalisico | Hoog materiaalisico en/of hoge kans op vezelvrijgave |

| Gebondenheid | Categorie 2: niet-hechtgebonden met matrix |
| Asbestsoort (vezeltype) | Alleen chrysotiel |
| Asbestconcentratie | Hoog ( $\geq 50\%$ ) |
| Toestand van het materiaal | Matig beschadigd, matig verweerd |

| Beschrijving | verwarmingsbrander |
| Asbestmateriaal | Pakking, dichting |
| Opmerking | door het niet destructief onderzoek kunnen we geen bemonstering doen van de dichtingen in de verwarmingsbrander |

- Verwijder dit asbestmateriaal zo snel mogelijk. Volg de toestand goed op.
- Voer bijkomende staalname(s) uit.

- Eenvoudige handelingen: mag via doe-het-zelf of door werknemer(s) met opleidingsattest eenvoudige handelingen de verwarmingsbrander kan op zijn geheel worden verwijderd en dubbel verpakt worden aangeleverd bij een erkend asbestverwerker.

bij het verwijderen de nodige PBM's gebruiken (FFP3 masker, handschoenen, tyvec,...). indien de nodige ervaring of materiaal niet aanwezig is, deze werken laten uitvoeren door een werknemer met een opleidingsattest, deze werknemer bepaald de verwijderstechniek.

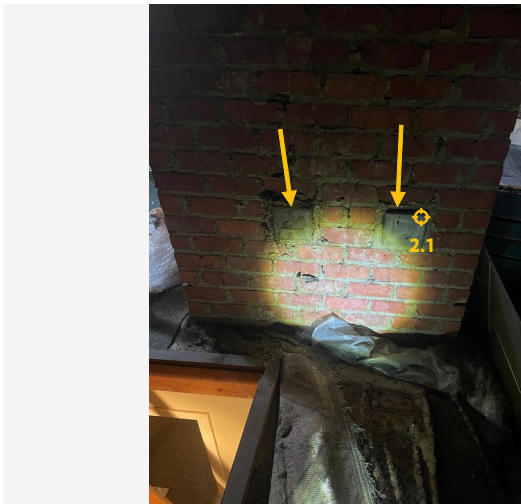
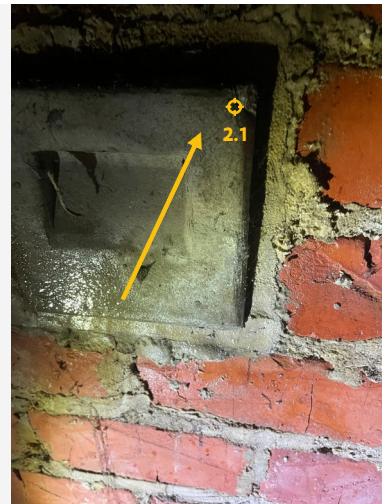
Het asbestmateriaal valt onder de mijlpaal van 2040.

Verwijderen

| Eindbeoordeling materiaalrisico | Verhoogd materiaalrisico en/of verhoogde kans op vezelvrijgave |

| Asbestsoort (vezeltype) | Crocidoliet aanwezig |
| Toestand van het materiaal | Licht beschadigd, licht verweerd. Intact calciumsilicaatmateriaal of categorie III 'gebondenheid' |

| # | Type | Referentie | Resultaat |
|---|---|---|---|
| 2.1 | Puntmonster | 1051VWS-04 | Chrysotiel, Crocidoliet |

| Beschrijving | roetluik |
| Opmerking | er zijn twee roetluiken op zolder aanwezig en een in de kelder |

- Zorg voor een veilig beheer. Vermijd het beschadigen van het asbestmateriaal. Controleer de toestand jaarlijks op wijzigingen.

het roetluik kan eenvoudig worden losgemaakt en worden weggenomen, voor het verwijderen het roetluik voldoende fixeren zodat er geen stof kan vrijkomen, bij de verwijdering steeds gebruik maken van de nodige PBM's (tyvec, FFP3 masker, handschoenen,...). na het verwijderen van het roetluik dit dubbel verpakken en aanbieden aan het plaatselijke recyclagepark of bij een erkend asbestverwerker. geen snel draaiende machines gebruiken bij het verwijderen. indien de nodige ervaring of materiaal niet aanwezig is, deze werken laten uitvoeren door een werknemer met een opleidingsattest, deze werknemer bepaald de verwijderstechniek.

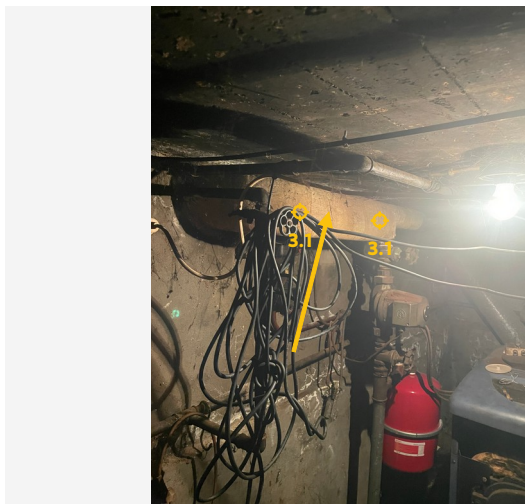
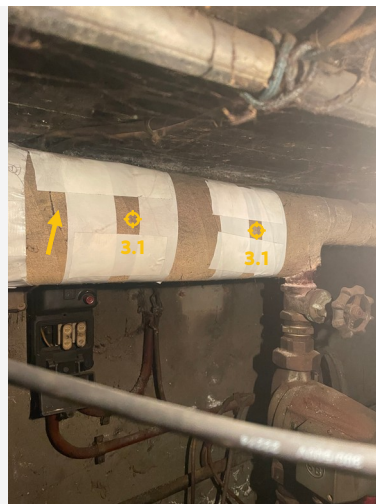
Het asbestmateriaal valt onder de mijlpaal van 2034.

Verwijderen

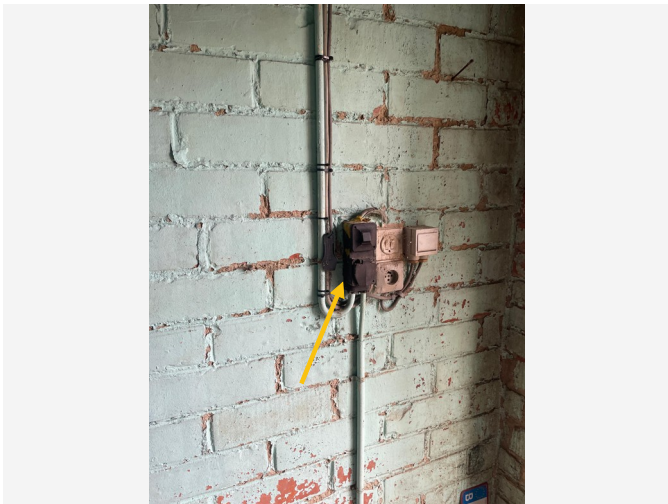
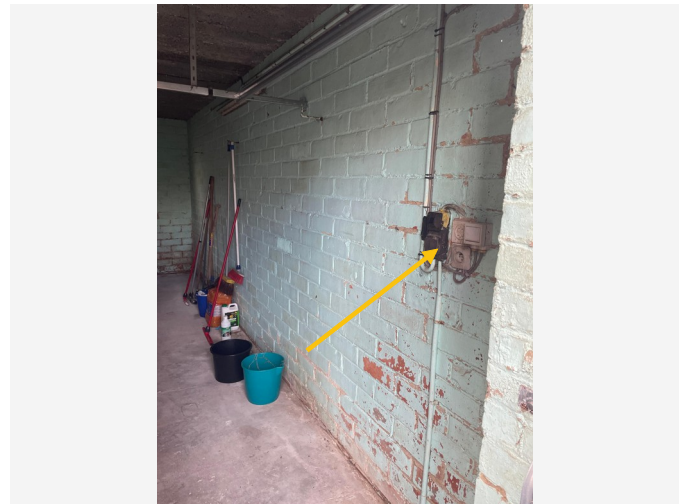
| Opmerking | in de kelder en in de garage bevinden zich bakelieten schakelaars. de vermelde oppervlaktes en volumes betreffen een beredeneerde schatting. Er worden geen rechten verleend aan deze oppervlaktes/volumes. De dikte is een schatting die voorkomt uit de monsterplaatsen en is daarom niet altijd representatief. |

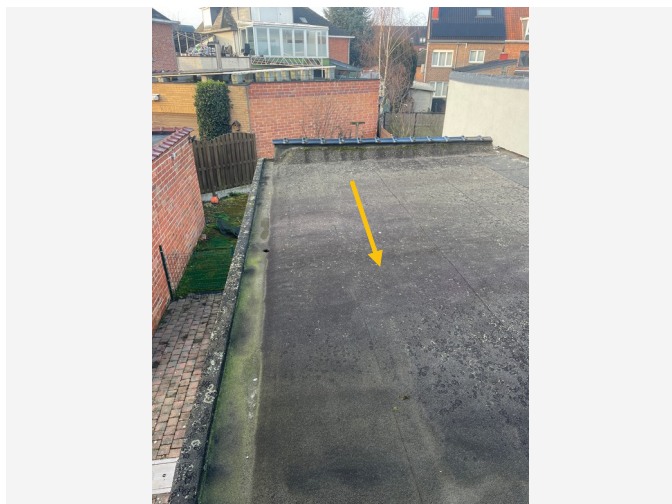
de roofing is maar bemonsterd aan de oppervlakte en niet tot op de drager, dit om te verhinderen dat er lekken zouden ontstaan. bij werken of calamiteit dienen de onderliggende asbestverdachte lagen te worden bemonsterd en door een WASO erkend labo te worden onderzocht op asbesthoudendheid.

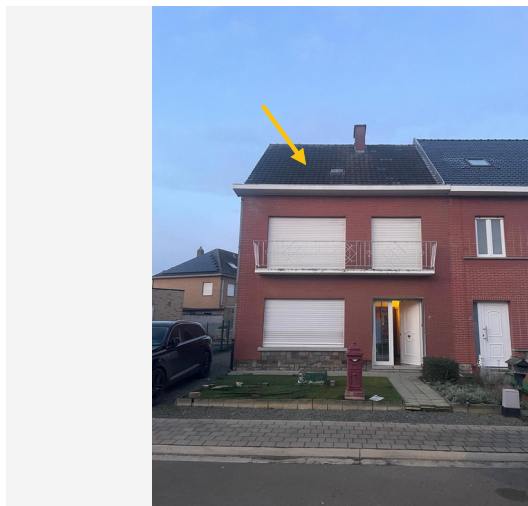
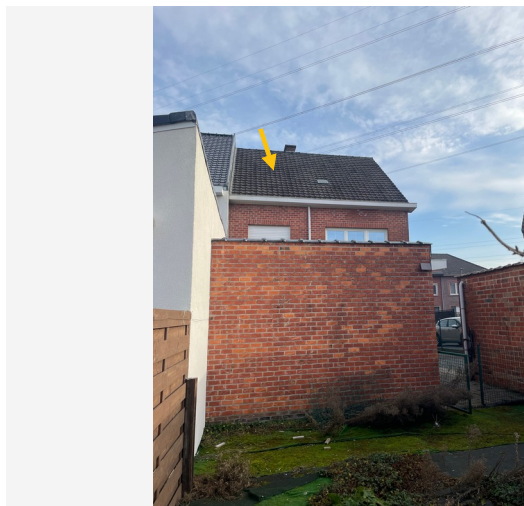
## Fiche 24: dakbedekking

| Beschrijving | Notitie | Terug te vinden op plannen |
|---|---|---|
| Fiche 24: dakbedekking | de dakbedekking van de woning bestaat uit keramische dakpannen. | Plan 1.4: grondplan zolder |
