# Asbestinventarisatetest

Stationsstraat 28, 2800 Mechelen

Attestnummer : 20240918-000104.000

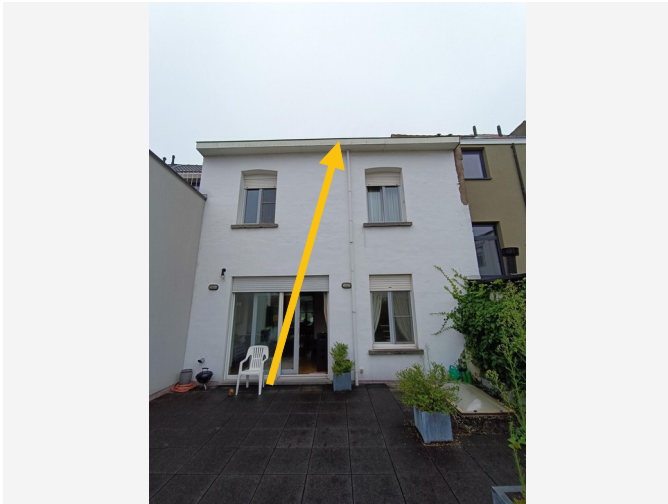
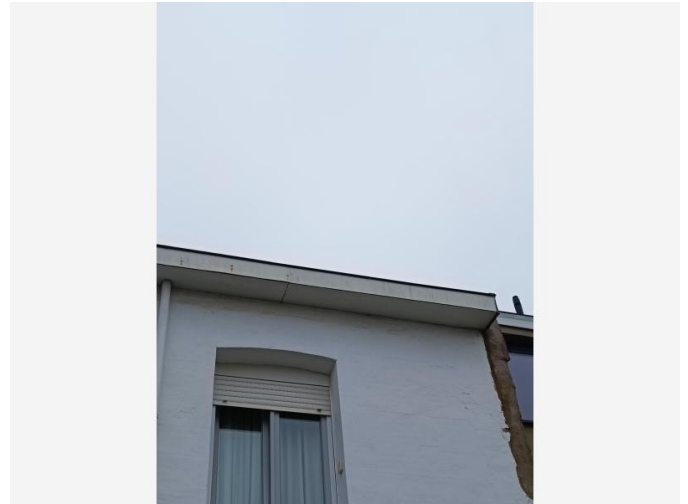
## Conclusie

Het asbestmateriaal valt onder de mijlpaal van 2034.

Verwijderen

| Eindbeoordeling materiaalrisico | Laag materiaalrisico en/of verlaagde kans op vezelvrijgave |
| Opmerking | De toepassing is in relatief goede staat. |

| Asbestsoort (vezeltype) | Crocidoliet aanwezig |
| Toestand van het materiaal | Licht beschadigd, licht verweerd. Intact calciumsilicaatmateriaal of categorie III 'gebondenheid' |

| Beschrijving | Platen dakranden |
| Opmerking | <p>Een staalname was niet mogelijk aangezien de toepassing &gt;3,5m hoog is.</p> <p>De vermelde oppervlaktes, diktes, gewichten en volumes betreffen een beredeneerde schatting. Er worden geen rechten verleend aan deze oppervlaktes/diktes/volumes.</p> |

- Zorg voor een veilig beheer. Vermijd het beschadigen van het asbestmateriaal. Controleer de toestand jaarlijks op wijzigingen.

- Eenvoudige handelingen: mag via doe-het-zelf of door werknemer(s) met opleidingsattest eenvoudige handelingen  
EH via doe-het zelf : gebruik een FFP3 masker, handschoenen en tyvek . Maak de platen voorzichtig los zonder te breken , verpak dubbel met plastic folie. Als hechtgebonden afval naar het containerpark brengen.

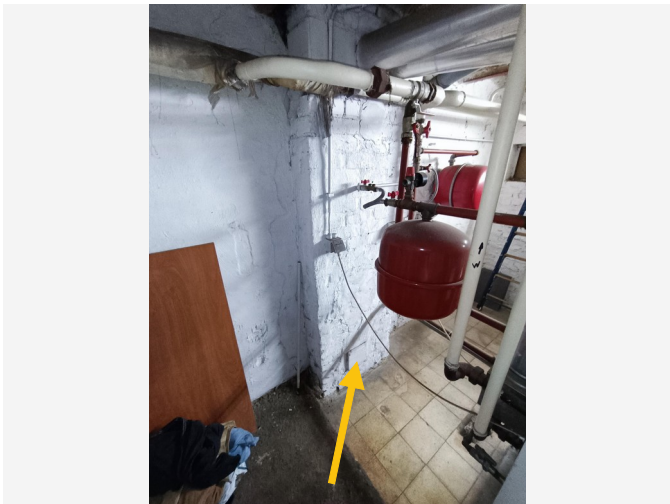
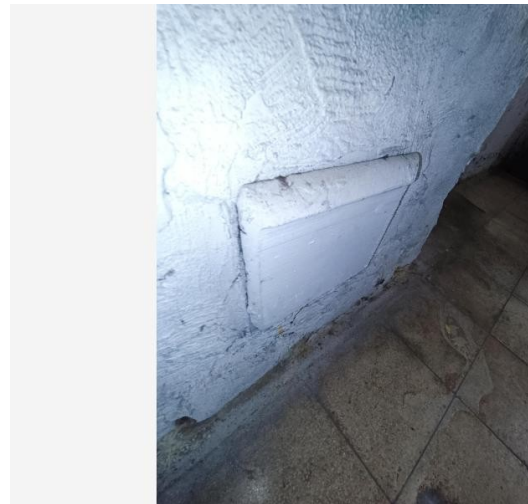
Het asbestmateriaal valt onder de mijlpaal van 2040.

Zorgvuldig beheren

| Eindbeoordeling materiaalrisico | Laag materiaalrisico en/of verlaagde kans op vezelvrijgave |
| Opmerking | De toepassing werd overschilderd. |

| Asbestsoort (vezeltype) | Crocidoliet aanwezig |
| Toestand van het materiaal | Licht beschadigd, licht verweerd. Intact calciumsilicaatmateriaal of categorie III 'gebondenheid' |

| Beschrijving | Vezelcement roetluik (kelder) |

- Zorg voor een veilig beheer. Vermijd het beschadigen van het asbestmateriaal. Controleer de toestand jaarlijks op wijzigingen.

- Eenvoudige handelingen: mag via doe-het-zelf of door werknemer(s) met opleidingsattest eenvoudige handelingen  
EH via doe-het zelf

Het roetluikje kan voorzichtig uitgeschoven of losgebeiteld worden , extra bevochtigen om stof te voorkomen + dragen van de nodige beschermingsmiddelen (mondmasker ffp3, handschoenen,tyvec ) verpakken in plastic folie en afvoeren naar het containerpark als hechtgebonden asbestafval.

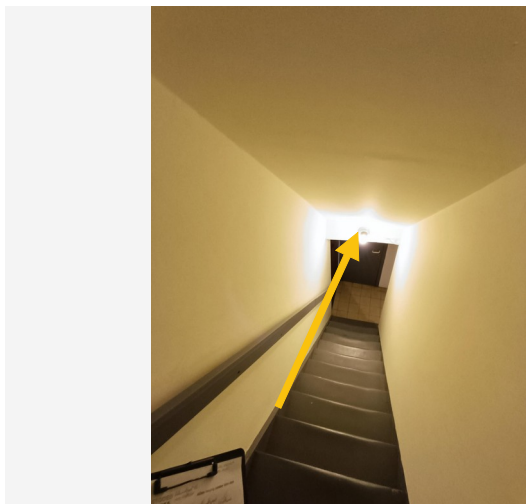
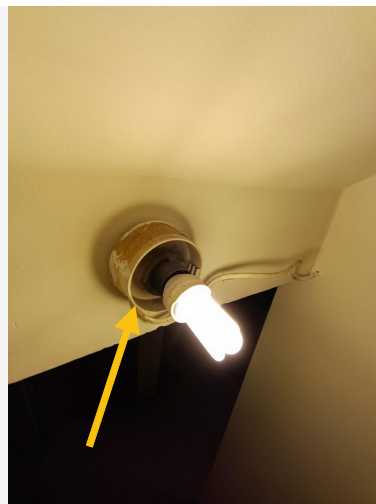
Het asbestmateriaal valt onder de mijlpaal van 2040.

Zorgvuldig beheren

| Eindbeoordeling materiaalrisico | Laag materiaalrisico en/of verlaagde kans op vezelvrijgave |

| Asbestsoort (vezeltype) | Crocidoliet aanwezig |
| Toestand van het materiaal | Onbeschadigd, niet verweerd |

| Beschrijving | Bakelieten armaturen (Verdiep -1) |
| Opmerking | <p>De doorgegeven aantallen zijn een schatting, het is mogelijk dat er meerdere bakeliet toepassingen aanwezig zijn.</p> <p>Het is moeilijk te bepalen of de bakeliettoepassingen in de woning ook effectief asbesthoudend zijn (het kan ook gaan om de asbestvrije variant).</p> <p>-Er werd geen monster genomen omw beschadiging aan een elektrisch gerelateerde toepassing, extra controle bij verwijdering van het verdacht materiaal. Vermoedelijk zullen de toepassingen verwijderd worden bij aanpassing van het elektriciteitsnetwerk.</p> |

- Zorg voor een veilig beheer. Vermijd het beschadigen van het asbestmateriaal. Controleer de toestand jaarlijks op wijzigingen.

- Eenvoudige handelingen: mag via doe-het-zelf of door werknemer(s) met opleidingsattest eenvoudige handelingen  
Schakelaars, stopcontacten, armaturen en andere gelijkaardige toepassingen kunnen eenvoudig losgeschroefd worden --> EH doe-het-zelf.

Dragen van de nodige beschermingsmiddelen (mondmasker ffp3, handschoenen, tyvec ) Bij de gemeente/containerpark afsluitzakken halen om dubbel in te pakken en af te voeren naar het containerpark als hechtgebonden asbestafval.

Afgesloten of verzegelde kast --> EH opgeleid technieker personeel 8u basisopleiding asbest.

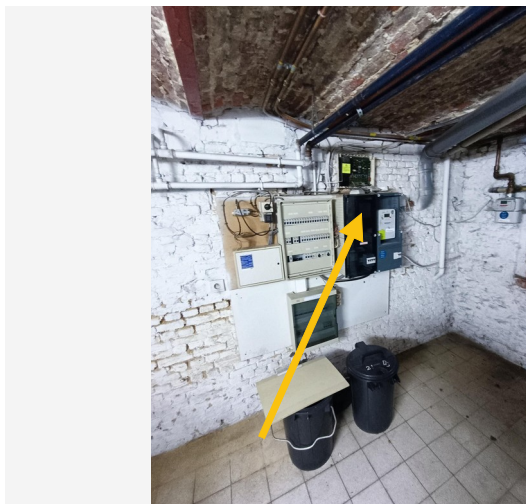
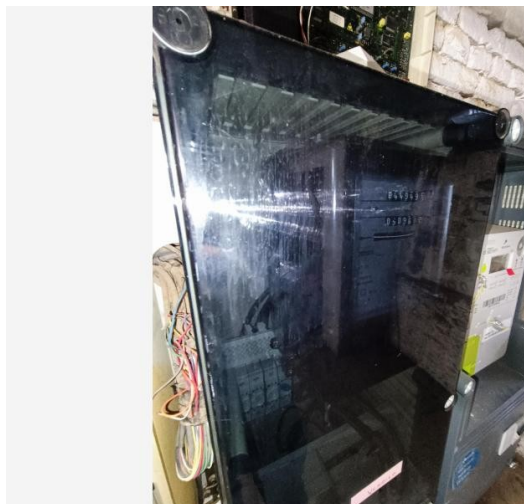
Het asbestmateriaal valt onder de mijlpaal van 2040.

Zorgvuldig beheren

| Eindbeoordeling materiaalisico | Zeer laag materiaalisico en/of zeer lage kans op vezelvrijgave |

| Asbestsoort (vezeltype) | Crocidoliet aanwezig |
| Afschermingsgraad van het gehele materiaal | Stootvaste afscherming of omkasting |
| Toestand van het materiaal | Onbeschadigd, niet verweerd |

| Beschrijving | Bakelieten elektriciteitsmeter met omkasting |
| Opmerking | <p>De doorgegeven aantallen zijn een schatting, het is mogelijk dat er meerdere bakeliet toepassingen aanwezig zijn.</p> <p>Het is moeilijk te bepalen of de bakeliettoepassingen in de woning ook effectief asbesthoudend zijn (het kan ook gaan om de asbestvrije variant).</p> <p>-Er werd geen monster genomen omw beschadiging aan een elektrisch gerelateerde toepassing, extra controle bij verwijdering van het verdacht materiaal. Vermoedelijk zullen de toepassingen verwijderd worden bij aanpassing van het elektriciteitsnetwerk.</p> |

- Zorg voor een veilig beheer. Vermijd het beschadigen van het asbestmateriaal. Controleer de toestand jaarlijks op wijzigingen.

- Eenvoudige handelingen: mag via doe-het-zelf of door werknemer(s) met opleidingsattest eenvoudige handelingen  
Schakelaars, stopcontacten, armaturen en andere gelijkaardige toepassingen kunnen eenvoudig losgeschroefd worden --> EH doe-het-zelf.

Dragen van de nodige beschermingsmiddelen (mondmasker ffp3, handschoenen, tyvec ) Bij de gemeente/containerpark afsluitzakken halen om dubbel in te pakken en af te voeren naar het containerpark als hechtgebonden asbestafval.

Afgesloten of verzegelde kast --> EH opgeleid technieker personeel 8u basisopleiding asbest.

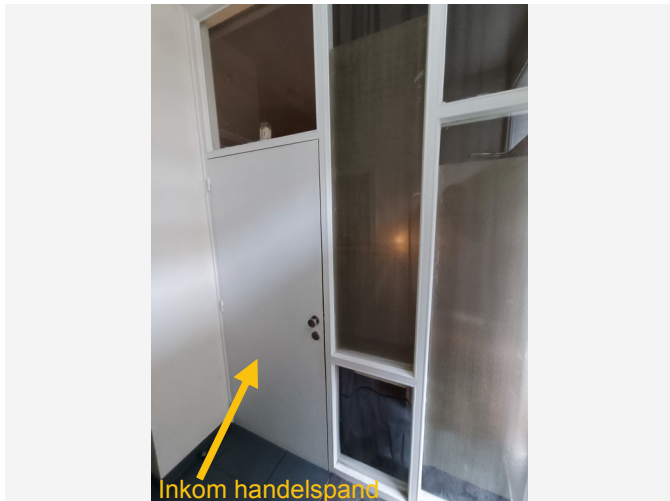
## Fiche 5: Huurder handelspand en enkele garage weigerd toegang

**Reden:** De huurder weigerd toegang

**Uitleg van de asbestdeskundige:** Middellange termijnbeperking : Huurder weigerd toegang. Deze ruimtes konden niet worden geïnspecteerd. In deze ruimtes zijn misschien asbestverdachte toepassingen aanwezig. De opdrachtgever blijkt redelijkerwijs niet in staat om de huurder te verplichten toegang te verlenen. De ruimtes kunnen pas gecontroleerd worden na verkoop + eventuele uitzetting huurder of medewerking van de huurder. Termijn is onbekend.

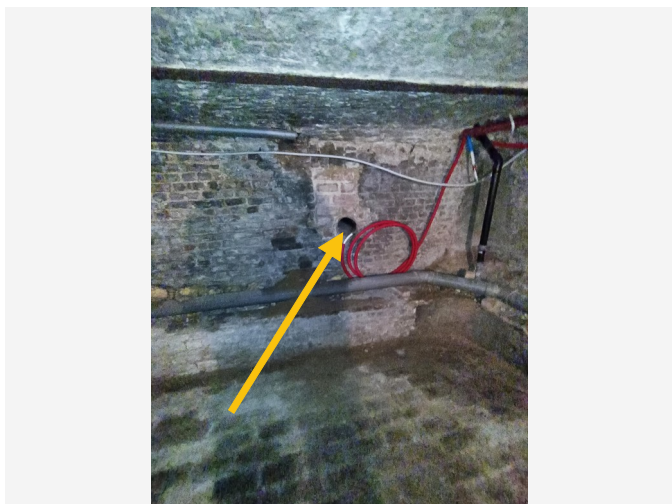
Deze buis is een gresbuis deze is vervaardigd uit klei en is niet asbest-verdacht.

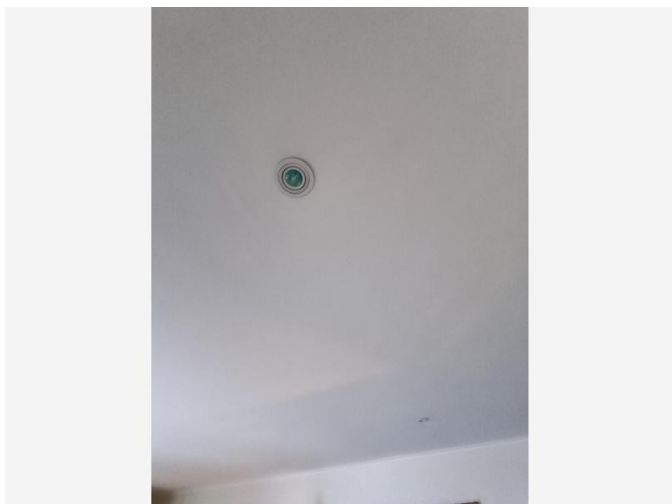
Alle plafonds zijn afgewerkt met valse plafonds in plaatmateriaal. Het is niet duidelijk of er pleisterwerk aanwezig is achter deze valse plafonds, het is aangewezen om bijkomend onderzoek uit te voeren bij werken.

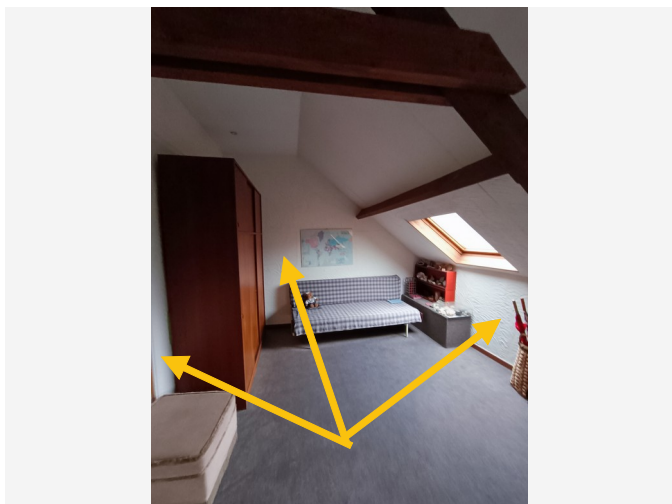
Een deel van de binnenwanden zijn afgewerkt met valse wanden. Het is niet duidelijk of er pleisterwerk aanwezig is achter deze valse wanden, het is aangewezen om bijkomend onderzoek uit te voeren bij werken.

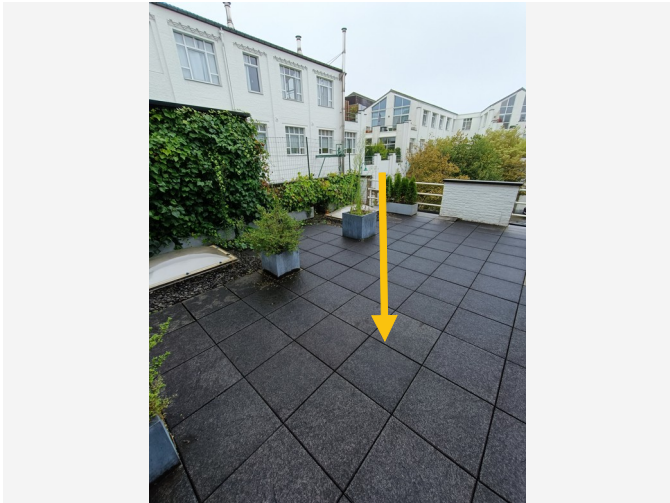
Op moment van rondgang was het terras mooi afgewerkt zonder enige gebreken.

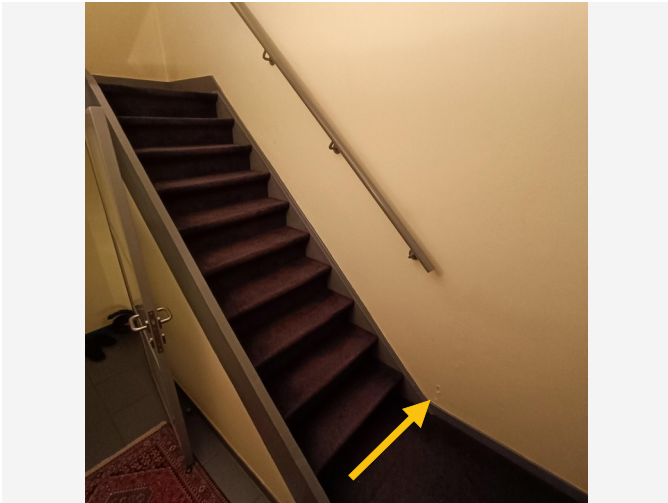
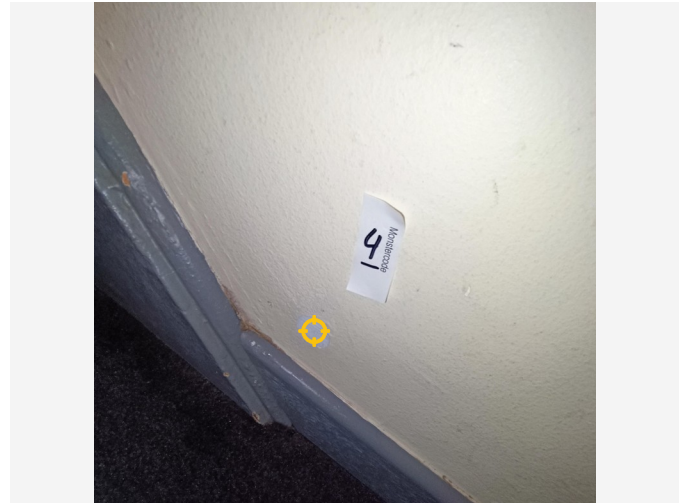
## Fiche 16: Pleisterwerk muren

| Opmerking | <p>Volgens het inspectieprotocol is een monstername van het pleisterwerk verplicht om dit te identificeren als niet-asbesthoudend.</p> <p>Locatie staalnames: individuele ruimte: Kelder links achteraan / natte ruimte: Keuken / stookplaats: GEEN PLEISTERWERK AANWEZIG / traphal: Traphal v0.</p> <p>De vermelde oppervlaktes en volumes betreffen een beredeneerde schatting. Er worden geen rechten verleend aan deze oppervlaktes/volumes. De dikte is een schatting die voorkomt uit de monsterplaatsen en is daarom niet altijd representatief. Er bevinden zich enkele valse wanden. Het is niet duidelijk of er pleisterwerk aanwezig is achter deze valse wanden, het is aangewezen om bijkomend onderzoek uit te voeren bij werken.</p> |
