# Asbestinventarisatetest

Wagonstraat 5, 2800 Mechelen

Attestnummer : 20260122-000014.000

Uitgegeven op : 22.01.2026

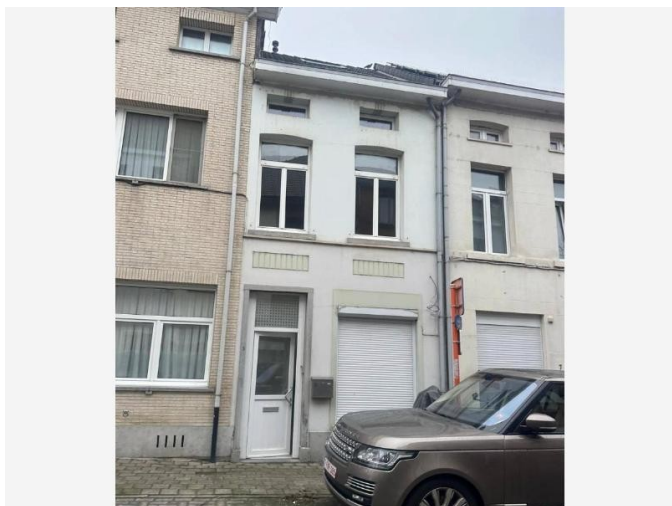
*Situeringfoto*

**Reden:** Het te onderzoeken materiaal situeert zich hoger dan 3,50 m te rekenen vanaf een veilige ondergrond

**Uitleg van de asbestdeskundige:** Binnenkant van de schouw kan niet worden onderzocht wegens het feit dat dit zich op een afstand hoger dan 3,5m t.o.v. een vaste ondergrond bevindt. Verder is de schouw ook ingesloten.

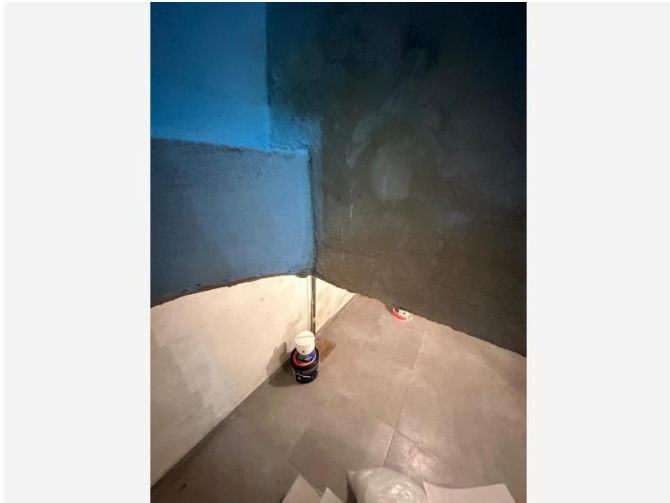
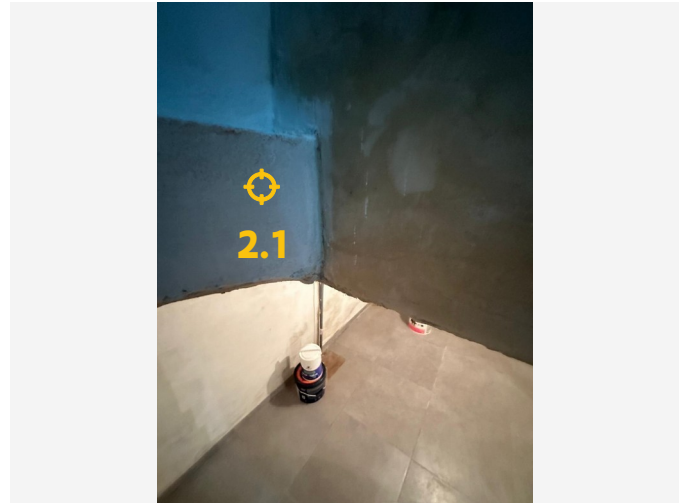
## Fiche 2: Pleisterwerk muren

Geen asbest

| # | Type | Referentie | Resultaat |
|---|---|---|---|
| 2.1 | Mengmonster | M01 | Geen asbest |

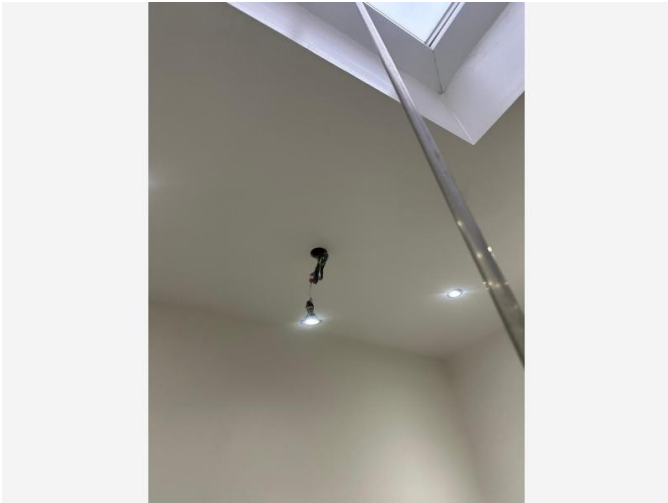
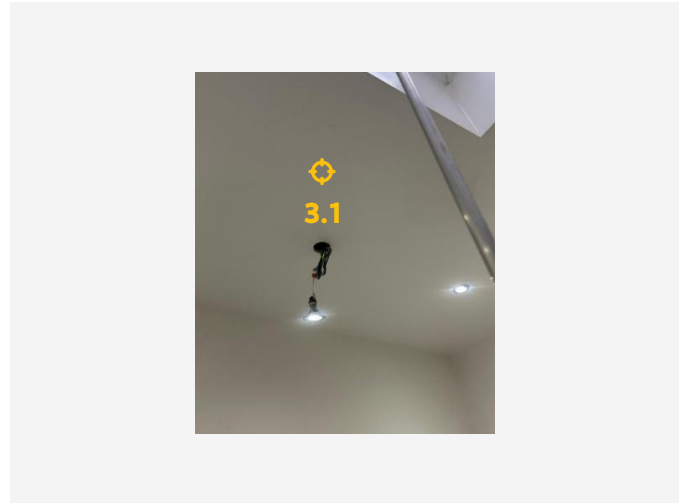
## Fiche 3: Pleisterwerk plafond

Geen asbest

| # | Type | Referentie | Resultaat |
|---|---|---|---|
| 3.1 | Mengmonster | Pleisterwerk plafond | Geen asbest |

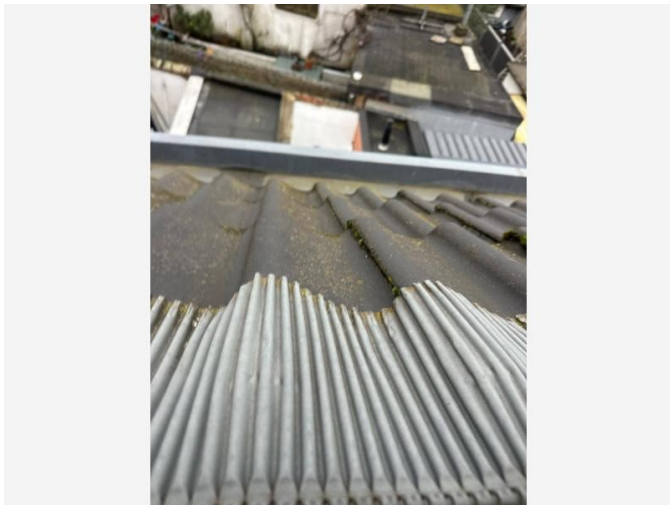
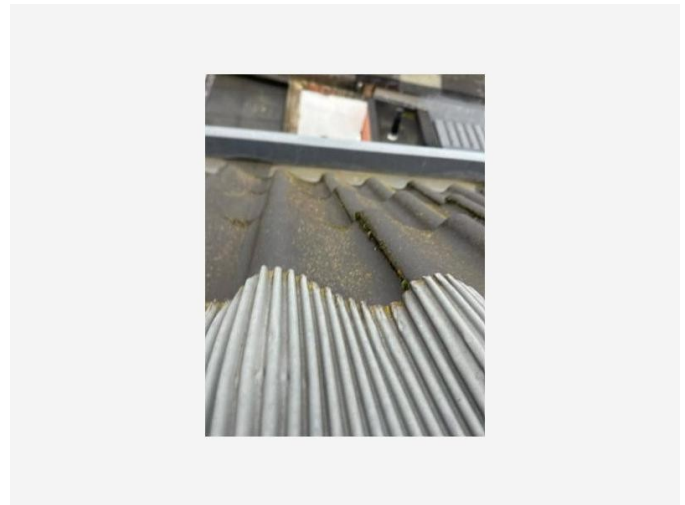
### Fiche 4: Dakpan geraakt niet eenvoudig los

| Beschrijving | Notitie | Terug te vinden op plannen |
|---|---|---|
| Fiche 4: Dakpan geraakt niet eenvoudig los | MOGELIJKHEID TOT PLATEN HIERONDER. | Plan 1.4: Dakplan |

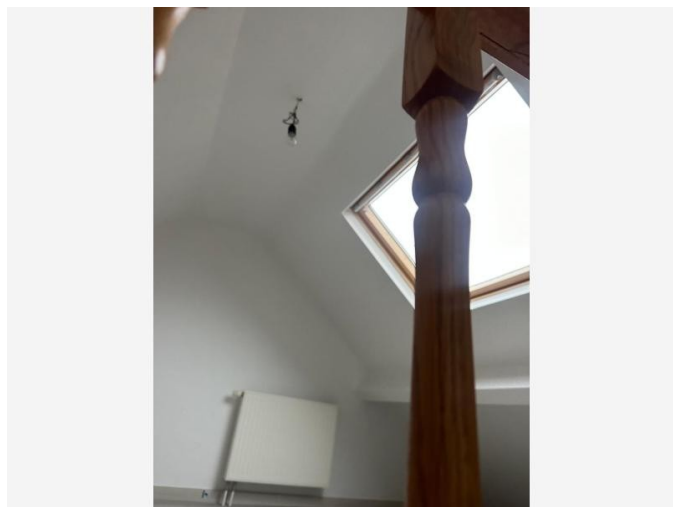
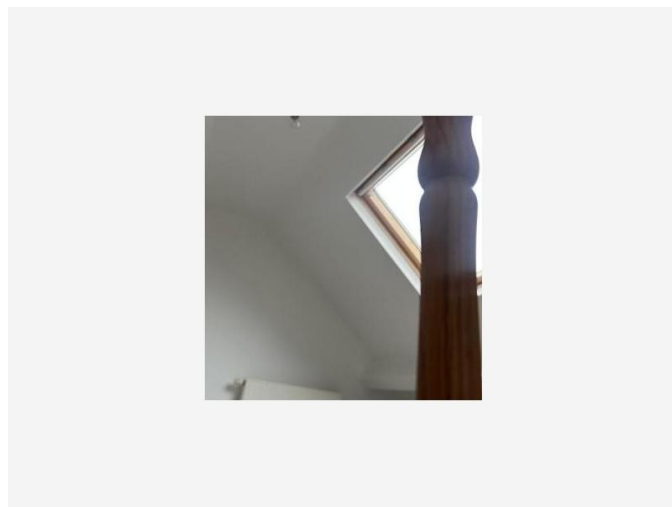
## Fiche 9: Dakafwerking

| Beschrijving | Notitie | Terug te vinden op plannen |
|---|---|---|
| Fiche 9: Dakafwerking | ONDERLIGGENDE LAGEN NIETN<br>INSPECTEERBAAR. ONDERDAKPLATEN<br>MOGELIJK. | Plan 1.4: Dakplan |
