# Asbestinventarisatetest

Hasseltsesteenweg 190, 3720 Hasselt

Attestnummer : 20250911-000169.000

Uitgegeven op : 11.09.2025

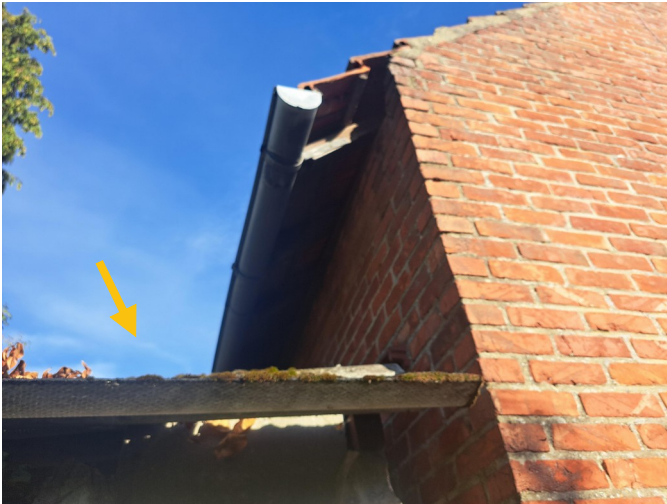
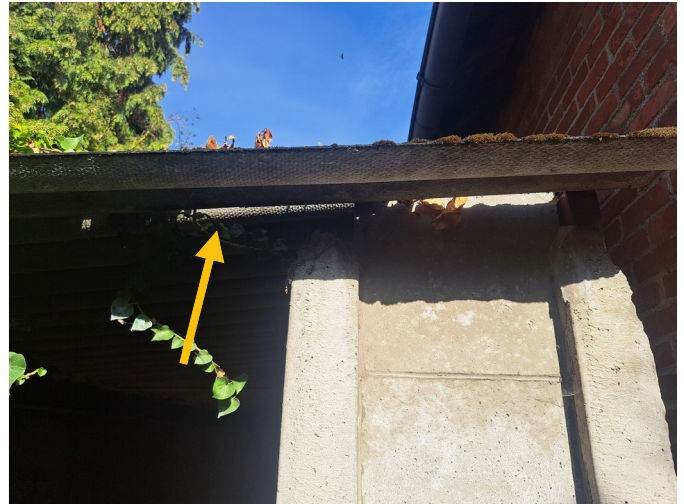
Het asbestmateriaal valt onder de mijlpaal van 2034.

Verwijderen

| Eindbeoordeling materiaalisico | Laag materiaalisico en/of verlaagde kans op vezelvrijgave |

| Asbestsoort (vezeltype) | Crocidoliet aanwezig |
| Toestand van het materiaal | Licht beschadigd, licht verweerd. Intact calciumsilicaatmateriaal of categorie III 'gebondenheid' |

| Beschrijving | golfplaten dakbedekking achterbouw |

- Zorg voor een veilig beheer. Vermijd het beschadigen van het asbestmateriaal. Controleer de toestand jaarlijks op wijzigingen.
- Voer bijkomende staalname(s) uit.

- Eenvoudige handelingen: mag via doe-het-zelf of door werknemer(s) met opleidingsattest eenvoudige handelingen omdat het hechtgebonden is en in vastse toestand verkeerd

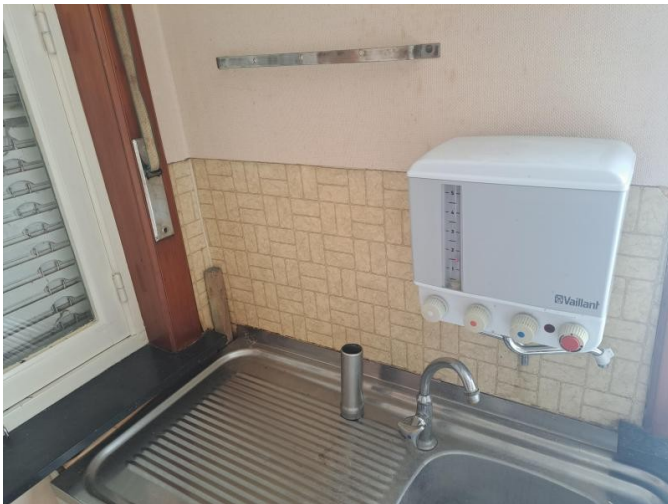
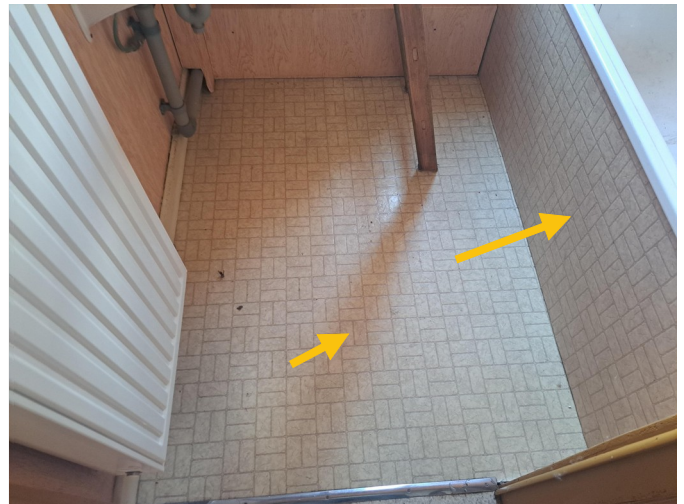
Het asbestmateriaal valt onder de mijlpaal van 2034.

Verwijderen

| Eindbeoordeling materiaalisico | Laag materiaalisico en/of verlaagde kans op vezelvrijgave |

| Asbestsoort (vezeltype) | Alleen chrysotiel |
| Asbestconcentratie | Hoog ( $\geq 50\%$ ) |

| Beschrijving | vloer-wandzeil badkamer en keuken |

- Zorg voor een veilig beheer. Vermijd het beschadigen van het asbestmateriaal. Controleer de toestand jaarlijks op wijzigingen.

- Hermetische zone (erkend asbestverwijderaar)  
niet hechtgebonden vloerzeilen mogen uitsluitend worden verwijderd door een erkende verwijderaar. Het verwijderen van deze tegels is zeer specifiek en vereist de nodige ervaring en diploma's om dit op een veilige manier uit te voeren. Probeer deze toepassing zeker niet zelf te verwijderen!

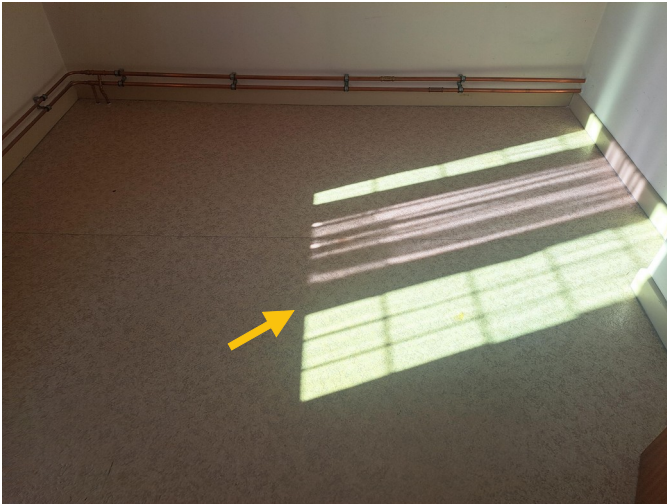
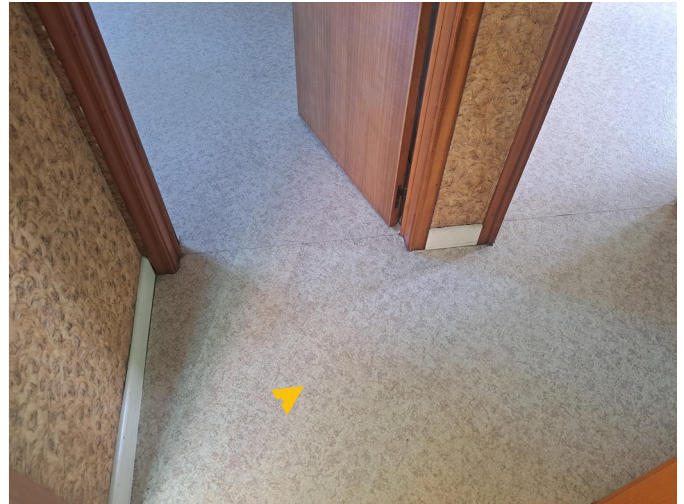
Het asbestmateriaal valt onder de mijlpaal van 2034.

Verwijderen

| Eindbeoordeling materiaalisico | Laag materiaalisico en/of verlaagde kans op vezelvrijgave |

| Asbestsoort (vezeltype) | Alleen chrysotiel |
| Asbestconcentratie | Hoog ( $\geq 50\%$ ) |

| Beschrijving | Vinylvloer nv1 |

- Zorg voor een veilig beheer. Vermijd het beschadigen van het asbestmateriaal. Controleer de toestand jaarlijks op wijzigingen.

- Hermetische zone (erkend asbestverwijderaar)  
niet hechtgebonden vloerzeilen mogen uitsluitend worden verwijderd door een erkende verwijderaar. Het verwijderen van deze tegels is zeer specifiek en vereist de nodige ervaring en diploma's om dit op een veilige manier uit te voeren. Probeer deze toepassing zeker niet zelf te verwijderen!

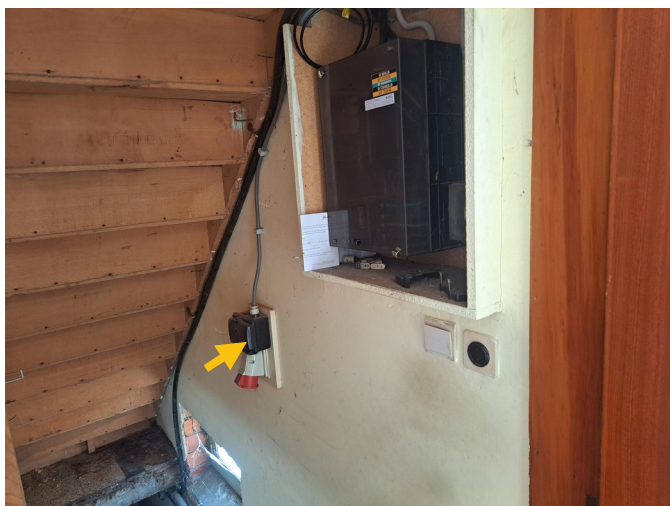
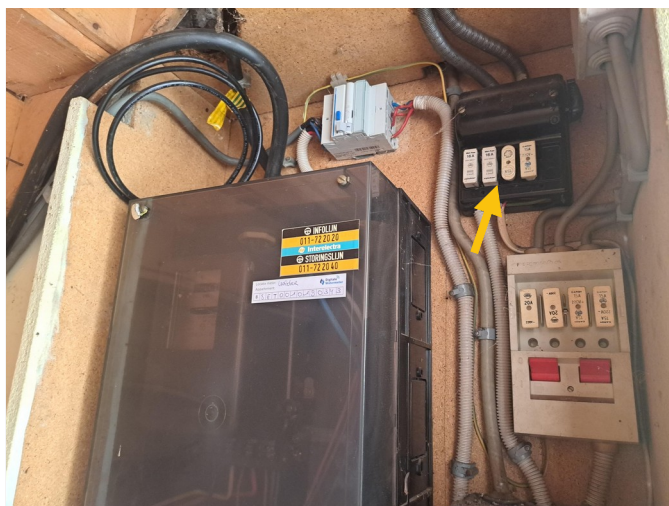
Het asbestmateriaal valt onder de mijlpaal van 2040.

Zorgvuldig beheren

| Eindbeoordeling materiaalrisico | Laag materiaalrisico en/of verlaagde kans op vezelvrijgave |

| Asbestsoort (vezeltype) | Crocidoliet aanwezig |

| Beschrijving | 3 x bakeliet zekeringskast |

- Zorg voor een veilig beheer. Vermijd het beschadigen van het asbestmateriaal. Controleer de toestand jaarlijks op wijzigingen.
- Voer bijkomende staalname(s) uit.

- Eenvoudige handelingen: mag via doe-het-zelf of door werknemer(s) met opleidingsattest eenvoudige handelingen omdat het hechtgebonden is en in vaste toestand verkeerd

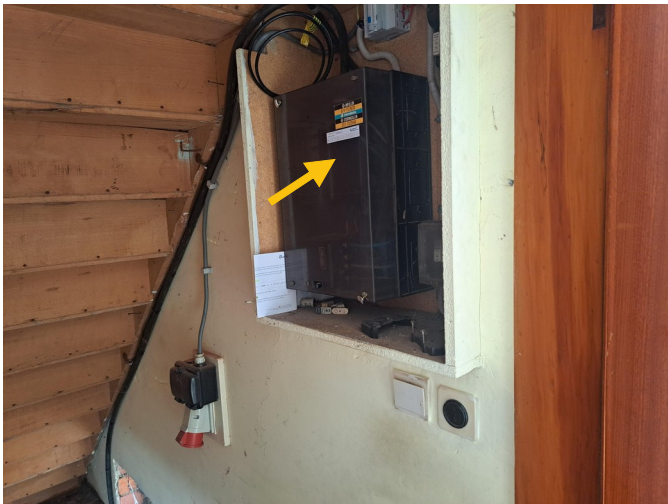
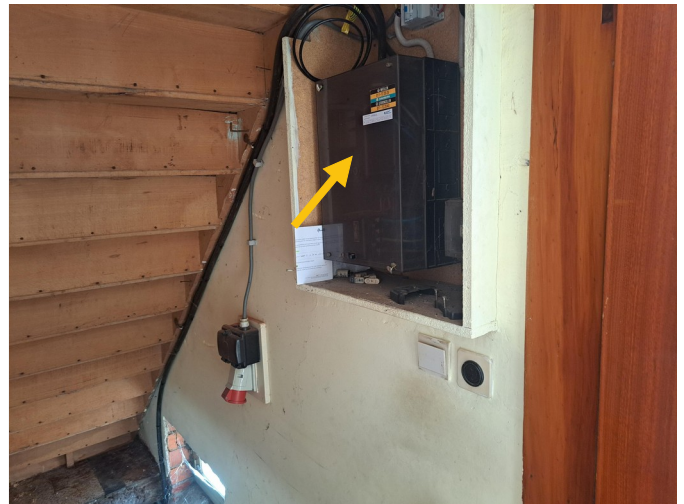
Het asbestmateriaal valt onder de mijlpaal van 2040.

Zorgvuldig beheren

| Eindbeoordeling materiaalrisico | Laag materiaalrisico en/of verlaagde kans op vezelvrijgave |

| Asbestsoort (vezeltype) | Crocidoliet aanwezig |

| Beschrijving | zwarte Bakeliet teller in meterkast |

- Zorg voor een veilig beheer. Vermijd het beschadigen van het asbestmateriaal. Controleer de toestand jaarlijks op wijzigingen.
- Voer bijkomende staalname(s) uit.

- Eenvoudige handelingen: mag via doe-het-zelf of door werknemer(s) met opleidingsattest eenvoudige handelingen  
Deze toepassing mag volgens de huidige wetgeving worden verwijderd via eenvoudige handelingen. Aangezien deze toepassing echter eigendom is van de nutsvoorzieningsmaatschappij, mag deze uitsluitend worden verwijderd door hen of door een door hen aangestelde onderaannemer die beschikt over de nodige attesten en opleidingen. Daarom wordt hier verwezen naar de methode van een erkende verwijderaar, maar in feite dient dit via de nutsvoorzieningsmaatschappij te verlopen.

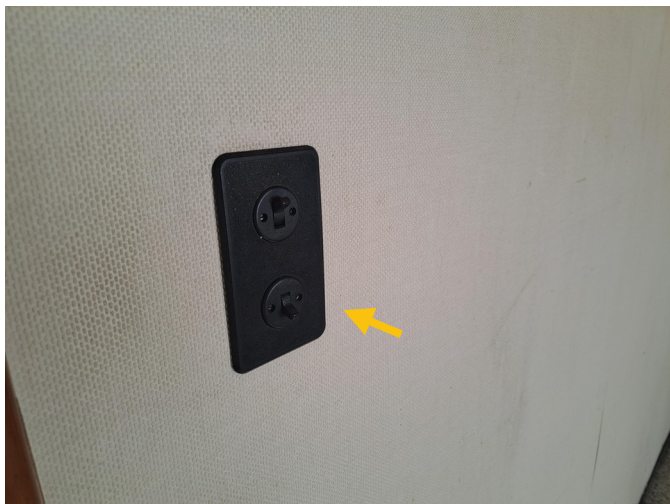
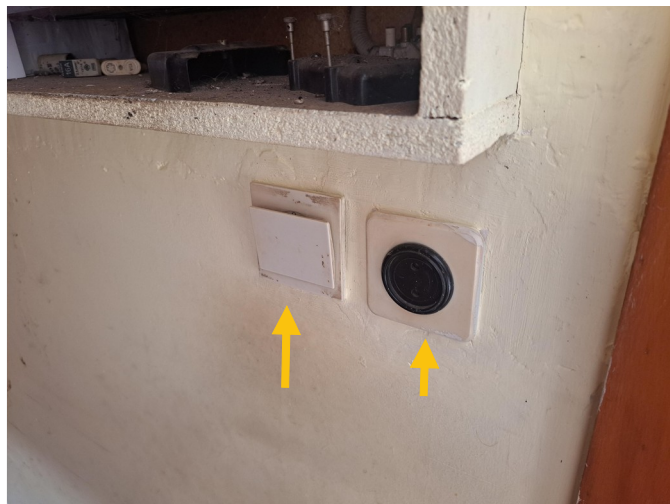
Het asbestmateriaal valt onder de mijlpaal van 2040.

Zorgvuldig beheren

| Eindbeoordeling materiaalrisico | Laag materiaalrisico en/of verlaagde kans op vezelvrijgave |

| Asbestsoort (vezeltype) | Crocidoliet aanwezig |

| Beschrijving | Bakelieten afdekplaatjes electra |

- Zorg voor een veilig beheer. Vermijd het beschadigen van het asbestmateriaal. Controleer de toestand jaarlijks op wijzigingen.
- Voer bijkomende staalname(s) uit.

- Eenvoudige handelingen: mag via doe-het-zelf of door werknemer(s) met opleidingsattest eenvoudige handelingen  
Raadpleeg de actuele wetgeving op de website van OVAM. Onder strikte voorwaarden kan het eventueel toegestaan zijn om deze toepassing zelf te verwijderen. Bij twijfel wordt echter sterk aangeraden om een erkende asbestverwijderaar te raadplegen. Zorg er bovendien voor dat u zich goed informeert via de websites van OVAM en andere officiële bronnen over de vereiste persoonlijke beschermingsmaatregelen en de richtlijnen voor het veilig verwijderen van asbest.

Houd er rekening mee dat deze toepassingen vaak onder spanning staan. Het is daarom aan te raden om ook een elektricien te raadplegen, aangezien het werken aan of verwijderen van deze toepassingen specifieke technische kennis vereist.

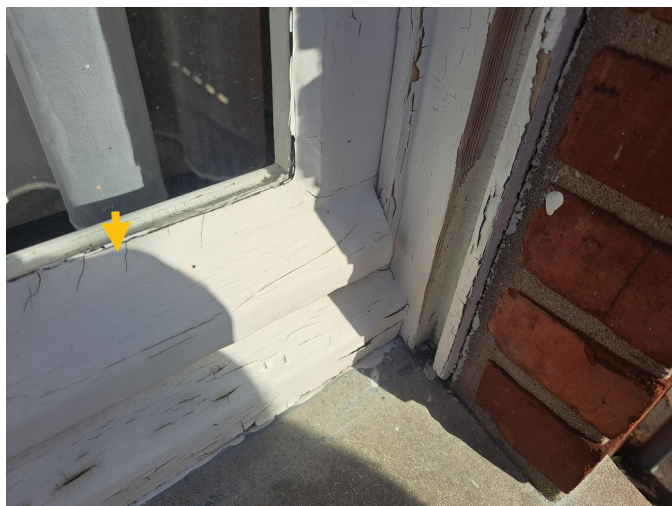
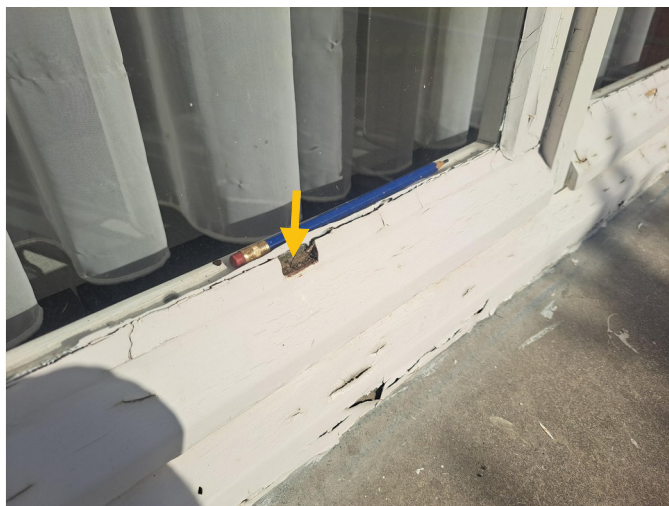
## Fiche 11: mastiek houten ramen

Geen asbest

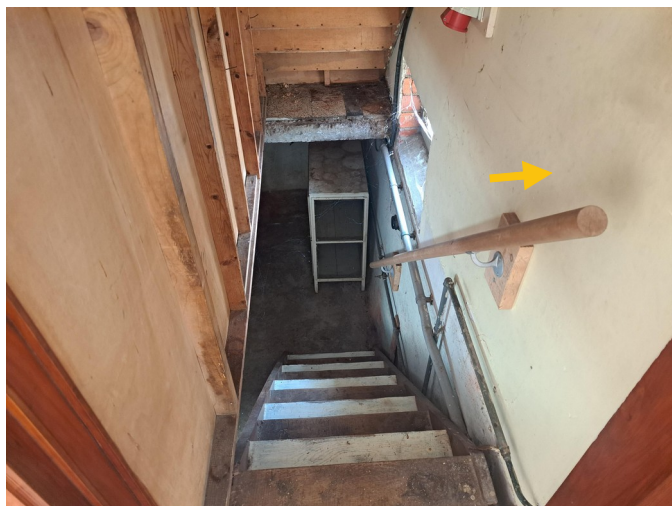
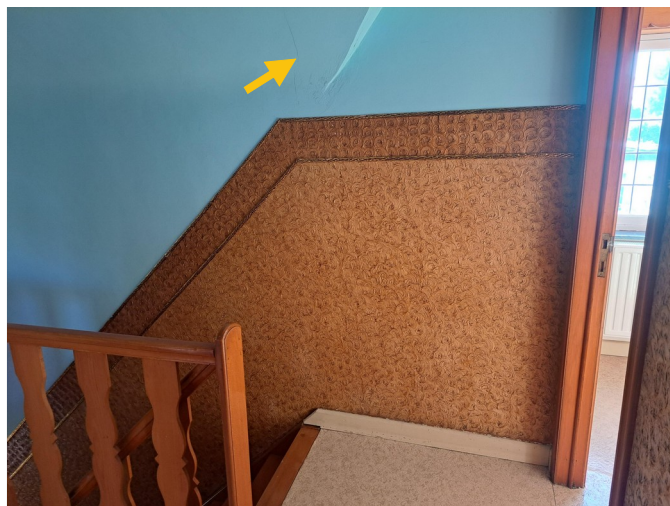
## Fiche 12: Pleisterwerk muren

Geen asbest

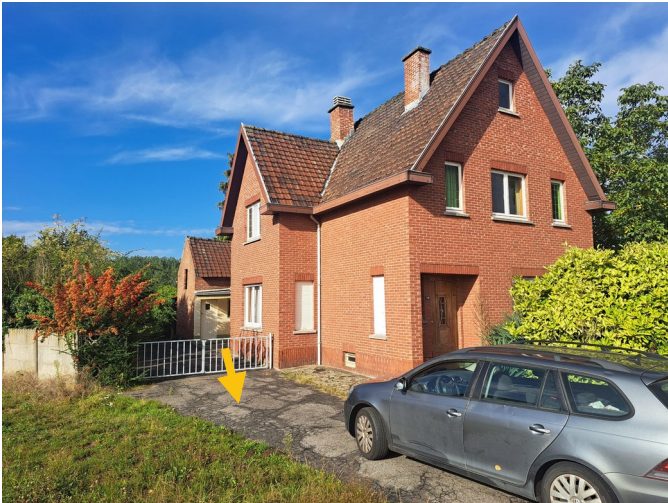
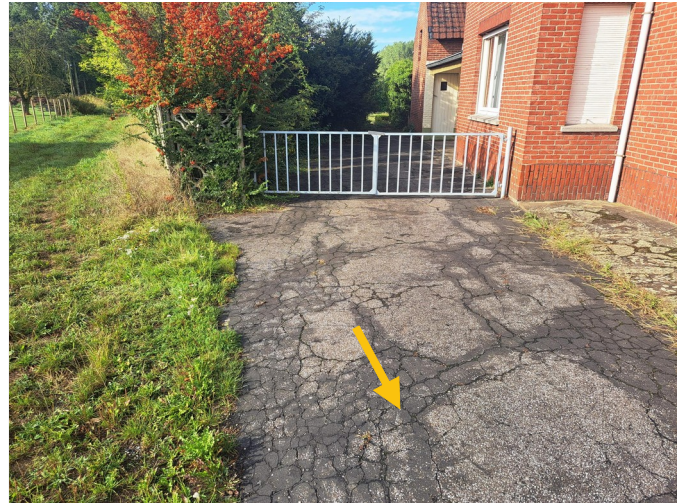
## Fiche 13: asfalt oprit

Geen asbest
