# Asbestinventarisatattest

Frans Stienletlaan 30, 2610 Antwerpen

Attestnummer : 20260115-000179.000

Uitgegeven op : 15.01.2026

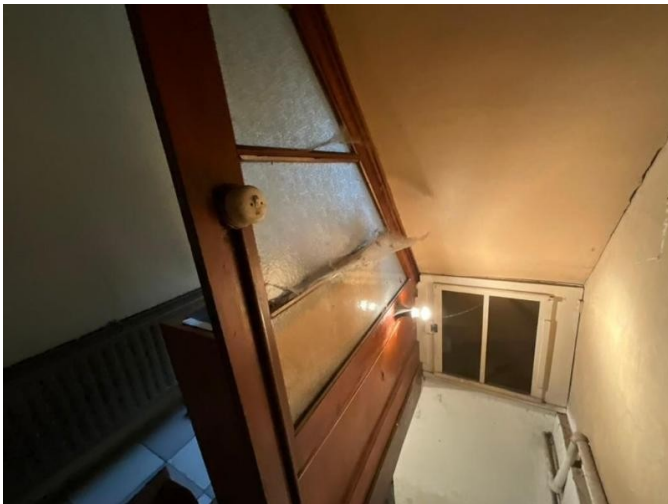
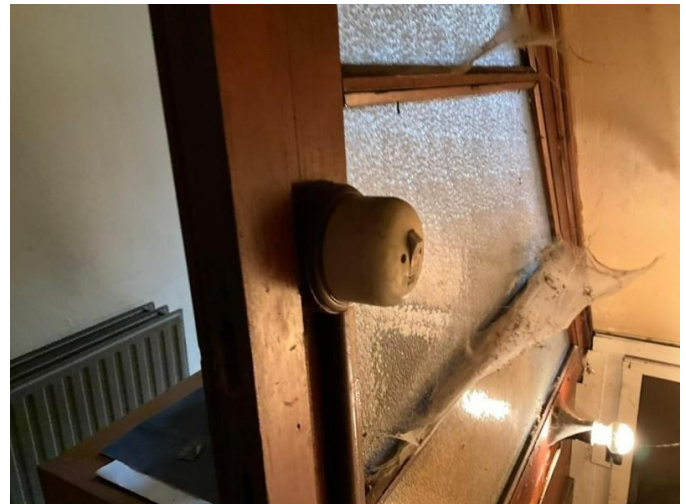
Het asbestmateriaal valt onder de mijlpaal van 2040.

| Eindbeoordeling materiaalrisico | Laag materiaalrisico en/of verlaagde kans op vezelvrijgave |

| Gebondenheid | Categorie 1: hechtgebonden in oorsprong |
| Asbestsoort (vezeltype) | Crocidoliet aanwezig |
| Asbestconcentratie | Laag (< 50%) |
| Afschermingsgraad van het gehele materiaal | Geheel of deels (ook) vrij aan de binnenlucht |
| Toestand van het materiaal | Onbeschadigd, niet verweerd |

| Beschrijving | Bakeliet schakelaars |
| Identificatiemethode | <p>De asbestdeskundige beoordeelt het materiaal als asbestverdacht en dus asbesthoudend, en dit zonder monstername.</p> <p>Motivatie: De monstername brengt andere schade aan dan schade die inherent is aan de monstername.</p> |

- Zorg voor een veilig beheer. Vermijd het beschadigen van het asbestmateriaal. Controleer de toestand jaarlijks op wijzigingen.
- Voer bijkomende staalname(s) uit.

- Eenvoudige handelingen: mag via doe-het-zelf of door werknemer(s) met opleidingsattest eenvoudige handelingen  
Raadpleeg de actuele wetgeving op de website van OVAM. Onder strikte voorwaarden kan het eventueel toegestaan zijn om deze toepassing zelf te verwijderen. Bij twijfel wordt echter sterk aangeraden om een erkende asbestverwijderaar te raadplegen. Zorg er bovendien voor dat u zich goed informeert via de websites van OVAM en andere officiële bronnen over de vereiste persoonlijke beschermingsmaatregelen en de richtlijnen voor het veilig verwijderen van asbest.

Extra staalname wordt geadviseerd.

Houd er rekening mee dat deze toepassingen vaak onder spanning staan. Het is daarom aan te raden om ook een elektricien te raadplegen, aangezien het werken aan of verwijderen van deze toepassingen specifieke technische kennis vereist.

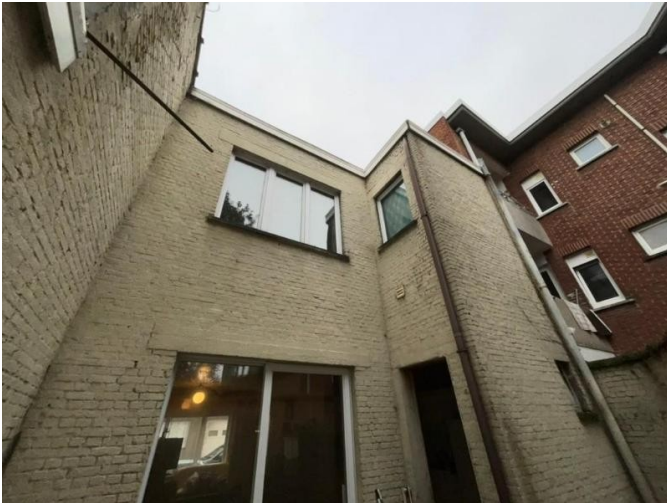
**Reden:** Het te onderzoeken materiaal situeert zich hoger dan 3,50 m te rekenen vanaf een veilige ondergrond

**Uitleg van de asbestdeskundige:** De hoogte van het dak is hoger dan 3,5 m. Dit kan dus niet onderzocht worden en dient opgenomen te worden in deze beperkingsfiche.

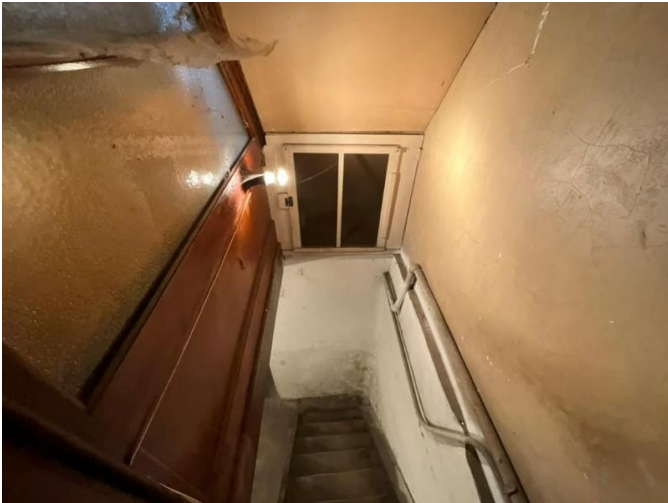
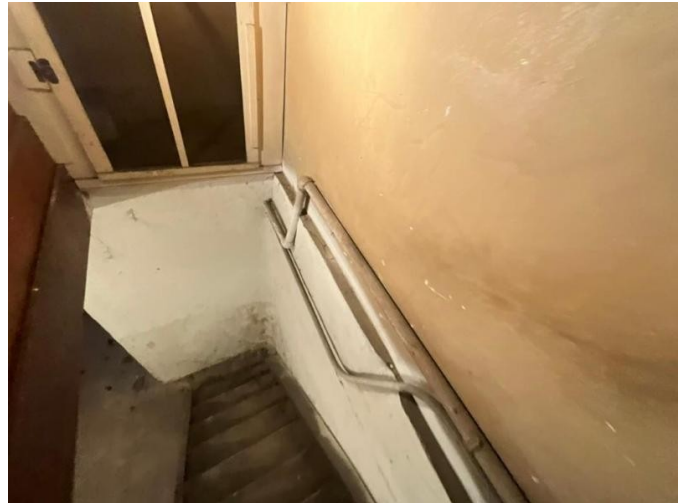
## Fiche 3: Pleisterwerk muren

Geen asbest

| # | Type | Referentie | Resultaat |
|---|---|---|---|
| 3.1 | Mengmonster | M001 | Geen asbest |

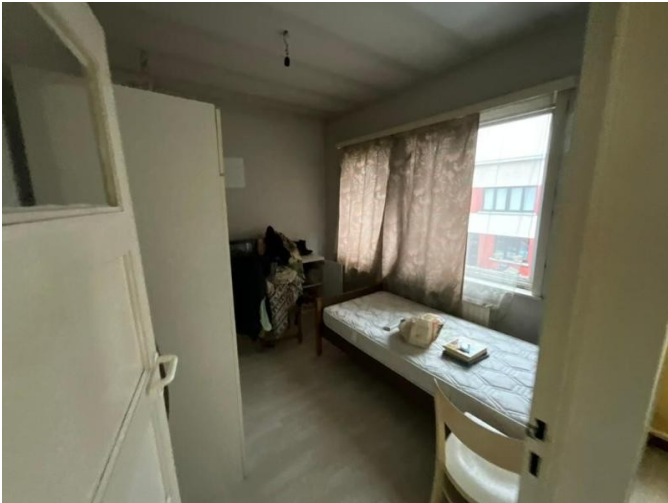
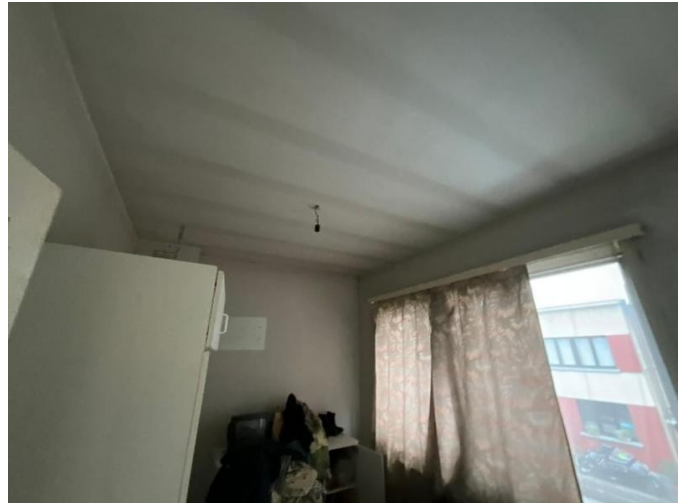
## Fiche 4: Pleisterwerk plafonds

Geen asbest

| # | Type | Referentie | Resultaat |
|---|---|---|---|
| 4.1 | Mengmonster | M002 | Geen asbest |

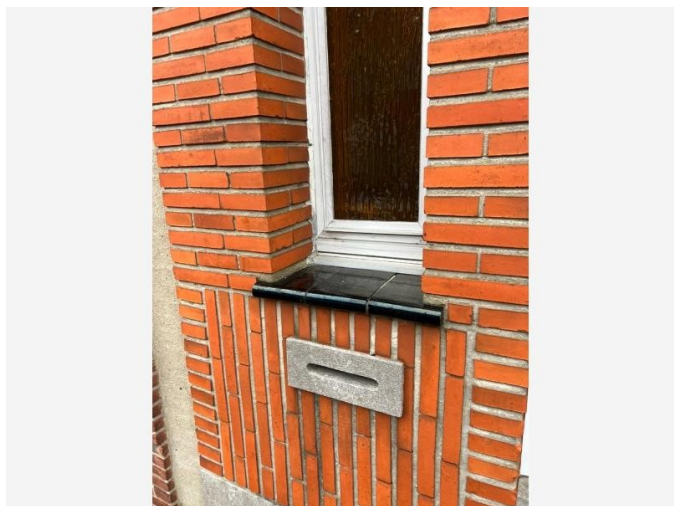
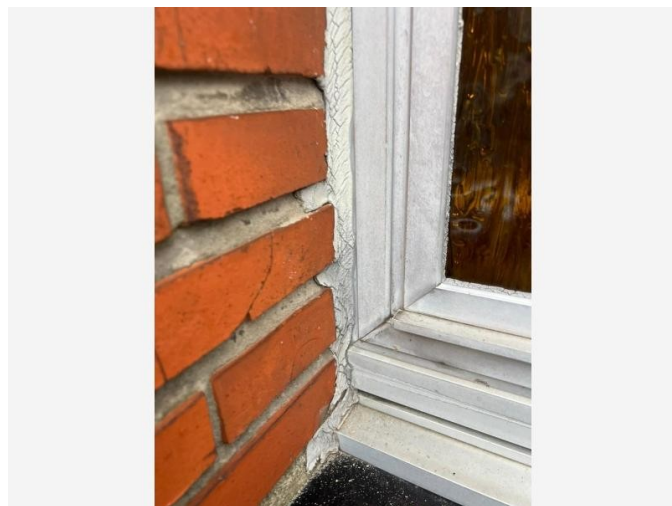
## Fiche 5: Mastiek alu ramen

Geen asbest

| # | Type | Referentie | Resultaat |
|---|---|---|---|
| 5.1 | Puntmonster | P001 | Geen asbest |

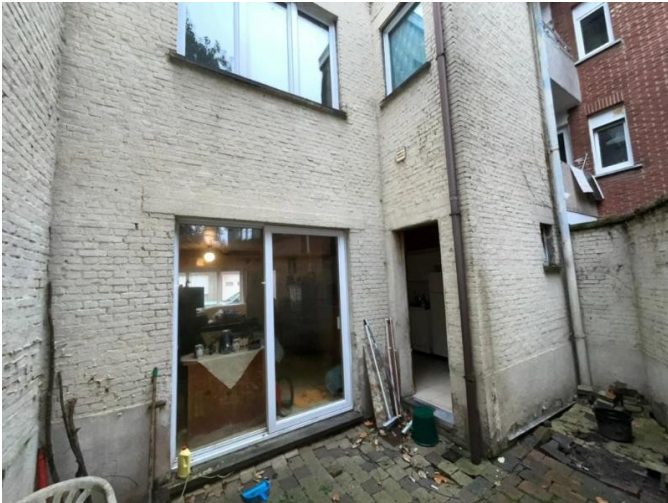
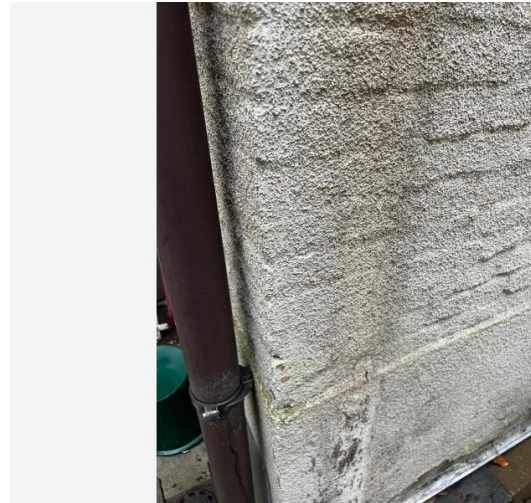
## Fiche 6: Crepi

Geen asbest

| # | Type | Referentie | Resultaat |
|---|---|---|---|
| 6.1 | Mengmonster | M003 | Geen asbest |

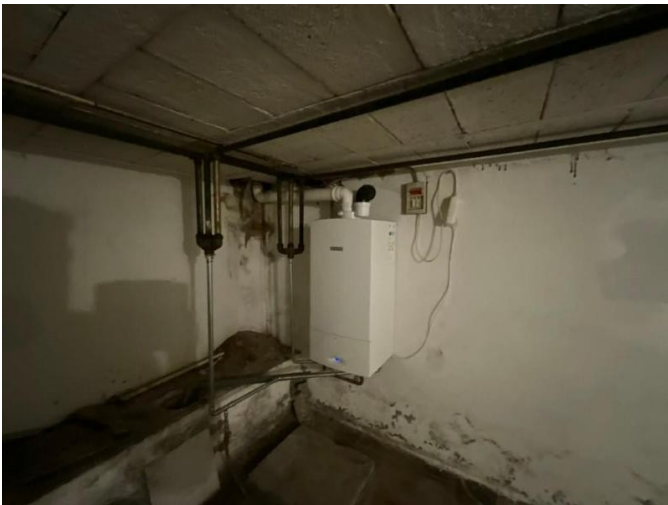
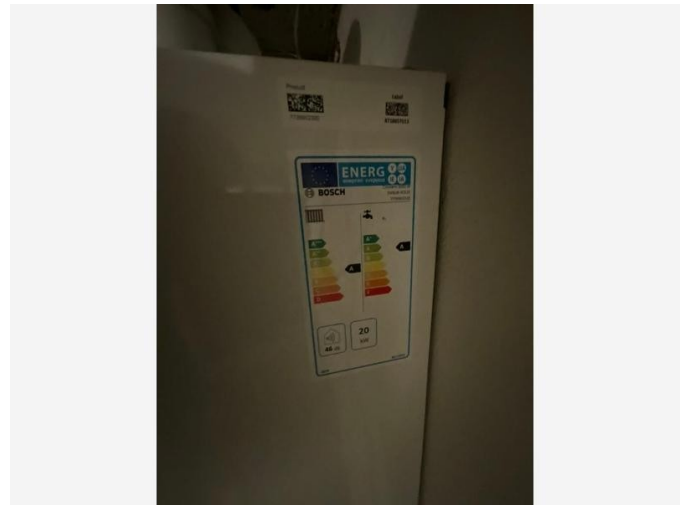
### Fiche 7: Stookketel - verplicht te beschrijven

| Beschrijving | Notitie | Terug te vinden op plannen |
|---|---|---|
| Fiche 7: Stookketel - verplicht te beschrijven | Nieuwe stookketel na 2000. | Plan 1.4: Kelder |
