# Asbestinventarisatattest

Oude Arendonksebaan 80, 2470 Retie

Attestnummer : 20260123-000103.000

Uitgegeven op : 23.01.2026

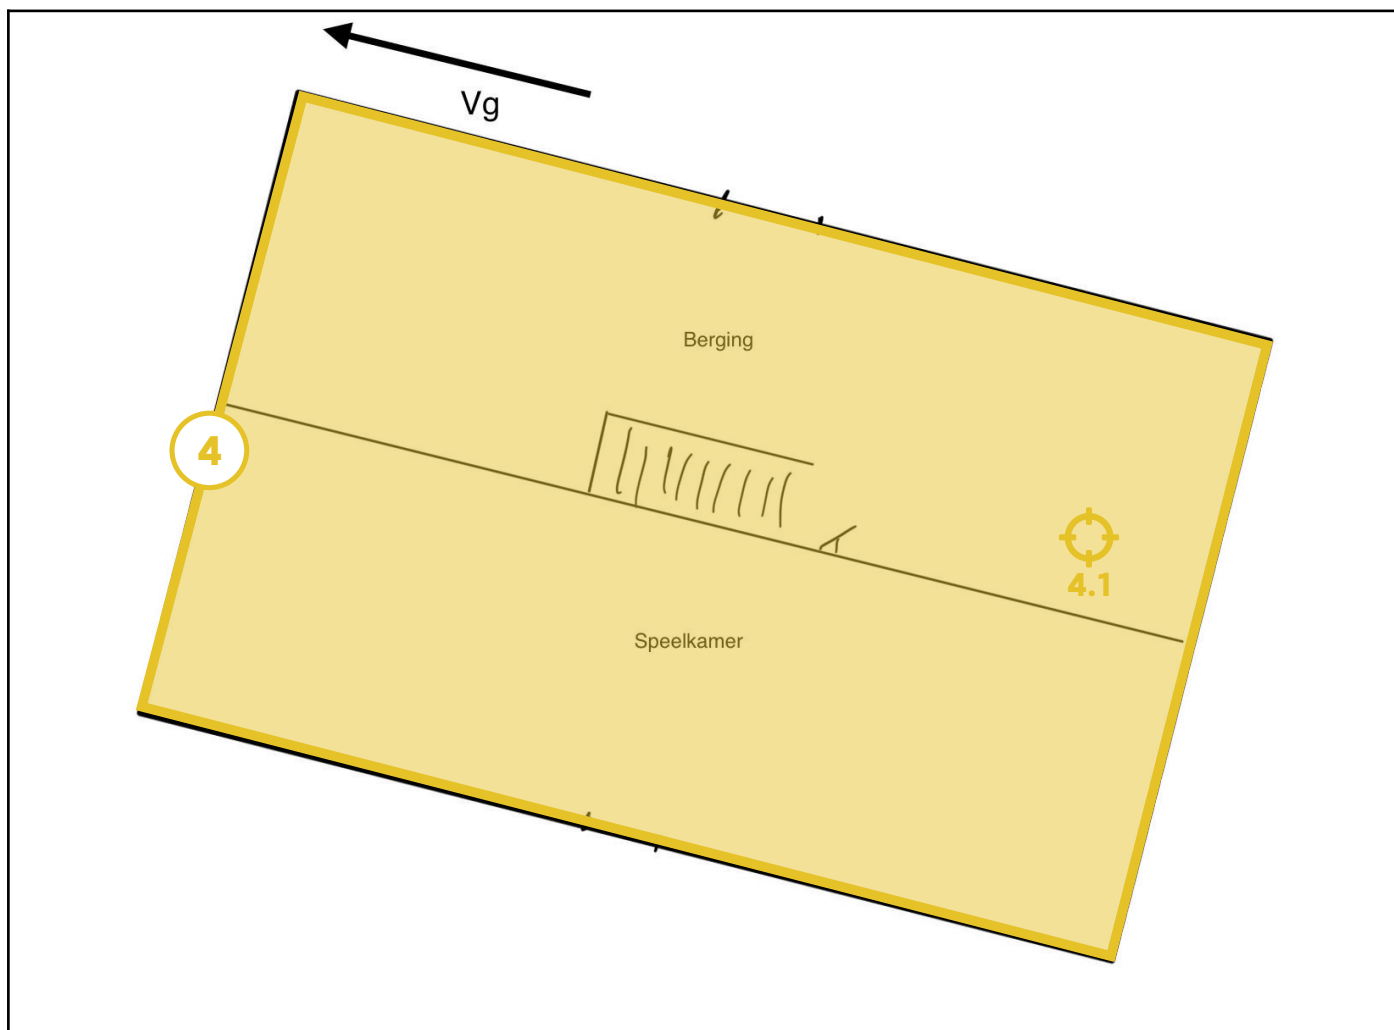
## Plan 1.2: Onderdak

| Beschrijving | Type | Actie |
|---|---|---|
| 4. Onderdak cementplaat | Asbestmateriaal | Zorgvuldig beheren |

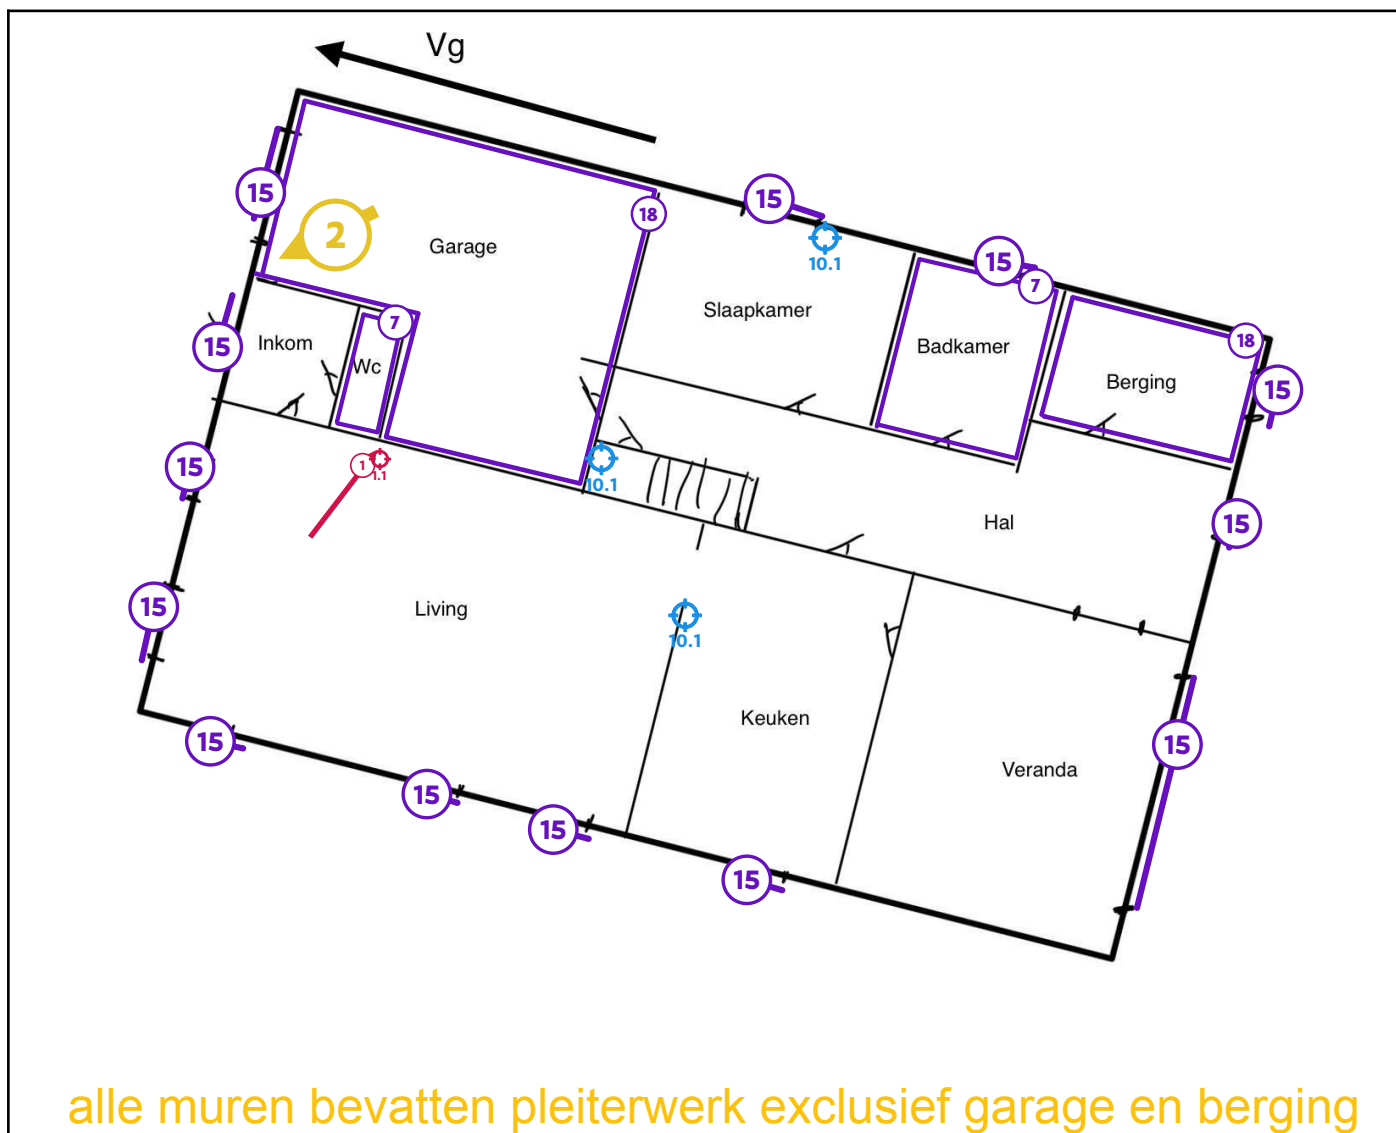
## Plan 1.6: Gelijkvloers

| Beschrijving | Type | Actie |
|---|---|---|
| 1. Koord in kachel | Asbestmateriaal | Dringend verwijderen |
| 2. Bakeliet meter- en zekering kast | Asbestmateriaal | Zorgvuldig beheren |

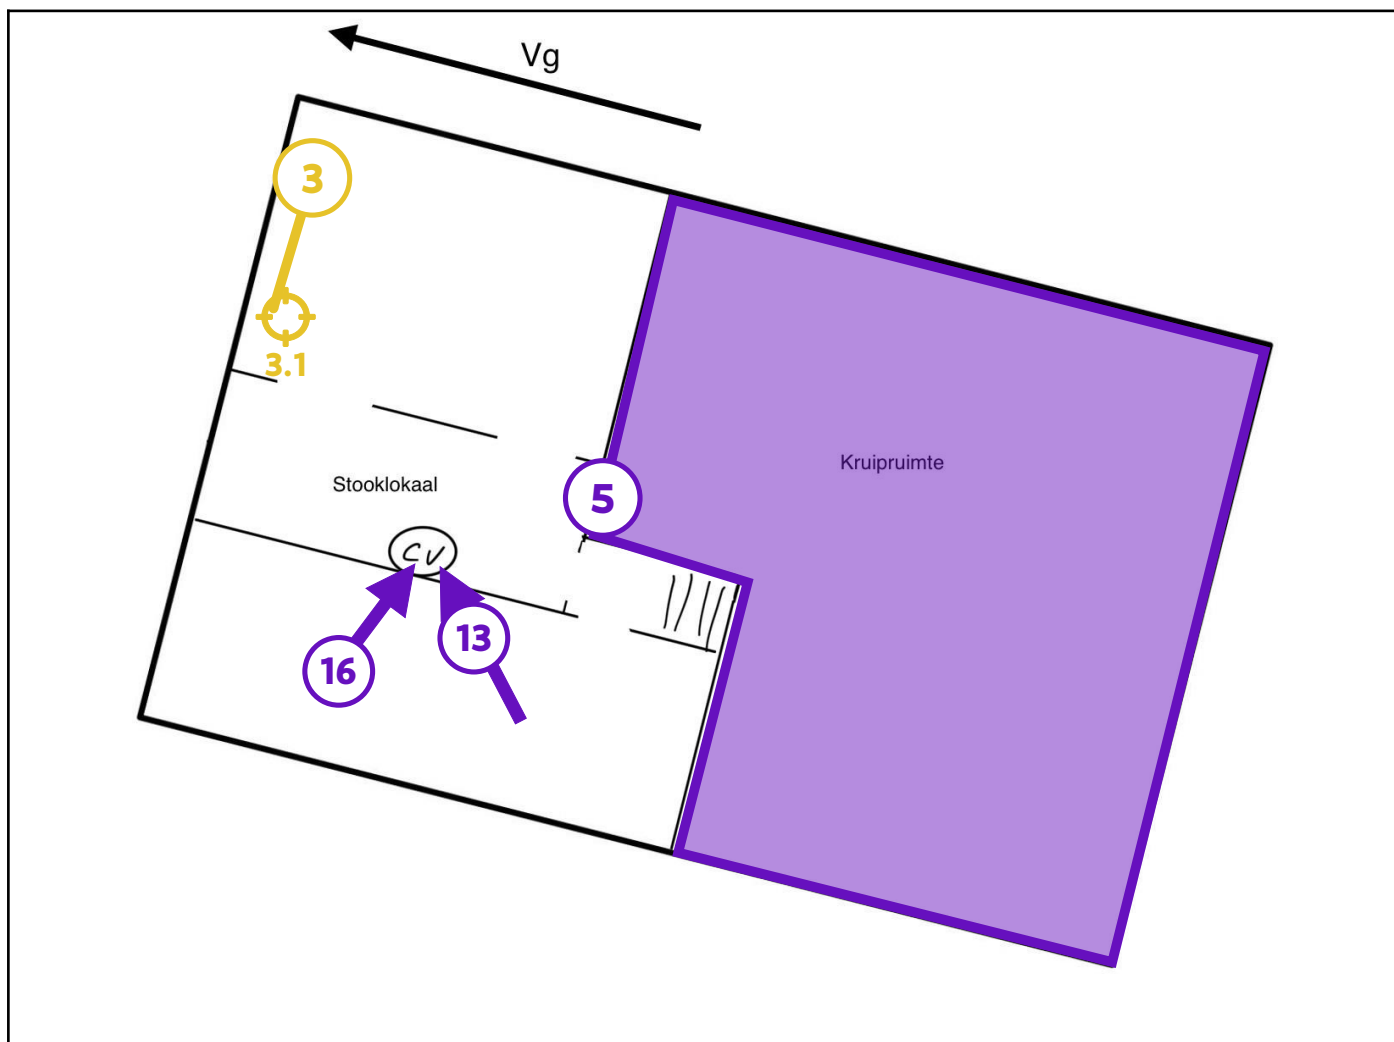
## Plan 1.7: Kelder

| Beschrijving | Type | Actie |
|---|---|---|
| 3. Cementplaat schap kelder | Asbestmateriaal | Zorgvuldig beheren |
| 5. Kruipkelder | Beperking | - |

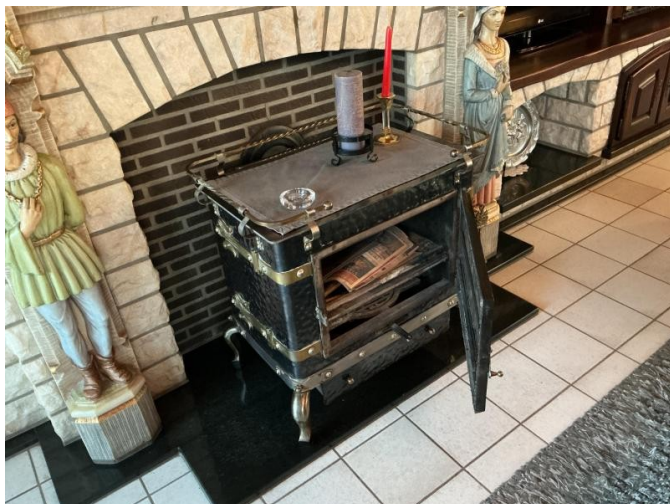
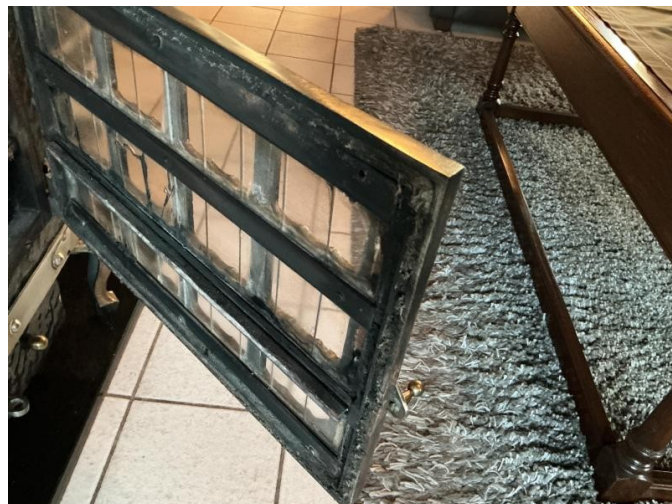
Door de losgebondenheid en mate van beschadiging adviseren wij om deze koord te laten verwijderen door een erkend asbestverwijderaar

| Eindbeoordeling materiaalrisico | Hoog materiaalrisico en/of hoge kans op vezelvrijgave |

| Gebondenheid | Categorie 3: niet-hechtgebonden met weinig of geen matrix |
| Asbestconcentratie | Hoog ( $\geq 50\%$ ) |
| Toestand van het materiaal | Matig beschadigd, matig verweerd |

| # | Type | Referentie | Resultaat |
|---|---|---|---|
| 1.1 | Puntmonster | M04 | Chrysotiel |

| Beschrijving | Koord in kachel |

**Dringend verwijderen**

- Eenvoudige handelingen: mag via doe-het-zelf of door werknemer(s) met opleidingsattest eenvoudige handelingen  
Bij het uitvoeren van eenvoudige handelingen, zoals toegestaan via doe-het-zelfmethoden of door werknemers met een opleidingsattest, is het gebruik van de juiste pers. beschermingsmiddelen (PBM's) verplicht om blootstelling aan asbestvezels te voorkomen. Wij adviseren echter om asbest te laten verwijderen door een werknemer met opleidingscertificaat. Maar het is ook toegestaan via de doe-het-zelfmethode, mits de juiste voorzorgsmaatregelen en PBM's in acht worden genomen. De te gebruiken PBM's zijn:
  - FFP3-mondmasker of halfgelaatsmasker met P3 filter
  - wegwerpoverall (Tyvek CATIII, type 5 en 6)
  - afwasbaar schoeisel

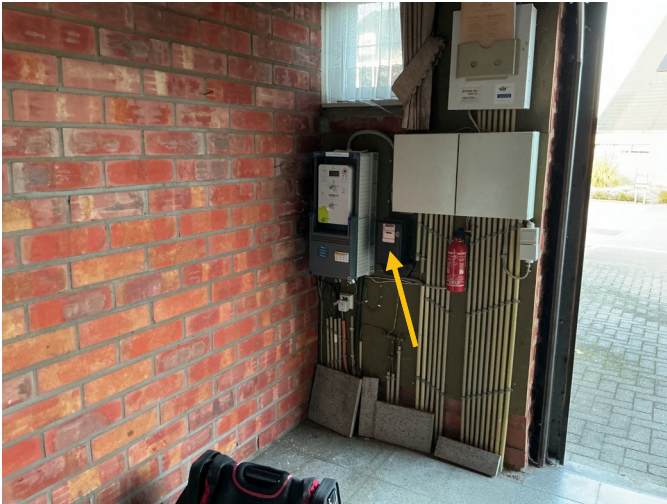
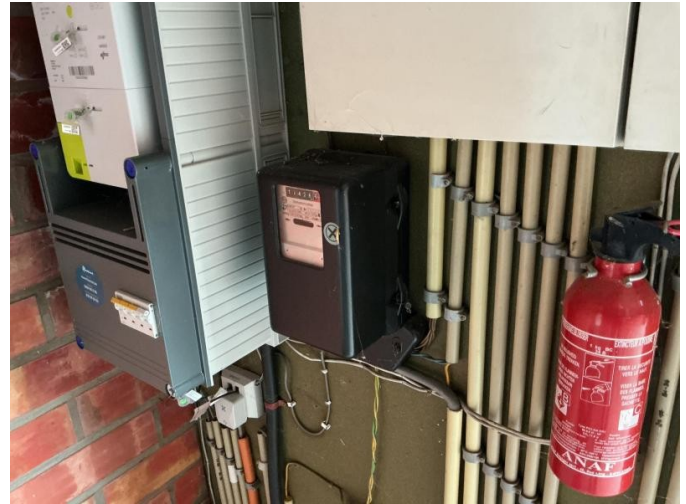
| Eindbeoordeling materiaalisico | Laag materiaalisico en/of verlaagde kans op vezelvrijgave |

| Asbestsoort (vezeltype) | Crocidoliet aanwezig |
| Toestand van het materiaal | Onbeschadigd, niet verweerd |

| Beschrijving | Bakeliet meter- en zekering kast |

Zorgvuldig beheren

- Zorg voor een veilig beheer. Vermijd het beschadigen van het asbestmateriaal. Controleer de toestand jaarlijks op wijzigingen.

| Opmerking | De meterkast hoort toe aan de nutsmaatschappij en dient door hen vervangen/verwijderd te worden. |

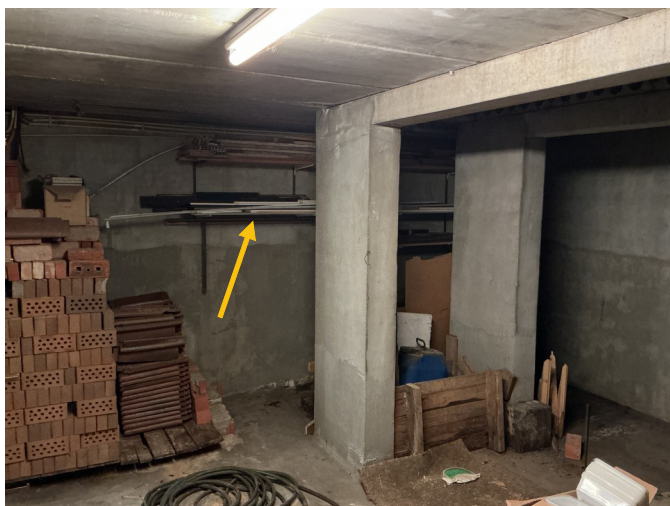
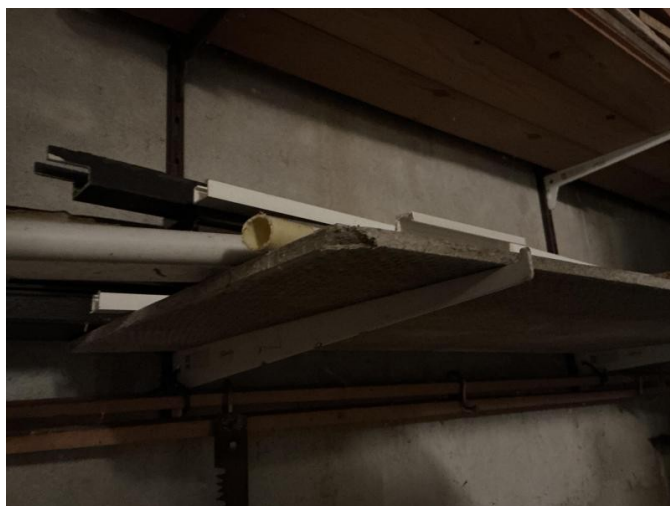
| Eindbeoordeling materiaalrisico | Laag materiaalrisico en/of verlaagde kans op vezelvrijgave |

| Asbestsoort (vezeltype) | Alleen chrysotiel |
| Toestand van het materiaal | Licht beschadigd, licht verweerd. Intact calciumsilicaatmateriaal of categorie III 'gebondenheid' |

Zorgvuldig beheren

- Zorg voor een veilig beheer. Vermijd het beschadigen van het asbestmateriaal. Controleer de toestand jaarlijks op wijzigingen.
