# Asbestinventarisatattest

Edingsesteenweg 113, 9402 Ninove

Attestnummer : 20260123-000046.000

**Niet-asbestveilig**

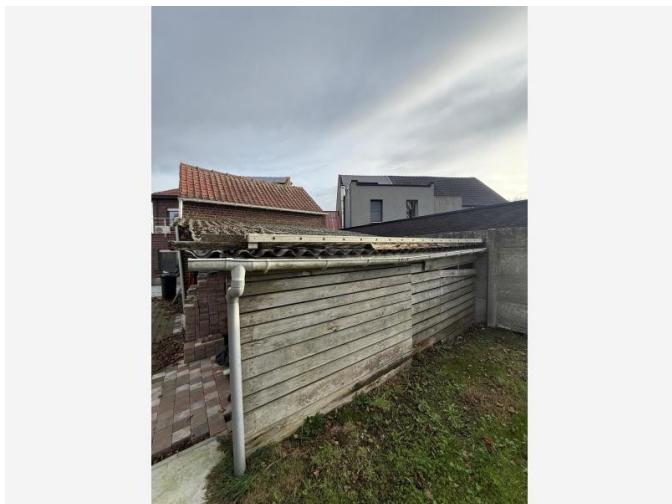
Overzichtsfoto

Het asbestmateriaal valt onder de mijlpaal van 2034.

**Dringend verwijderen**

- Verwijder dit asbestmateriaal zo snel mogelijk. Volg de toestand goed op.
- Hemelwater dat afspoelt van asbestcement daken of gevels kan asbestdeeltjes bevatten. Gebruik het enkel voor gesloten circuits (bv. spoelen toiletten). Reinig na het vervangen van het dak of de gevel de dakgoten en regenwaterput of -ton om asbesthoudend sediment of slib te verwijderen
- Voer bijkomende staalname(s) uit.

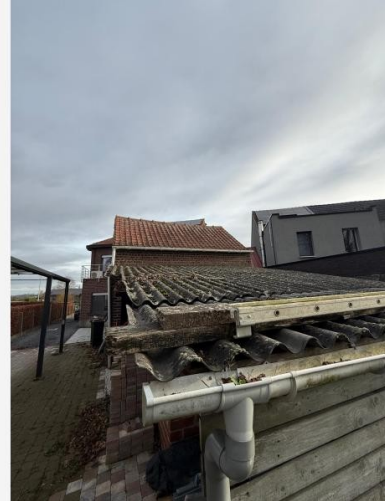
Overzichtsfoto

Detailfoto

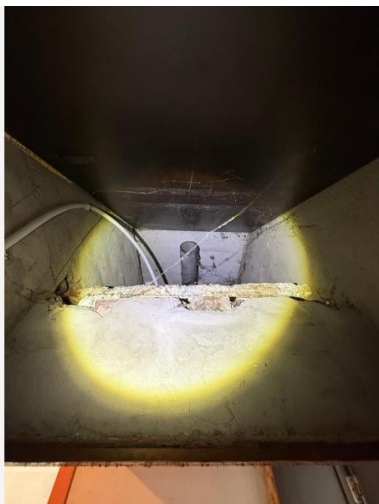
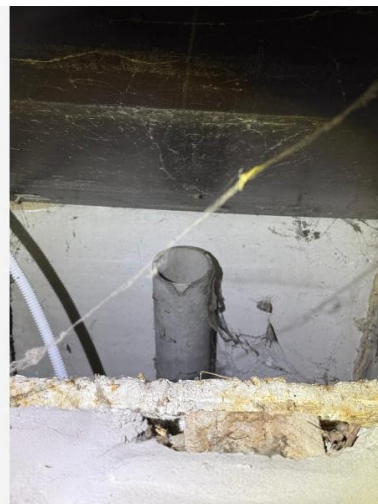
Overzichtsfoto

Detailfoto

- Eenvoudige handelingen: mag via doe-het-zelf of door werknemer(s) met opleidingsattest eenvoudige handelingen  
Deze toepassing mag door een aannemer die over een opleidingsattest eenvoudige handelingen beschikt of door een particulier (doe-het-zelf), verwijderd worden indien er geen verhoogd risico op vrijgave van asbestvezels (max. concentratie 0,01 vezels/cm<sup>3</sup> - CODEX Art. VI.3-54) ontstaat en de toepassing voorafgaand wordt gefixeerd/bevochtigd. De individuele elementen moeten zonder machinale werktuigen (boormachine, slijpschijf, hogedrukreiniger, etc.) en zonder breken of gooien een voor een losgemaakt worden en dubbel en luchtdicht verpakt afgevoerd worden naar een erkend afvalpunt (recyclagepark). Daar moeten ze voorzichtig in de container voor asbestafval worden gelegd. Op het recyclagepark worden uitsluitend hechtgebonden asbestmaterialen aanvaard. Niet-hechtgebonden asbestmaterialen kunnen enkel bij een erkend asbestverwijderaar of asbestafvalverwerker worden aangeboden.

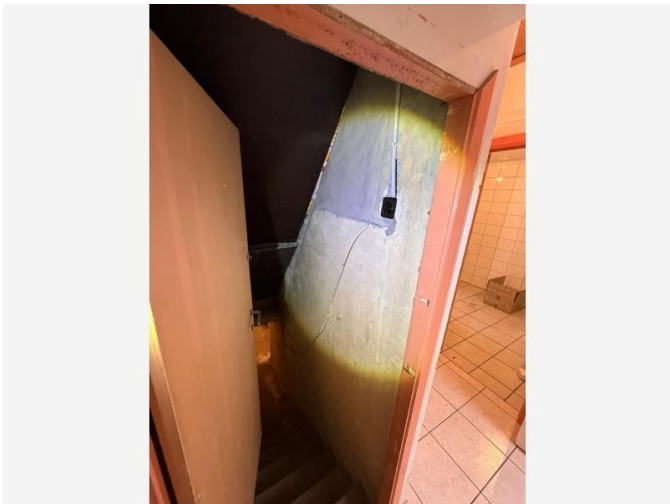
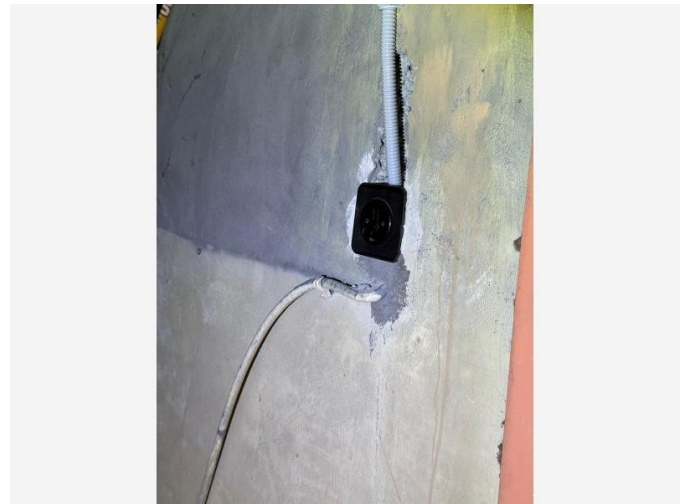
Overzichtsfoto

Detailfoto

- Eenvoudige handelingen: mag via doe-het-zelf of door werknemer(s) met opleidingsattest eenvoudige handelingen  
Deze toepassing mag door een aannemer die over een opleidingsattest eenvoudige handelingen beschikt of door een particulier (doe-het-zelf), verwijderd worden indien er geen verhoogd risico op vrijgave van asbestvezels (max. concentratie 0,01 vezels/cm<sup>3</sup> - CODEX Art. VI.3-54) ontstaat en de toepassing voorafgaand wordt gefixeerd/bevochtigd. De individuele elementen moeten zonder machinale werktuigen (boormachine, slijpschijf, hogedrukreiniger, etc.) en zonder breken of gooien een voor een losgemaakt worden en dubbel en luchtdicht verpakt afgevoerd worden naar een erkend afvalpunt (recyclagepark). Daar moeten ze voorzichtig in de container voor asbestafval worden gelegd. Op het recyclagepark worden uitsluitend hechtgebonden asbestmaterialen aanvaard. Niet-hechtgebonden asbestmaterialen kunnen enkel bij een erkend asbestverwijderaar of asbestafvalverwerker worden aangeboden.

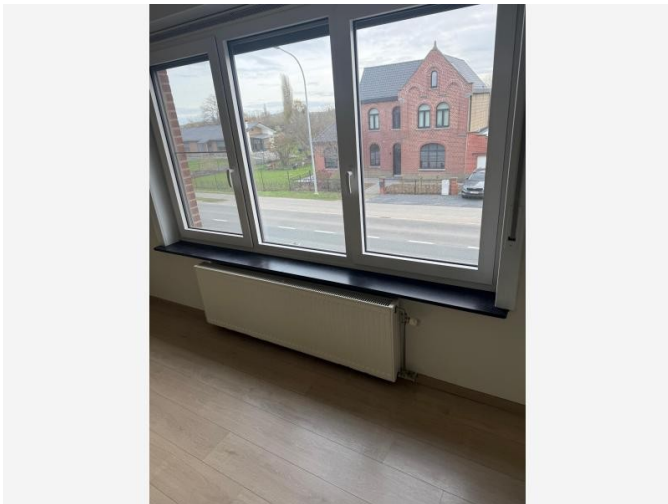
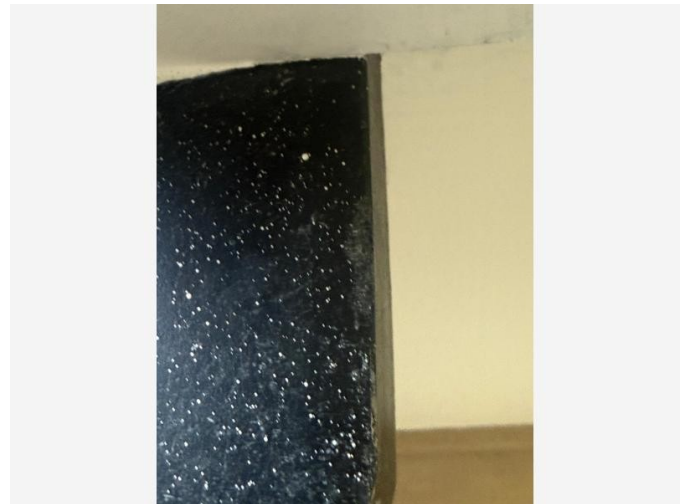
Overzichtsfoto

Detailfoto

- Eenvoudige handelingen: mag via doe-het-zelf of door werknemer(s) met opleidingsattest eenvoudige handelingen  
Deze toepassing mag door een aannemer die over een opleidingsattest eenvoudige handelingen beschikt of door een particulier (doe-het-zelf), verwijderd worden indien er geen verhoogd risico op vrijgave van asbestvezels (max. concentratie 0,01 vezels/cm<sup>3</sup> - CODEX Art. VI.3-54) ontstaat en de toepassing voorafgaand wordt gefixeerd/bevochtigd. De individuele elementen moeten zonder machinale werktuigen (boormachine, slijpschijf, hogedrukreiniger, etc.) en zonder breken of gooien een voor een losgemaakt worden en dubbel en luchtdicht verpakt afgevoerd worden naar een erkend afvalpunt (recyclagepark). Daar moeten ze voorzichtig in de container voor asbestafval worden gelegd. Op het recyclagepark worden uitsluitend hechtgebonden asbestmaterialen aanvaard. Niet-hechtgebonden asbestmaterialen kunnen enkel bij een erkend asbestverwijderaar of asbestafvalverwerker worden aangeboden.

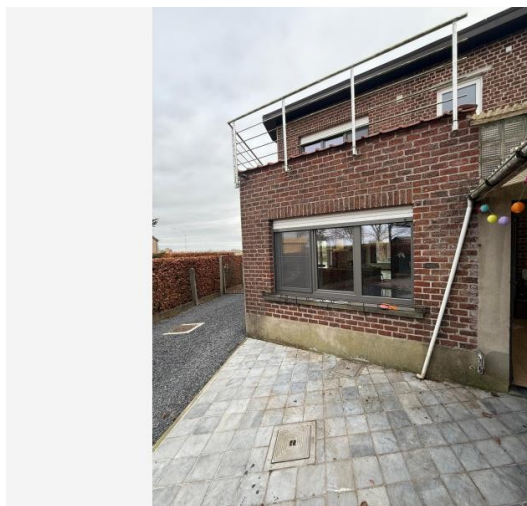
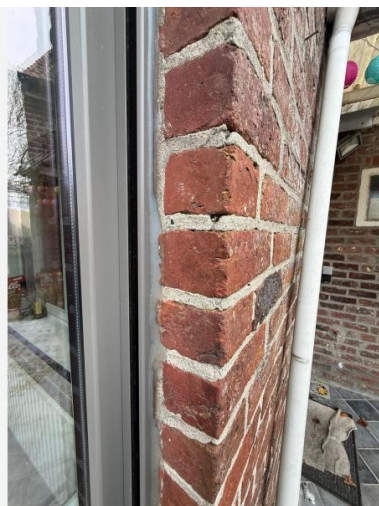
### Fiche 22: Afdichtingsmateriaal

| Beschrijving | Notitie | Terug te vinden op plannen |
|---|---|---|
| Fiche 22: Afdichtingsmateriaal | Afdichtingsmateriaal werd gecontroleerd dit zijn siliconen en niet asbestverdacht. | Plan 1.11: Eerste verdieping - afdichtingsmateriaal<br>Plan 1.14: Gelijkvloers - afdichtingsmateriaal |

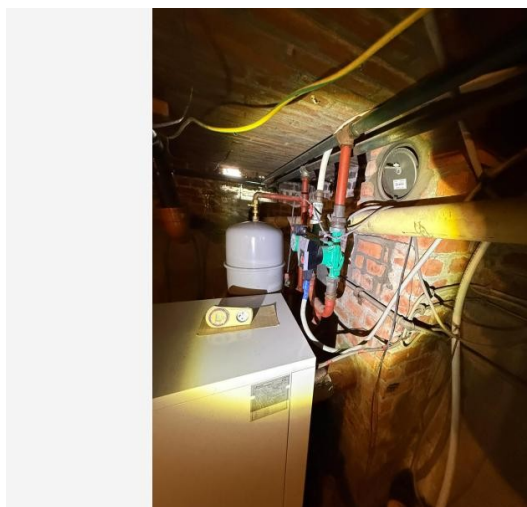
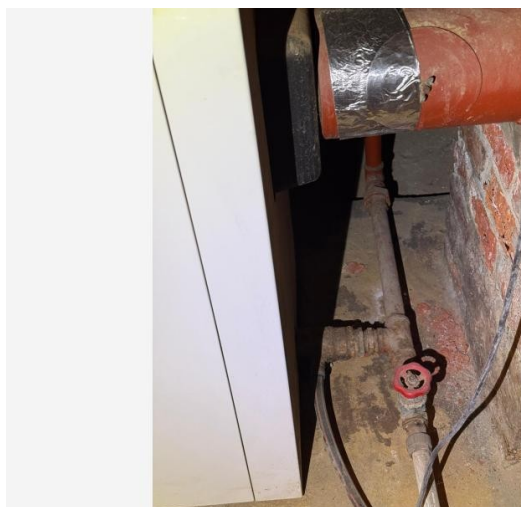
### Fiche 25: materialen aan de stookketel

| Beschrijving | Notitie | Terug te vinden op plannen |
|---|---|---|
| Fiche 25: materialen aan de stookketel | Er zijn visueel geen verdachte materialen aangetroffen aan de leidingen, mogelijk zijn er pakkingen of dichtingen aanwezig die niet zichtbaar zijn, laat dit bij sloop of renovatie nakijken door een bevoegd technicus. | Plan 1.7: Eerste verdieping - Lijm laag/venstertablet/cv<br>Plan 1.12: Kelder plan - smeerlaag/buis/cv |
