# Asbestinventarisatetest

Nobelstraat 16, 1702 Dilbeek

Attestnummer : 20251124-000405.000

**Asbestveilig** (maar niet asbestvrij)

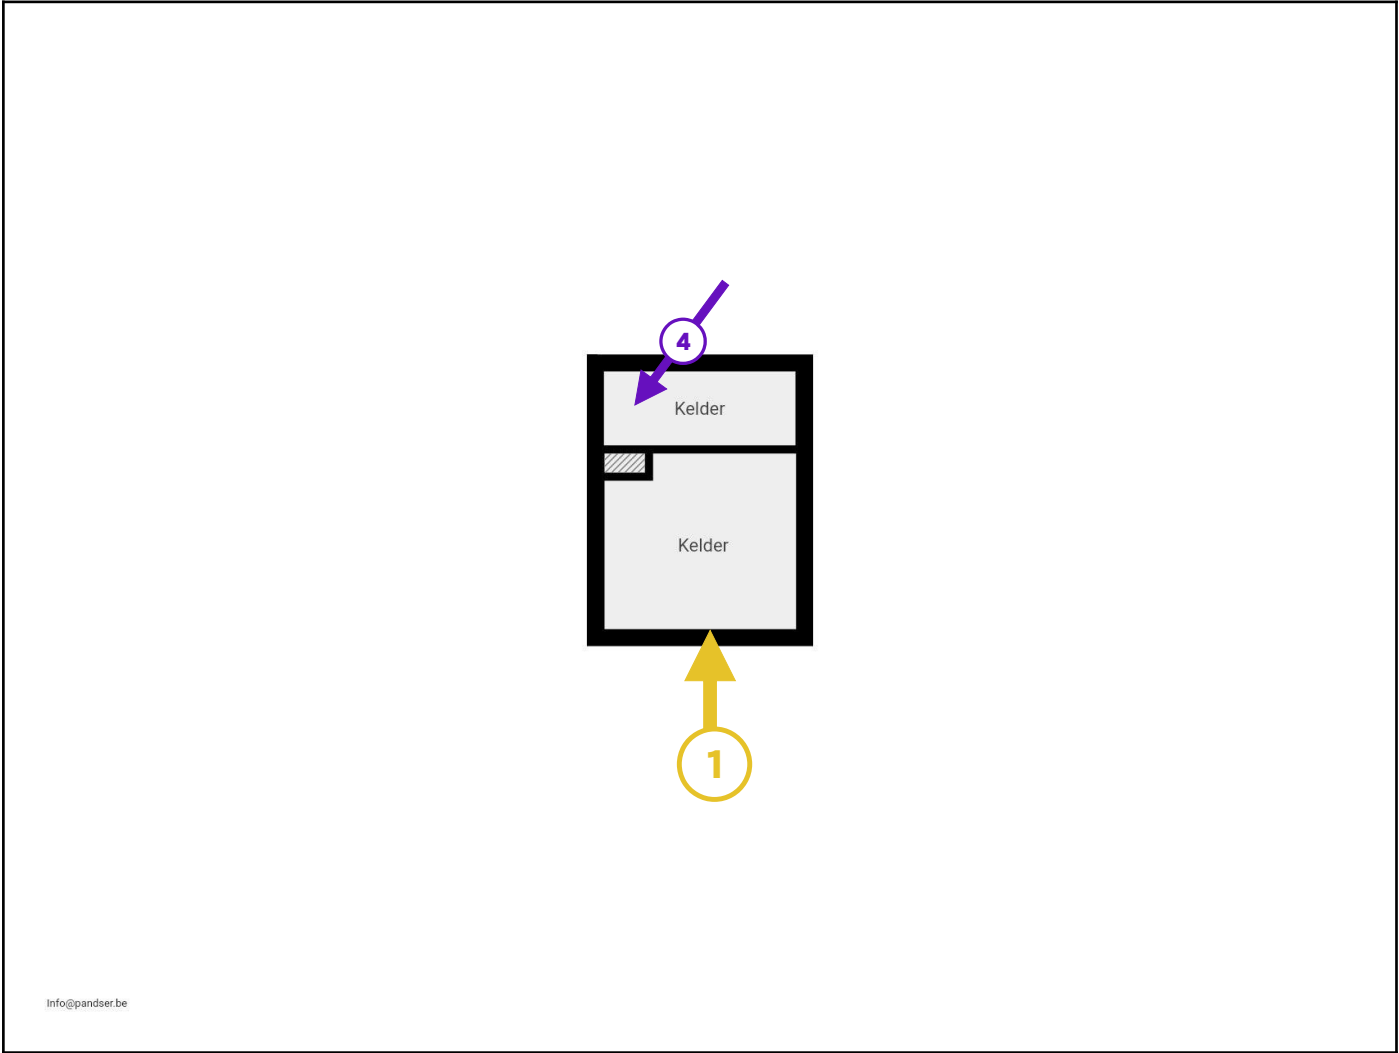
# Plan 1.4: Kelder

| Beschrijving | Type | Actie |
|---|---|---|
| 1. Bakeliet schakelkast | Asbestmateriaal | Zorgvuldig beheren |
| 4. CV-ketel (niet waarneembare materialen) | Beperking | - |

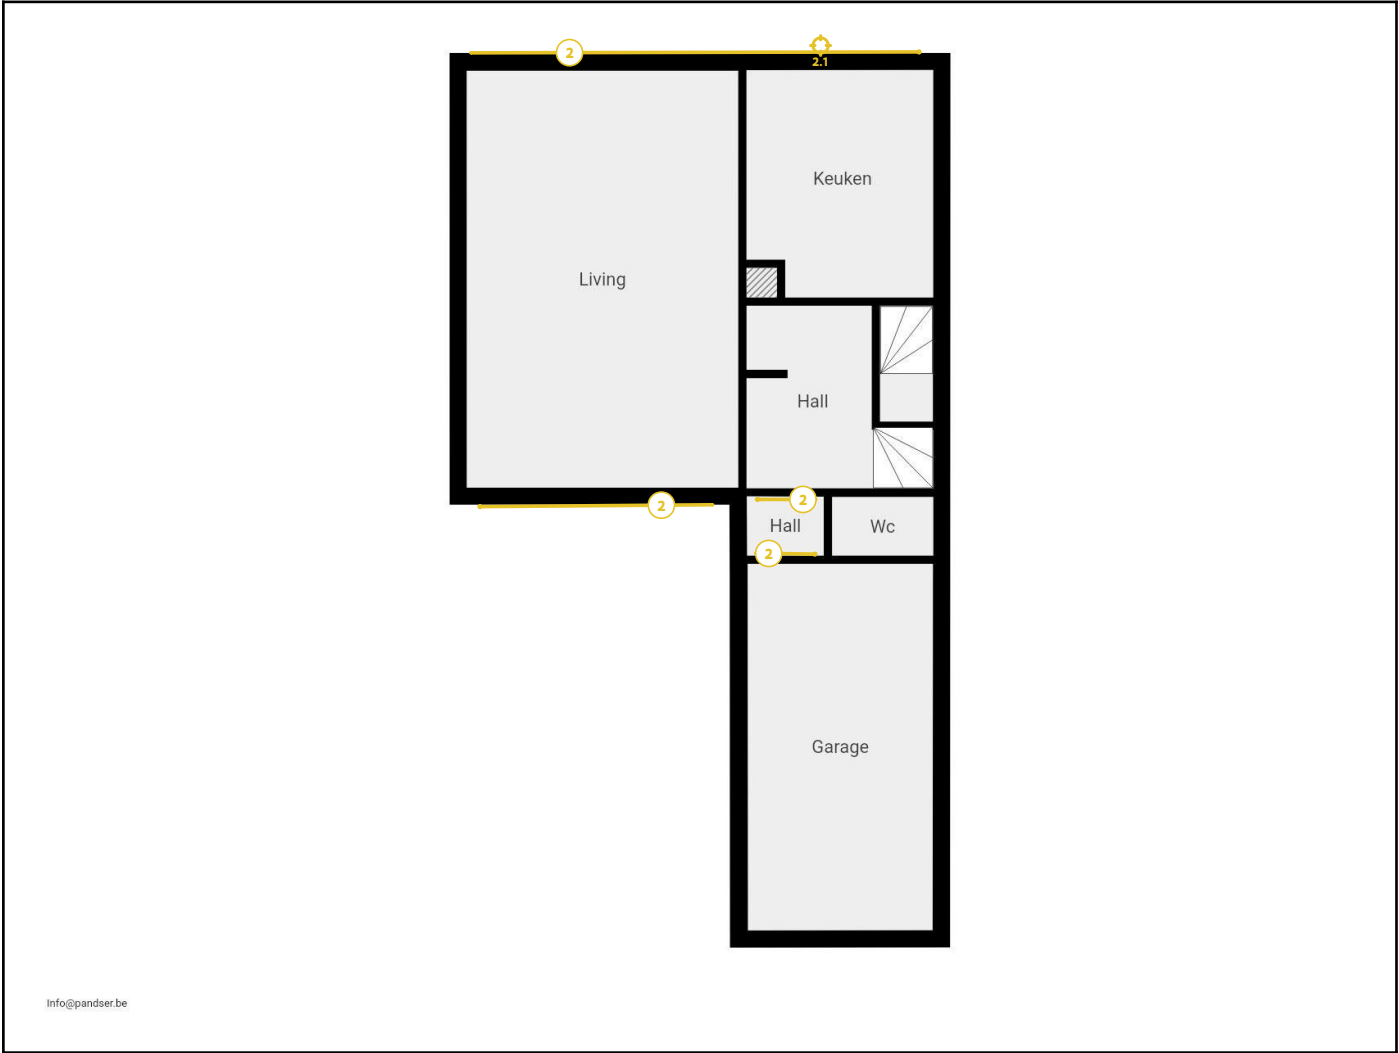
# Plan 1.6: Gelijkvloers

| Beschrijving | Type | Actie |
|---|---|---|
| 2. Mastiek | Asbestmateriaal | Zorgvuldig beheren |
| 2.1 Code: 191125B3 | Puntmonster | - |

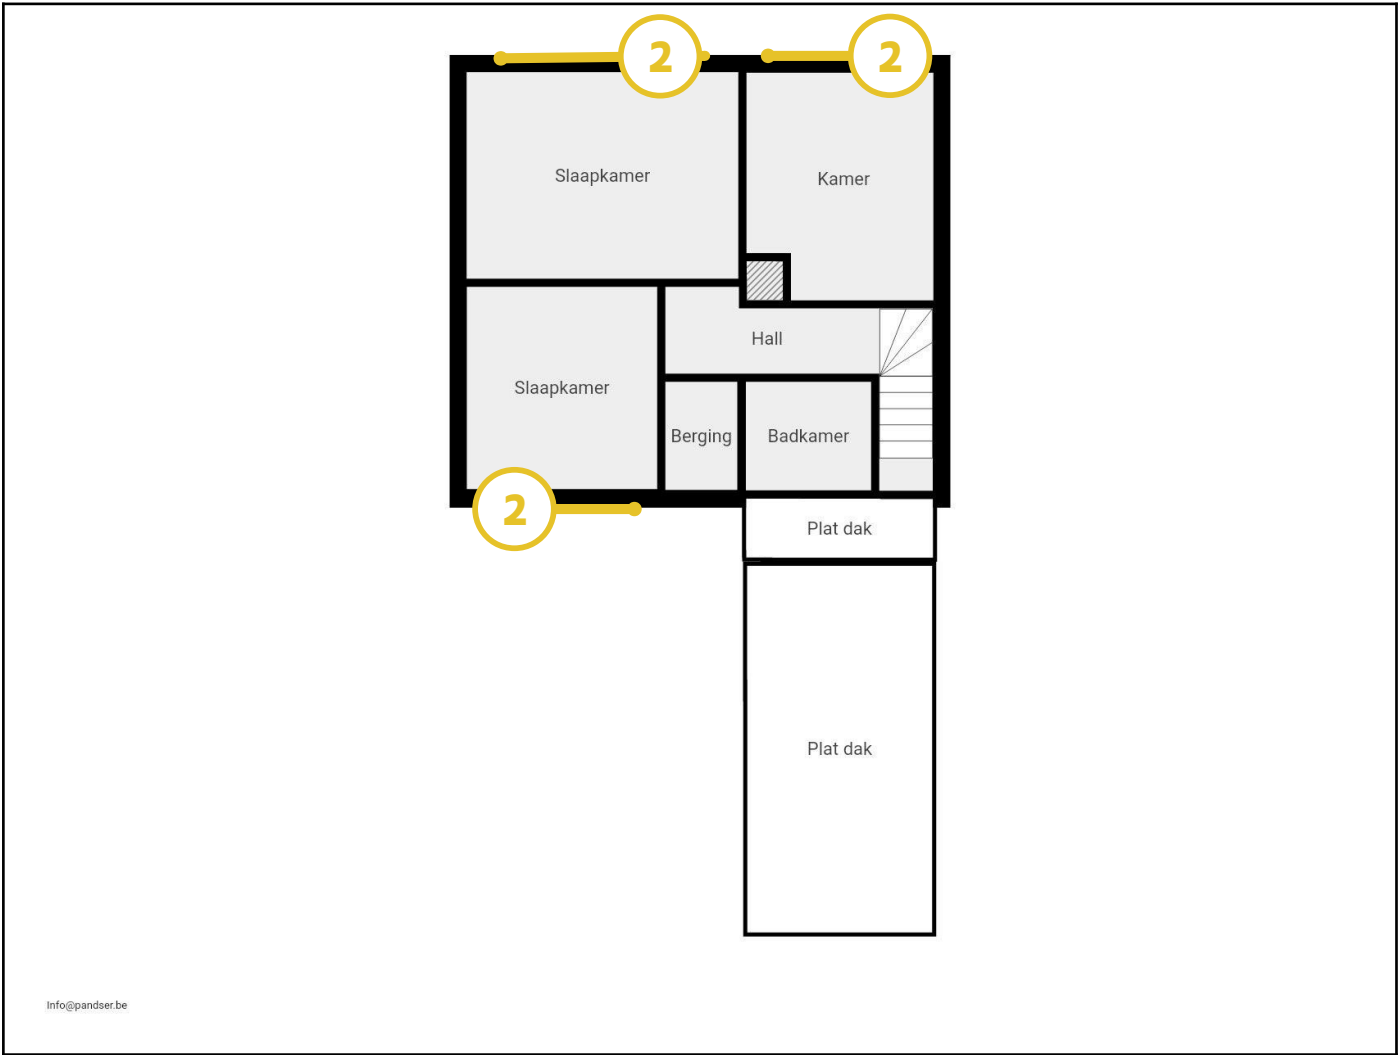
# Plan 1.7: 1e verdiep

| Beschrijving | Type | Actie |
|---|---|---|
| 2. Mastiek | Asbestmateriaal | Zorgvuldig beheren |

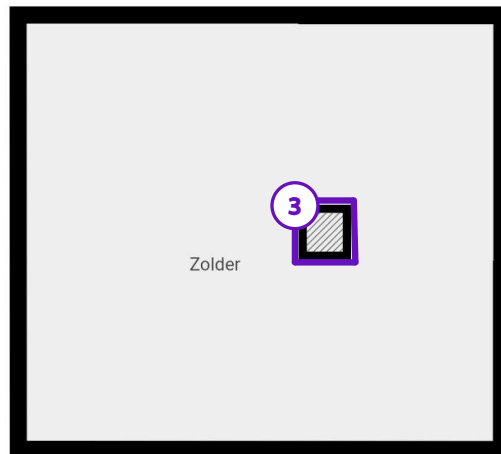
cementeringslaag rond schouw, boven op het dak

| Beschrijving | Type | Actie |
|---|---|---|
| 3. Cementering aan schouw | Beperking | - |

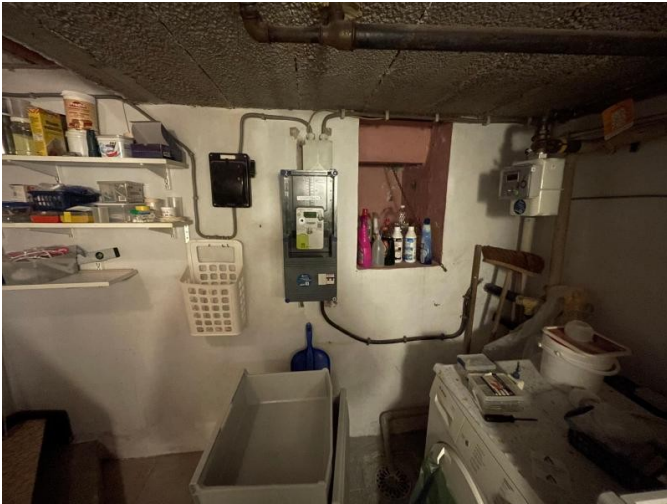
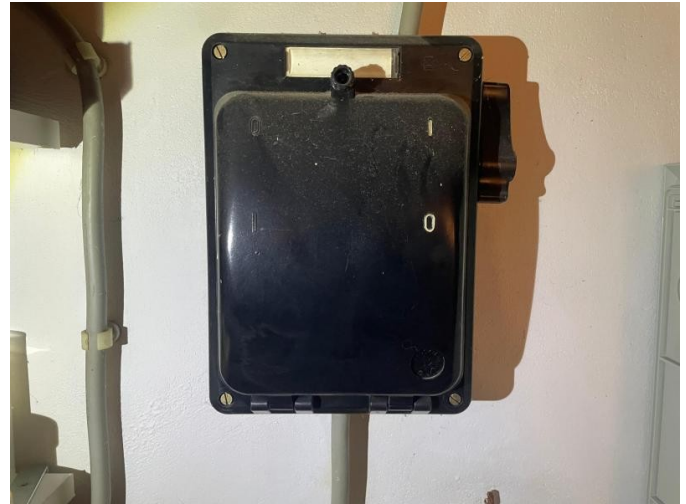
| Eindbeoordeling materiaalisico | Laag materiaalisico en/of verlaagde kans op vezelvrijgave |

| Asbestsoort (vezeltype) | Crocidoliet aanwezig |
| Toestand van het materiaal | Onbeschadigd, niet verweerd |

| Beschrijving | Bakeliet schakelkast |
| Asbestmateriaal | Plaat, paneel, tablet - Type Bakeliet |
| Hoeveelheid (oppervlakte - dikte - aantal) | • 0,10 m <sup>2</sup> - 1,00 cm - 1 stuk |

Zorgvuldig beheren

- Zorg voor een veilig beheer. Vermijd het beschadigen van het asbestmateriaal. Controleer de toestand jaarlijks op wijzigingen.
- Voer bijkomende staalname(s) uit.

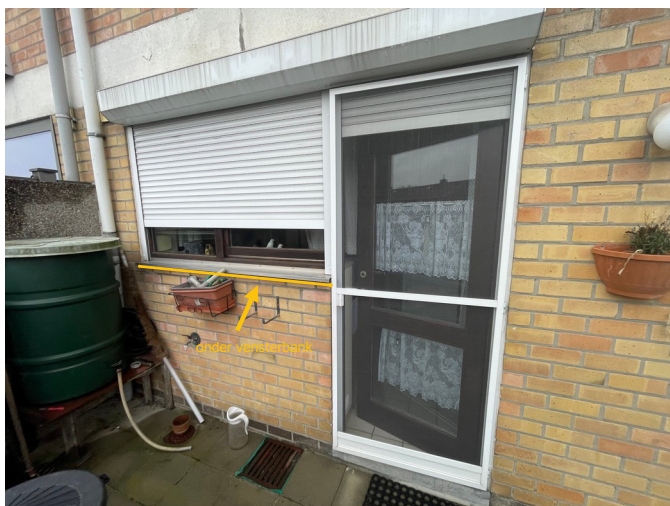
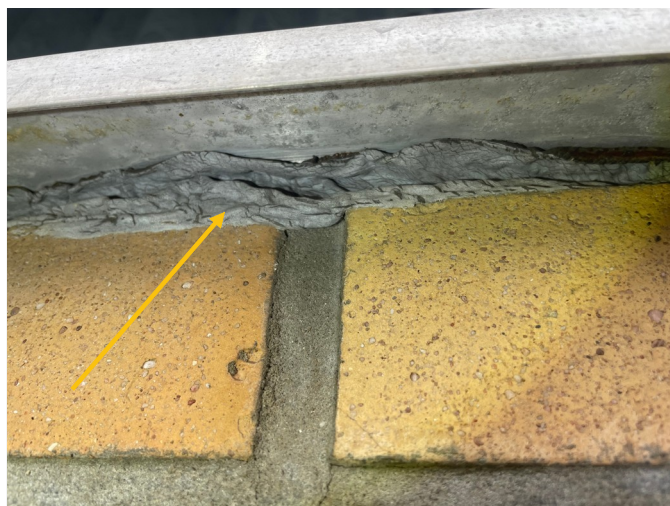
| Eindbeoordeling materiaalrisico | Laag materiaalrisico en/of verlaagde kans op vezelvrijgave |

| Asbestsoort (vezeltype) | Alleen chrysotiel |
| Toestand van het materiaal | Licht beschadigd, licht verweerd. Intact calciumsilicaatmateriaal of categorie III 'gebondenheid' |

| # | Type | Referentie | Resultaat |
|---|---|---|---|
| 2.1 | Puntmonster | 191125B3 | Chrysotiel |

| Beschrijving | Mastiek |
| Opmerking | <p>De hoeveelheid is een zo nauwkeurig mogelijke opmeting. Hieraan kunnen evenwel geen rechten worden ontleend.</p> <p>In de woning werden ramen afgekit met siliconen. Deze is niet asbesthoudend.</p> <p>Er zijn echter ook nog ramen en deuren afgekit met mastiek. Deze is wel asbesthoudend.</p> |

Zorgvuldig beheren

- Zorg voor een veilig beheer. Vermijd het beschadigen van het asbestmateriaal. Controleer de toestand jaarlijks op wijzigingen.

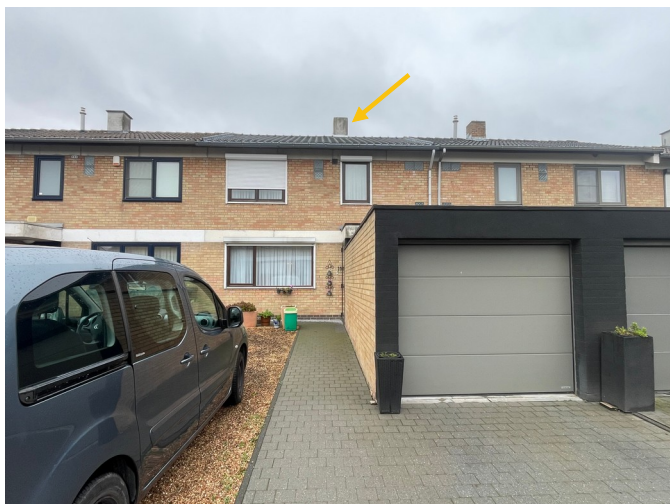
*Situeringsfoto*

**Reden:** Het te onderzoeken materiaal situeert zich hoger dan 3,50 m te rekenen vanaf een veilige ondergrond

**Uitleg van de asbestdeskundige:** Rond de schouw werd een cementeringslaag aangebracht. Gezien de hoogte van de schouw kon deze laag niet bemonsterd worden. Laat een staal van de cementering analyseren wanneer de schouw bij werken makkelijk te bereiken wordt.

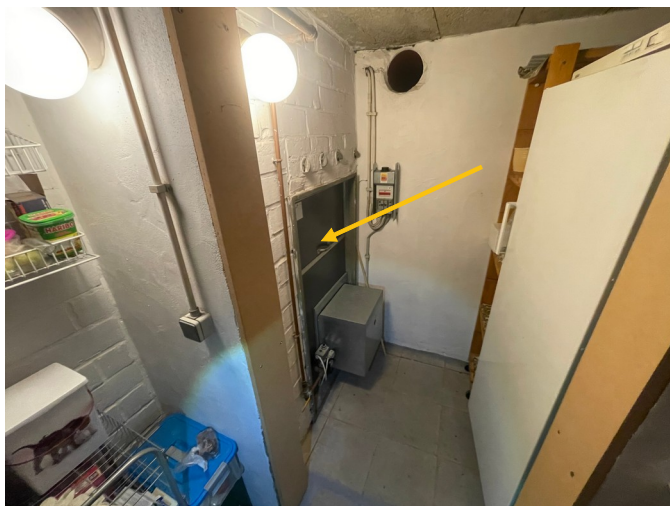
Situeringsfoto

**Reden:** Slotvaste toegangspoort, -deur of -luik

**Uitleg van de asbestdeskundige:** De CV-ketel in de kelder kon niet worden geopend. Deze bevat mogelijk niet-waarneembare asbesthoudende pakkingen en/of elementen. Laat ze onderzoeken bij onderhoud of vervanging.

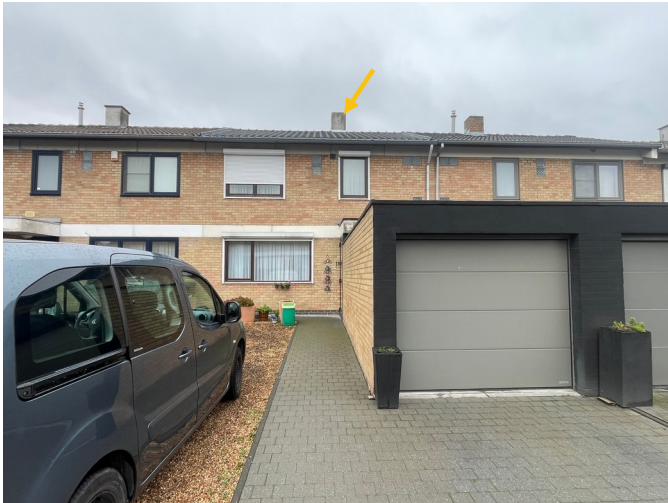
*Situeringsfoto*

**Reden:** Het te onderzoeken materiaal situeert zich hoger dan 3,50 m te rekenen vanaf een veilige ondergrond

**Uitleg van de asbestdeskundige:** De schouw bevat binnenin mogelijk een asbestcement rookgaskanaal. Laat dit onderzoeken bij eventuele werken.

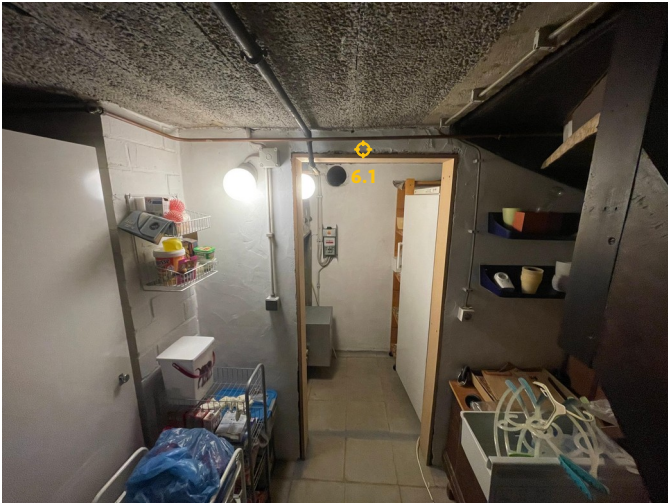
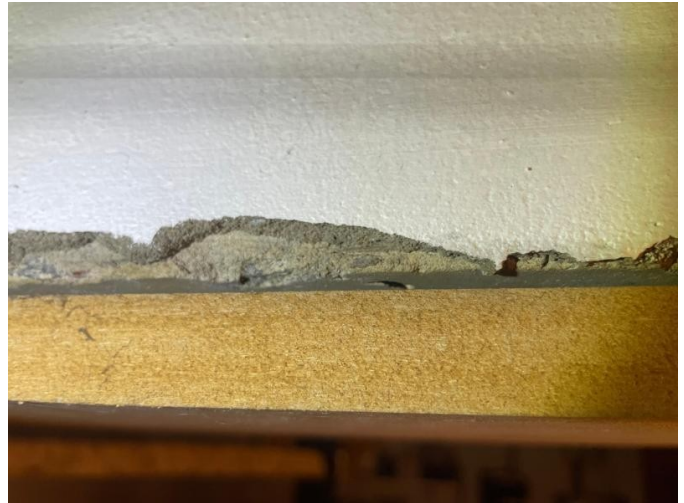
## Fiche 6: Cementen smeerlaag binnen

Geen asbest

| # | Type | Referentie | Resultaat |
|---|---|---|---|
| 6.1 | Mengmonster | 191125B5 | Geen asbest |

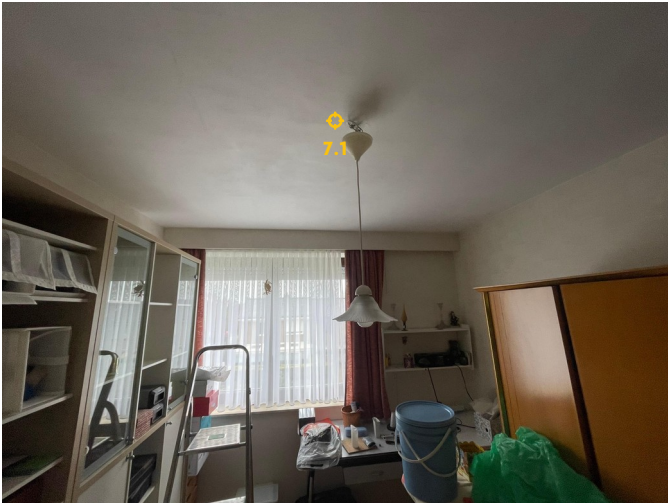
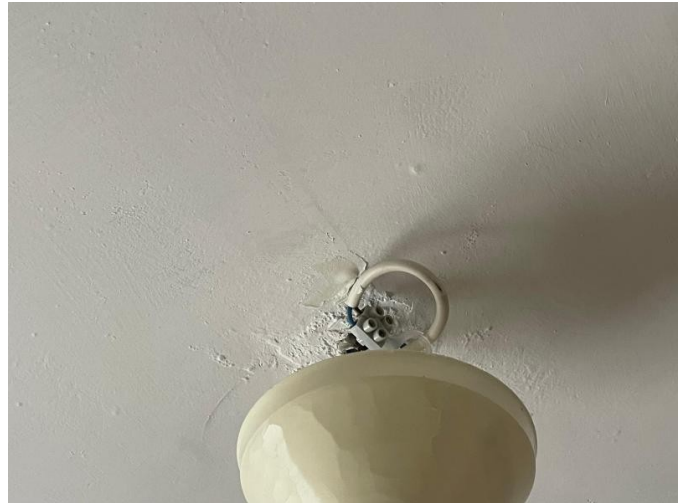
## Fiche 7: Pleisterwerk plafonds

Geen asbest

| # | Type | Referentie | Resultaat |
|---|---|---|---|
| 7.1 | Mengmonster | 191125B2 | Geen asbest |

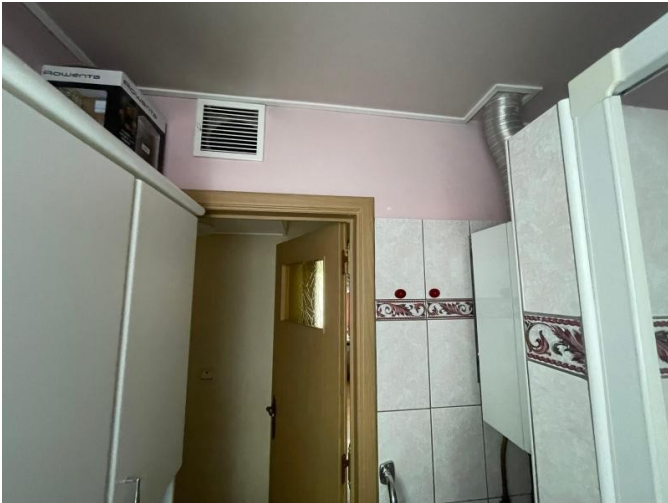
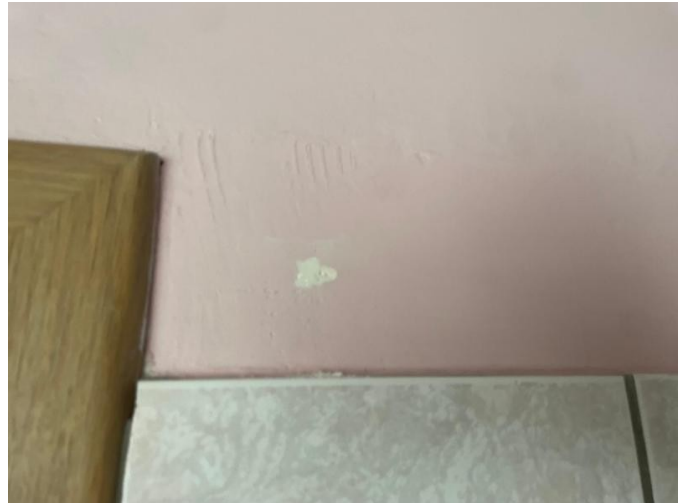
## Fiche 8: Pleisterwerk wanden

Geen asbest

| # | Type | Referentie | Resultaat |
|---|---|---|---|
| 8.1 | Mengmonster | 191125B1 | Geen asbest |

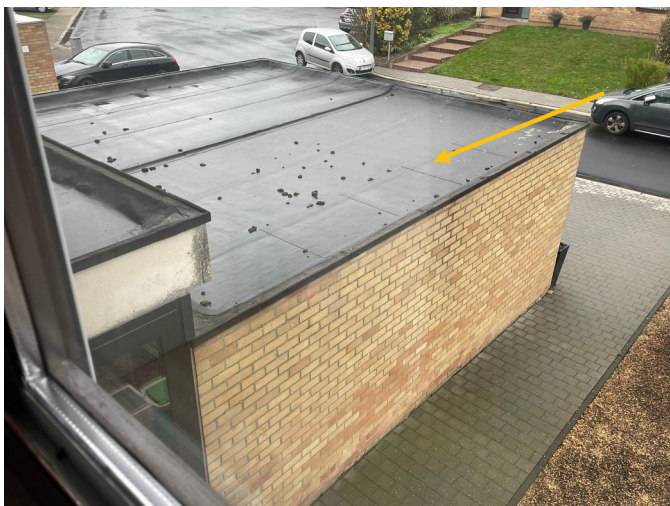
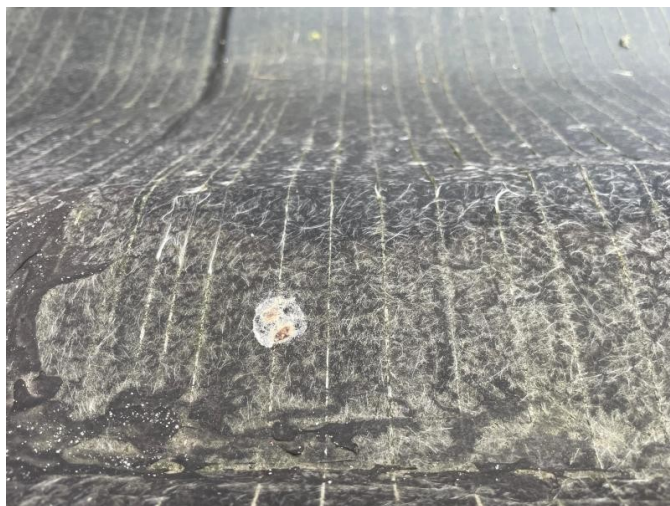
## Fiche 9: Roofing

Geen asbest

| # | Type | Referentie | Resultaat |
|---|---|---|---|
| 9.1 | Puntmonster | 191125B4 | Geen asbest |

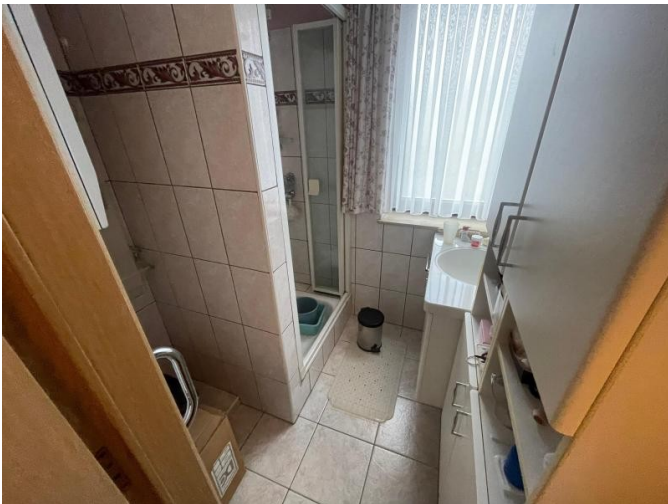
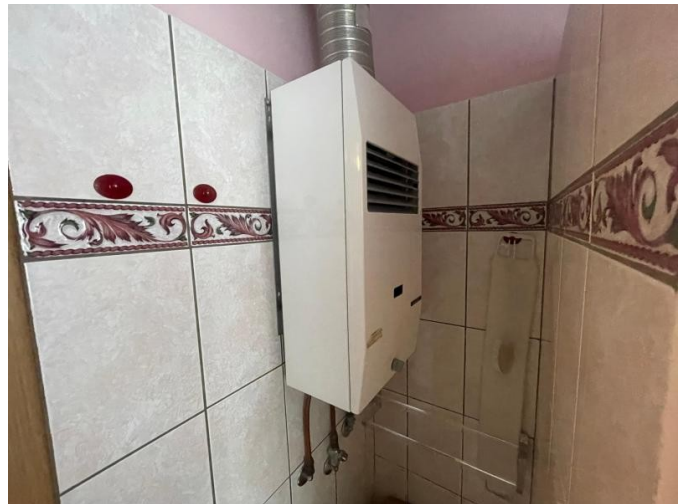
## Fiche 12: CV-ketel (niet verdacht)

| Beschrijving | Notitie | Terug te vinden op plannen |
|---|---|---|
| Fiche 12: CV-ketel (niet verdacht) | De CV-ketel (dichtingen, isolerend materiaal) is niet asbestverdacht. | - |
