# Asbestinventarisatetest

Keizerstraat 76/001, 9120 Beveren-Kruibeke-Zwijndrecht

Attestnummer : 20251212-000410.000

Uitgegeven op : 12.12.2025

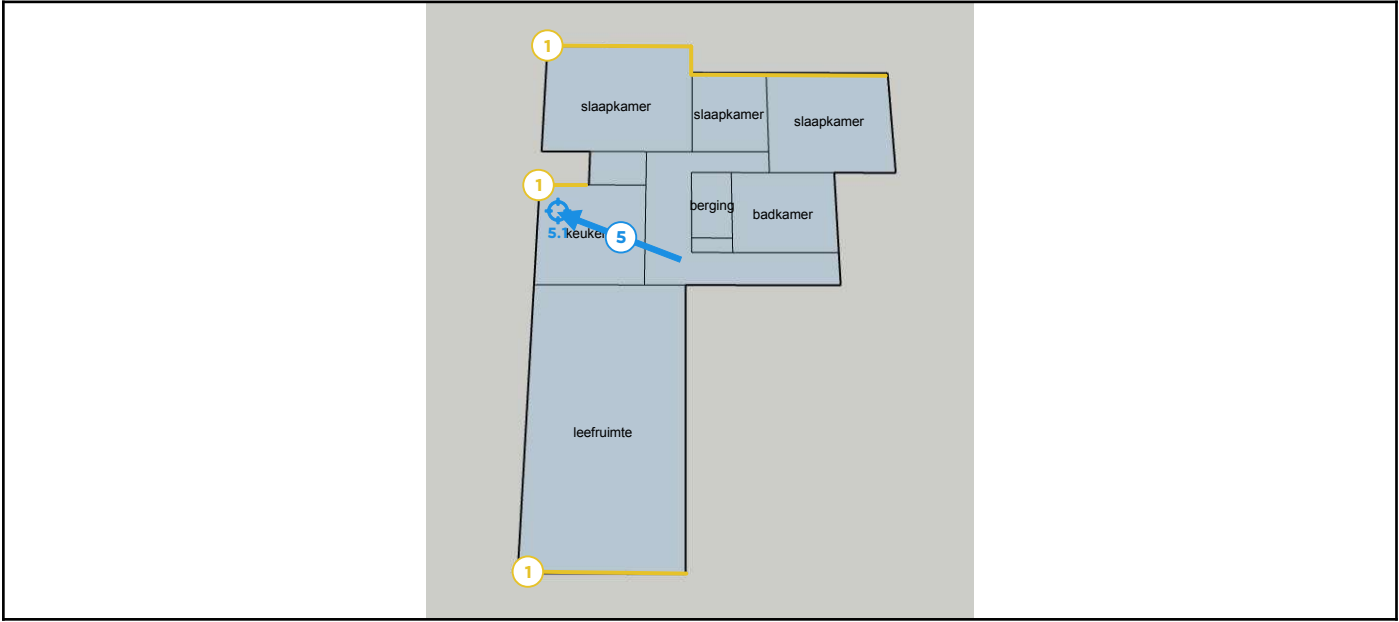
# Plan 1.3: plan appartement

| Beschrijving | Type | Actie |
|---|---|---|
| 1. Mastiek tussen glas en profiel | Asbestmateriaal | Zorgvuldig beheren |
| 5. Anti-dreunlapje spoelbak | Geen asbest | - |

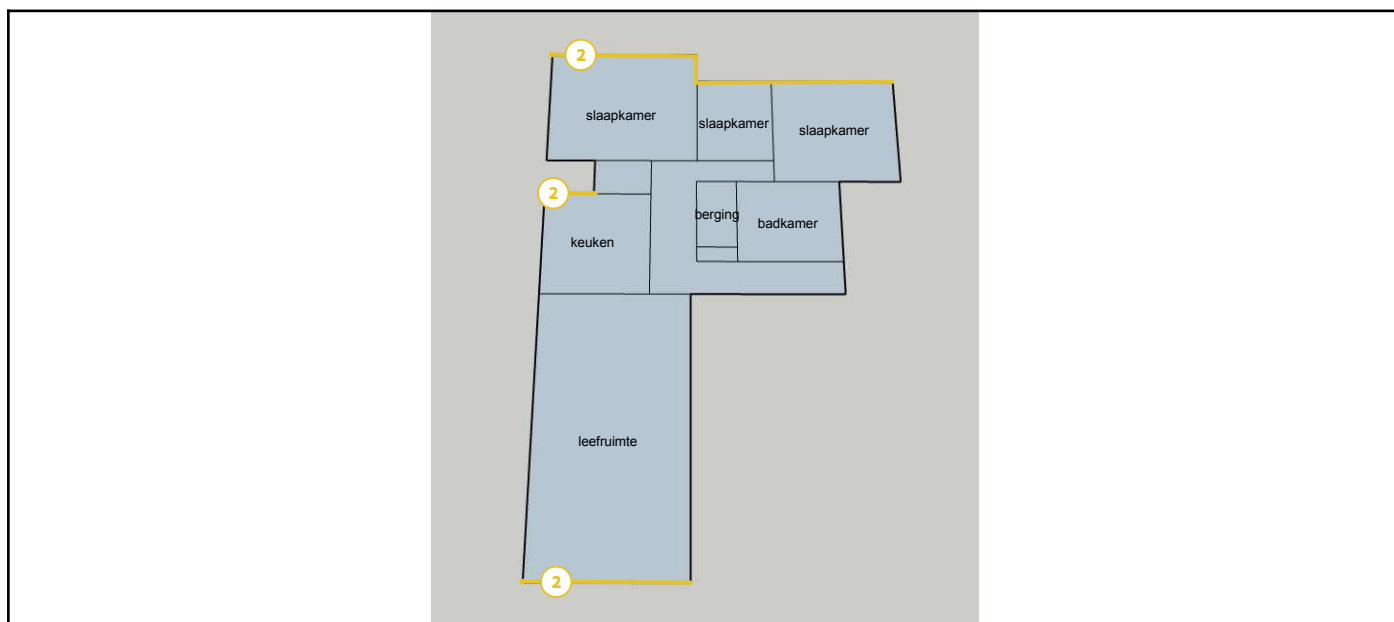
## Plan 1.4: plan appartement

| Beschrijving | Type | Actie |
|---|---|---|
| 2. Mastiek tussen profiel en muur | Asbestmateriaal | Zorgvuldig beheren |

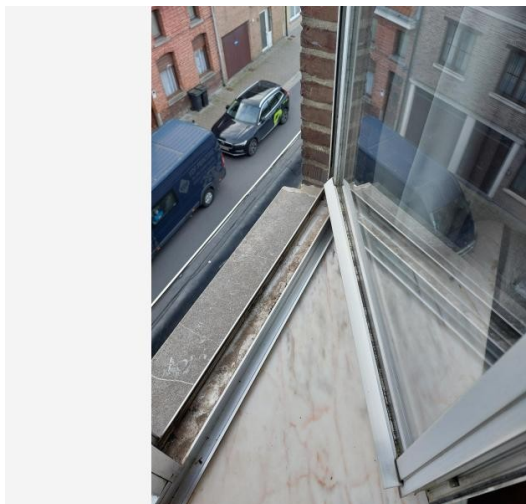
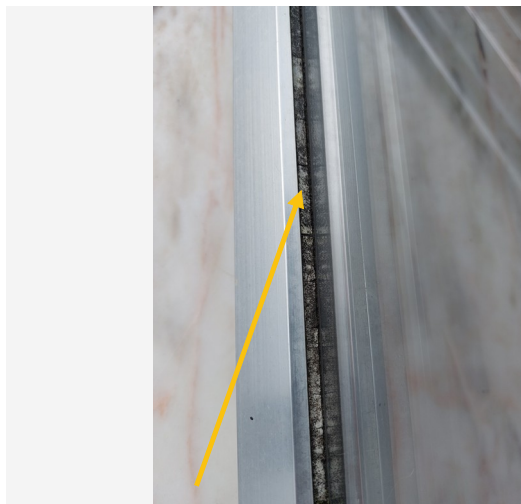
| Fiche 1: Mastiek tussen glas en profiel..... | 17 |

## Conclusie

Het asbestmateriaal valt onder de mijlpaal van 2040.

| Eindbeoordeling materiaalarisico | Laag materiaalarisico en/of verlaagde kans op vezelvrijgave |

| Toestand van het materiaal | Licht beschadigd, licht verweerd. Intact calciumsilicaatmateriaal of categorie III 'gebondenheid' |

| Beschrijving | Mastiek tussen glas en profiel |
| Asbestmateriaal | In-situ afwerkingslagen - Pasta, stopverf, voegsel, stopsel, vulsel, mastiek, kitten, ... |

- Zorg voor een veilig beheer. Vermijd het beschadigen van het asbestmateriaal. Controleer de toestand jaarlijks op wijzigingen.

- Eenvoudige handelingen: mag via doe-het-zelf of door werknemer(s) met opleidingsattest eenvoudige handelingen  
Deze toepassing kan door een aannemer die over een opleidingsattest eenvoudige handelingen beschikt of door een particulier (doe-het-zelf), verwijderd worden indien er geen verhoogd risico op vrijgave van asbestvezels (max. concentratie 0,01 vezels/cm<sup>3</sup> - CODEX Art. VI.3-54) ontstaat en de toepassing voorafgaand wordt gefixeerd/bevochtigd; de individuele elementen zonder machinale werktuigen en zonder breken of gooien een voor een losgemaakt worden; en ten slotte in gesloten verpakking weggevoerd worden naar een erkend afvalpunt (recyclagepark).

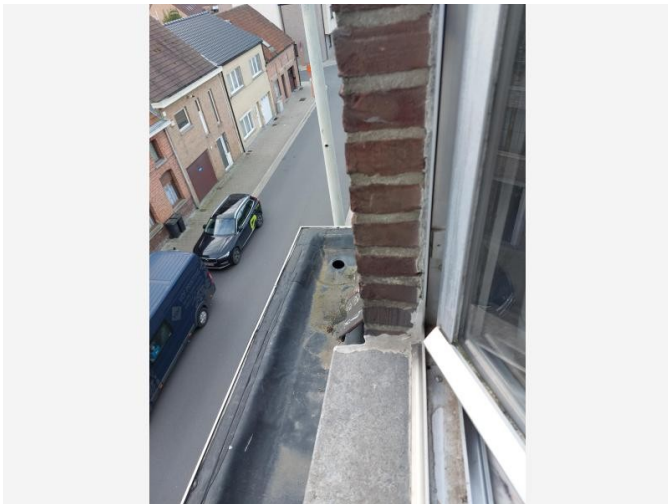
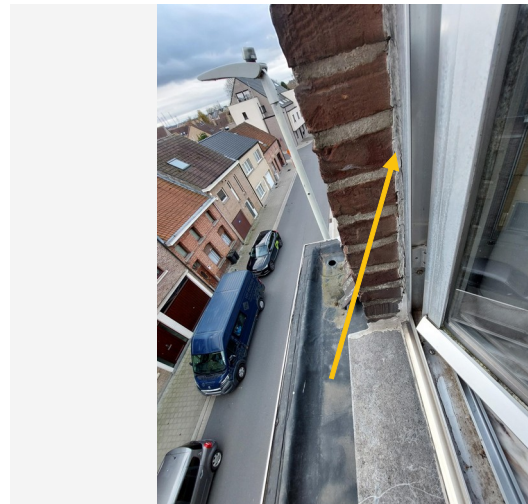
| Fiche 2: Mastiek tussen profiel en muur..... | 20 |

Het asbestmateriaal valt onder de mijlpaal van 2040.

| Eindbeoordeling materiaalrisico | Laag materiaalrisico en/of verlaagde kans op vezelvrijgave |

| Toestand van het materiaal | Licht beschadigd, licht verweerd. Intact calciumsilicaatmateriaal of categorie III 'gebondenheid' |

| Beschrijving | Mastiek tussen profiel en muur |
| Asbestmateriaal | In-situ afwerkingslagen - Pasta, stopverf, voegsel, stopsel, vulsel, mastiek, kitten, ... |

- Zorg voor een veilig beheer. Vermijd het beschadigen van het asbestmateriaal. Controleer de toestand jaarlijks op wijzigingen.

- Eenvoudige handelingen: mag via doe-het-zelf of door werknemer(s) met opleidingsattest eenvoudige handelingen  
Deze toepassing kan door een aannemer die over een opleidingsattest eenvoudige handelingen beschikt of door een particulier (doe-het-zelf), verwijderd worden indien er geen verhoogd risico op vrijgave van asbestvezels (max. concentratie 0,01 vezels/cm<sup>3</sup> - CODEX Art. VI.3-54) ontstaat en de toepassing voorafgaand wordt gefixeerd/bevochtigd; de individuele elementen zonder machinale werktuigen en zonder breken of gooien een voor een losgemaakt worden; en ten slotte in gesloten verpakking weggevoerd worden naar een erkend afvalpunt (recyclagepark).

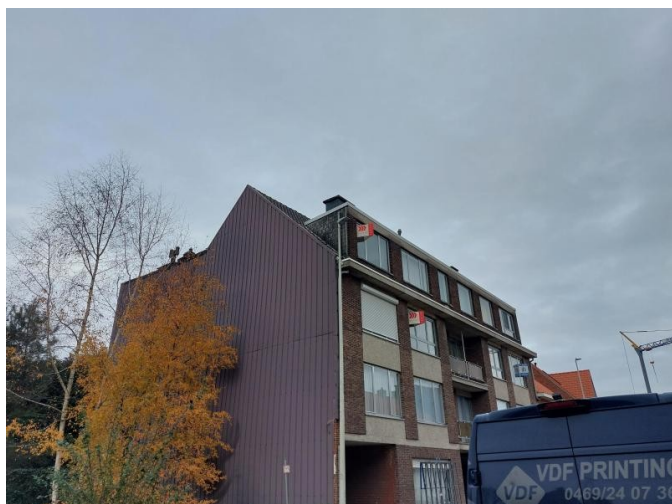
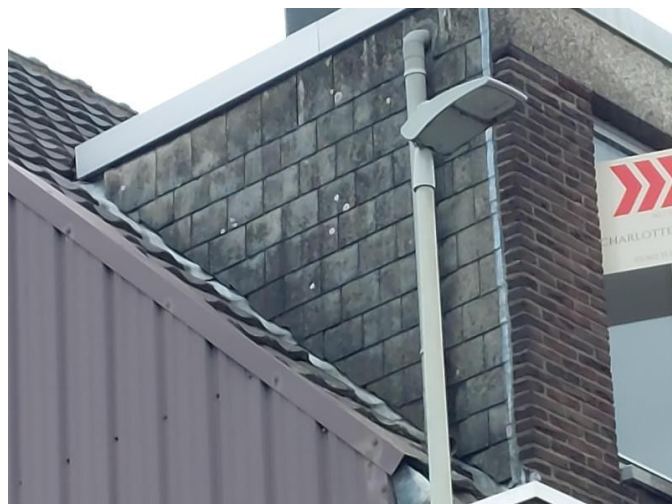
## Fiche 3: Asbestverdachte materialen in gemeenschappelijke delen

Tijdens het plaatsbezoek werden (oa) volgende asbestverdachte materialen vastgesteld in de gemeenschappelijke delen;

- (asbest)cement rookgaskanaal
- leien zijgevel
- roofing (hoofdgebouw en dakdichting garageboxen)

Deze asbestverdachte materialen behoren niet tot de te onderzoeken locatie en zijn geen inherent deel van dit attest. Deze dienen opgenomen te worden in het asbestattest van de gemeenschappelijke delen.

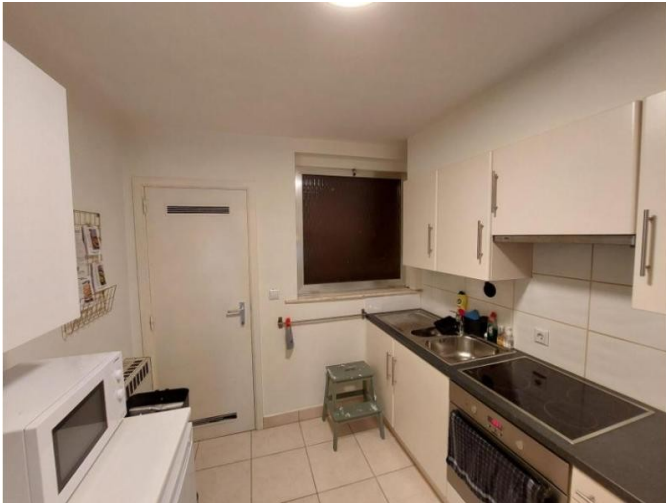
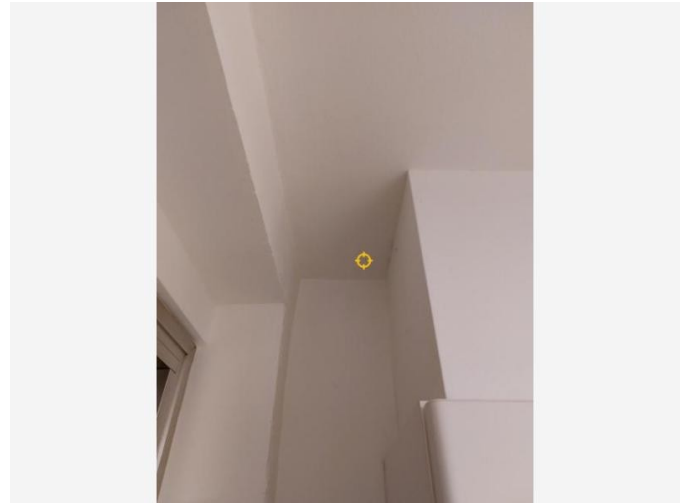
## Fiche 4: Pleisterwerk plafonds

Geen asbest

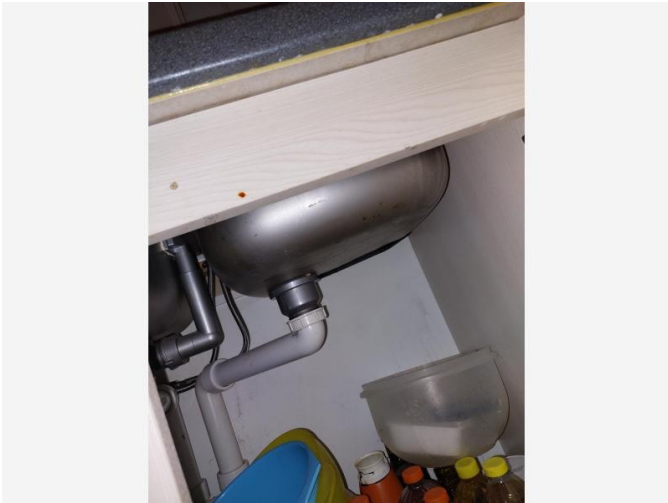
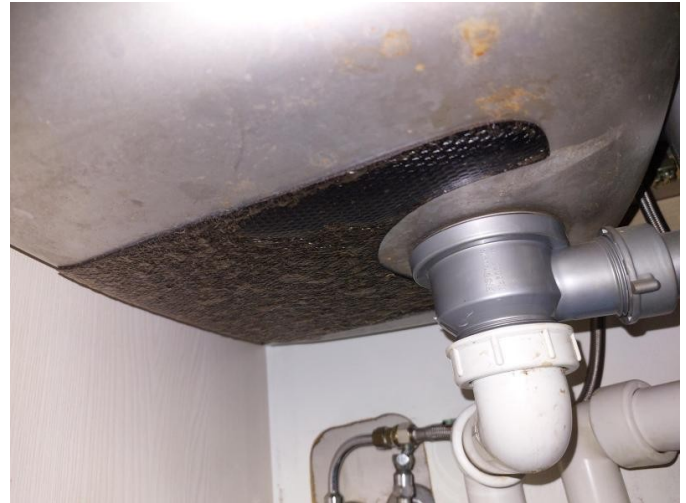
## Fiche 5: Anti-dreunlapje spoelbak

Geen asbest

| # | Type | Referentie | Resultaat |
|---|---|---|---|
| 5.1 | Puntmonster | KE1 | Geen asbest |

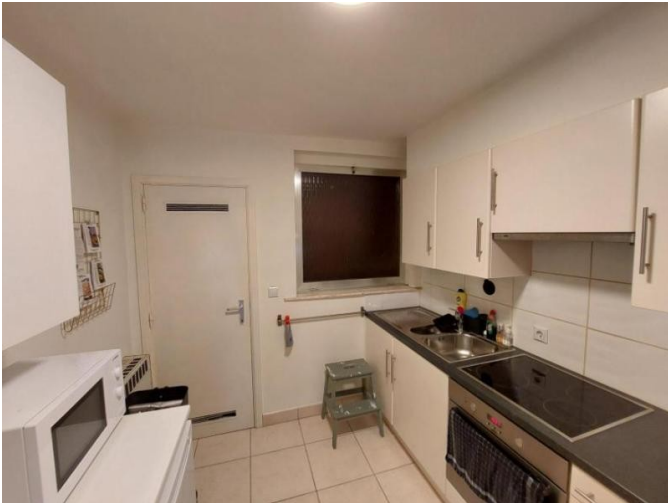
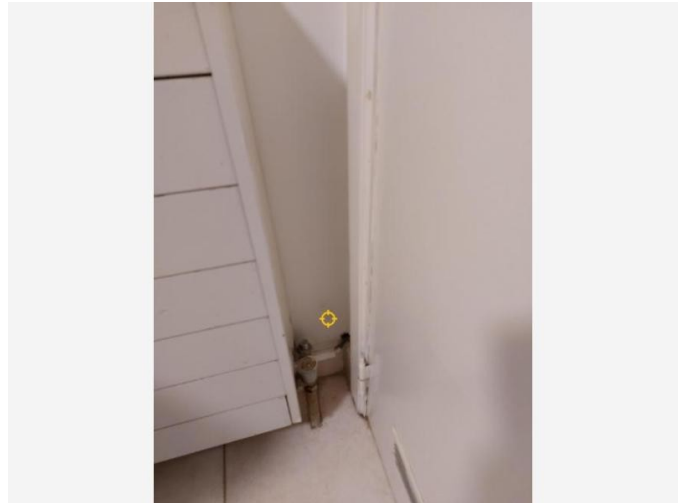
## Fiche 6: pleisterwerk wanden

Geen asbest

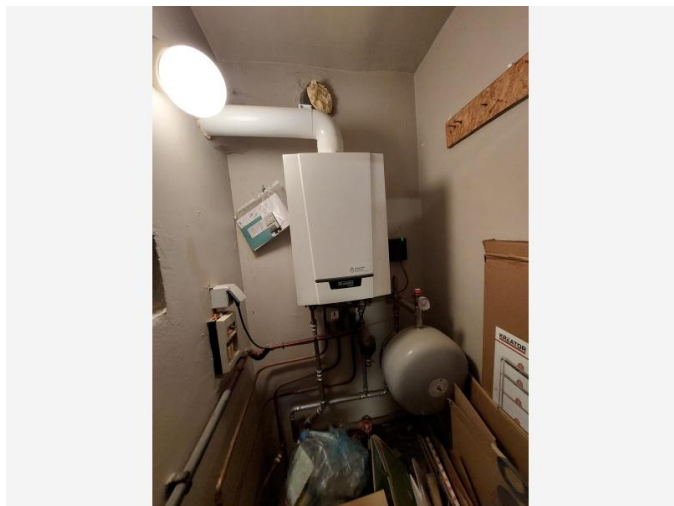
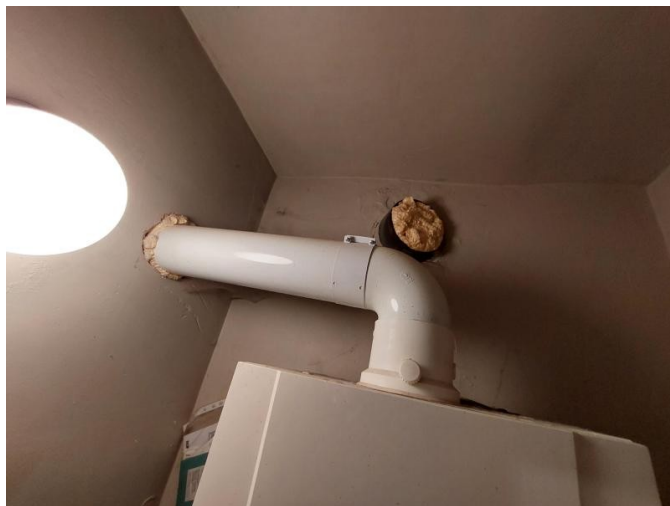
## Fiche 8: Materialen van rookgaskanalen (niet asbestverdacht)

| Beschrijving | Notitie | Terug te vinden op plannen |
|---|---|---|
| Fiche 8: Materialen van rookgaskanalen (niet asbestverdacht) | De zichtbare rookgaskanalen zijn gemaakt van kunststof.<br><br>De eventuele rookgaskanalen in de gemetste schouwen konden echter niet vastgesteld worden. | - |
