# Asbestinventarisat attest

Oosterzelesteenweg 64, 9230 Wetteren

Attestnummer : 20250312-000260.000

Uitgegeven op : 12.03.2025

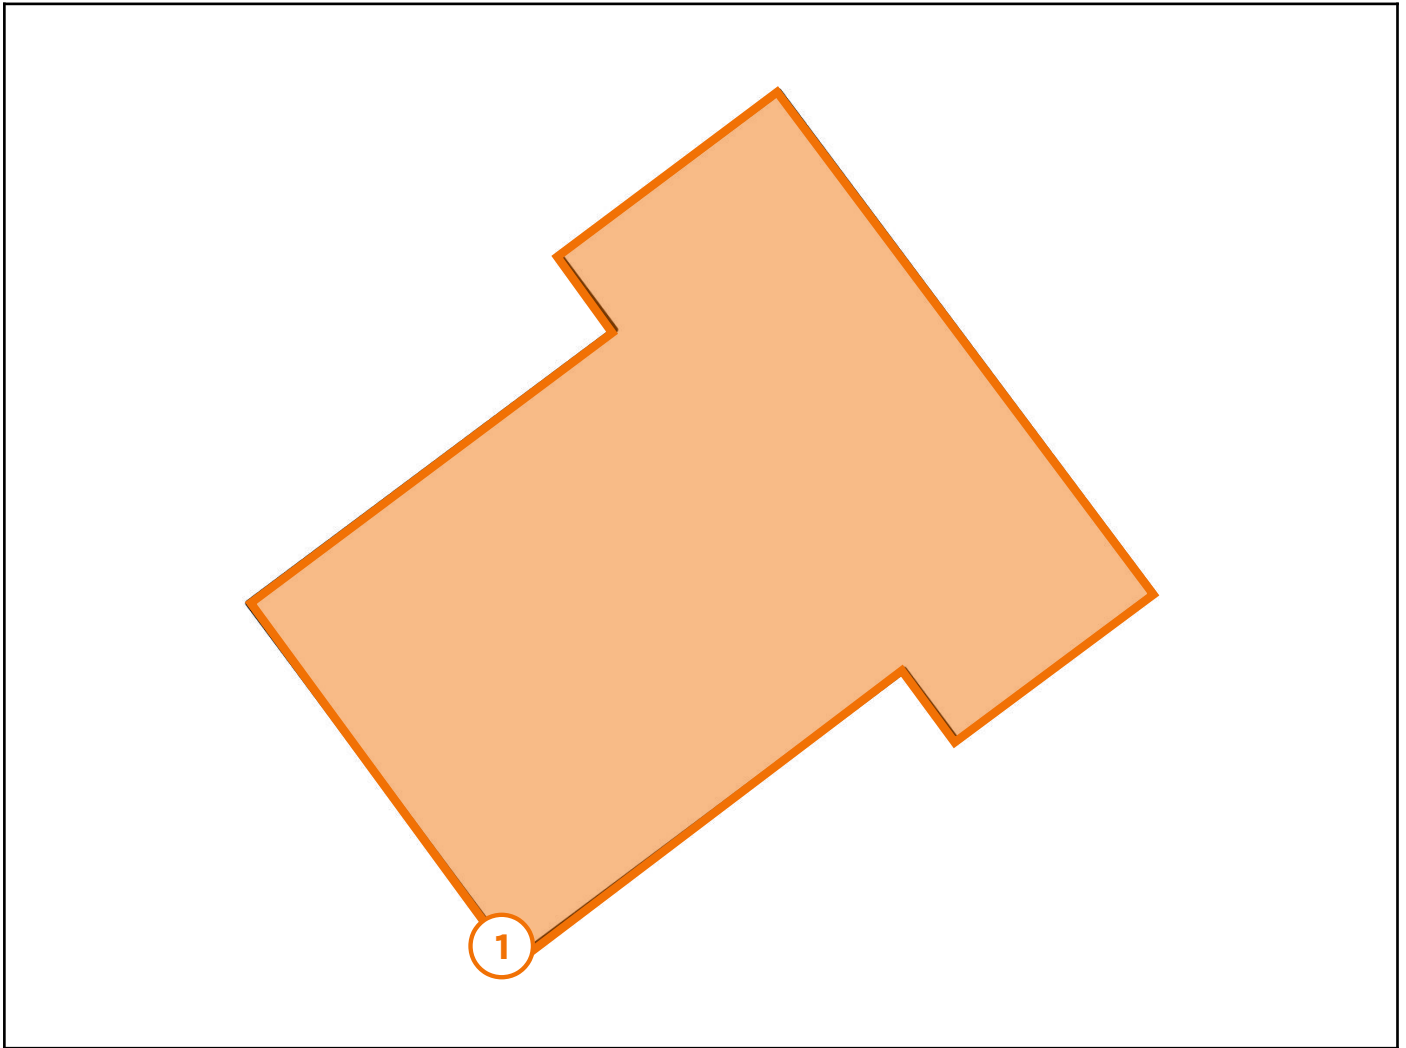
## Plan 1.7: Woning plan

| Beschrijving | Type | Actie |
|---|---|---|
| 1. Schuin dak woning | Asbestmateriaal | <a href="#">Verwijderen</a> |

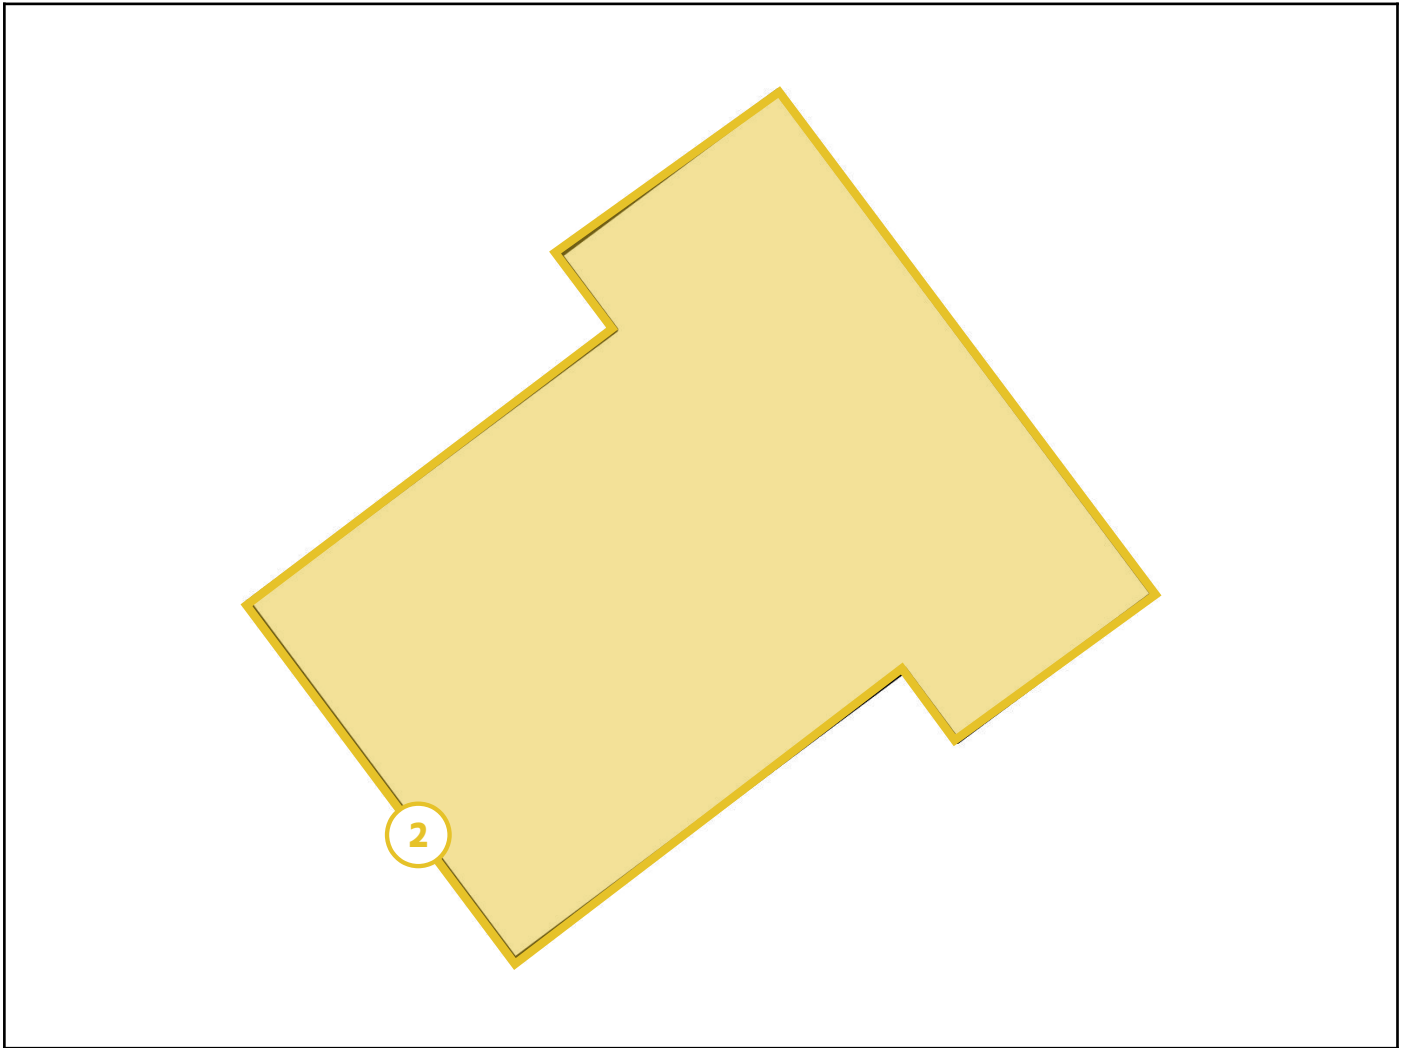
## Plan 1.8: Woning plan

| Beschrijving | Type | Actie |
|---|---|---|
| 2. Onderdak schuin dak | Asbestmateriaal | Zorgvuldig beheren |

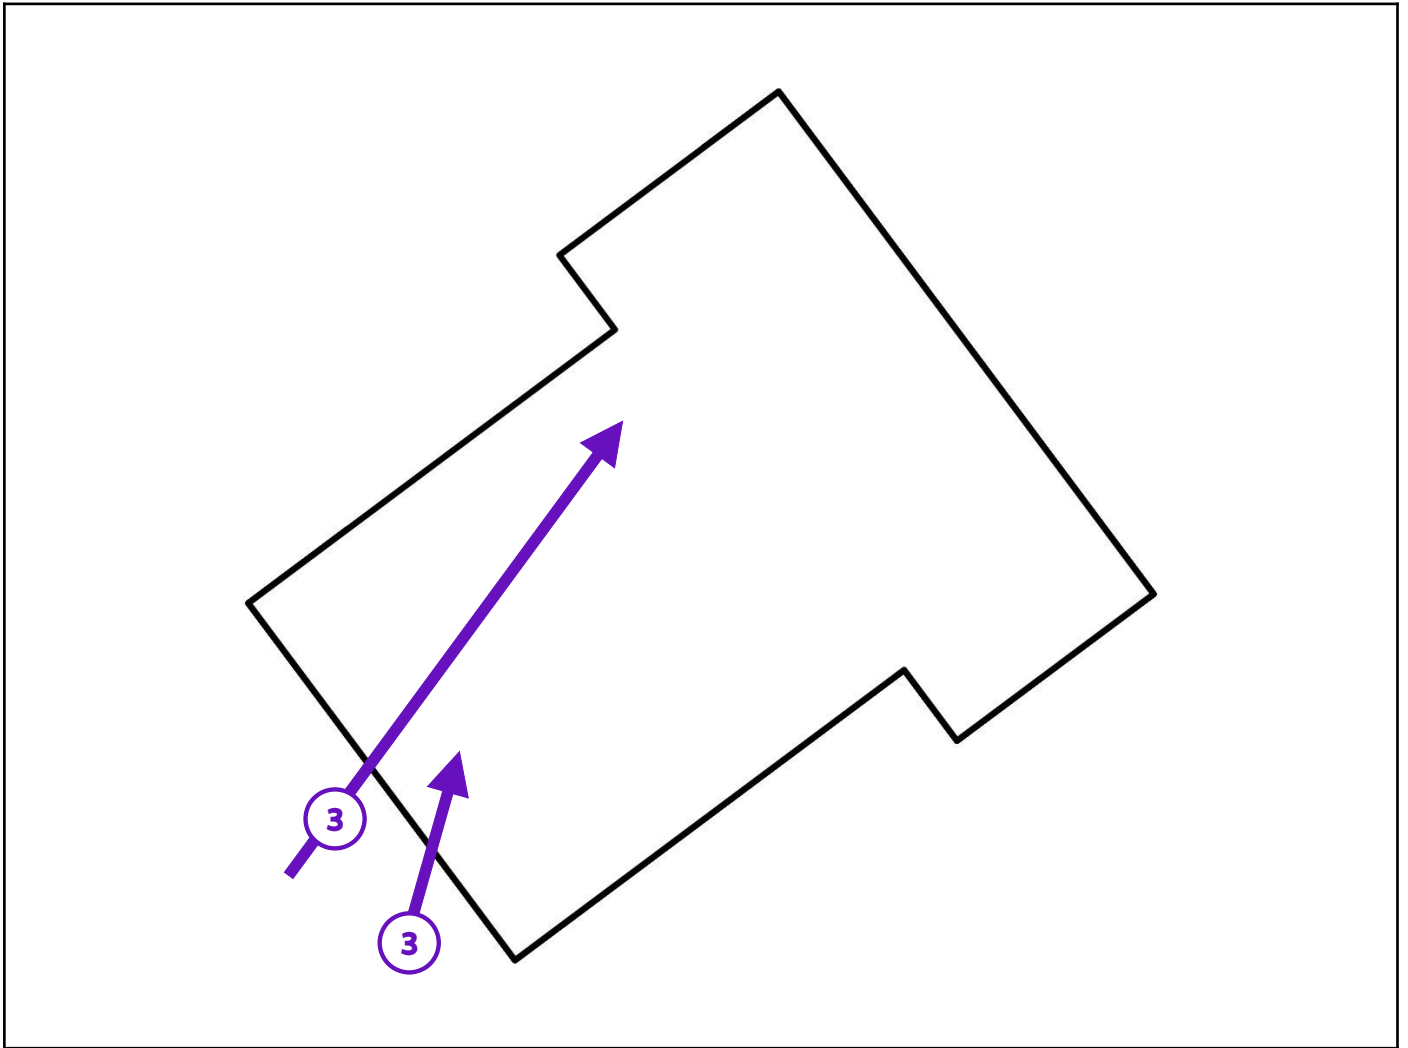
## Plan 1.9: Woning plan

| Beschrijving | Type | Actie |
|---|---|---|
| 3. Schouwen | Beperking | - |

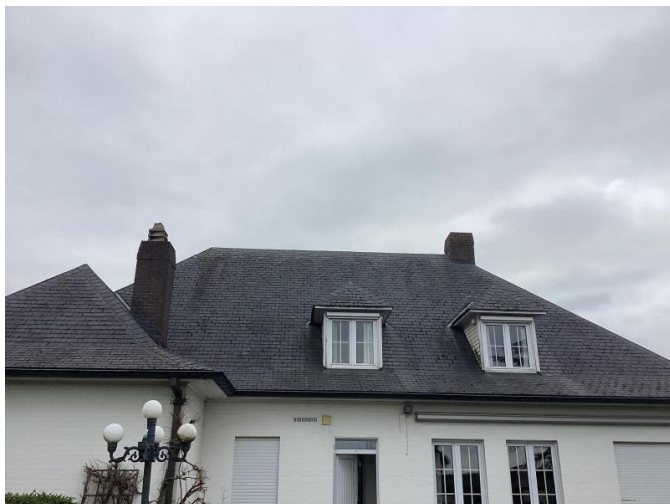
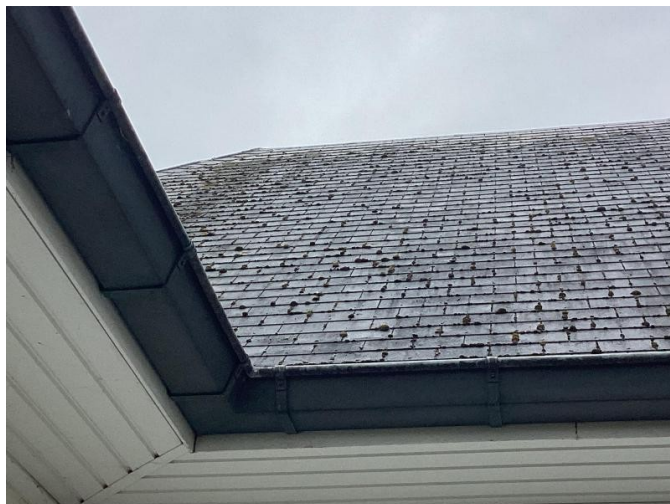
Het asbestmateriaal valt onder de mijlpaal van 2034.

| Eindbeoordeling materiaalisico | Laag materiaalisico en/of verlaagde kans op vezelvrijgave |

| Asbestsoort (vezeltype) | Crocidoliet aanwezig |
| Toestand van het materiaal | Licht beschadigd, licht verweerd. Intact calciumsilicaatmateriaal of categorie III 'gebondenheid' |

| Beschrijving | Schuin dak woning |
| Asbestmateriaal | Dak- en gevelbekleding - Lei, shingle |

Verwijderen

- Zorg voor een veilig beheer. Vermijd het beschadigen van het asbestmateriaal. Controleer de toestand jaarlijks op wijzigingen.

- Eenvoudige handelingen: mag via doe-het-zelf of door werknemer(s) met opleidingsattest eenvoudige handelingen  
De eigenaars mogen dit niet zelf verwijderen maar moeten dit laten verwijderen door een erkend dakwerker die de nodige jaarlijkse 8 uren opleiding heeft gevolgd ivm de toets eenvoudige handelingen. Dit met de reden dat het over een grote hoeveelheid leien gaat als ook zijn de leien licht beschadigd waardoor deze niet door een particulier op een veilige manier kan worden verwijderd zonder deze te breken of te beschadigen. Bekijk hieromtrent zeker onderstaande link en het Codex boek VI

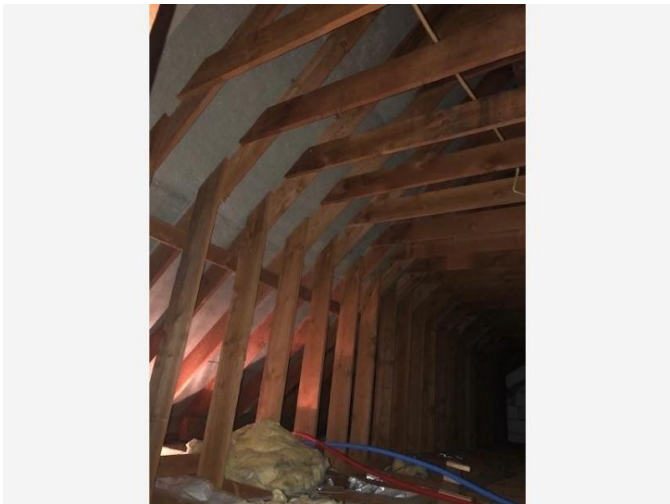
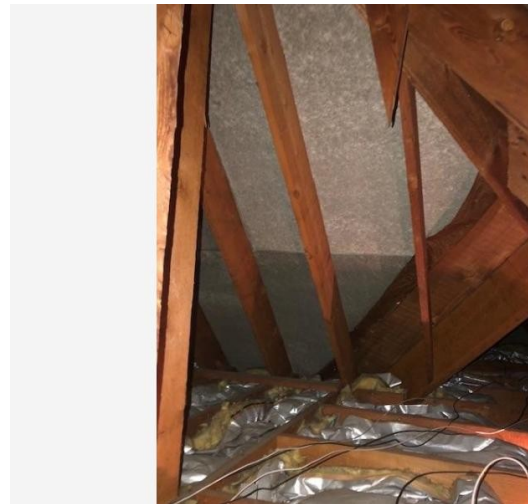
Het asbestmateriaal valt onder de mijlpaal van 2040.

| Eindbeoordeling materiaalisico | Laag materiaalisico en/of verlaagde kans op vezelvrijgave |

| Asbestsoort (vezeltype) | Crocidoliet aanwezig |
| Toestand van het materiaal | Onbeschadigd, niet verweerd |

| Beschrijving | Onderdak schuin dak |
| Asbestmateriaal | Plaat, paneel, tablet - Type Menuiserite |

Zorgvuldig beheren

- Zorg voor een veilig beheer. Vermijd het beschadigen van het asbestmateriaal. Controleer de toestand jaarlijks op wijzigingen.

- Eenvoudige handelingen: mag via doe-het-zelf of door werknemer(s) met opleidingsattest eenvoudige handelingen  
De eigenaars mogen dit niet zelf verwijderen maar moeten dit laten verwijderen door een erkend dakwerker die de nodige jaarlijkse 8 uren opleiding heeft gevolgd ivm de toets eenvoudige handelingen. Dit met de reden dat het over een grote hoeveelheid menuiserie platen gaat, waardoor deze niet door een particulier op een veilige manier kan worden verwijderd zonder deze te breken of te beschadigen. Bekijk hieromtrent zeker onderstaande link en het Codex boek VI

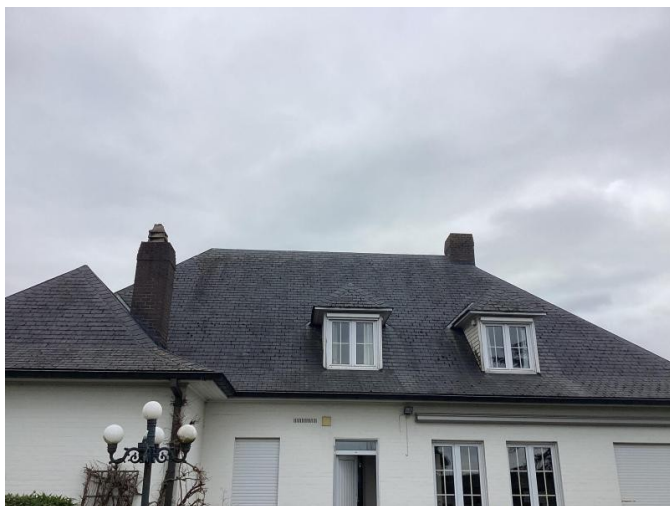
**Reden:** Het onderzoek kan niet uitgevoerd worden binnen de bepalingen van de Welzijnswet

**Uitleg van de asbestdeskundige:** De schouwen kunnen niet worden geïnspecteerd volgens de codex welzijn op het werk. Als ook bevindt deze zich ook op een hoogte hoger dan 3,50m.

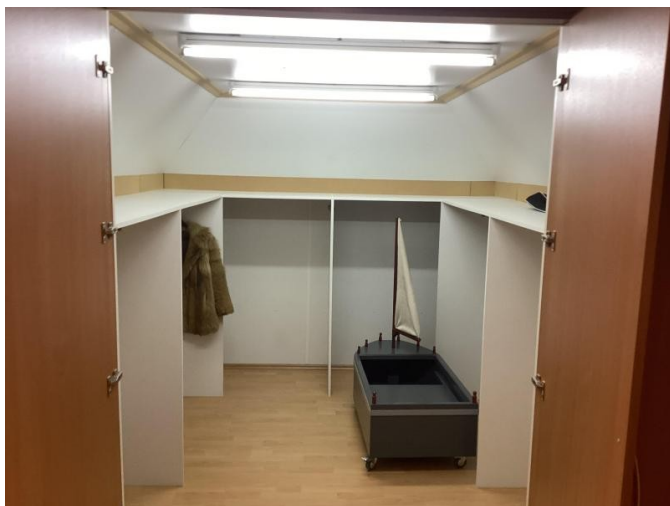
Sommige muren zijn valse muren of betegeld waardoor ik niet weet wat hierachter zit. Hier kunnen eventueel verdachte materialen achter zitten.

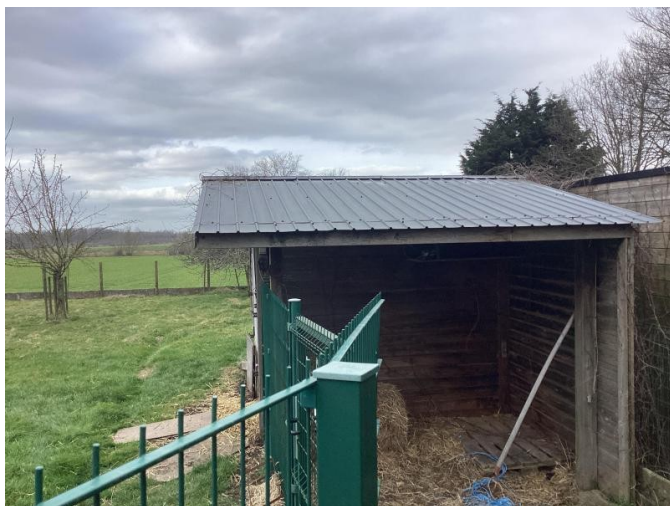
Het kot bestaat uit hout met als schuin dak ijzeren platen.

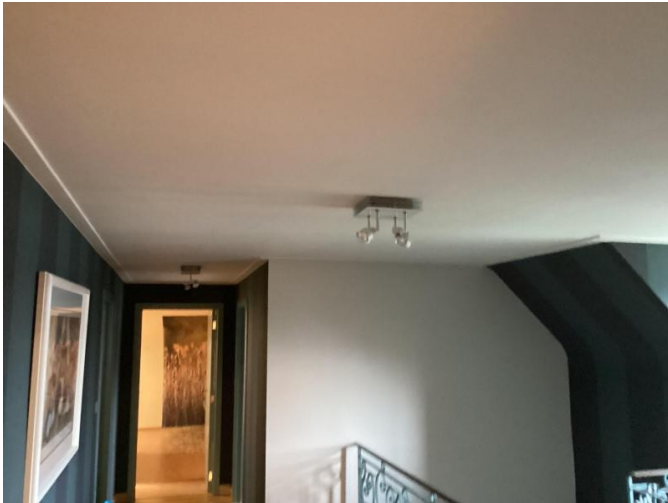
Sommige plafonds zijn valse plafonds waardoor ik niet weet wat hierachter zit. Hierdoor kunnen er eventueel verdachte materialen achter zitten.

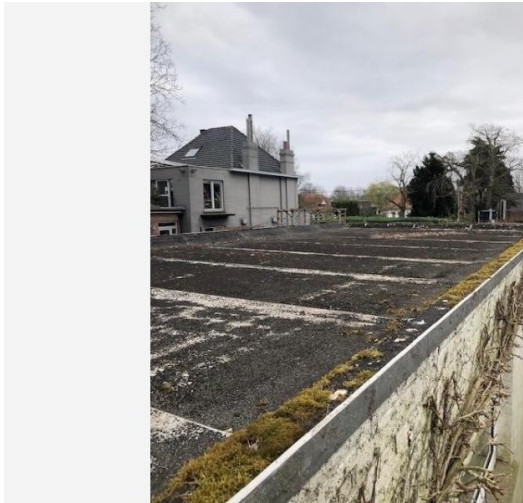
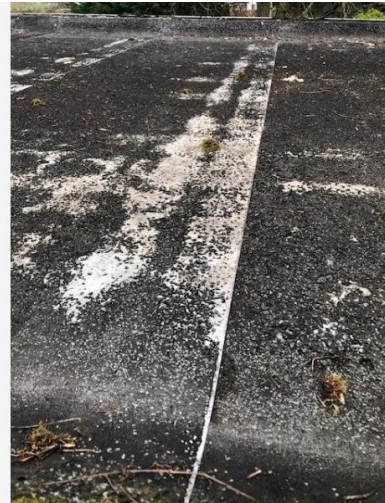
## Fiche 7: Plat dak garage

Geen asbest

| # | Type | Referentie | Resultaat |
|---|---|---|---|
| 7.1 | Puntmonster | 44524/03 | Geen asbest |

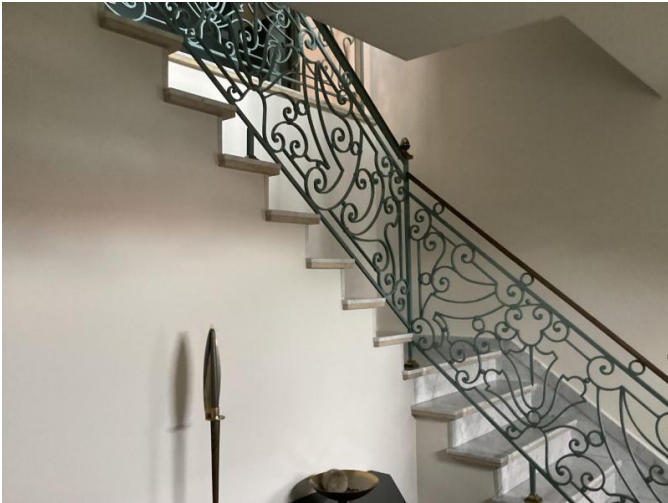
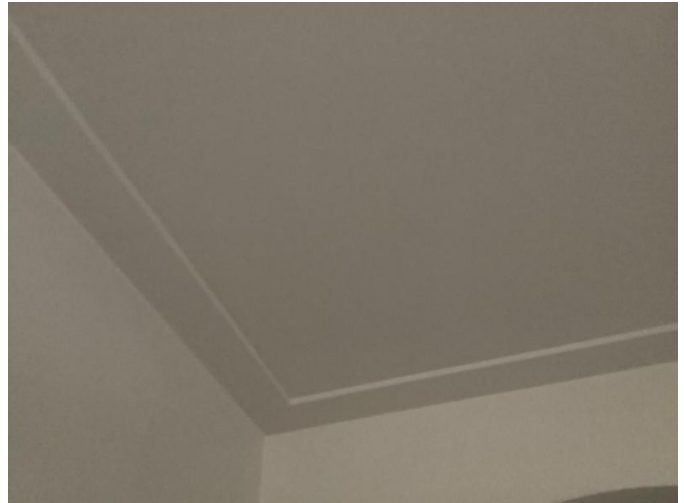
## Fiche 8: Pleisterwerk plafonds

Geen asbest

| # | Type | Referentie | Resultaat |
|---|---|---|---|
| 8.1 | Mengmonster | 44524/02 | Geen asbest |

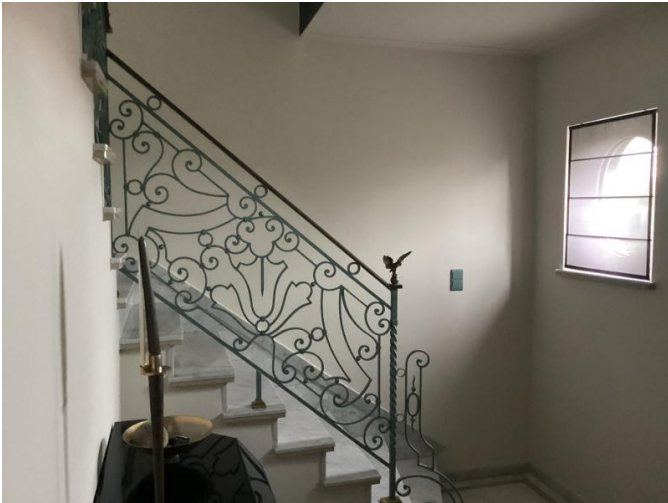
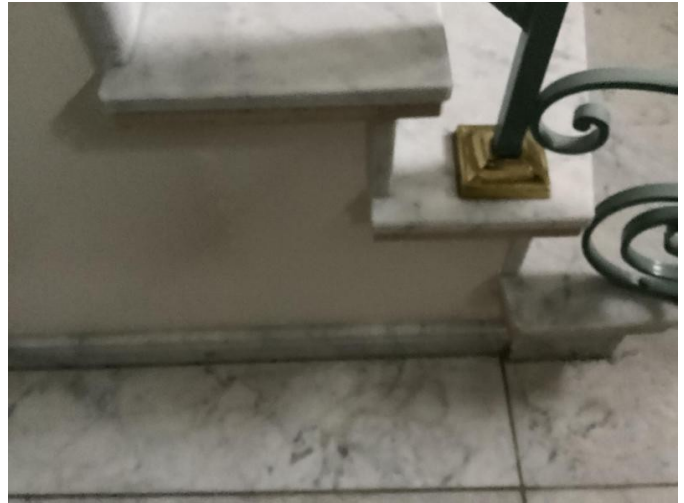
## Fiche 9: Pleisterwerk muren

Geen asbest

| # | Type | Referentie | Resultaat |
|---|---|---|---|
| 9.1 | Mengmonster | 44524/01 | Geen asbest |
