# Asbestinventarisatattest

Heideland 12, 2640 Mortsel

Attestnummer : 20260120-000243.000

**Niet-asbestveilig**

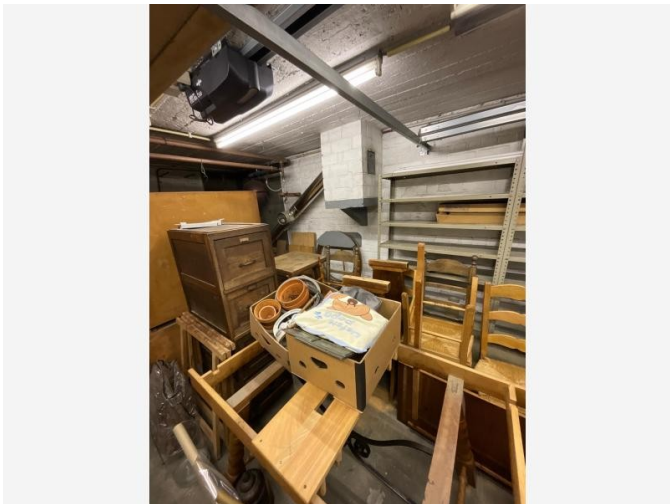
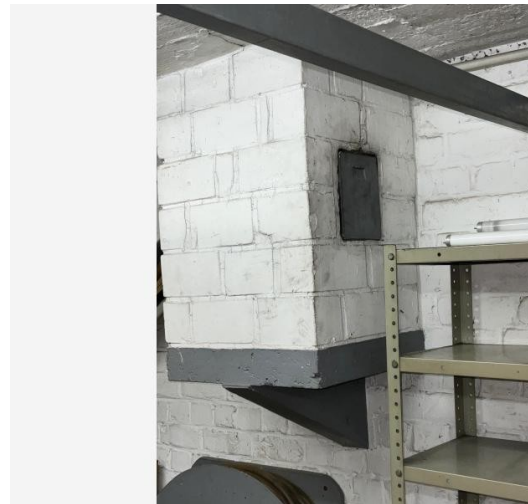
Het asbestmateriaal valt onder de mijlpaal van 2040.

Verwijderen

- Zorg voor een veilig beheer. Vermijd het beschadigen van het asbestmateriaal. Controleer de toestand jaarlijks op wijzigingen.
- Voer bijkomende staalname(s) uit.

- Eenvoudige handelingen: mag via doe-het-zelf of door werknemer(s) met opleidingsattest eenvoudige handelingen  
Het roetluikje kan voorzichtig uitgeschoven of losgebeiteld worden , extra bevochtigen om stof te voorkomen

Standaard dragen van de nodige wegwerp beschermingsmiddelen FFP 3 masker , handschoenen en tyvec CAT III type 5-6 , afwasbaar schoeisel

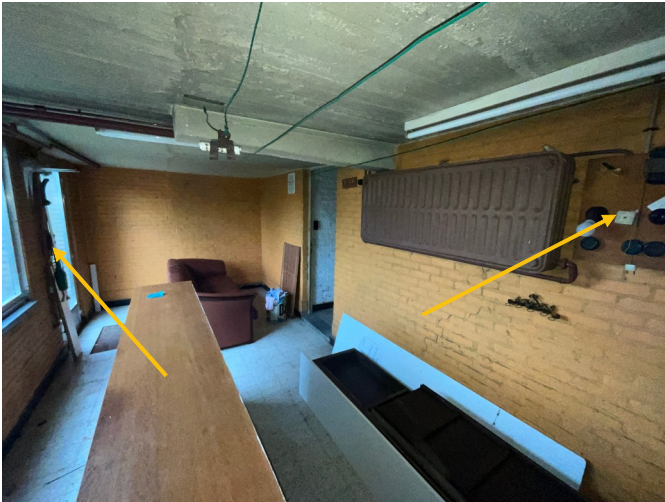
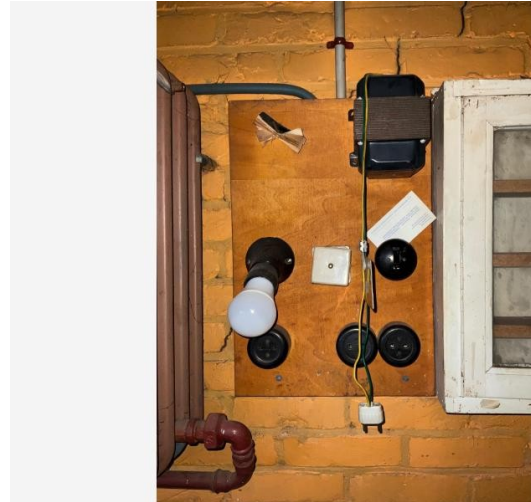
## Fiche 3: Bakeliet schakelaars/stopcontacten/verdeeldozen

| Opmerking | Betreft alle zwarte schakelaars en stopcontacten. Quasi alle schakelaars en stopcontacten zijn in hetzelfde materiaal. Ze zijn niet allemaal aangeduid. De hoeveelheid is een zo nauwkeurig mogelijke opmeting. Hieraan kunnen evenwel geen rechten worden ontleend. |

- Eenvoudige handelingen: mag via doe-het-zelf of door werknemer(s) met opleidingsattest eenvoudige handelingen  
Deze toepassing kan door een aannemer die over een opleidingsattest eenvoudige handelingen beschikt of door een particulier (doe-het-zelf), verwijderd worden indien er geen verhoogd risico op vrijgave van asbestvezels (max. concentratie 0,01 vezels/cm<sup>3</sup> - CODEX Art. VI.3-54) ontstaat en de toepassing voorafgaand wordt gefixeerd/bevochtigd; de individuele elementen zonder machinale werktuigen (boormachine, slijpschijf, hogedrukreiniger,...) en zonder breken of gooien een voor een losgemaakt worden; en ten slotte dubbel en luchtdicht verpakt weggevoerd worden naar een erkend afvalpunt (recyclagepark).

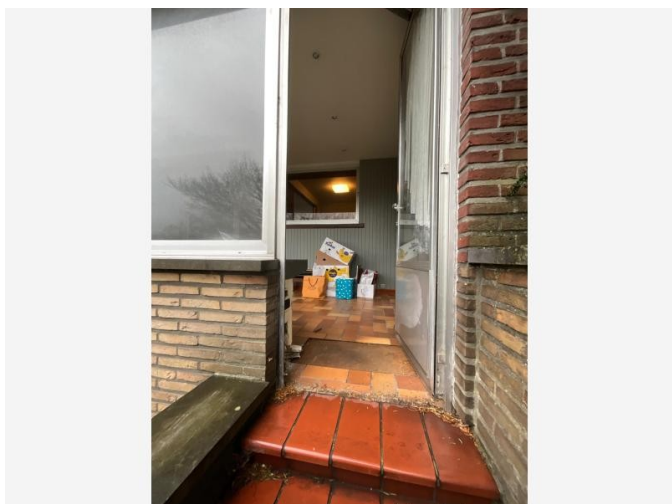
## Fiche 5: Kit kozijn-muur (met staalname) aluminium raam

| Opmerking | Het gewicht is een beredeneerde schatting. Er worden geen rechten verleend aan deze oppervlaktes. De dikte is een schatting die voorkomt uit de monsterplaatsen en is daarom niet altijd representatief. |

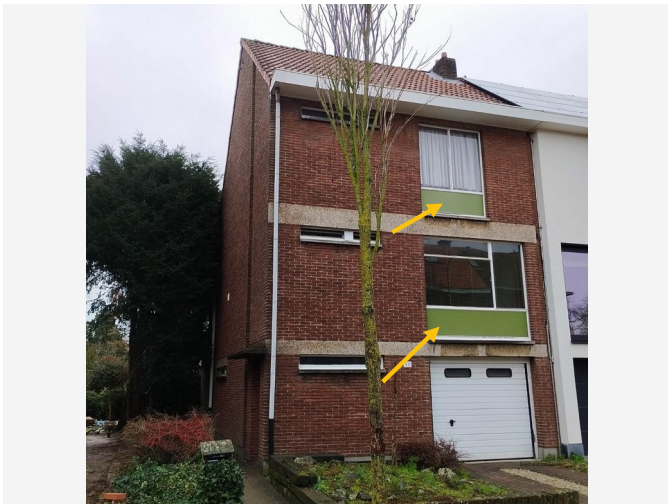
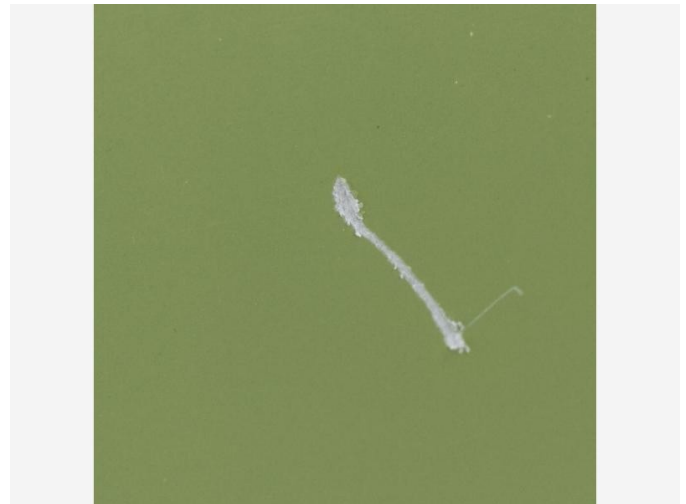
| Opmerking | <p>De platen zijn visueel/ auditief als asbestverdacht beschouwd. Er werd geen staalname uitgevoerd wegens kans op breukvlakken.</p> <p>De vermelde oppervlaktes, diktes, gewichten en volumes betreffen een beredeneerde schatting. Er worden geen rechten verleend aan deze oppervlaktes/diktes/volumes.</p> |

Mag en wil uzelf verwijderen: Zorg er dan voor dat: -u zich vooraf goed informeert op [www.asbestinfo.be](http://www.asbestinfo.be) -u zich beschermt met een FFP3 mondkap, wegwerphandschoenen, wegwerpoveral Cat III type 5-6, afspoelbaar schoeisel -er geen minderjarigen of derden aanwezig zijn -u beschikt over PE-folie en zakken om loskomende deeltjes en het afval op te vangen en te verpakken -u beschikt over een vernevelaar (water) of fixeermiddel om het asbestmateriaal te bevochtigen tijdens de volledige duur van de werken -u weet hoe u asbestmateriaal veilig kan demonteren zonder stof of breuken -u beschikt over natte doeken om eventuele resten en stof weg te nemen

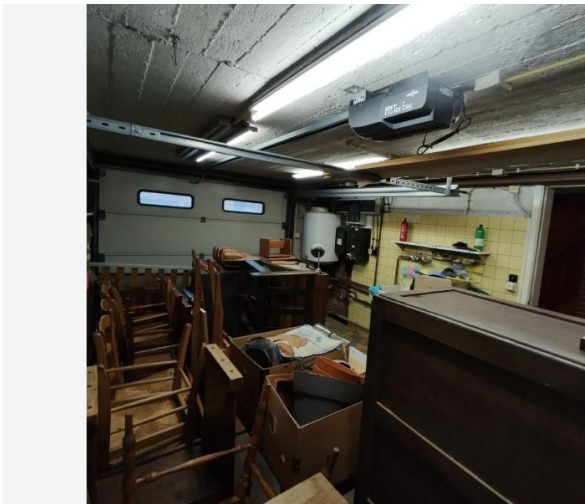
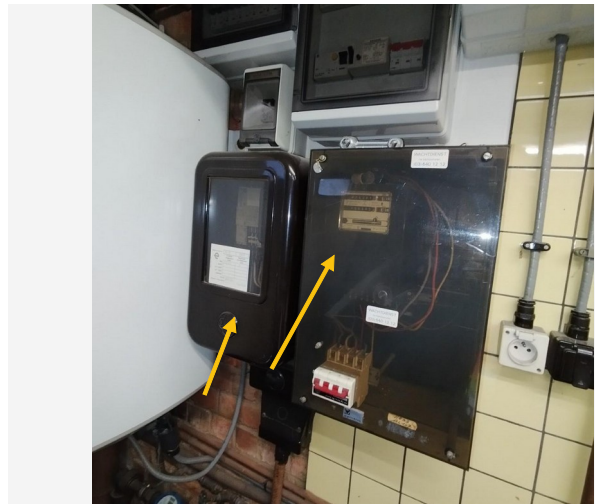
| Opmerking | Het is moeilijk te bepalen of de bakeliettoepassingen in de woning ook effectief asbesthoudend zijn (het kan ook gaan om de asbestvrije variant). Er werd geen monster genomen omwille van beschadiging aan een elektrisch gerelateerde toepassing, extra controle bij verwijdering van het verdacht materiaal. Vermoedelijk zal de toepassing verwijderd worden bij aanpassing van het elektriciteitsnetwerk. |

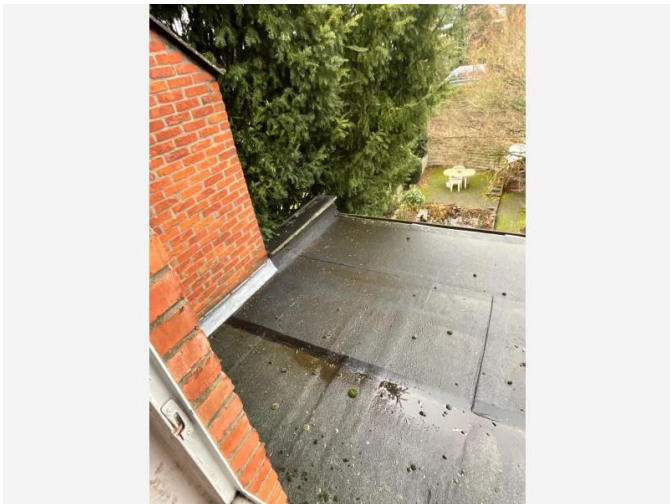
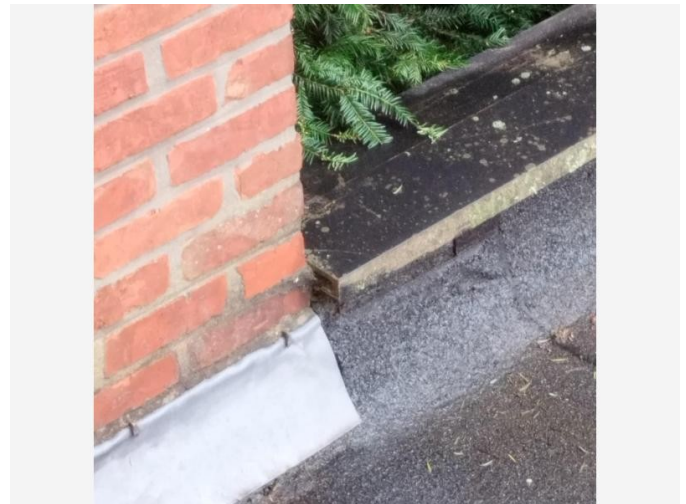
| Opmerking | De vermelde oppervlaktes, diktes, gewichten en volumes betreffen een beredeneerde schatting. Er worden geen rechten verleend aan deze oppervlaktes/diktes/volumes. Schrijf bij notitie het aantal lopende meters |

- Eenvoudige handelingen: mag via doe-het-zelf of door werknemer(s) met opleidingsattest eenvoudige handelingen  
EH via doe-het zelf : De dekstenen kunnen voorzichtig losgebeiteld worden , extra bevochtigen om stof te voorkomen Standaard dragen van de nodige wegwerp beschermingsmiddelen FFP 3 masker , handschoenen en tyvec CAT III type 5-6 , afspoelbaar schoeisel Verpakken in dubbel plastic folie , sluit luchtdicht af en breng naar het containerpark als hechtgebonden asbestafval. Voor hechtgebonden toepassingen: Bij verwijdering door doe-het-zelf moet men dit afval dubbel en luchtdicht verpakt aandienen bij het gemeentelijk recyclagepark. Men raadpleegt best op voorhand de voorwaarden van het recyclagepark. Zie ook link Zie <https://ovam.vlaanderen.be/wie-mag-wat-verwijderen> <https://ovam.vlaanderen.be/voorzorgsmaatregelen-bij-asbestverwijdering> <https://ovam.vlaanderen.be/asbestafval-afvoeren> Zie ook wetgevend kader (website van de OVAM en CODEX boek VI titel 3).
