# Asbestinventarisatattest

Nieuwdreef 118/6, 2170 Antwerpen

Attestnummer : 20260122-000289.000

**Niet-asbestveilig**

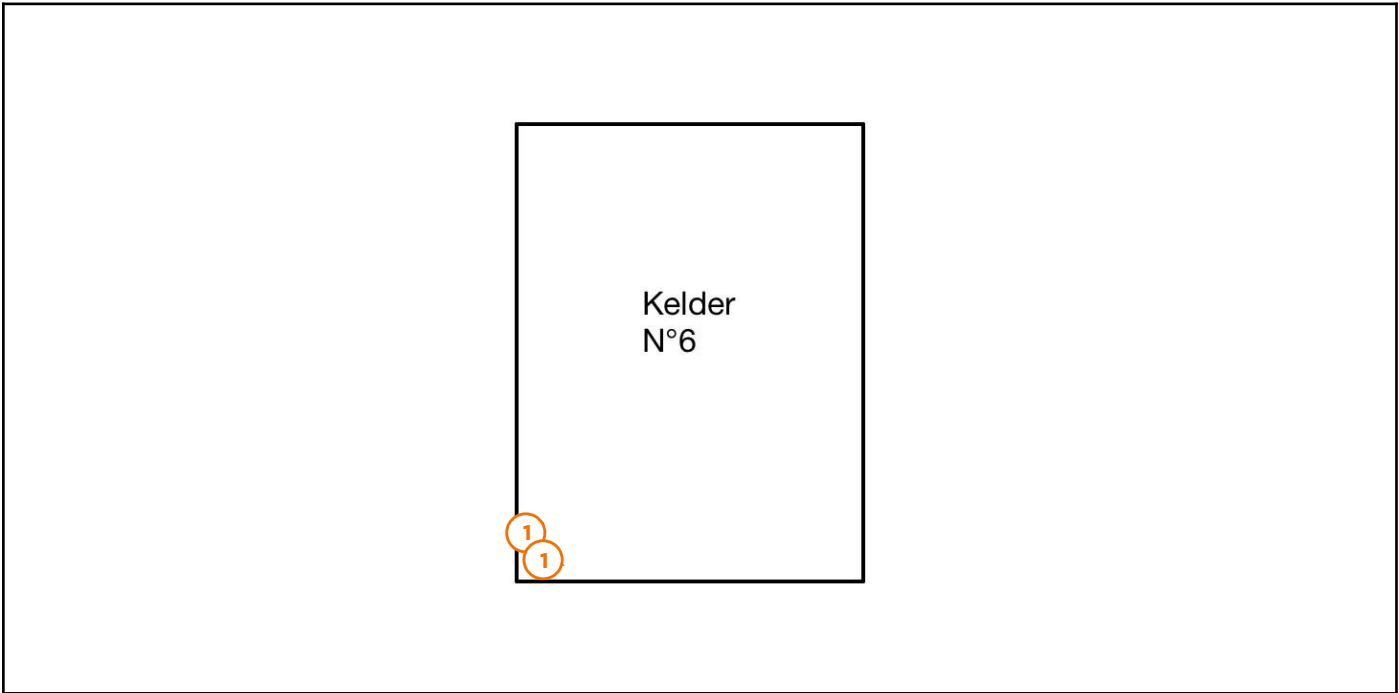
# Plan 1.1: Kelder

| Beschrijving | Type | Actie |
|---|---|---|
| 1. Elec uitrusting kelder | Asbestmateriaal | Verwijderen |

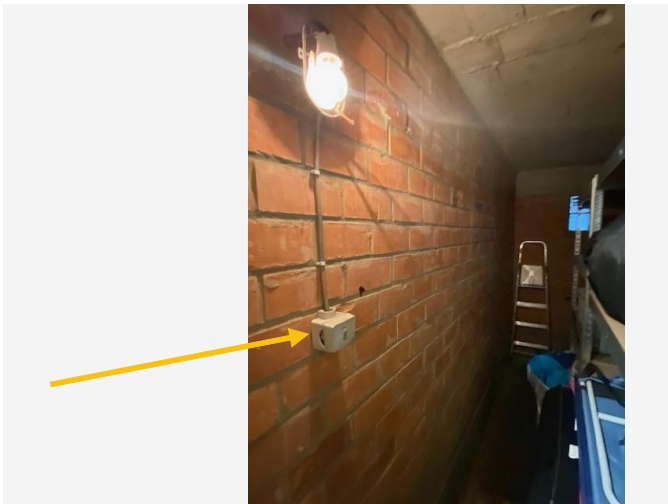
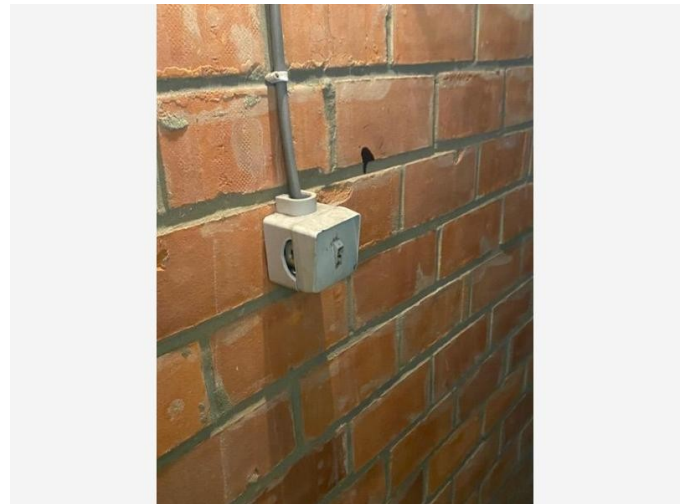
Overzichtsfoto

Detailfoto

| Eindbeoordeling materiaalrisico | Verhoogd materiaalrisico en/of verhoogde kans op vezelvrijgave |

| Gebondenheid | Categorie 1: hechtgebonden in oorsprong |
| Asbestsoort (vezeltype) | Crocidoliet aanwezig |
| Asbestconcentratie | Laag (< 50%) |
| Afschermingsgraad van het gehele materiaal | Geheel of deels (ook) vrij aan de binnenlucht |
| Toestand van het materiaal | Licht beschadigd, licht verweerd. Intact calciumsilicaatmateriaal of categorie III 'gebondenheid' |

| Beschrijving | Elec uitrusting kelder |
| Asbestmateriaal | Plaat, paneel, tablet - Type Bakeliet |
| Identificatiemethode | <p>De asbestdeskundige beoordeelt het materiaal als asbestverdacht en dus asbesthoudend, en dit zonder monstername.</p> <p>Motivatie: De monstername brengt andere schade aan dan schade die inherent is aan de monstername.</p> |

Het asbestmateriaal valt onder de mijlpaal van 2040.

Verwijderen

- Zorg voor een veilig beheer. Vermijd het beschadigen van het asbestmateriaal. Controleer de toestand jaarlijks op wijzigingen.
- Verwijder dit asbestmateriaal zo snel mogelijk. Volg de toestand goed op.
- Voer bijkomende staalname(s) uit.

- Eenvoudige handelingen: mag via doe-het-zelf of door werknemer(s) met opleidingsattest eenvoudige handelingen  
De verwijderingsmethodiek moet gebeuren volgens de huidige wetgeving

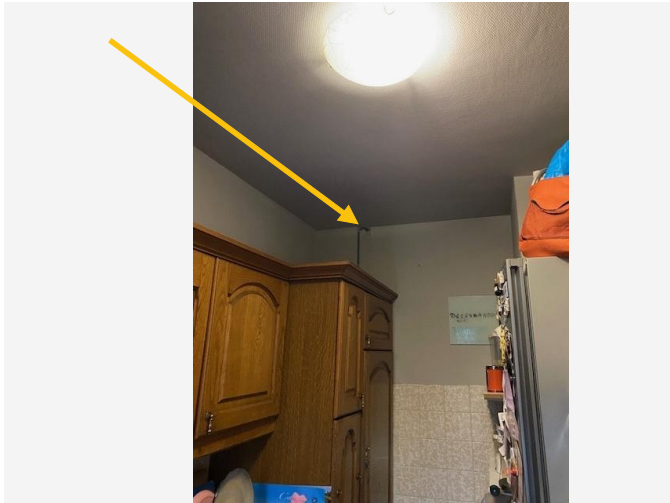
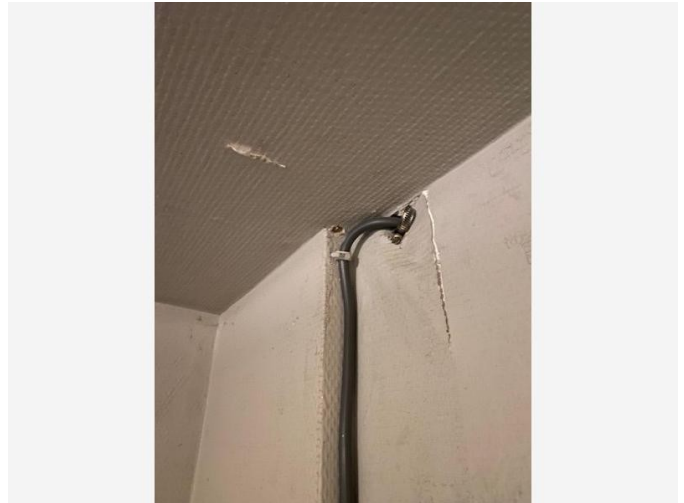
## Fiche 3: Stucwerk plafond

Geen asbest

Overzichtsfoto

Detailfoto

| # | Type | Referentie | Resultaat |
|---|---|---|---|
| 3.1 | Mengmonster | Mm02 | Geen asbest |

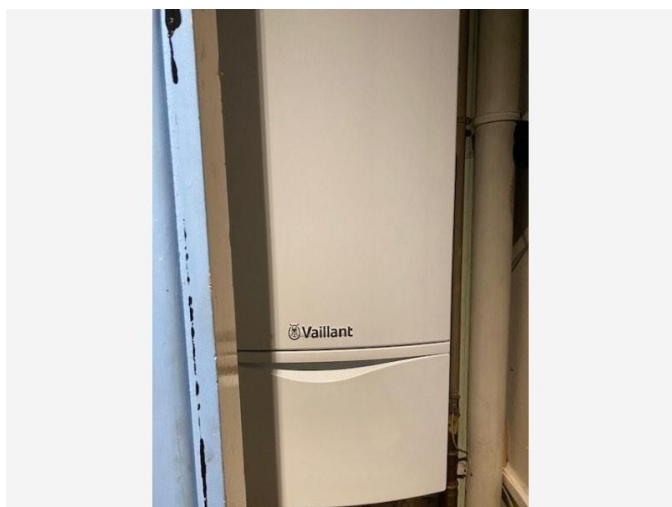
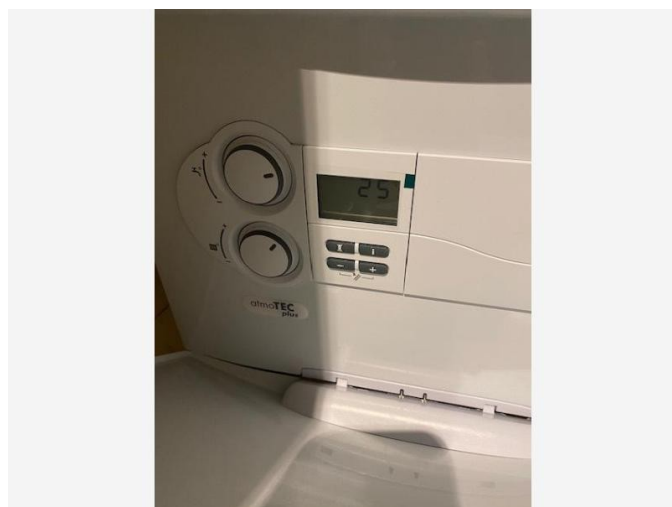
### Fiche 4: Onderdelen cv ketel

| Beschrijving | Notitie | Terug te vinden op plannen |
|---|---|---|
| Fiche 4: Onderdelen cv ketel | Bouwjaar ketel > 2000 | - |

*Situeringfoto*

*Detailfoto*

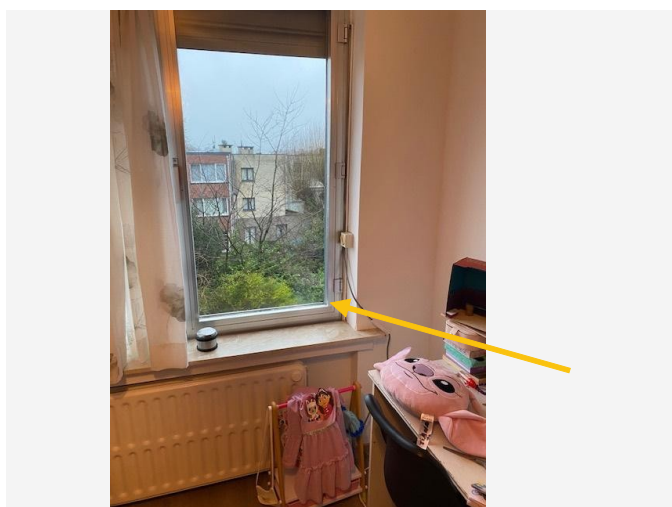
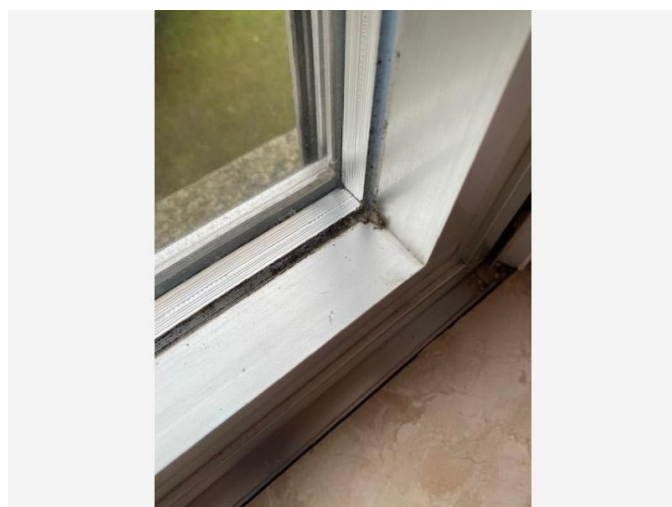
### Fiche 5: Kit ramen

*Situeringfoto*

*Detailfoto*
