# Asbestinventarisatetest

Waterstraat 38, 1570 Pajottegem

Attestnummer : 20250206-000167.000

Uitgegeven op : 06.02.2025

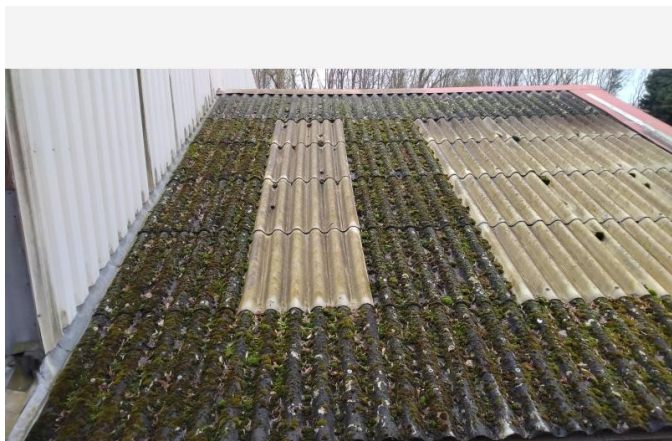
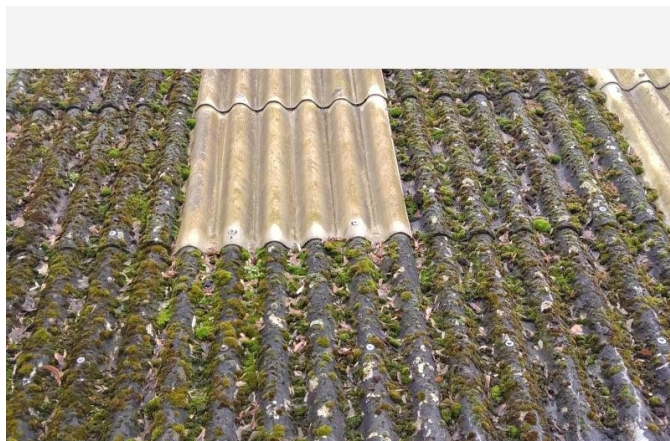
Het asbestmateriaal valt onder de mijlpaal van 2034.

**Dringend verwijderen**

| Eindbeoordeling materiaalrisico | Hoog materiaalrisico en/of hoge kans op vezelvrijgave |

| Asbestsoort (vezeltype) | Crocidoliet aanwezig |
| Toestand van het materiaal | Matig beschadigd, matig verweerd |

| Beschrijving | Golfplaten |

- Verwijder dit asbestmateriaal zo snel mogelijk. Volg de toestand goed op.

- Eenvoudige handelingen: mag via doe-het-zelf of door werknemer(s) met opleidingsattest eenvoudige handelingen  
Mag via doe het zelf

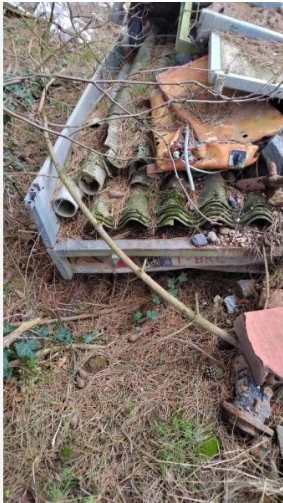
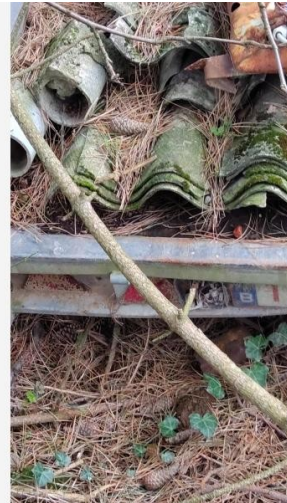
Het asbestmateriaal valt onder de mijlpaal van 2040.

**Dringend verwijderen**

| Beschrijving | Golfplaat afval |
| Type resten (contaminatie) | <ul style="list-style-type: none"><li>• Stukken, fragmenten (los, opliggend)</li></ul> |

- Verwijder het asbestafval.

- Eenvoudige handelingen: mag via doe-het-zelf of door werknemer(s) met opleidingsattest eenvoudige handelingen  
Mag via doe het zelf

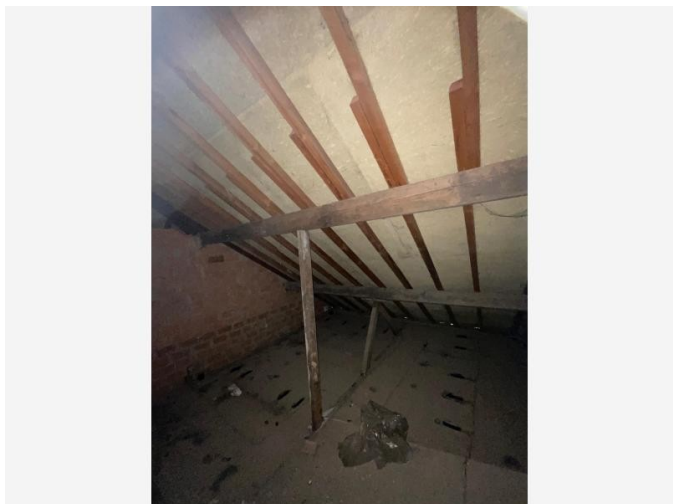
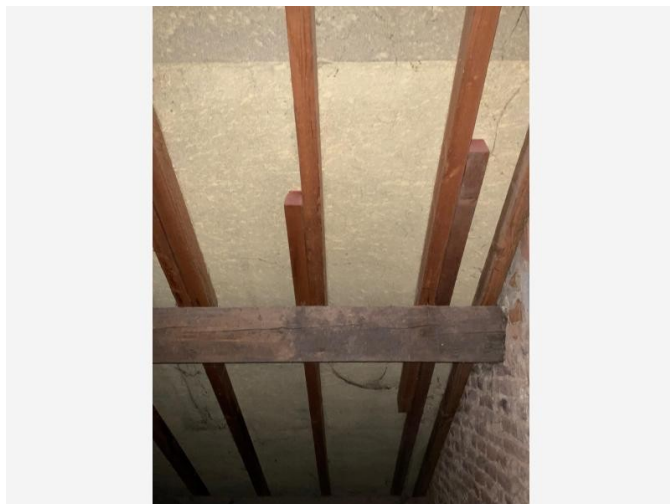
Zorgvuldig beheren

| Eindbeoordeling materiaalisico | Laag materiaalisico en/of verlaagde kans op vezelvrijgave |

| Asbestsoort (vezeltype) | Alleen chrysotiel |
| Toestand van het materiaal | Licht beschadigd, licht verweerd. Intact calciumsilicaatmateriaal of categorie III 'gebondenheid' |

| Beschrijving | Onderdak in Menuiserie |

- Zorg voor een veilig beheer. Vermijd het beschadigen van het asbestmateriaal. Controleer de toestand jaarlijks op wijzigingen.

- Eenvoudige handelingen: mag via doe-het-zelf of door werknemer(s) met opleidingsattest eenvoudige handelingen  
Mag via doe het zelf mits bijkomende maatregelen

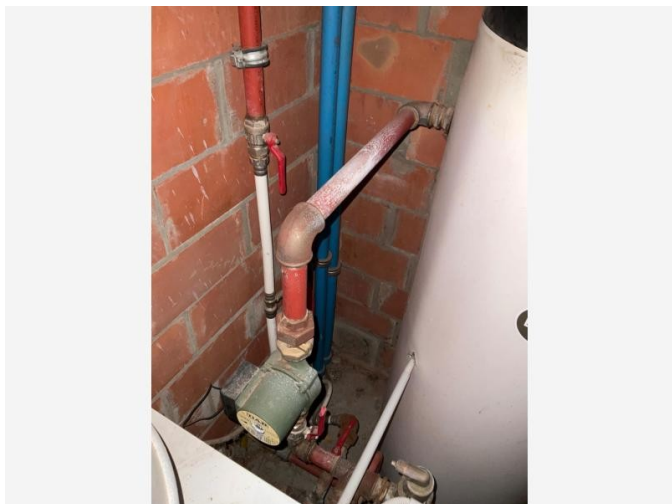
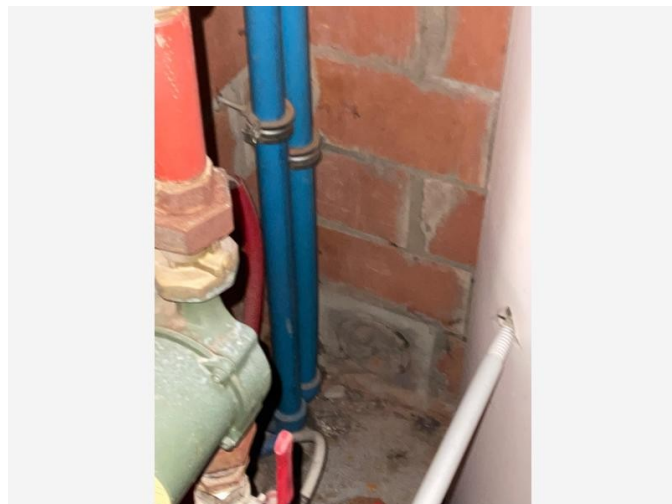
Zorgvuldig beheren

| Eindbeoordeling materiaalrisico | Laag materiaalrisico en/of verlaagde kans op vezelvrijgave |

| Asbestsoort (vezeltype) | Crocidoliet aanwezig |
| Toestand van het materiaal | Onbeschadigd, niet verweerd |

| Beschrijving | Asbest cement luikje |

- Zorg voor een veilig beheer. Vermijd het beschadigen van het asbestmateriaal. Controleer de toestand jaarlijks op wijzigingen.

- Eenvoudige handelingen: mag via doe-het-zelf of door werknemer(s) met opleidingsattest eenvoudige handelingen  
Te verwijderen in 1 geheel

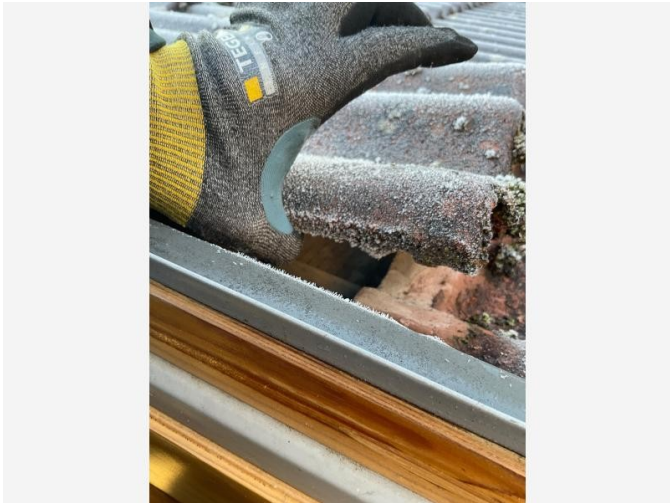
Type D fol is niet asbest verdacht

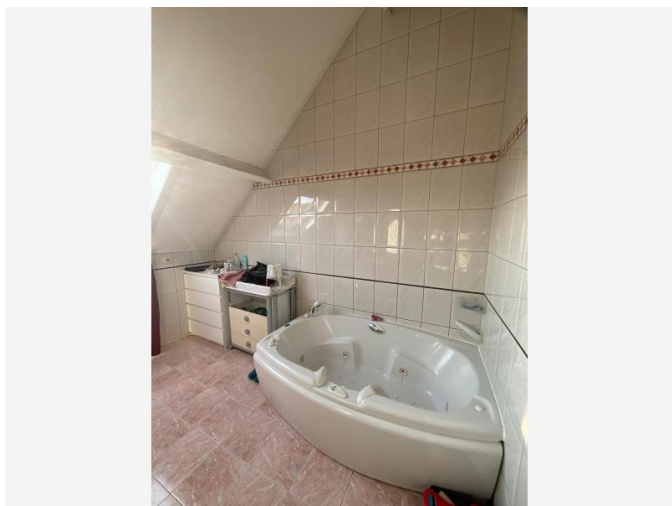
Achter tegels bevindt zich vaak Faiancelijm. Deze kan in uitzonderlijke gevallen asbest bevatten, bij werken extra nazicht aanvragen

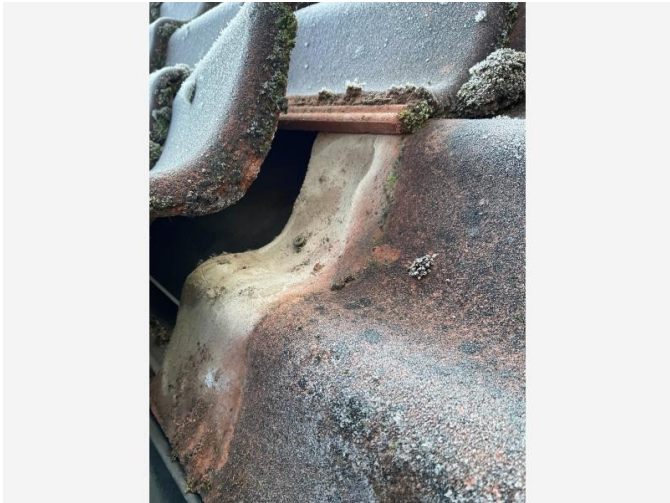
Korafleece is niet asbest verdacht

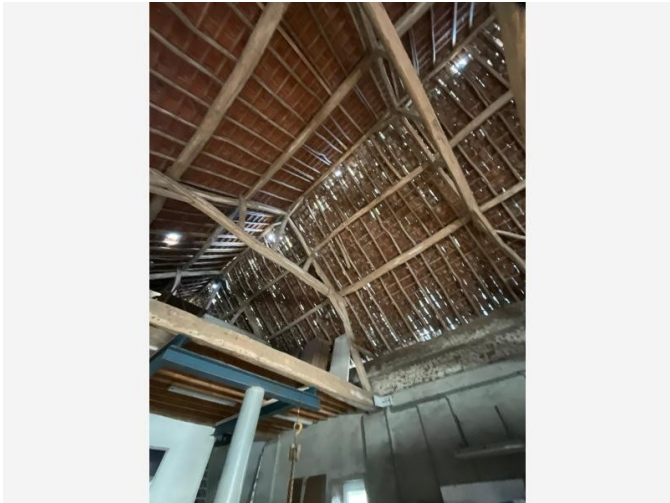
Niet asbest verdacht

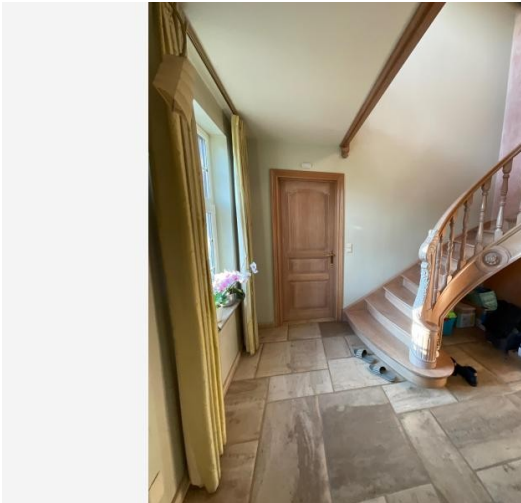
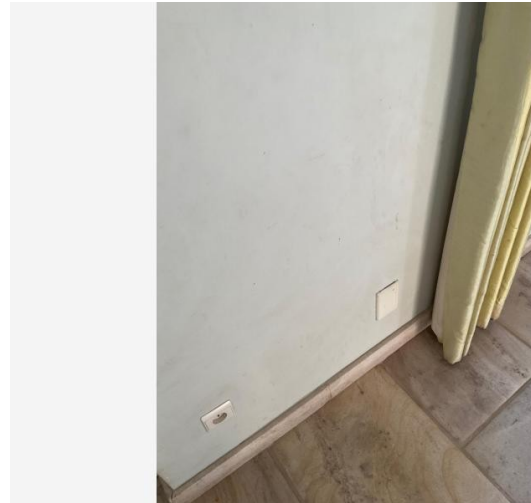
## Fiche 9: Pleisterwerk wand

Geen asbest

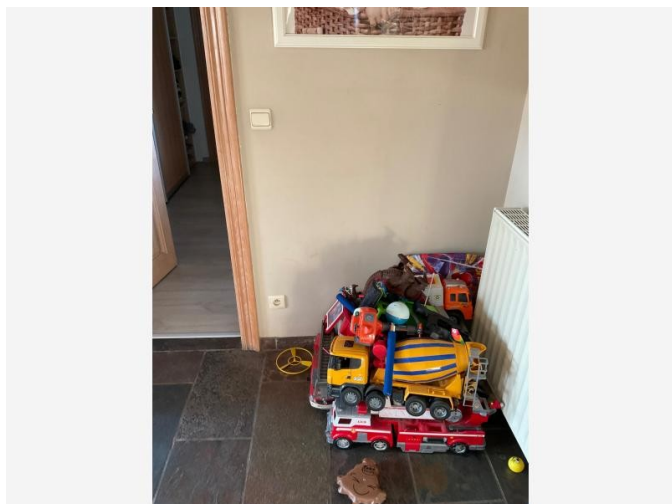
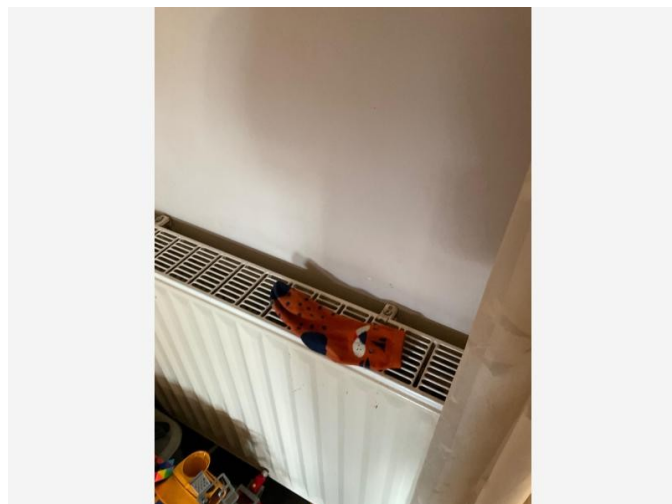
Geen asbest

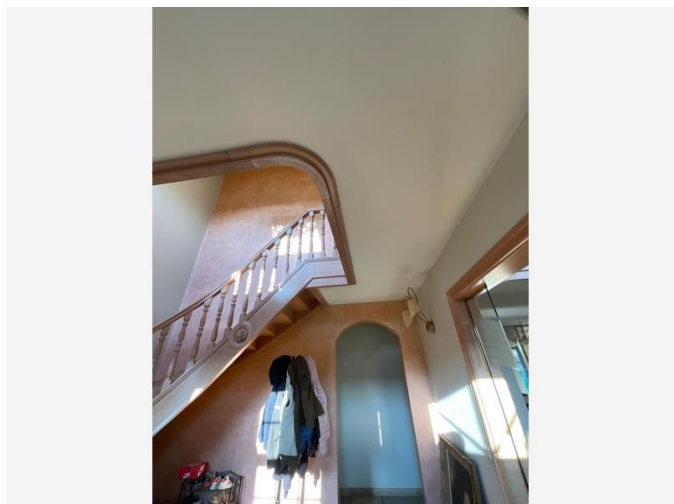
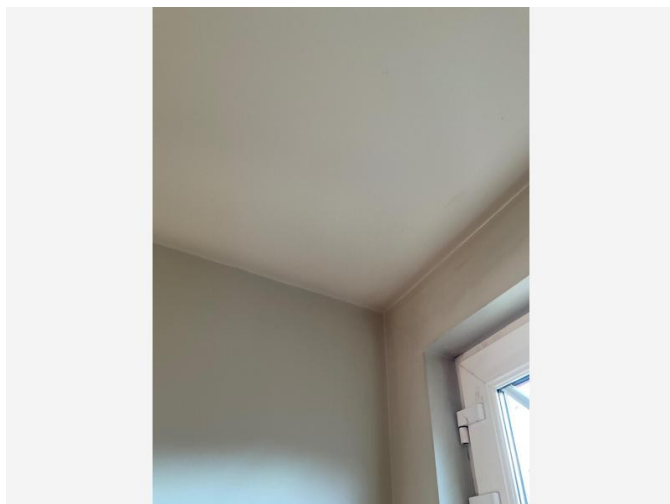
## Fiche 11: Pleisterwerk plafond

Geen asbest

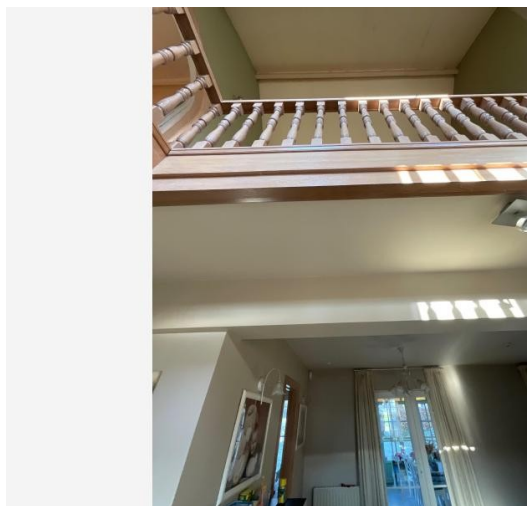
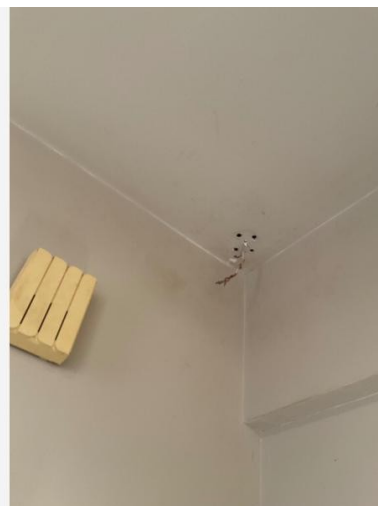
Geen asbest
