# Asbestinventarisatetest

Ledigheidweg 7, 3210 Lubbeek

Attestnummer : 20250501-000169.000

**Niet-asbestveilig**

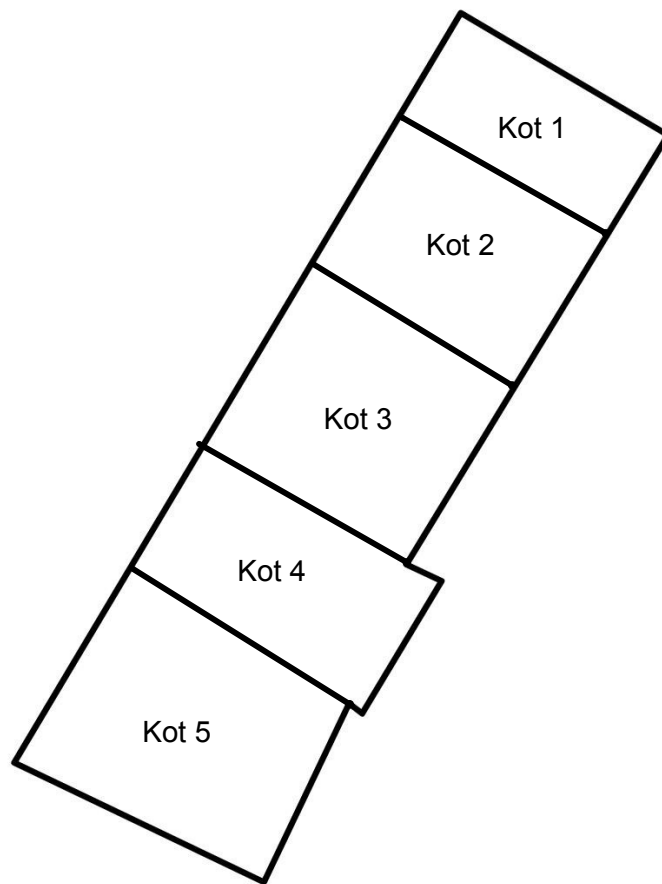
## Plan 2.1: Koterijen gelijkvloers

Aan de ramen bevindt zich stopverf

In deze koterijen bevinden zich bakeliet schakelaars

| Beschrijving | Type | Actie |
|---|---|---|
| 4. Bakeliet schakelaars in koterijen | Asbestmateriaal | Zorgvuldig beheren |

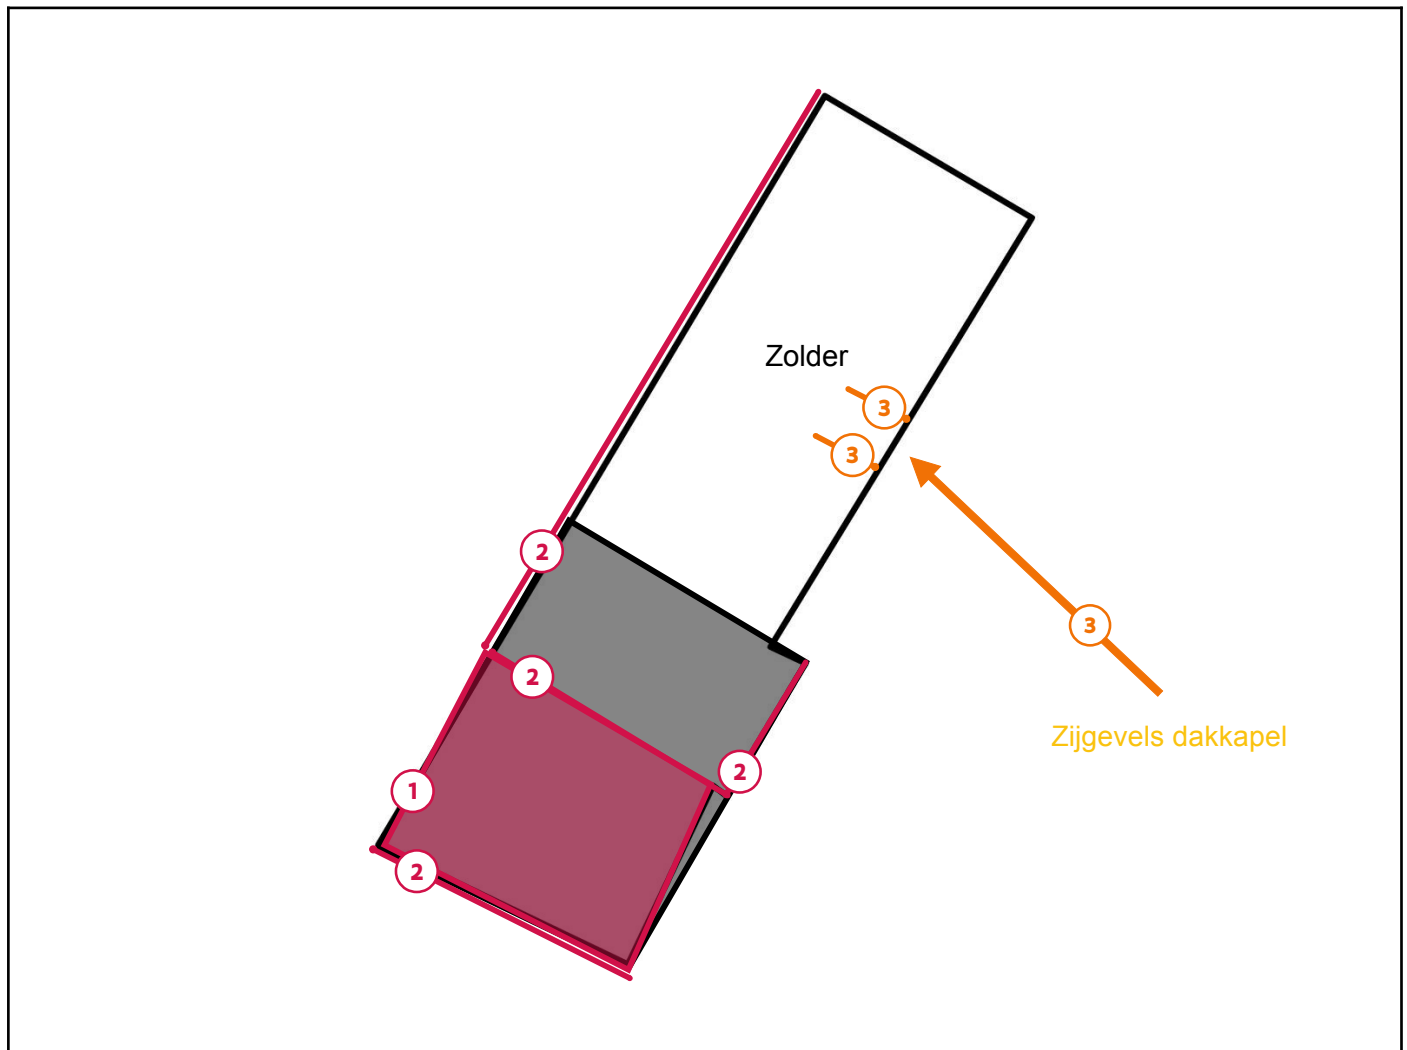
## Plan 2.2: Koterijen zolder

| Beschrijving | Type | Actie |
|---|---|---|
| 1. Golfplaten | Asbestmateriaal | Dringend verwijderen |
| 2. Slib in dakgoot | Asbestmateriaal | Dringend verwijderen |
| 3. Leien dakkapel | Asbestmateriaal | Verwijderen |

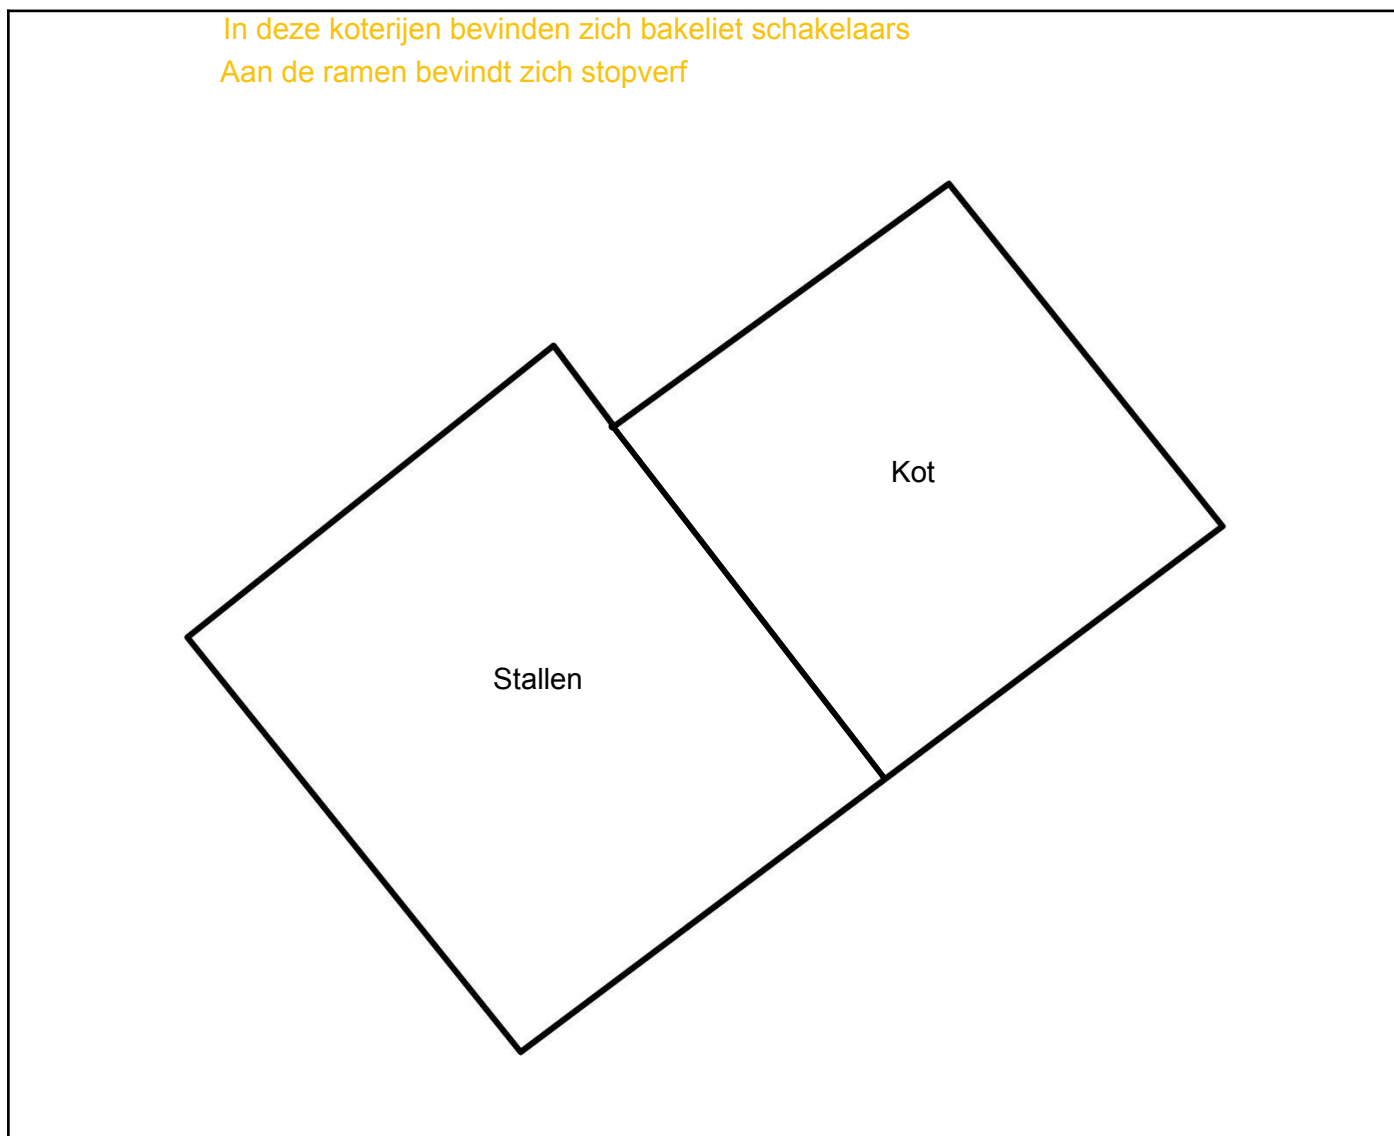
## Plan 3.1: Bijgebouw gelijkvloers

| Beschrijving | Type | Actie |
|---|---|---|
| 4. Bakeliet schakelaars in koterijen | Asbestmateriaal | Zorgvuldig beheren |

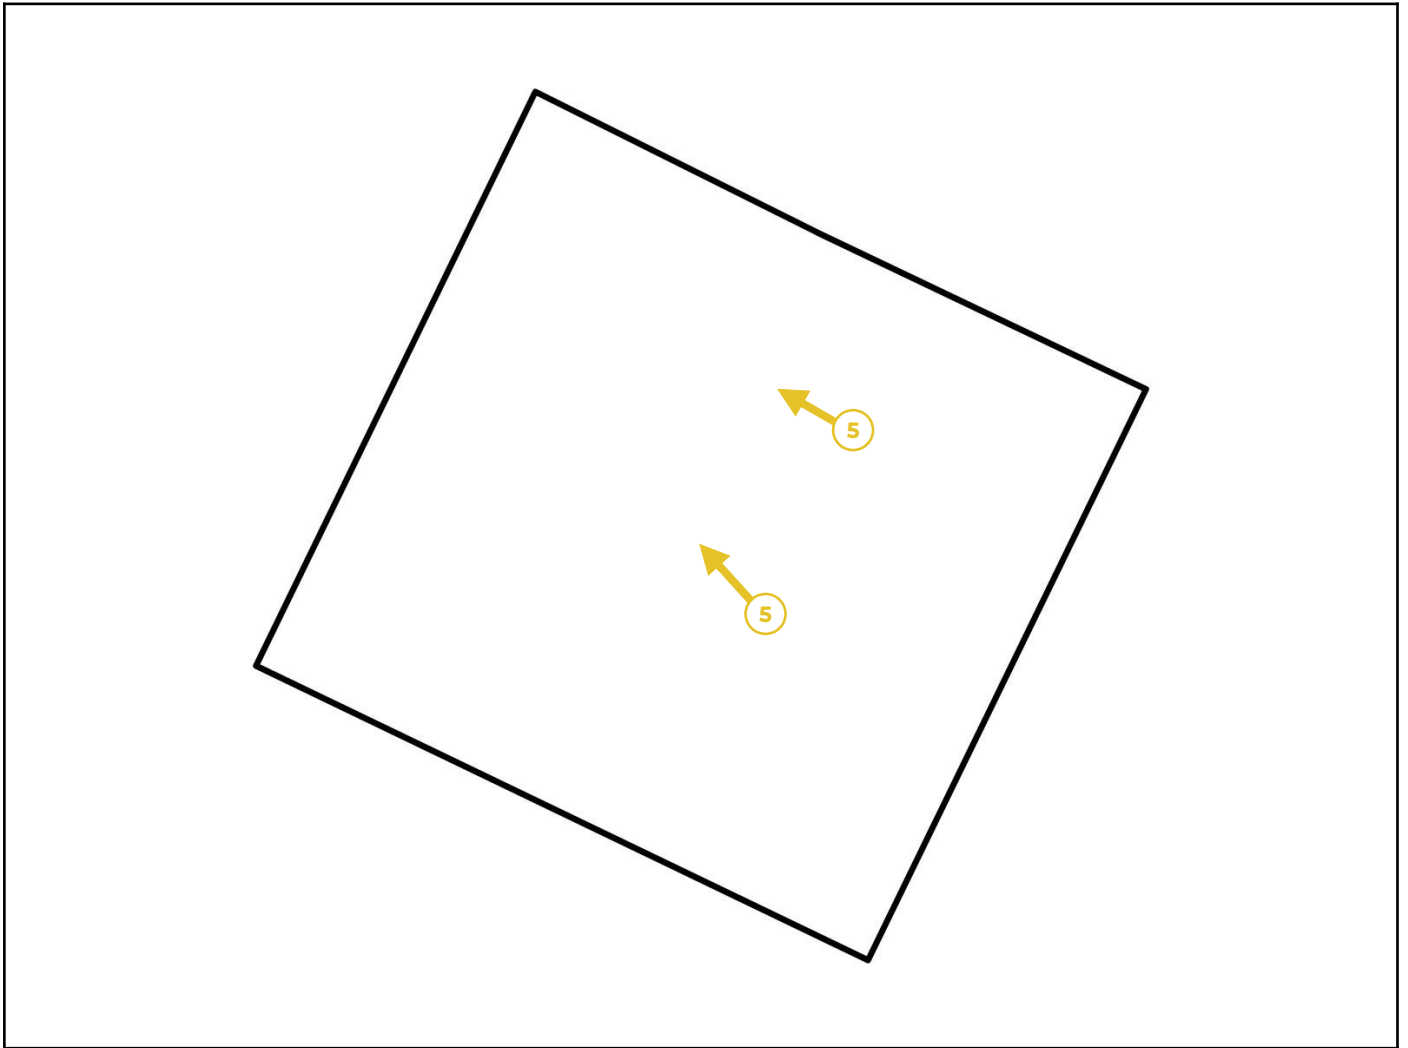
## Plan 4.1: Schuur plan

| Beschrijving | Type | Actie |
|---|---|---|
| 5. Verloren bekisting (steunpaal) | Asbestmateriaal | Zorgvuldig beheren |

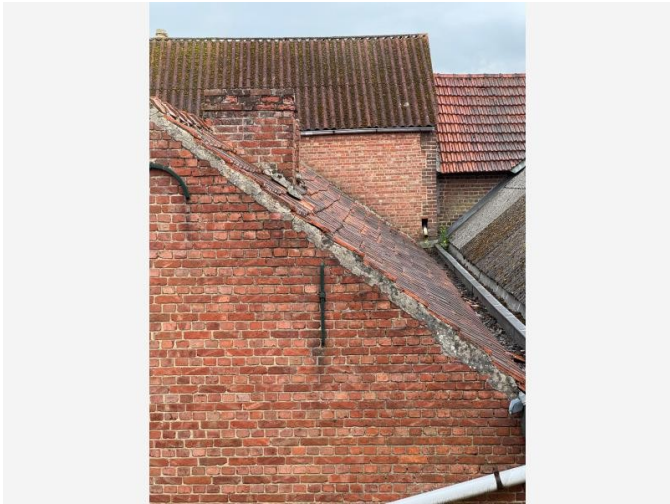
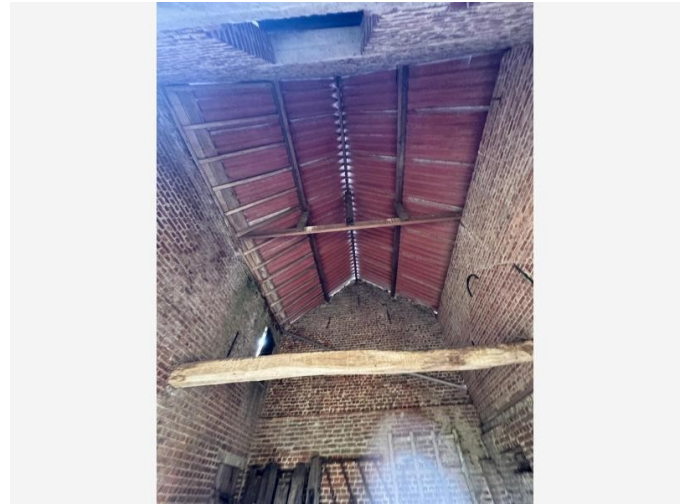
| Eindbeoordeling materiaalrisico | Hoog materiaalrisico en/of hoge kans op vezelvrijgave |

| Asbestsoort (vezeltype) | Crocidoliet aanwezig |
| Toestand van het materiaal | Matig beschadigd, matig verweerd |

| Beschrijving | Golfplaten |
| Asbestmateriaal | Dak- en gevelbekleding - Golfplaat |
| Hoeveelheid (oppervlakte - aantal) | <ul style="list-style-type: none"><li>• 75,00 m<sup>2</sup> - 1 stuk</li></ul> |

**Dringend verwijderen**

- Zorg voor een veilig beheer. Vermijd het beschadigen van het asbestmateriaal. Controleer de toestand jaarlijks op wijzigingen.

- Eenvoudige handelingen: mag via doe-het-zelf of door werknemer(s) met opleidingsattest eenvoudige handelingen  
Deze toepassing kan door een aannemer die over een opleidingsattest eenvoudige handelingen beschikt of door een particulier (doe-het-zelf), verwijderd worden indien er geen verhoogd risico op vrijgave van asbestvezels (max. concentratie 0,01 vezels/cm<sup>3</sup> - CODEX Art. VI.3-54) ontstaat en de toepassing voorafgaand wordt gefixeerd/bevochtigd; de individuele elementen zonder machinale werktuigen en zonder breken of gooien een voor een losgemaakt worden; en ten slotte in gesloten verpakking weggevoerd worden naar een erkend afvalpunt (recyclagepark).

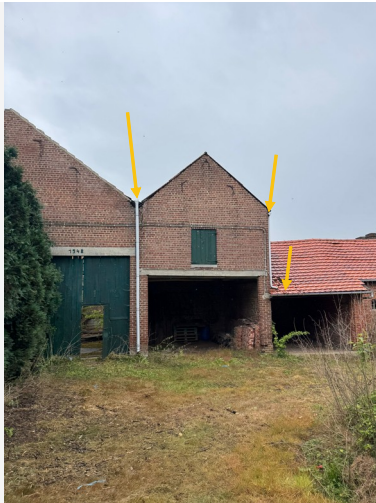
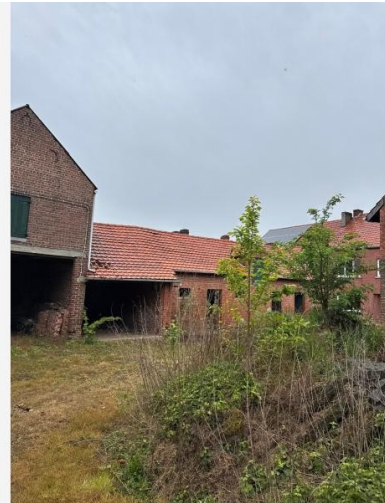
| Beschrijving | Slib in dakgoot |
| Type afvalstof | Betreft resten (contaminatie) van verwerking of beschadiging |
| Bron van de resten | Slib in de dakgoot |
| Hoeveelheid (gewicht - aantal) | <ul style="list-style-type: none"><li>• 25,00 kg - 1 stuk</li></ul> |

**Dringend verwijderen**

- Verwijder het asbestafval.

- Eenvoudige handelingen: mag via doe-het-zelf of door werknemer(s) met opleidingsattest eenvoudige handelingen  
Deze toepassing kan door een aannemer die over een opleidingsattest eenvoudige handelingen beschikt of door een particulier (doe-het-zelf), verwijderd worden indien er geen verhoogd risico op vrijgave van asbestvezels (max. concentratie 0,01 vezels/cm<sup>3</sup> - CODEX Art. VI.3-54) ontstaat en de toepassing voorafgaand wordt gefixeerd/bevochtigd; de individuele elementen zonder machinale werktuigen en zonder breken of gooien een voor een losgemaakt worden; en ten slotte in gesloten verpakking weggevoerd worden naar een erkend afvalpunt (recyclagepark).  
In de zone mogen geen derden en/of minderjarigen aanwezig zijn en moet elke betrokken persoon

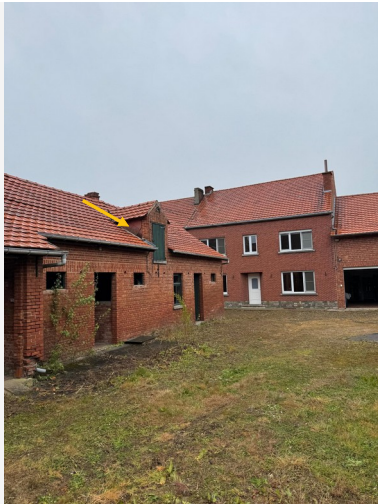
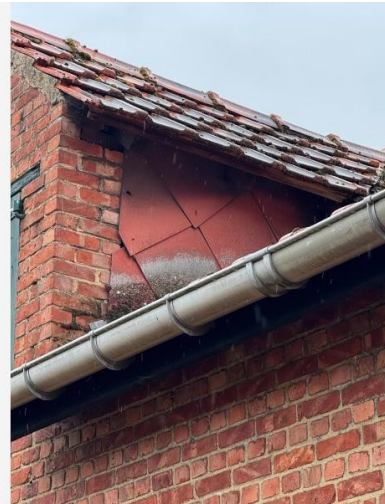
| Eindbeoordeling materiaalrisico | Verhoogd materiaalrisico en/of verhoogde kans op vezelvrijgave |

| Asbestsoort (vezeltype) | Crocidoliet aanwezig |
| Toestand van het materiaal | Matig beschadigd, matig verweerd |

| Beschrijving | Leien dakkapel |
| Asbestmateriaal | Dak- en gevelbekleding - Lei, shingle |

Verwijderen

- Zorg voor een veilig beheer. Vermijd het beschadigen van het asbestmateriaal. Controleer de toestand jaarlijks op wijzigingen.

- Eenvoudige handelingen: mag via doe-het-zelf of door werknemer(s) met opleidingsattest eenvoudige handelingen  
Deze toepassing kan door een aannemer die over een opleidingsattest eenvoudige handelingen beschikt of door een particulier (doe-het-zelf), verwijderd worden indien er geen verhoogd risico op vrijgave van asbestvezels (max. concentratie 0,01 vezels/cm<sup>3</sup> - CODEX Art. VI.3-54) ontstaat en de toepassing voorafgaand wordt gefixeerd/bevochtigd; de individuele elementen zonder machinale werktuigen en zonder breken of gooien een voor een losgemaakt worden; en ten slotte in gesloten verpakking weggevoerd worden naar een erkend afvalpunt (recyclagepark).

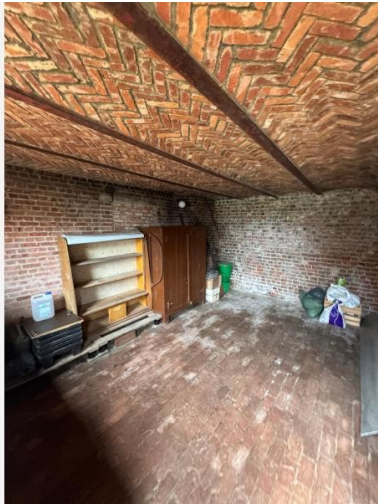
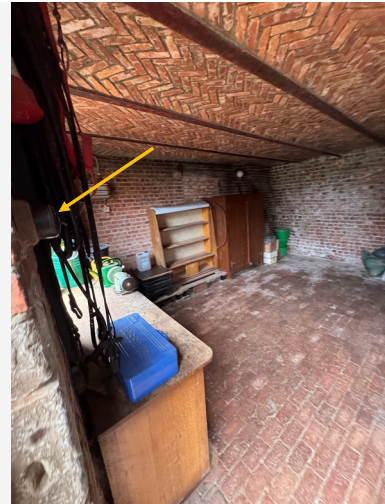
| Eindbeoordeling materiaalrisico | Laag materiaalrisico en/of verlaagde kans op vezelvrijgave |

| Toestand van het materiaal | Onbeschadigd, niet verweerd |

| Beschrijving | Bakeliet schakelaars in koterijen |
| Asbestmateriaal | Plaat, paneel, tablet - Type Bakeliet |

Zorgvuldig beheren

- Zorg voor een veilig beheer. Vermijd het beschadigen van het asbestmateriaal. Controleer de toestand jaarlijks op wijzigingen.

- Eenvoudige handelingen: mag via doe-het-zelf of door werknemer(s) met opleidingsattest eenvoudige handelingen  
Op diverse plaatsen zijn er bakeliettoepassingen. Het is moeilijk te bepalen of de bakeliettoepassingen in de woning ook effectief asbesthoudend zijn (het kan ook gaan om de asbestvrije variant). U mag de bakeliettoepassingen zelf verwijderen. Zolang u juist omspringt met deze materialen (niet schuren, breken, slijpen of boren) komen er weinig of geen asbestvezels vrij en zijn de gezondheidsrisico's minimaal.  
Draag steeds de geschikte PBM's bij verwijderen: overall, FFP3 masker, handschoenen

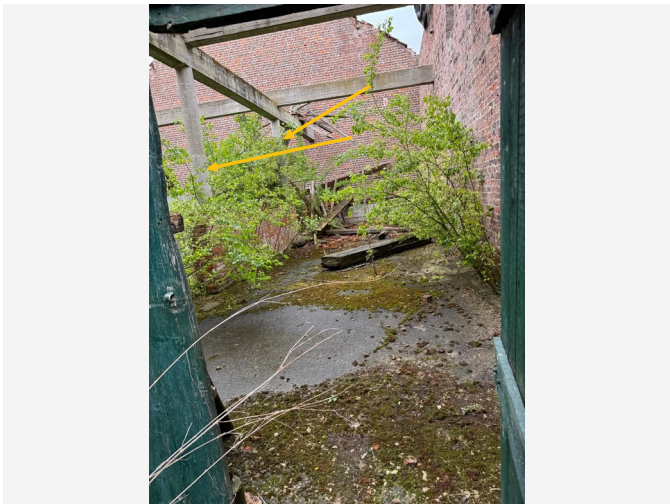
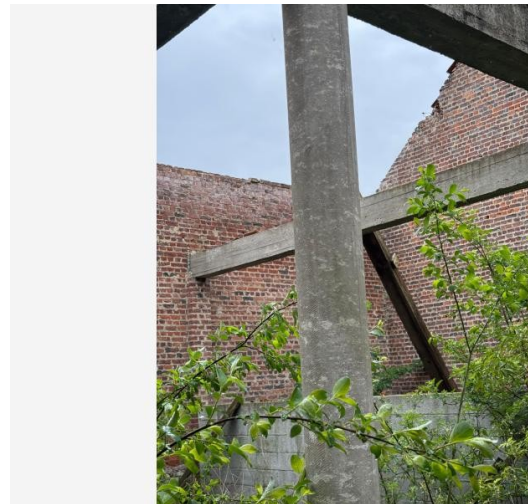
| Opmerking | Dit is een ruwe schatting van de hoeveelheid. |

- Eenvoudige handelingen: mag via doe-het-zelf of door werknemer(s) met opleidingsattest eenvoudige handelingen  
Deze toepassing kan door een aannemer die over een opleidingsattest eenvoudige handelingen beschikt of door een particulier (doe-het-zelf), verwijderd worden indien er geen verhoogd risico op vrijgave van asbestvezels (max. concentratie 0,01 vezels/cm<sup>3</sup> - CODEX Art. VI.3-54) ontstaat en de toepassing voorafgaand wordt gefixeerd/bevochtigd; de individuele elementen zonder machinale werktuigen en zonder breken of gooien een voor een losgemaakt worden; en ten slotte in gesloten verpakking weggevoerd worden naar een erkend afvalpunt (recyclagepark).

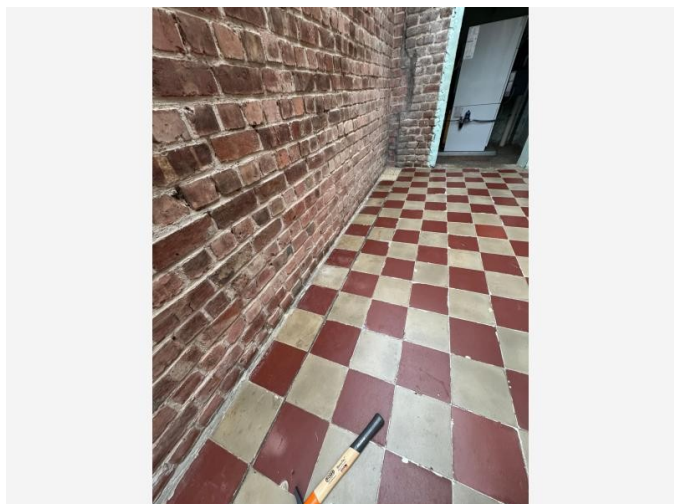
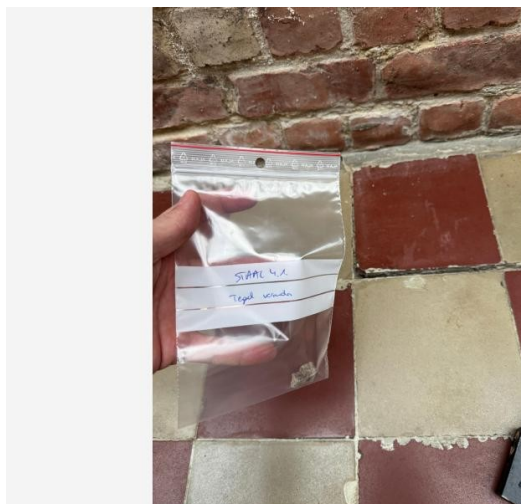
## Fiche 9: Vloertegel

Geen asbest

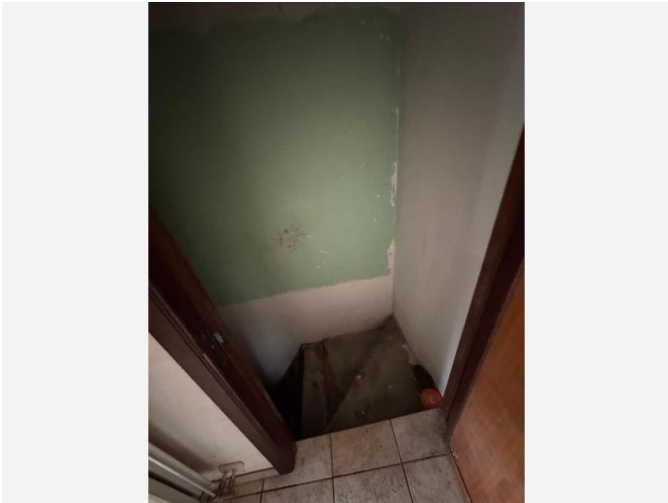
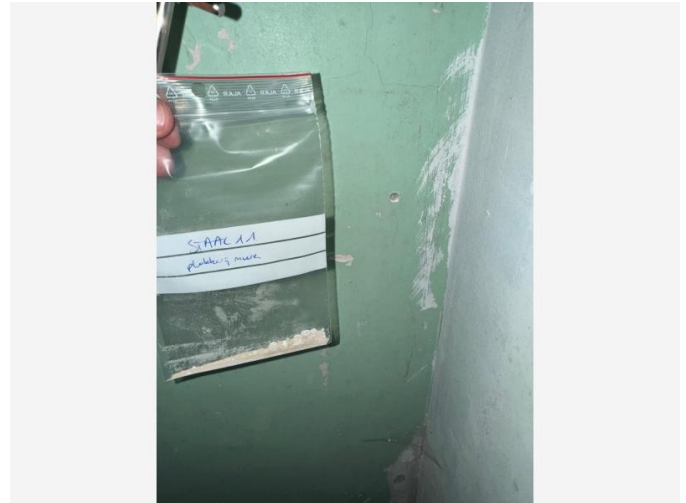
## Fiche 10: Plakkerij muren

Geen asbest

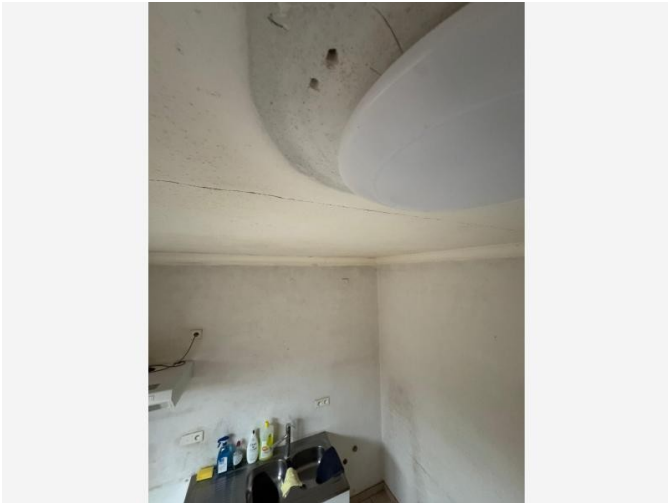
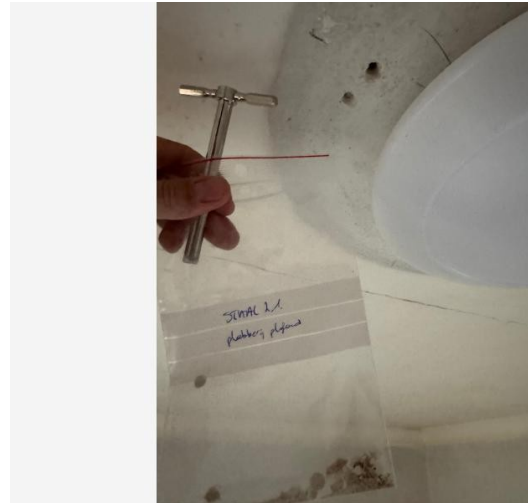
## Fiche 11: Plakkerij plafond

Geen asbest

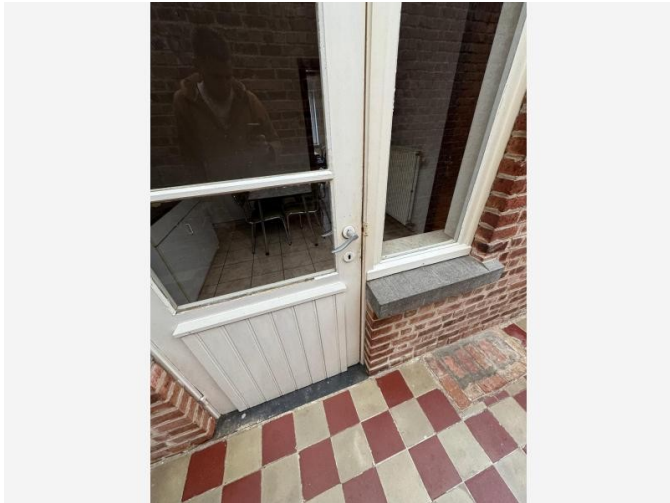
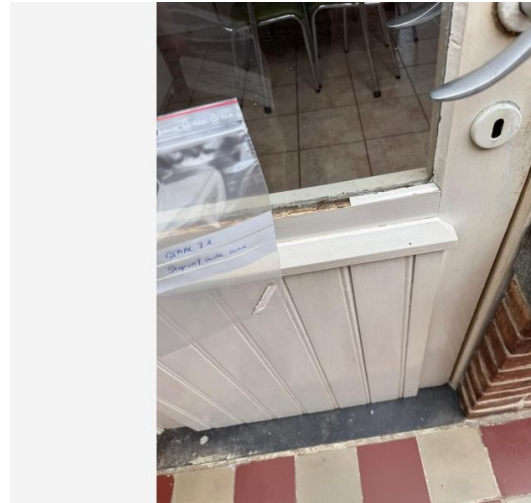
## Fiche 12: Stopverf ramen

Geen asbest
