# Asbestinventarisatattest

Kerkstraat 12, 2870 Puurs-Sint-Amands

Attestnummer : 20250310-000146.000

Uitgegeven op : 10.03.2025

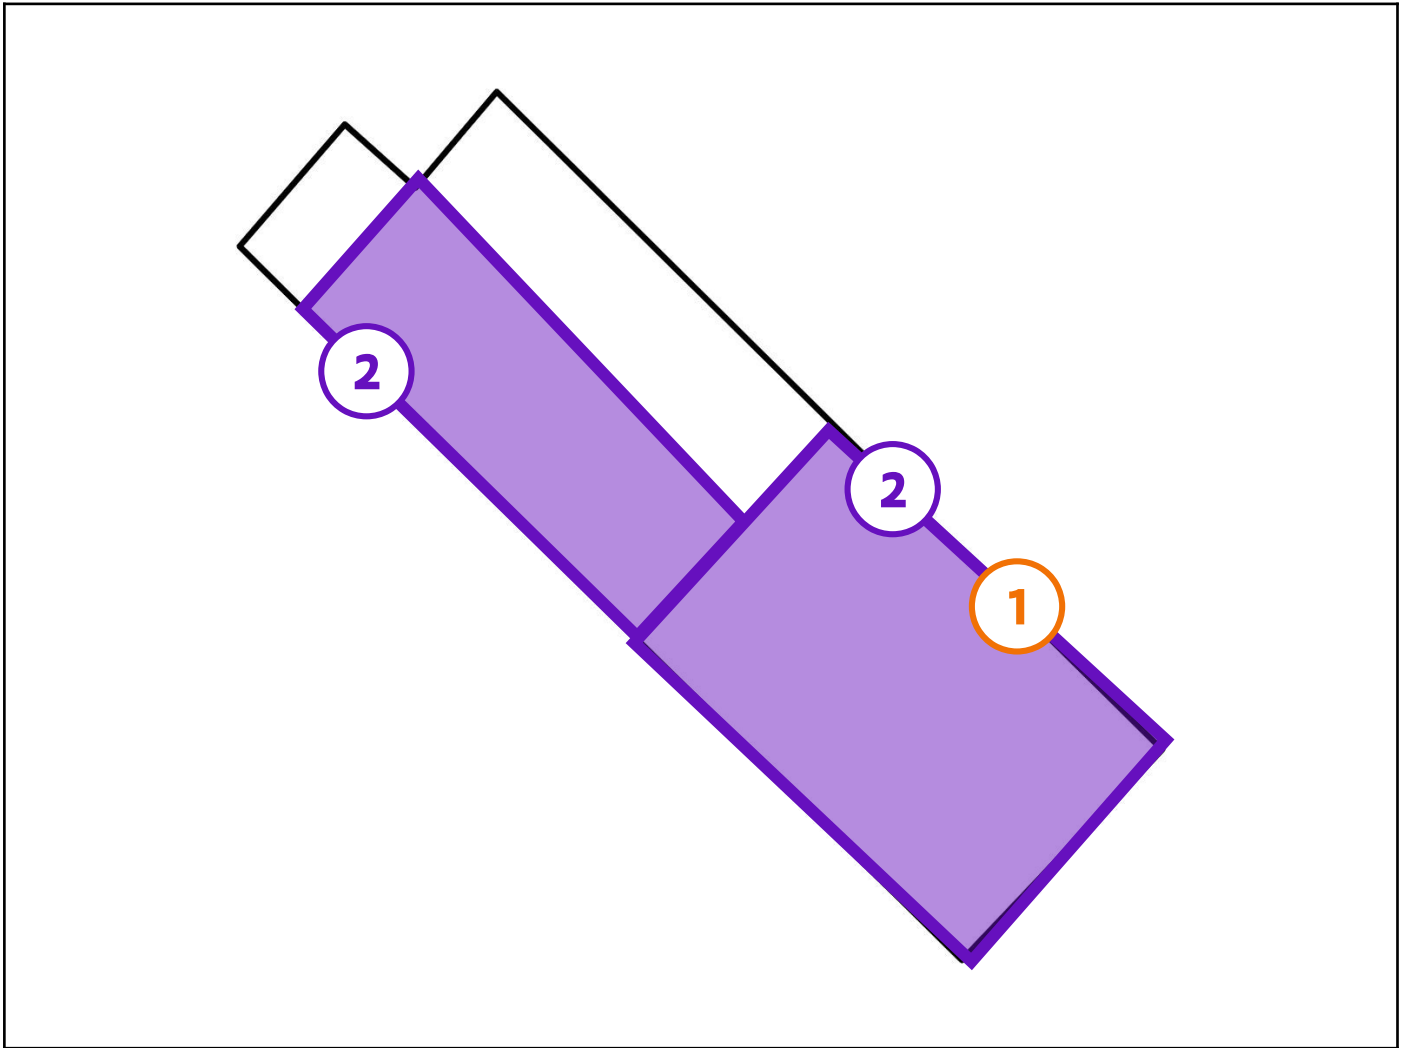
## Plan 1.3: Hoofdgebouw plan - zolder

| Beschrijving | Type | Actie |
|---|---|---|
| 1. Rookgaskanaal in asbest cement | Asbestmateriaal | <a href="#">Verwijderen</a> |
| 2. Onderdak niet waarneembaar | Beperking | - |

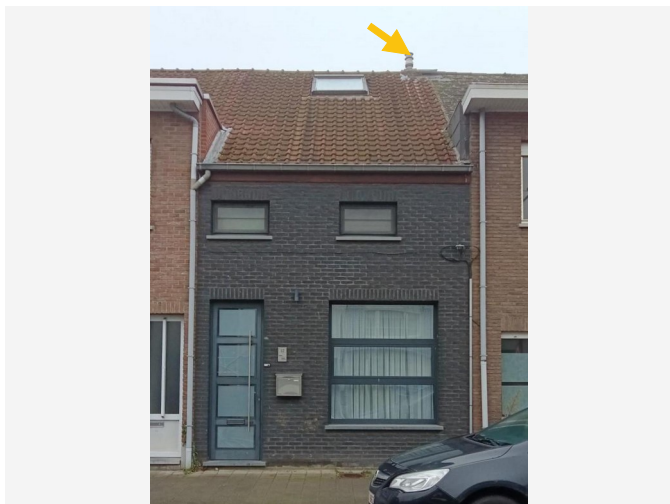
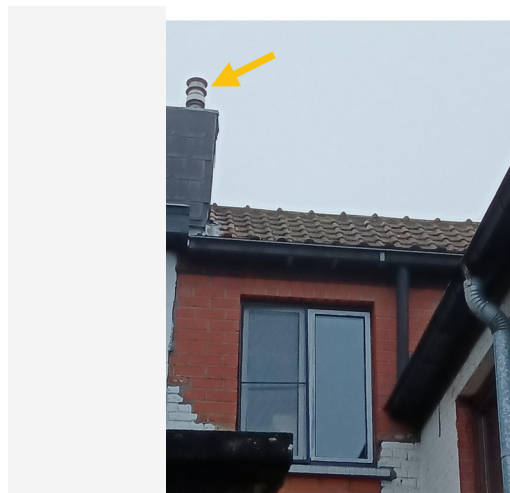
Overzichtsfoto

Detailfoto

Het asbestmateriaal valt onder de mijlpaal van 2034.

- Eenvoudige handelingen: enkel door erkend asbestverwijderaar  
Er werd geen staal genomen van het materiaal, dit met kans op breuk - schade.

Dit type buis bevat meestal asbest.

| Eindbeoordeling materiaalarisico | Laag materiaalarisico en/of verlaagde kans op vezelvrijgave |

| Asbestsoort (vezeltype) | Crocidoliet aanwezig |
| Toestand van het materiaal | Licht beschadigd, licht verweerd. Intact calciumsilicaatmateriaal of categorie III 'gebondenheid' |

| Beschrijving | Rookgaskanaal in asbest cement |

- Zorg voor een veilig beheer. Vermijd het beschadigen van het asbestmateriaal. Controleer de toestand jaarlijks op wijzigingen.
- Voer bijkomende staalname(s) uit.

Vermoedelijk loopt de buis door in een kanaal in de gemetste schouw, dit vereist specifieke bijkomende maatregelen en voldoende expertise om deze buis correct te verwijderen zonder de buis stuk te maken. Bij het verwijderen kan stof voorkomen.

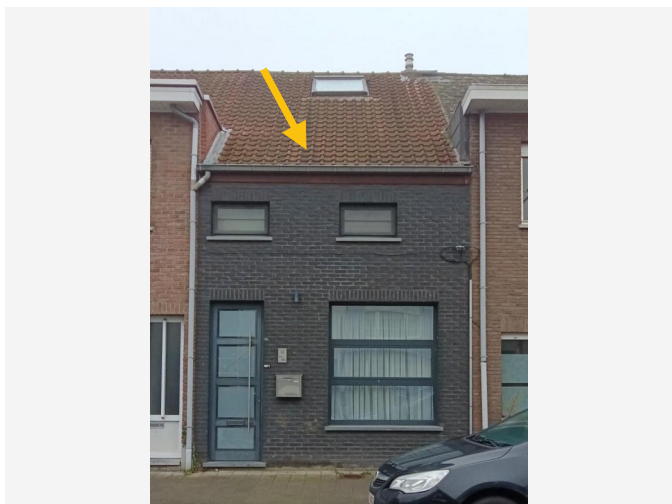
Situeringsfoto

**Reden:** Het te onderzoeken materiaal situeert zich hoger dan 3,50 m te rekenen vanaf een veilige ondergrond

**Uitleg van de asbestdeskundige:** Het onderdak is niet waarneembaar vanwege de hoogte, die meer dan 3,5 meter bedraagt. Door de afwerkingsgraad aan de binnenzijde van de bovenste verdieping is het onderdak niet zichtbaar of inspecteerbaar. We hebben geprobeerd een dakpan op te tillen om het onderdak te inspecteren, maar dit is niet gelukt. Alleen destructief onderzoek kan bepalen of het onderdak al dan niet asbesthoudend is (type menuiserite).

| (Asbest)materiaal | Plaat, paneel, tablet - Type Menuiserite |

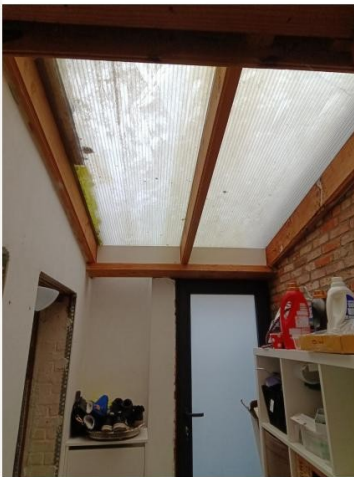
## Fiche 3: Plafonds en muren uit niet asbestverdacht materiaal

Vrije foto

De plafonds en muren zijn gemaakt van niet-asbestverdachte materialen (bijvoorbeeld laminaat, gyproc, ...), deze toepassingen zijn niet asbestverdacht. We hebben echter niet kunnen vaststellen of er mogelijk asbestverdachte of asbesthoudende materialen achter deze toepassingen aanwezig zijn. Bij renovatie of sloop is het aangeraden om een destructief onderzoek te laten uitvoeren van deze toepassingen.

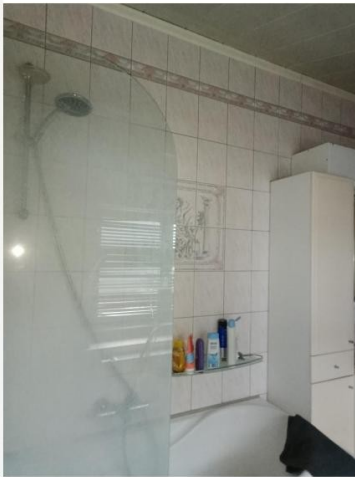
Vrije foto

Tegels met zwarte tegellijm aan de achterkant kunnen mogelijk asbest bevatten. Het is niet mogelijk om een niet-destructief monster te nemen.

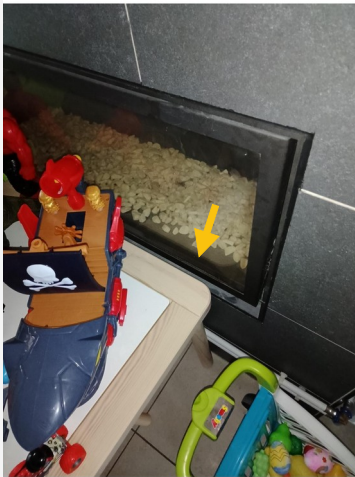
*Vrije foto*

Glanzende kachelkoord
