# Asbestinventarisatetest

Keierberg 3, 1730 Asse

Attestnummer : 20251031-000526.000

Uitgegeven op : 31.10.2025

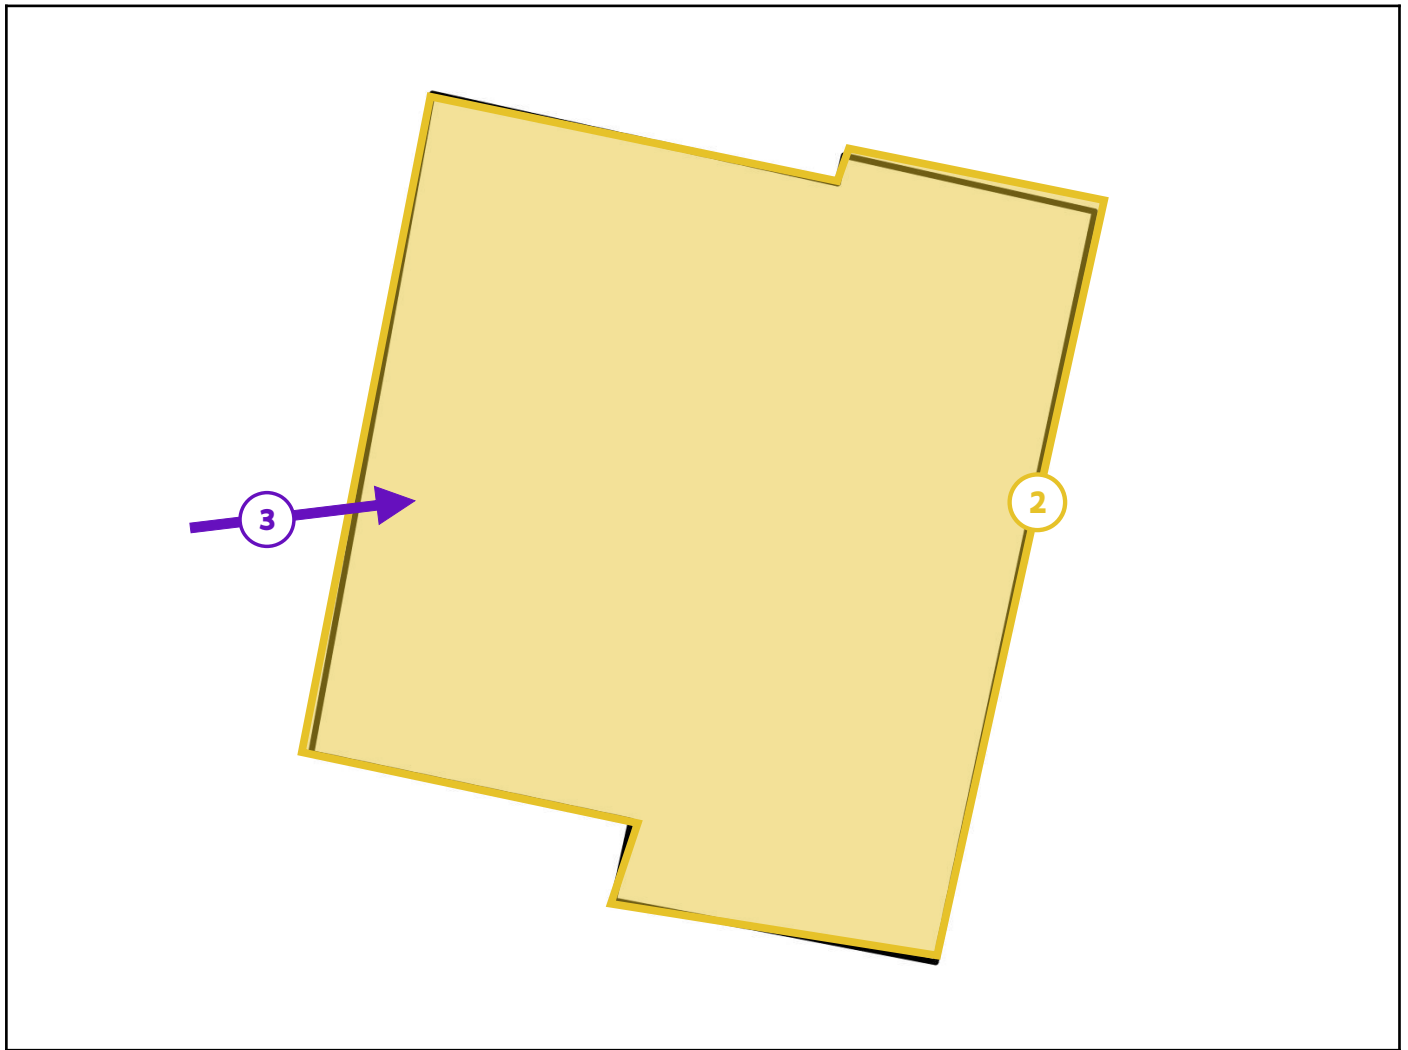
## Plan 1.3: Hoofdgebouw plan

| Beschrijving | Type | Actie |
|---|---|---|
| 2. Onderdak type Menuiserite | Asbestmateriaal | Zorgvuldig beheren |
| 3. Schouw | Beperking | - |

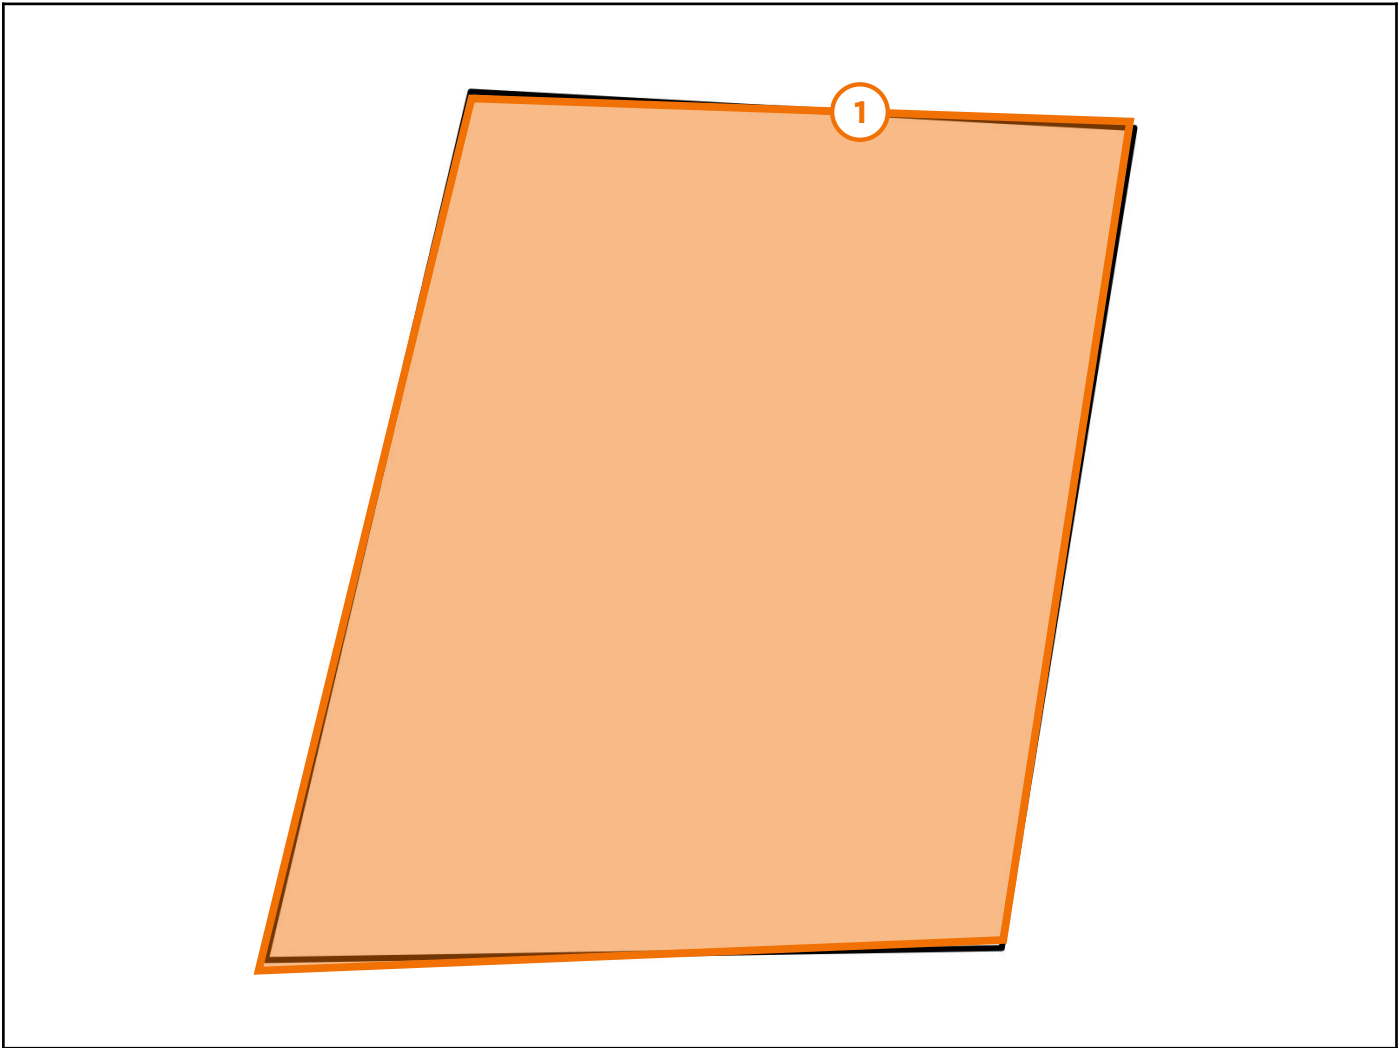
# Plan 3.1: Tuinhuis

| Beschrijving | Type | Actie |
|---|---|---|
| 1. Dak bestaande uit golfplaten | Asbestmateriaal | <a href="#">Verwijderen</a> |

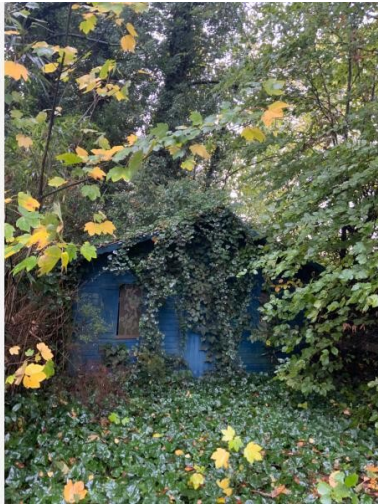
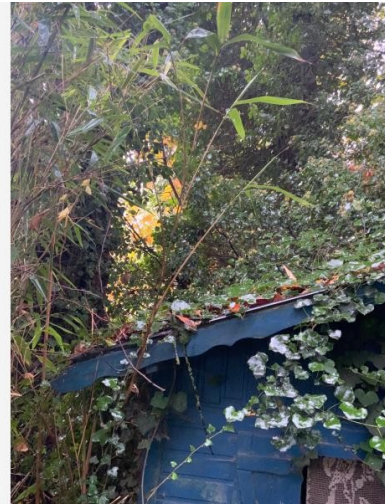
| Fiche 1: Dak bestaande uit golfplaten..... | 15 |

| Eindbeoordeling materiaalrisico | Laag materiaalrisico en/of verlaagde kans op vezelvrijgave |

| Asbestsoort (vezeltype) | Crocidoliet aanwezig |
| Toestand van het materiaal | Licht beschadigd, licht verweerd. Intact calciumsilicaatmateriaal of categorie III 'gebondenheid' |

| Beschrijving | Dak bestaande uit golfplaten |
| Asbestmateriaal | Dak- en gevelbekleding - Golfplaat |
| Hoeveelheid (oppervlakte - aantal) | <ul style="list-style-type: none"><li>• 8,00 m<sup>2</sup> - 1 stuk</li></ul> |

Verwijderen

- Verwijder dit asbestmateriaal zo snel mogelijk. Volg de toestand goed op.
- Hemelwater dat afspoelt van asbestcement daken of gevels kan asbestdeeltjes bevatten. Gebruik het enkel voor gesloten circuits (bv. spoelen toiletten). Reinig na het vervangen van het dak of de gevel de dakgoten en regenwaterput of -ton om asbesthoudend sediment of slib te verwijderen

- Eenvoudige handelingen: mag via doe-het-zelf of door werknemer(s) met opleidingsattest eenvoudige handelingen  
Deze toepassing kan door een aannemer die over een opleidingsattest eenvoudige handelingen beschikt of door een particulier (doe-het-zelf), verwijderd worden indien er geen verhoogd risico op vrijgave van asbestvezels (max. concentratie 0,01 vezels/cm<sup>3</sup> - CODEX Art. VI.3-54) ontstaat en de toepassing voorafgaand wordt gefixeerd/bevochtigd; de individuele elementen zonder machinale werktuigen (boormachine, slijpschijf, hogedrukreiniger,...) en zonder breken of gooien een voor een losgemaakt worden; en ten slotte dubbel en luchtdicht verpakt weggevoerd worden naar een erkend afvalpunt (recyclagepark).

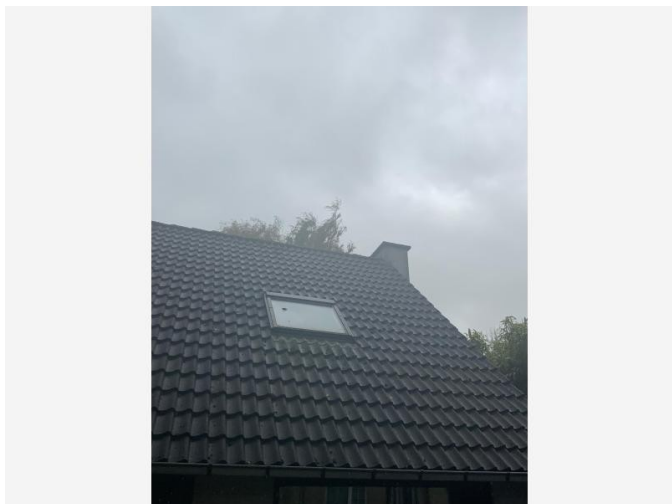
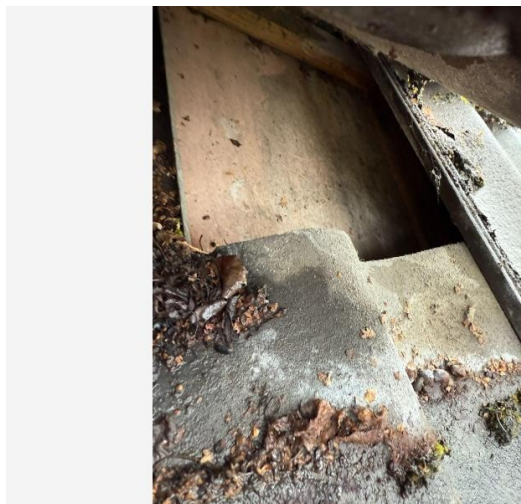
| Fiche 2: Onderdak type Menuiserite..... | 19 |

| Eindbeoordeling materiaalarisico | Zeer laag materiaalarisico en/of zeer lage kans op vezelvrijgave |

| Asbestsoort (vezeltype) | Alleen chrysotiel |
| Toestand van het materiaal | Onbeschadigd, niet verweerd |

| Beschrijving | Onderdak type Menuiserite |
| Asbestmateriaal | Plaat, paneel, tablet - Type Menuiserite |
| Hoeveelheid (oppervlakte - dikte - aantal) | <ul style="list-style-type: none"><li>• 160,00 m<sup>2</sup> - 0,50 cm - 1 stuk</li></ul> |

Zorgvuldig beheren

- Zorg voor een veilig beheer. Vermijd het beschadigen van het asbestmateriaal. Controleer de toestand jaarlijks op wijzigingen.

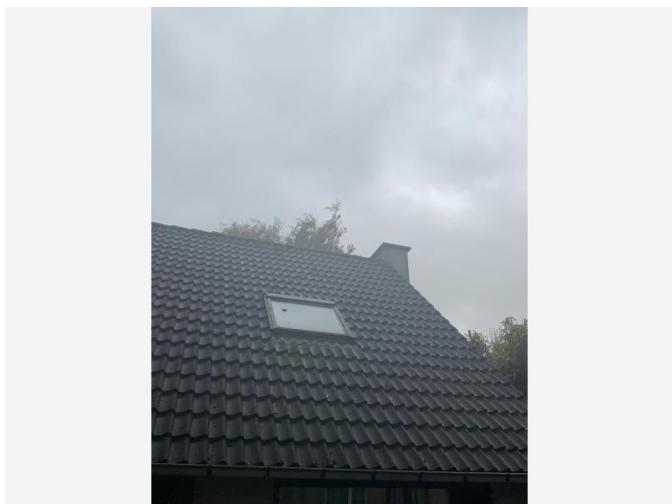
*Situeringsfoto*

| Fiche 3: Schouw..... | 24 |

**Reden:** Het te onderzoeken materiaal situeert zich hoger dan 3,50 m te rekenen vanaf een veilige ondergrond

**Uitleg van de asbestdeskundige:** De schouw bevat binnenin mogelijk een asbestcement rookgaskanaal. Laat dit onderzoeken bij eventuele werken.

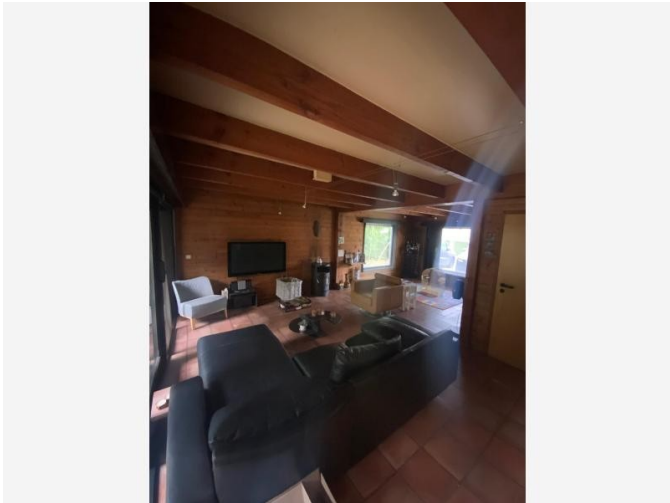
Vrije foto

| Fiche 4: Plafonds en muren zonder pleisterwerk..... | 26 |

Tijdens het plaatsbezoek werden er geen pleisterwerken aan muren en plafonds aangetroffen.

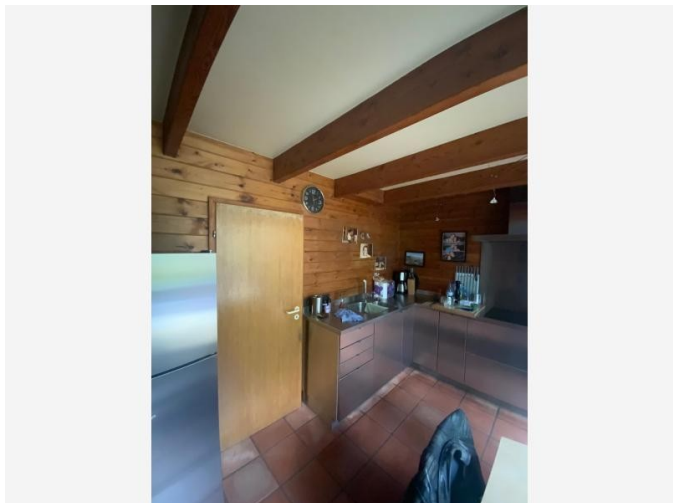
*Vrije foto*

## Fiche 5: Geen asbesthoudende materialen aangetroffen

Tijdens het plaatsbezoek werden geen asbesthoudende materialen aangetroffen in de woning.
