Asbestinventarisatetest

Europastraat 55, 2850 Boom

Attestnummer : 20250824-000160.000

Uitgegeven op : 24.08.2025

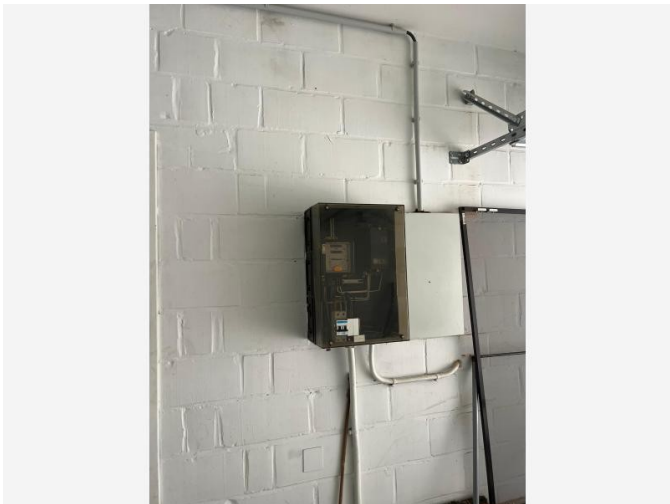
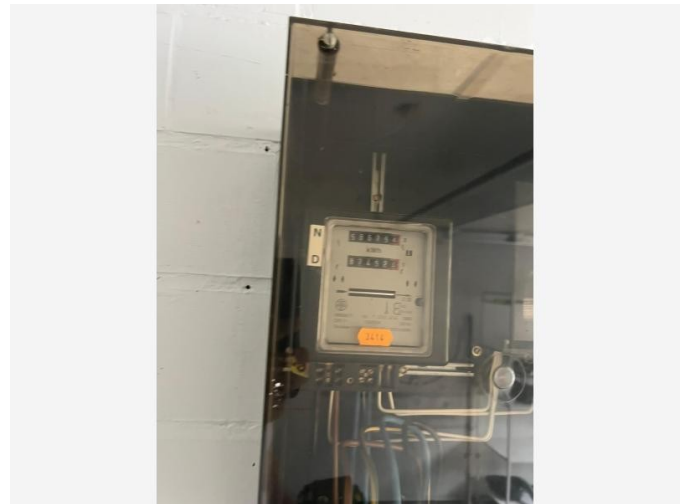
Het asbestmateriaal valt onder de mijlpaal van 2040.

Eindbeoordeling materiaalrisico	Laag materiaalrisico en/of verlaagde kans op vezelvrijgave
---------------------------------	--

Gebondenheid	Categorie 1: hechtgebonden in oorsprong
Asbestsoort (vezeltype)	Crocidoliet aanwezig
Asbestconcentratie	Laag (< 50%)
Afschermingsgraad van het gehele materiaal	Geheel of deels (ook) vrij aan de binnenlucht
Toestand van het materiaal	Onbeschadigd, niet verweerd

Beschrijving	Elektrische meter
Omgeving	Binnen
Primaire drager	Communicatie en elektrische infrastructuur en uitrusting
Asbestmateriaal	Plaat, paneel, tablet - Type Bakeliet
Bindmiddel van asbestmateriaal	Kunststof of -hars
Gebondenheid op basis van bindmiddel	Hecht
Hoeveelheid (oppervlakte - dikte - aantal)	• 0,20 m ² - 1,00 cm - 1 stuk
Totaal volume	0,002 m ³
Eenvoudig bereikbaar	Ja
Bevestigingswijze	<ul style="list-style-type: none">• Geklemd• Geschroefd
Identificatiemethode	Vaststelling zonder monsternamen
Destructieve handeling voor identificatie	Nee
Opmerking	De hoeveelheid is een schatting en kan afwijken van de werkelijke toestand.

- Zorg voor een veilig beheer. Vermijd het beschadigen van het asbestmateriaal. Controleer de toestand jaarlijks op wijzigingen.
- Voer bijkomende staalname(s) uit.

- Eenvoudige handelingen: mag via doe-het-zelf of door werknemer(s) met opleidingsattest eenvoudige handelingen
Te verwijderen door de netbeheerder. Deze toepassing kan door een werknemer die over een opleidingsattest eenvoudige handelingen beschikt verwijderd worden indien er geen verhoogd risico op vrijgave van asbestvezels (max. concentratie 0,01 vezels/cm³ - CODEX Art. VI.3-54) ontstaat en de toepassing voorafgaand wordt gefixeerd/bevochtigd; de individuele elementen zonder machinale werktuigen (boormachine, slijpschijf, hogedrukreiniger,...) en zonder breken of gooien een voor een losgemaakt worden; en ten slotte dubbel en luchtdicht verpakt weggevoerd worden naar een erkend afvalpunt (recyclagepark).

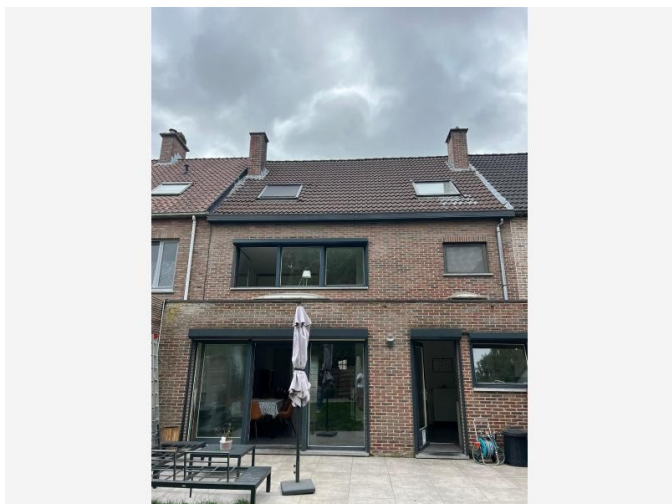
Situeringfoto

Tijdelijke beperking

Reden: Het te onderzoeken materiaal situeert zich hoger dan 3,50 m te rekenen vanaf een veilige ondergrond

Uitleg van de asbestdeskundige: De schouw bevat binnenin mogelijk een asbestcement rookgaskanaal. Laat dit onderzoeken bij eventuele werken.

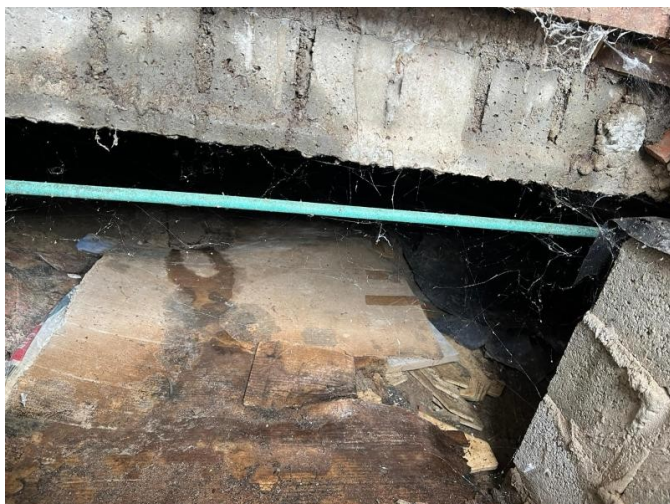
Situeringfoto

Permanente beperking

Reden: Hoogte minder dan 1,5 meter

Uitleg van de asbestdeskundige: Ruimtes met een hoogte lager dan 1,5 meter hoeven in het kader van een asbestattest voor verkoop of schenking niet onderzocht te worden.

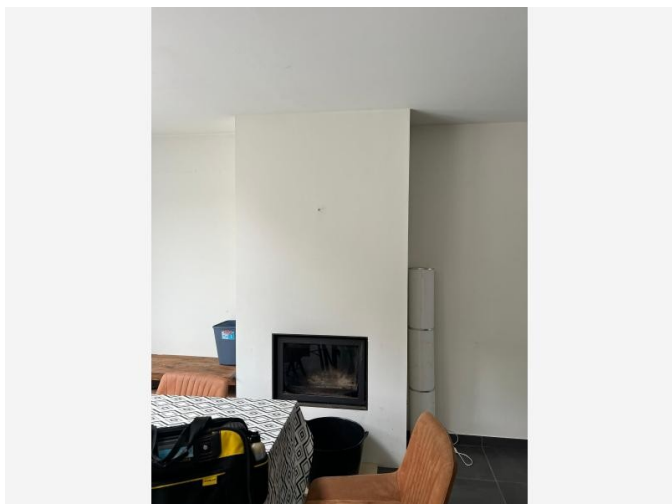
Vrije foto

Mogelijks asbesthoudende RF-platen/cementbuis aanwezig langs de binnenzijde. Verder onderzoek noodzakelijk.

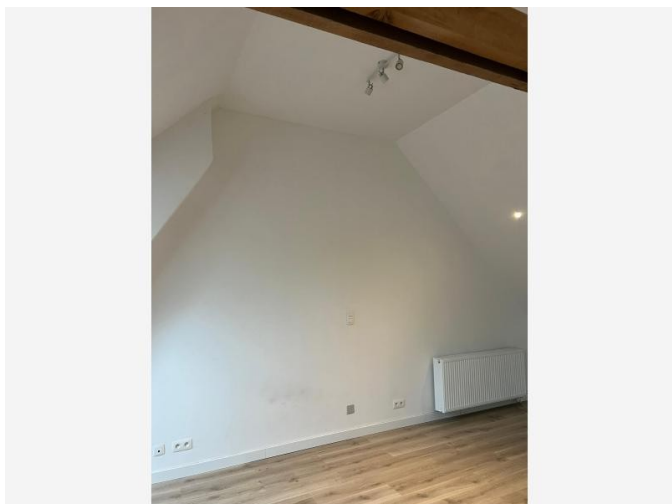
Vrije foto

De vloeren in de woning zijn niet verdacht. De onderliggende lagen konden niet onderzocht worden omwille van de goede afwerkingsgraad

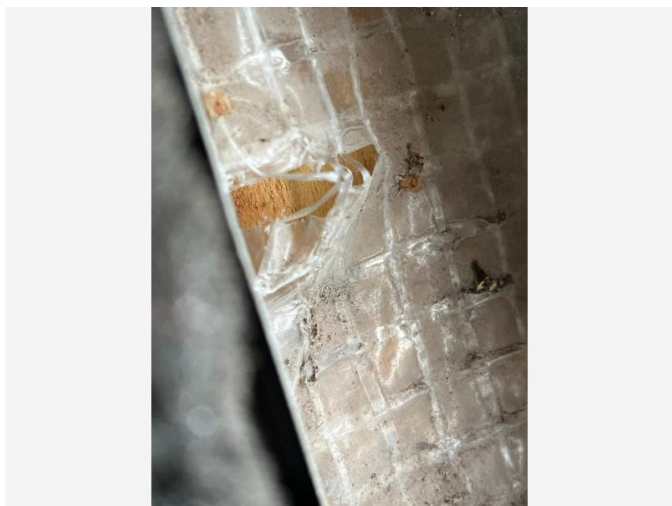
Vrije foto

Het onderdak is onderzocht vanuit de dakpannen en er ligt een houten plaat onder. Evhter is er geen zekerheid dat dit het enige is. Langs de binnenkant is het volledig afgewerkt. Bij werken, onderzoek of een eventueel aanwezig onderdak asbest bevat.

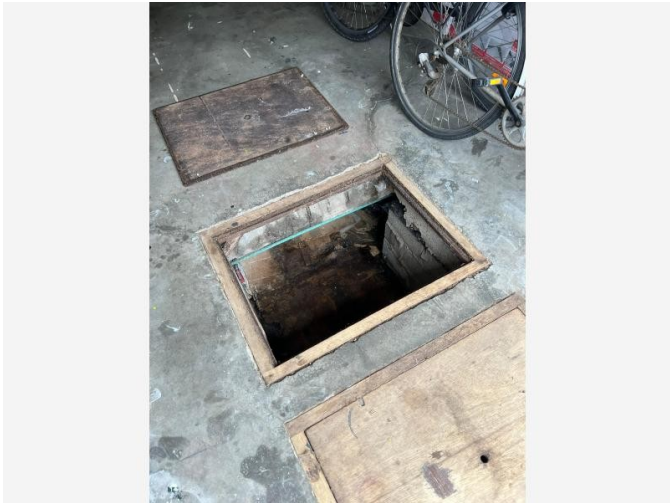
Vrije foto

Het inspecteerbare gedeelte werd onderzocht en bevat geen asbestverdachte materialen.

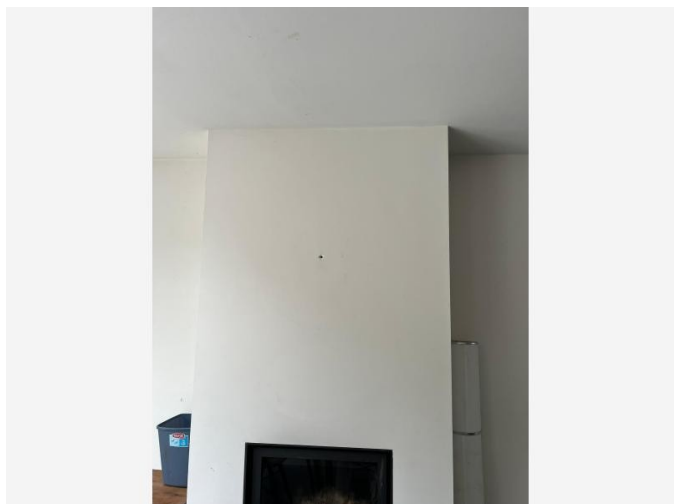
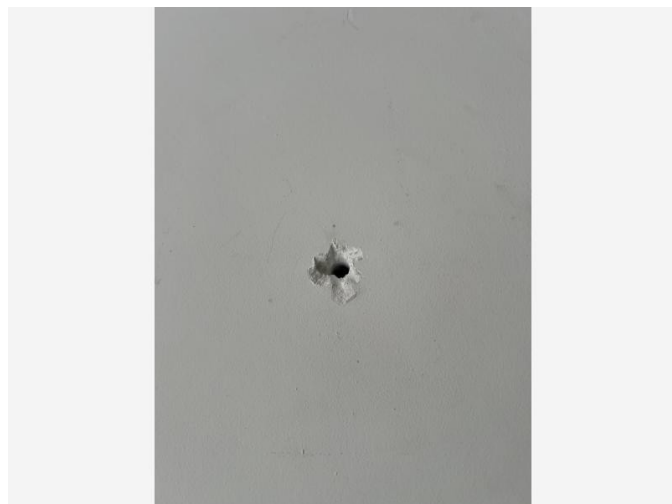
Geen asbest

#	Type	Referentie	Resultaat
8.1	Mengmonster	MM01: Pleisterwerk	Geen asbest

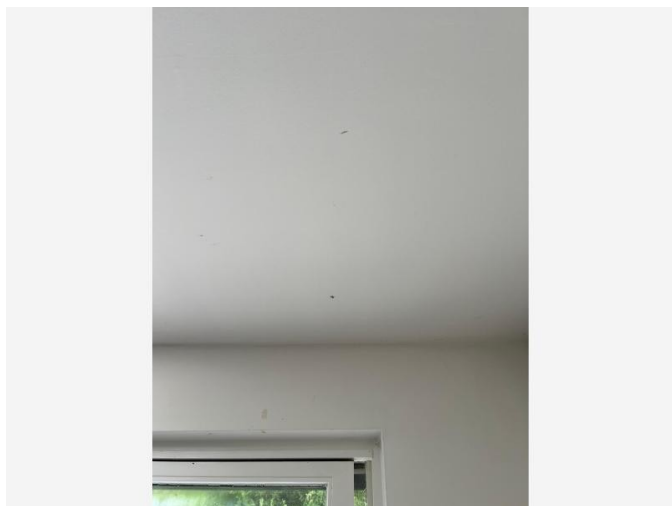
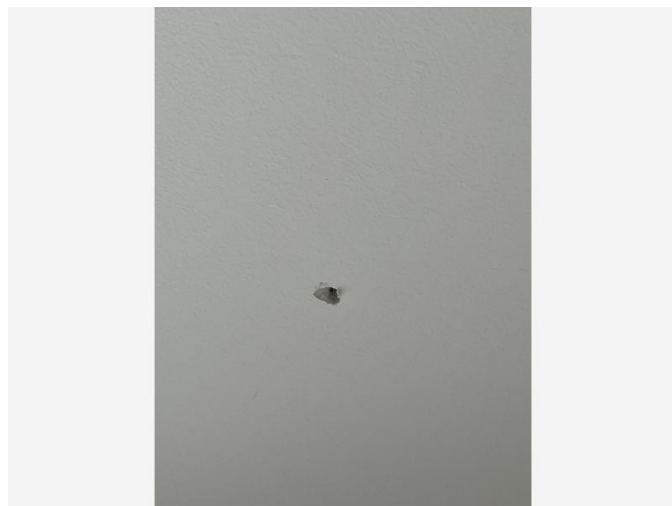
Fiche 9: Pleisterwerk plafonds

Geen asbest

#	Type	Referentie	Resultaat
9.1	Mengmonster	MM02	Geen asbest
